ライフライン被害

金沢大学大学院自然科学研究科

宮島 昌克

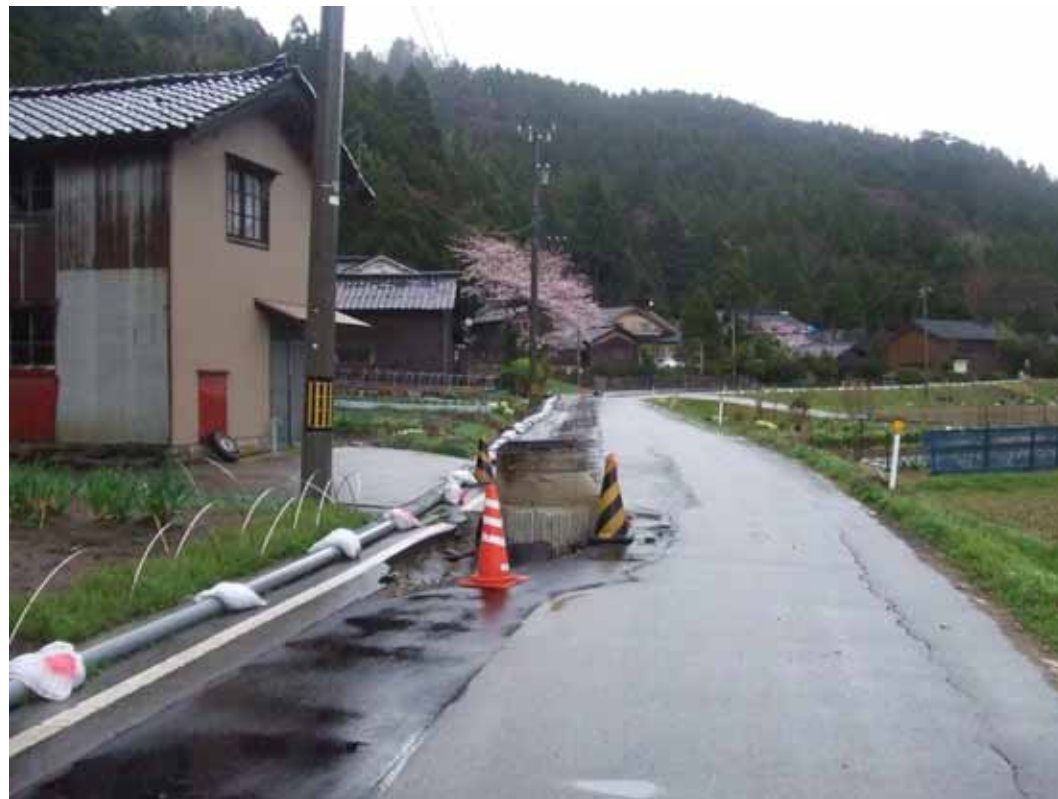
輪島市門前町田村地区(安田教授提供)

マンホールの浮上

輪島市で100箇所以上

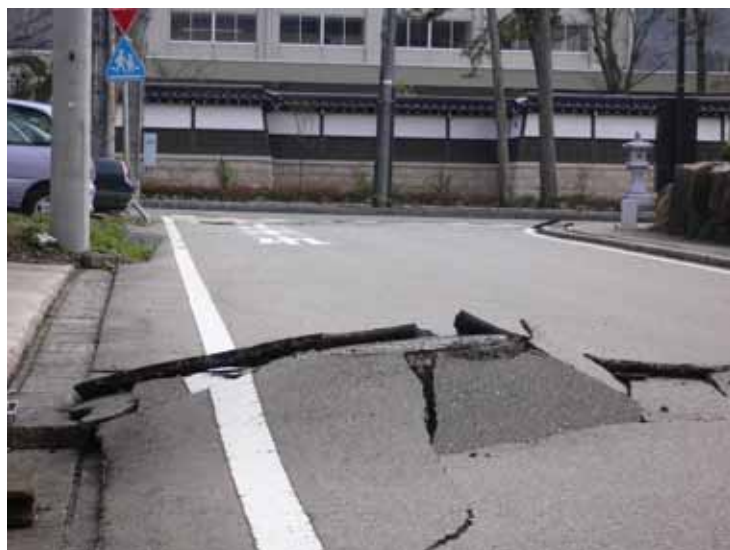
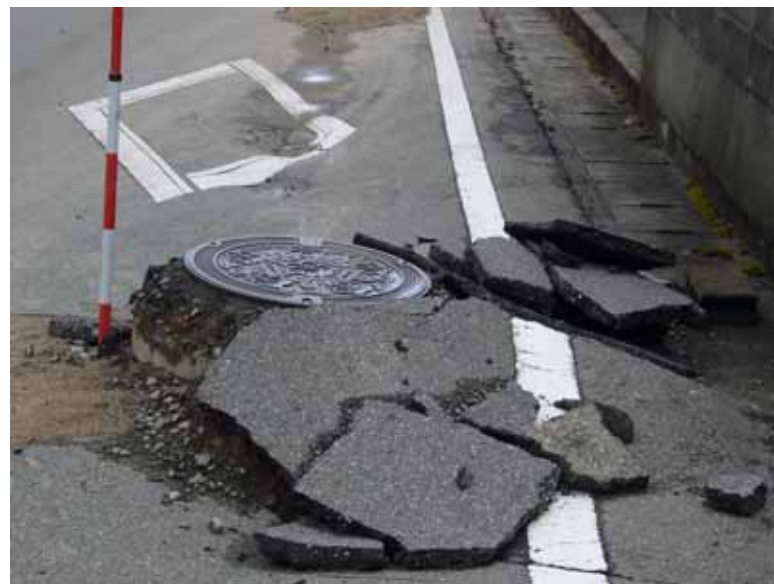
マンホールの浮上と埋め戻し部の沈下

地震当日(3月25日午後)と3月30日の状況:埋め戻し部の沈下が増加した。

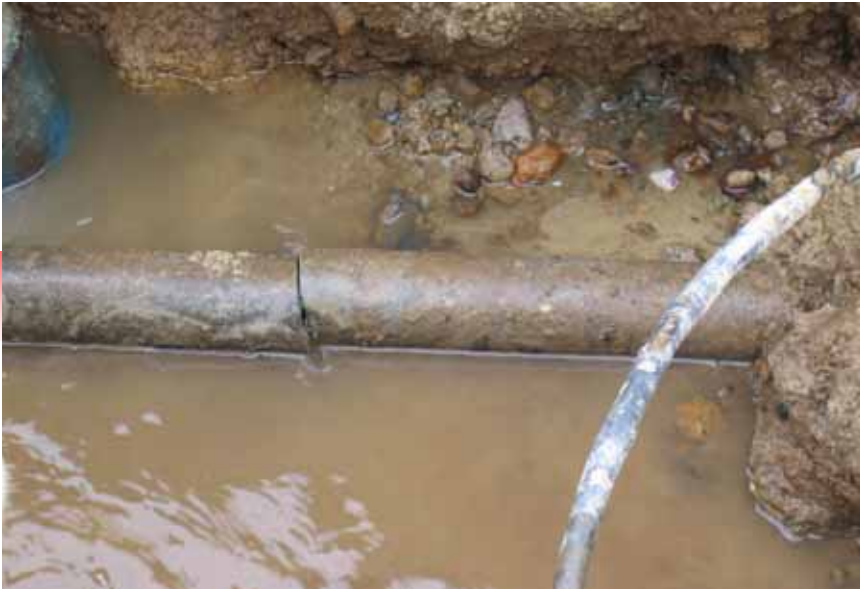
100 ACPの管体折損

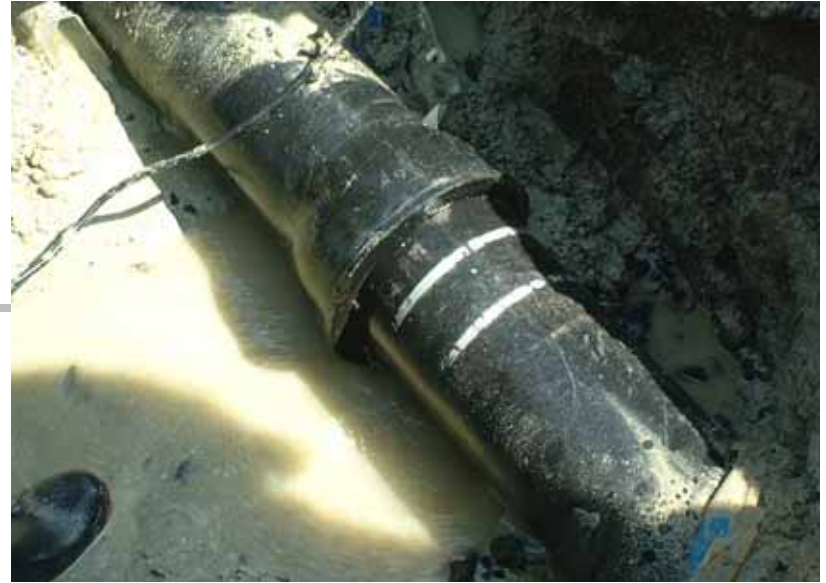
200 DIPのT形の抜け

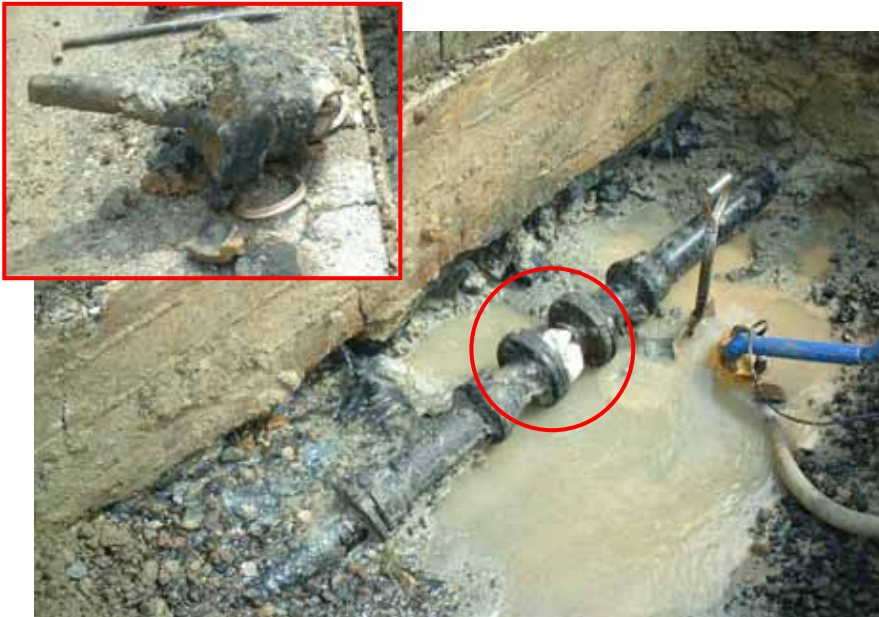
仕切弁本体部の破損

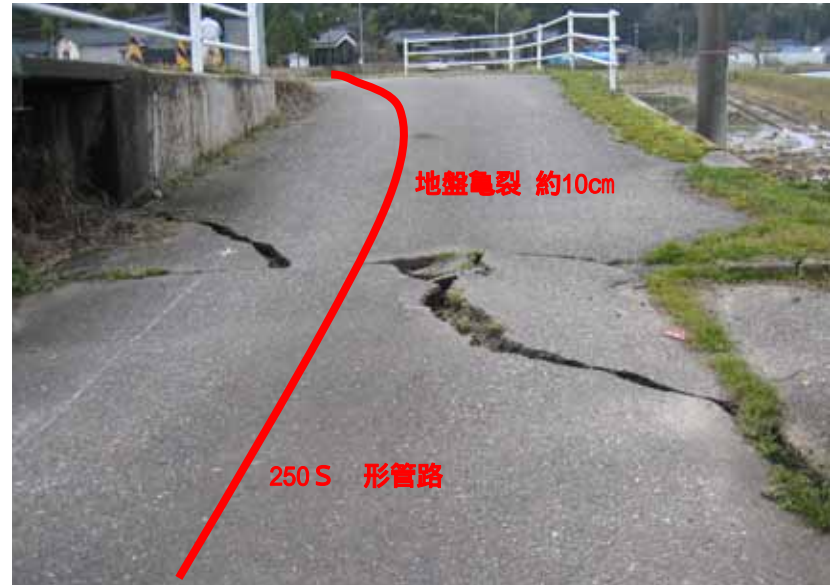
250 DIPのS 形の被害なし

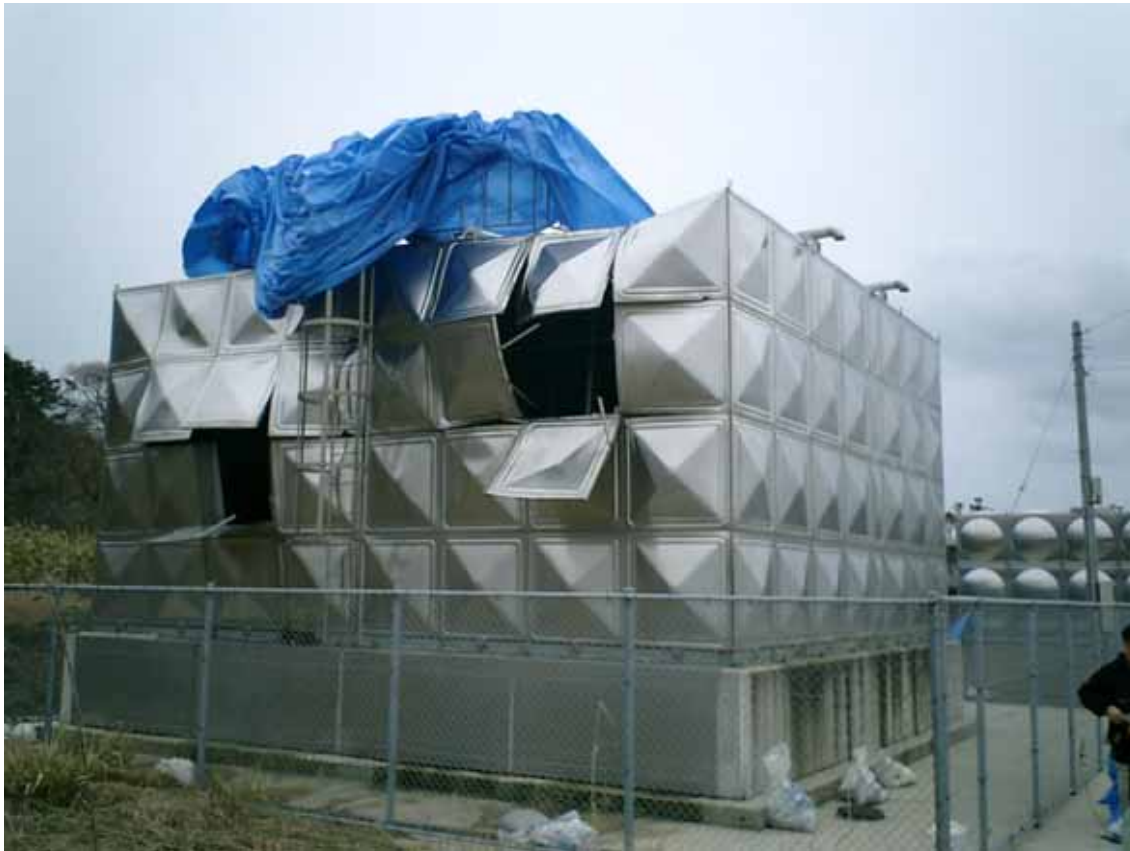
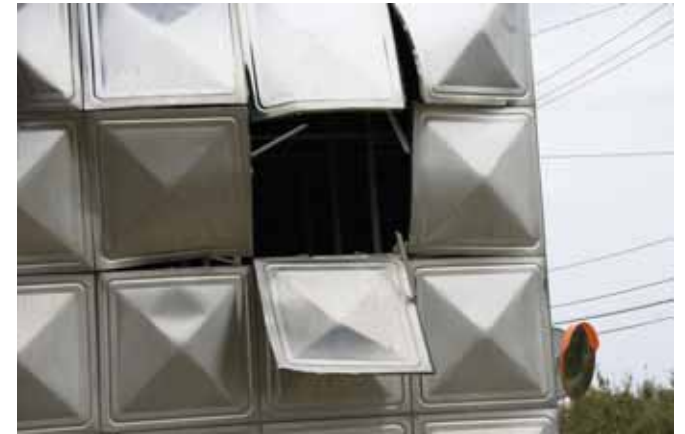
輪島市門前町
鋤地北部配水池
(容量200ton)

ステンレス鋼板製配水池の被害

- 過疎の非都市地域を襲った地震。多ルートやブロック化などは難しい。都市と違った耐震対策の考え方も必要。
- ステンレス鋼板製配水池の被害は新しい形態の被害事例。原因の徹底究明が必要。
- 管路更新の重要性が再確認された。地震被害を更新の好機と捉えることはできないか。原型復旧という原則を打破する必要がある。

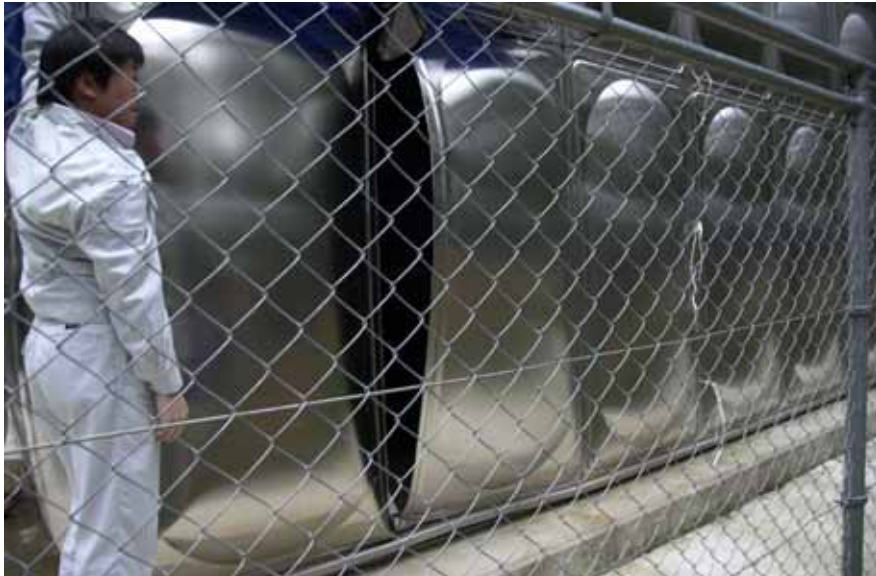
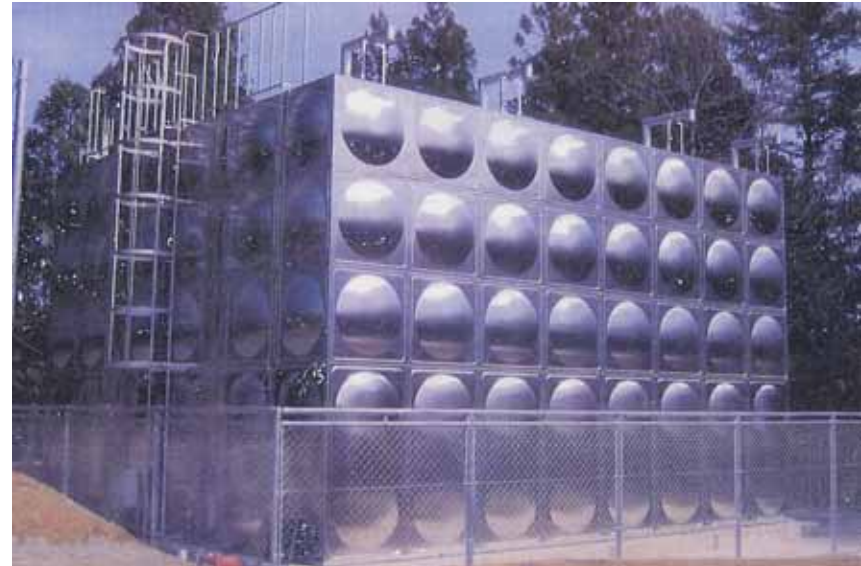
輪島市三井地区
長沢配水池
(容量256ton)

ステンレス鋼板製配水池の被害
