港湾施設の被害概要

本調査は、国総研・土研・建研・港空研の緊急調査の一環として実施しており、3月25日(日)13:30に研究所を出発し、3月26日(月)に現地調査を行ったものである。

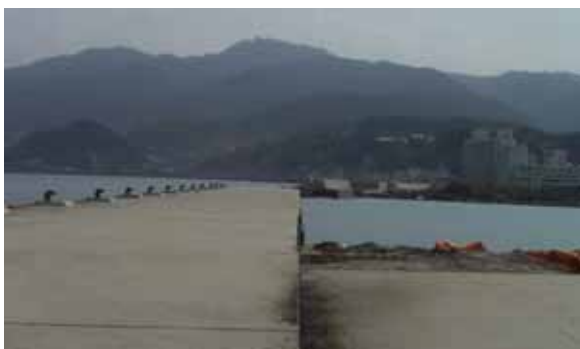
震源に近い輪島港では、-7.5m ケーソン式岸壁が建設中でありエプロン背後に沈下(最大40cm程度)が認められ噴砂痕もある。埋立済部と埋立未了部分で20cm程度の法線のズレ(写真1)が目視で観測できる。当該地点の基礎地盤が比較的堅固であり被災程度が小さかったものと考えられる。

写真1a 輪島港-7.5m ケーソン式岸壁

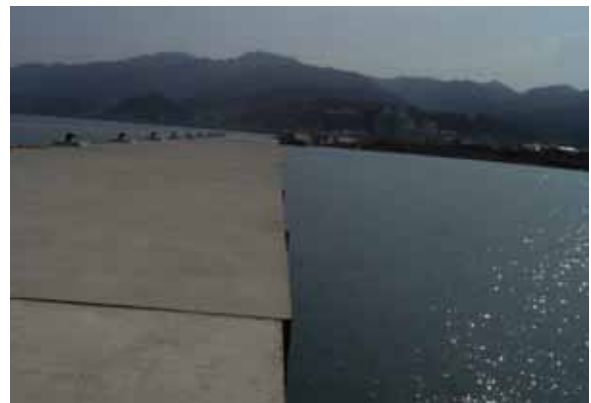
写真1b 輪島港-7.5m ケーソン式岸壁
(目地部拡大)

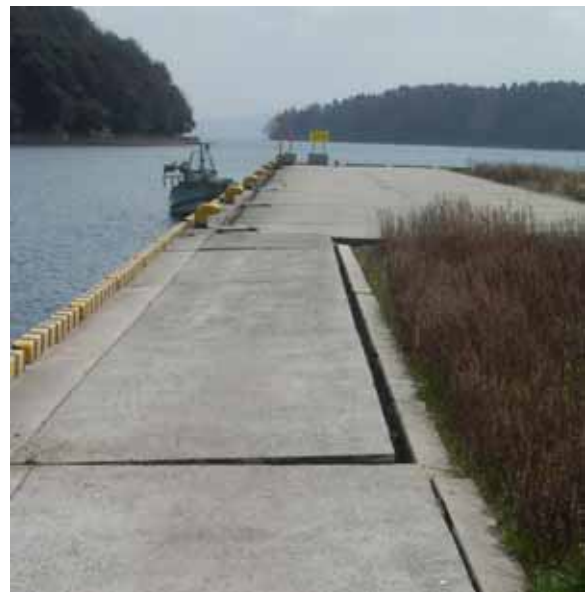
震度6強を観測したことから、甚大な被害を想定して調査に向かったが、被災程度は比較的小さかった。穴水港-4m 物揚場(写真2)は背後地盤に噴砂痕が認められセルラーブロック式岸壁が海側へ20cm程度移動している。当該地点は河口部で軟弱層が厚いことから深層混合処理が施されており、被災程度が比較的軽微であったものと考えられる。

写真2 穴水港-4m 物揚場

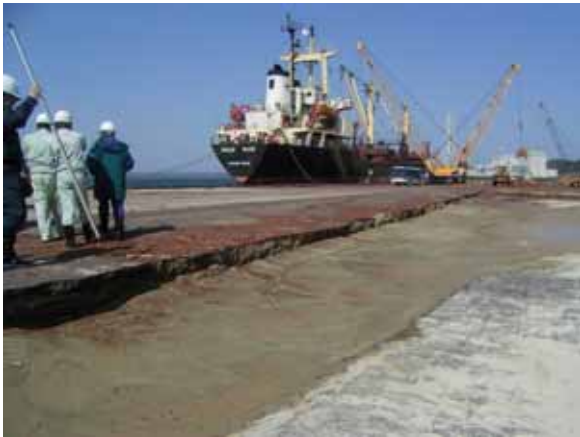
七尾港太田地区-10m 矢板岸壁1号と2号(写真3)は、1号岸壁(図2)エプロン背後の埠頭用地に液状化による噴砂が堆積しており最大50cm程度の段差が発生し、矢板天端が20cm程度海側へ移動(目視)している。一方、2号岸壁について

写真3 七尾港-10m 矢板式岸壁
(手前が1号、船舶接岸部分が2号)

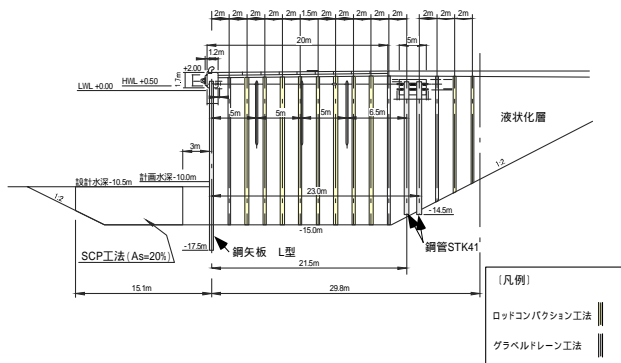
図3 七尾港-10m 矢板式岸壁(2号)

は、図3に示すように矢板前面はサンドコンパクションパイル工法、矢板直背後に1列グラベルドレーン工法、2列目からロッドコンパクション工法で地盤改良がされていたことから、被災当日も木材の荷役が実施されていた。現地では、潜水士による矢板前面の調査が迅速に実施されており、矢板本体の膨れ・土砂の流出等は確認されていない。
