2007年能登半島地震災害調査速報会  
(東京大学生産技術研究所, 2007年4月24日)

# 平成19年(2007年)能登半島地震 —地盤液状化—

福井工業高等専門学校 吉田雅穂  
金沢大学大学院 宮島昌克

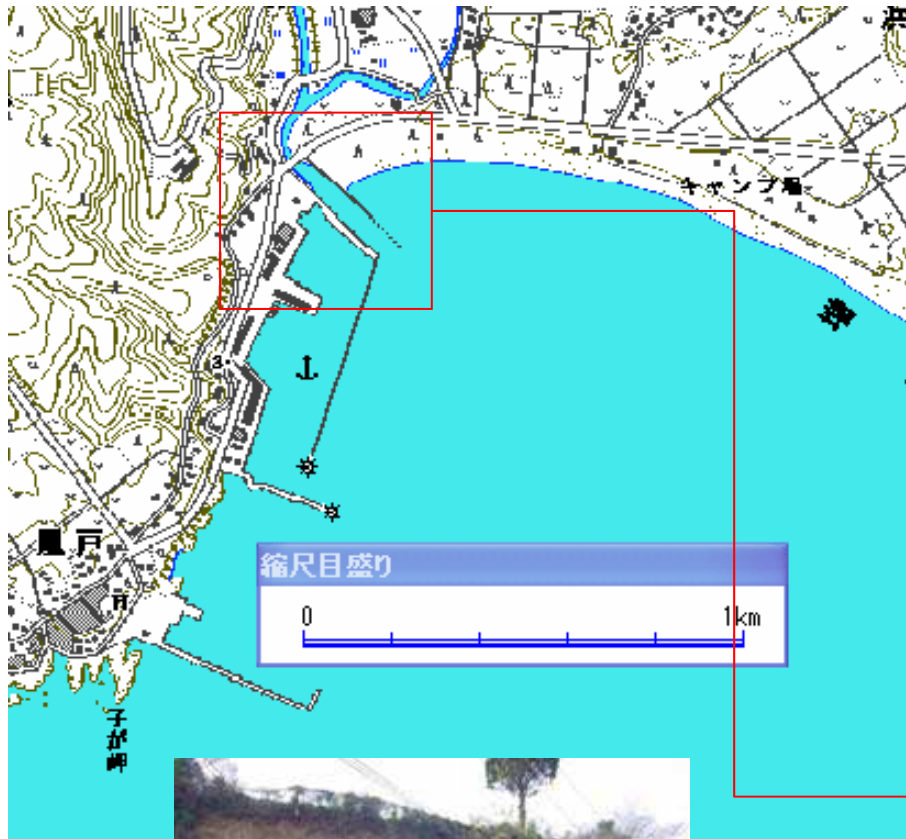
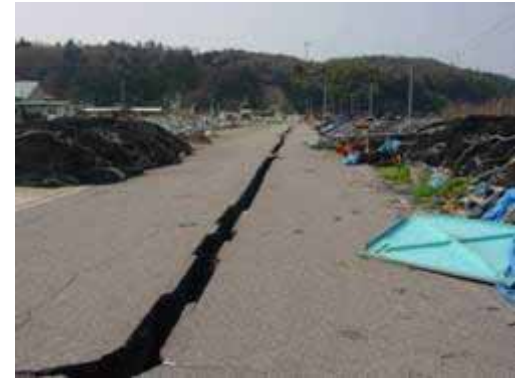
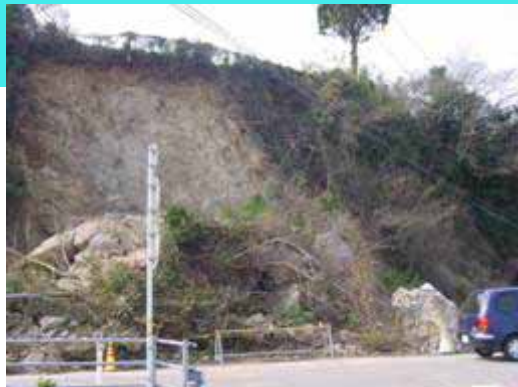
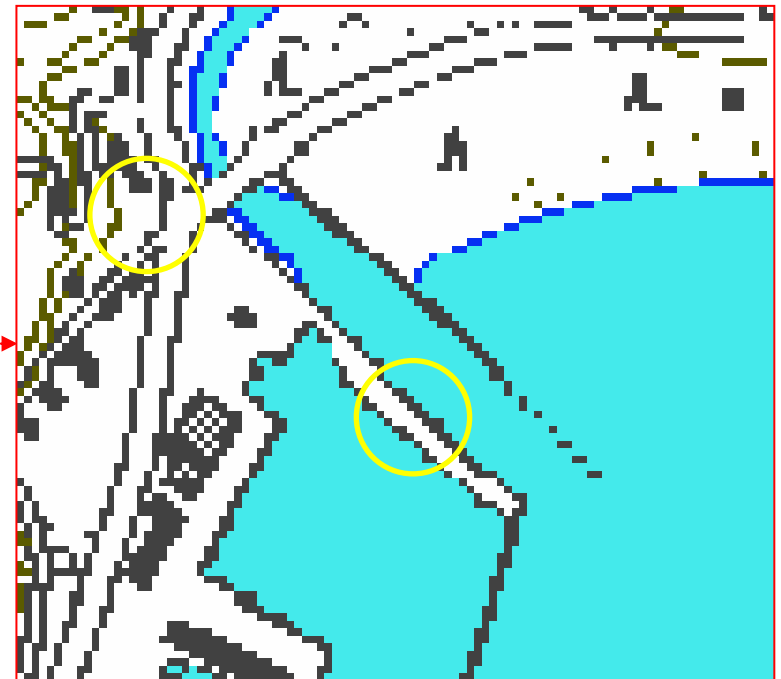
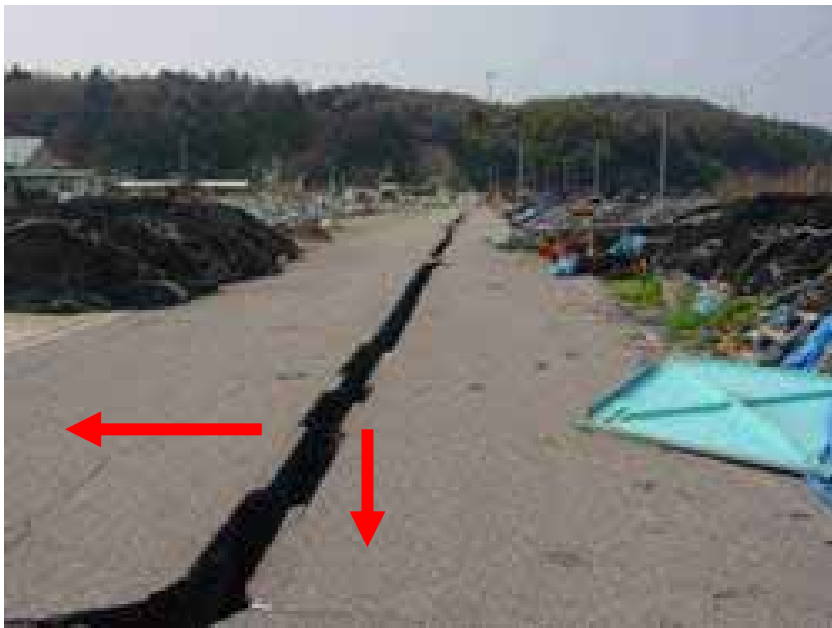
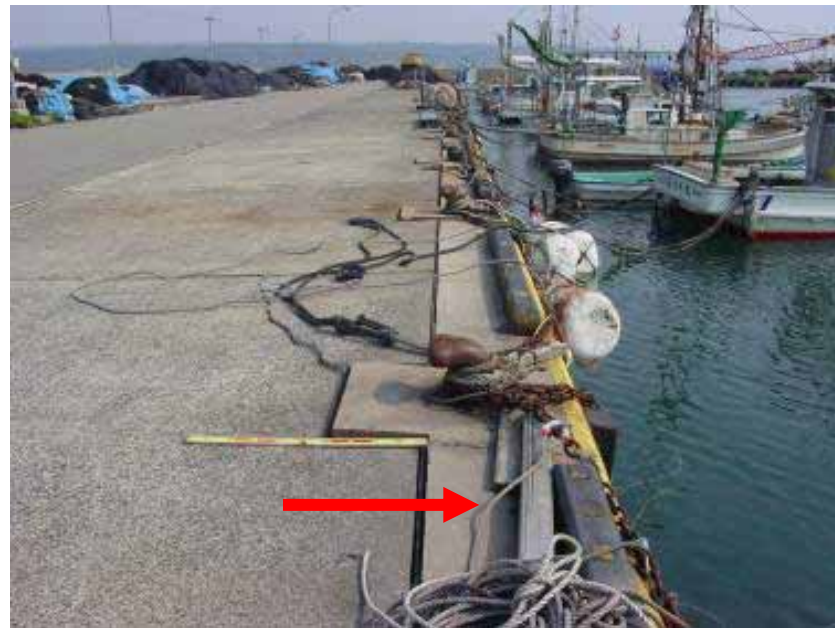
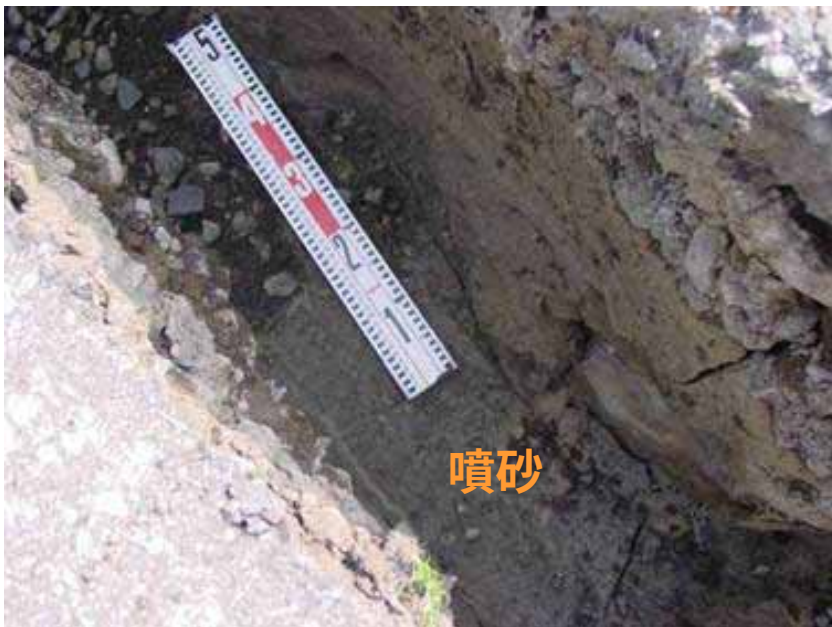
# 松ヶ下港 (羽咋郡志賀町)

- 岸壁背後の道路に水平約20cm, 鉛直約20cmの亀裂
- 岸壁が海側にはらみ出し
- 亀裂内部に噴砂が堆積

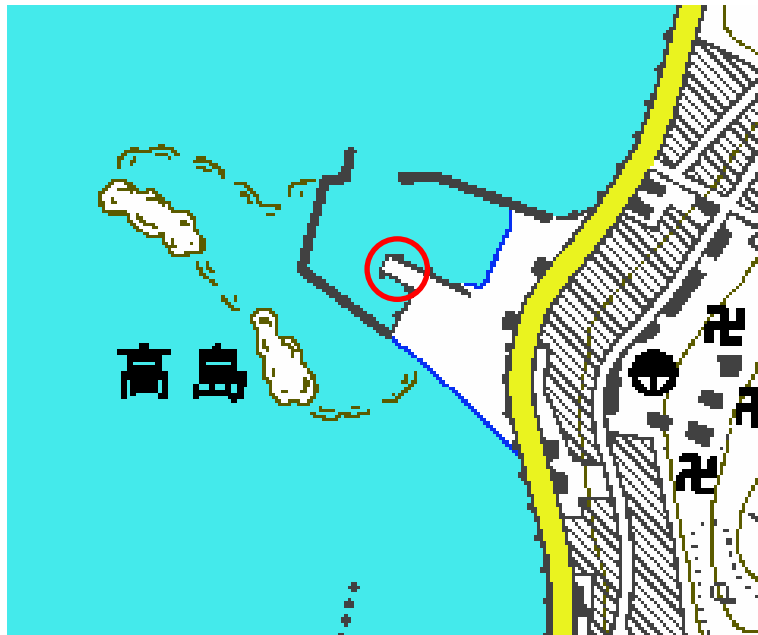
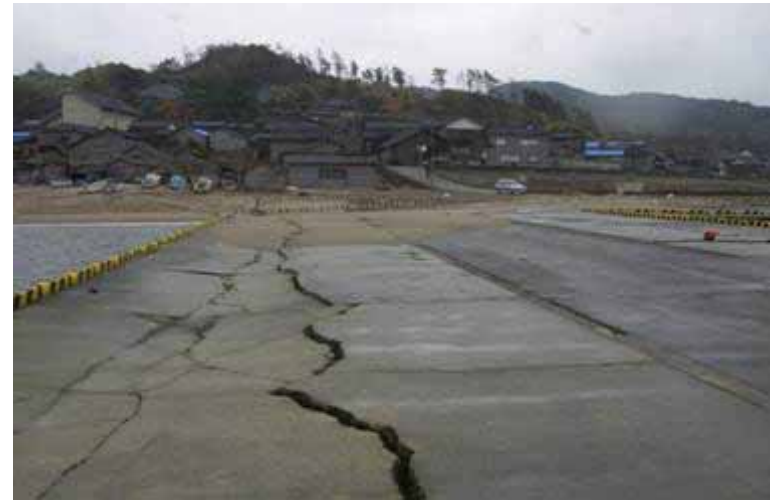
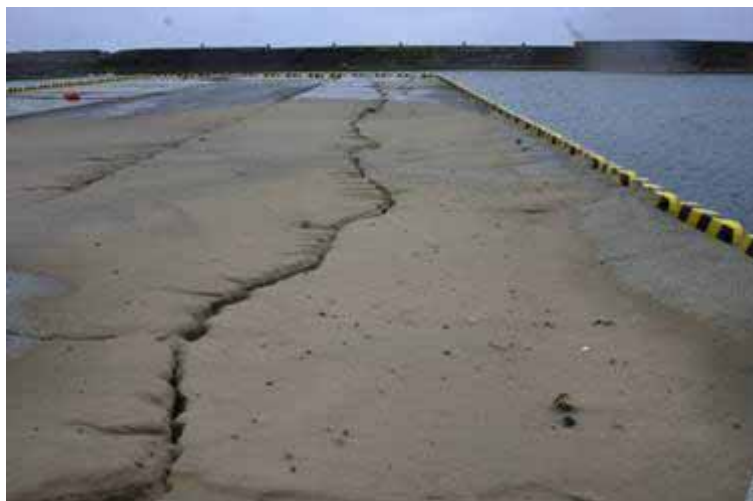
# 黒島漁港 (門前町黒島)

- 岸壁背後地盤に亀裂と沈下
- 亀裂からは噴砂

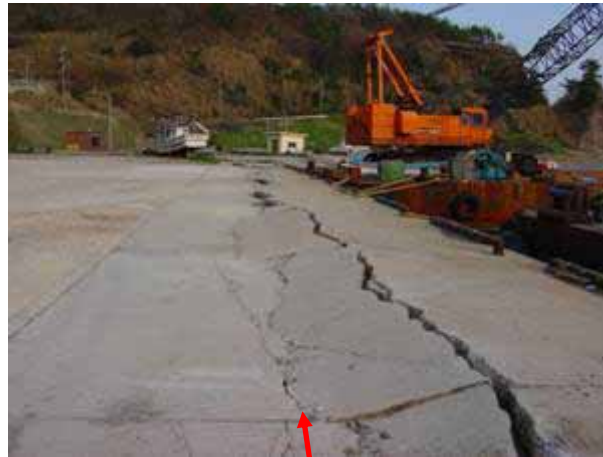
- 岸壁: 古い
- 被害: あり (噴砂確認)

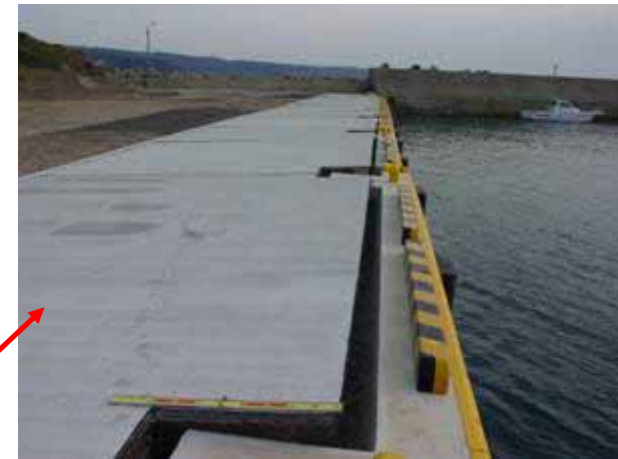
- 岸壁: 建設中
- 被害: あり

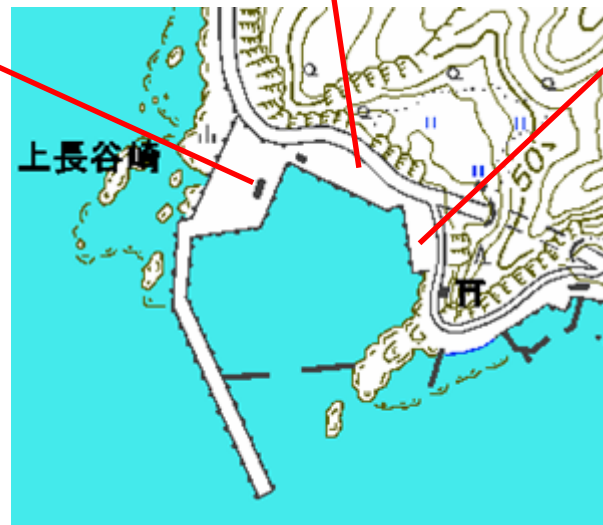
- 岸壁: 新しい
- 被害: なし

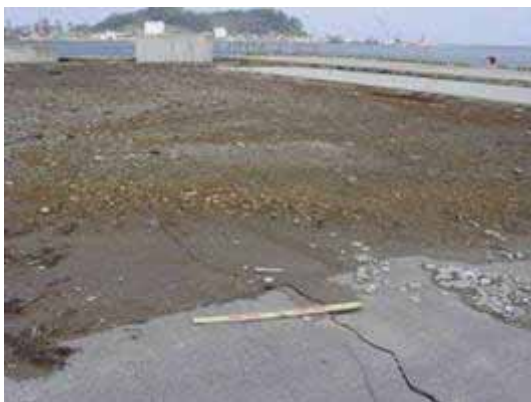
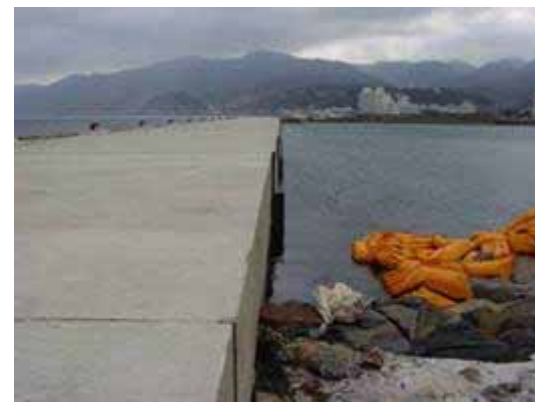
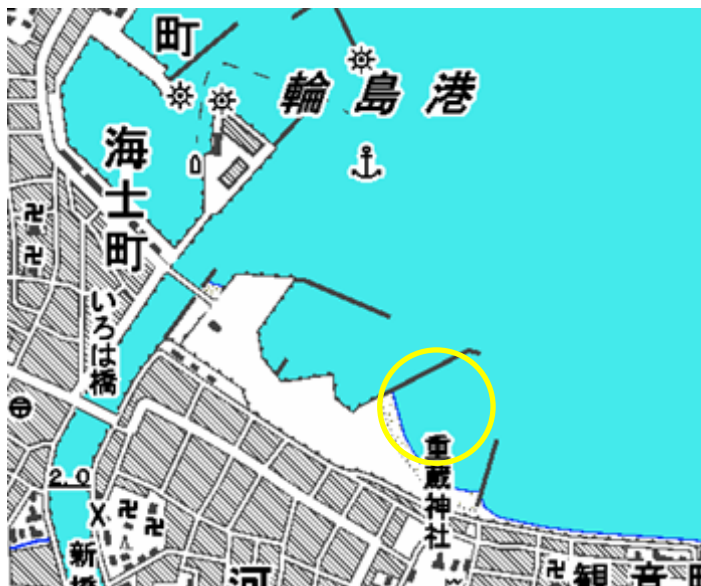
# 輪島港 (輪島市河井町マリンタウン)

- 岸壁の相対変位 (水平11cm, 鉛直4cm)
- 岸壁背後の沈下35cm

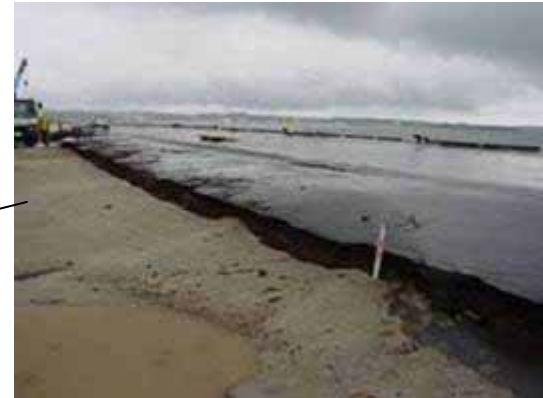
インターロッキング基礎地盤からの噴砂

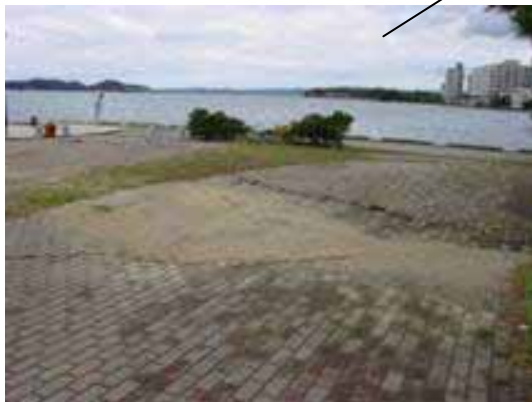
岸壁のはらみ出し

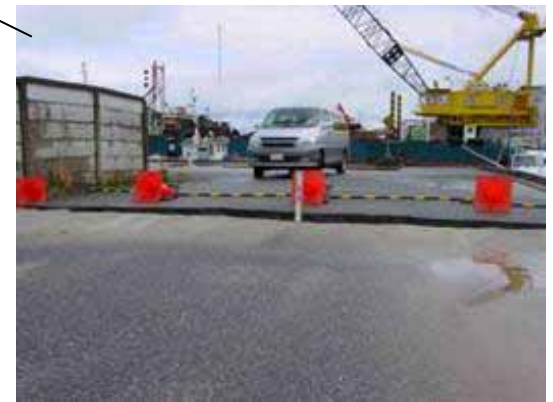
道路の亀裂

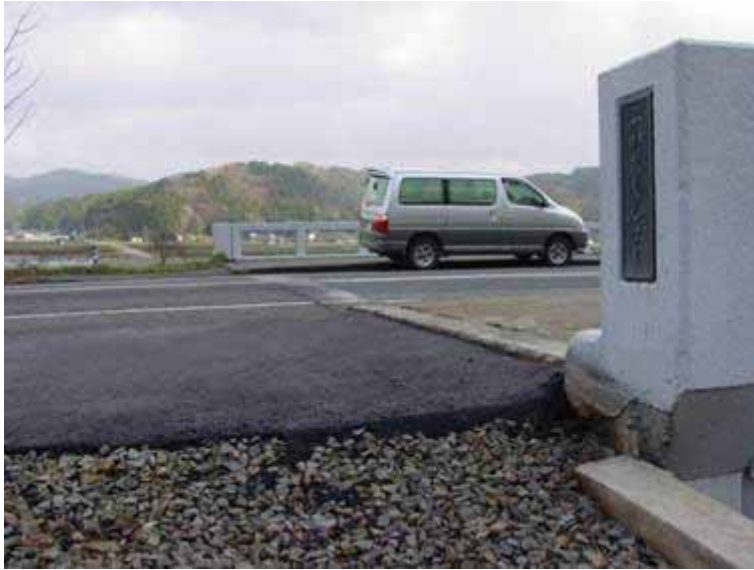
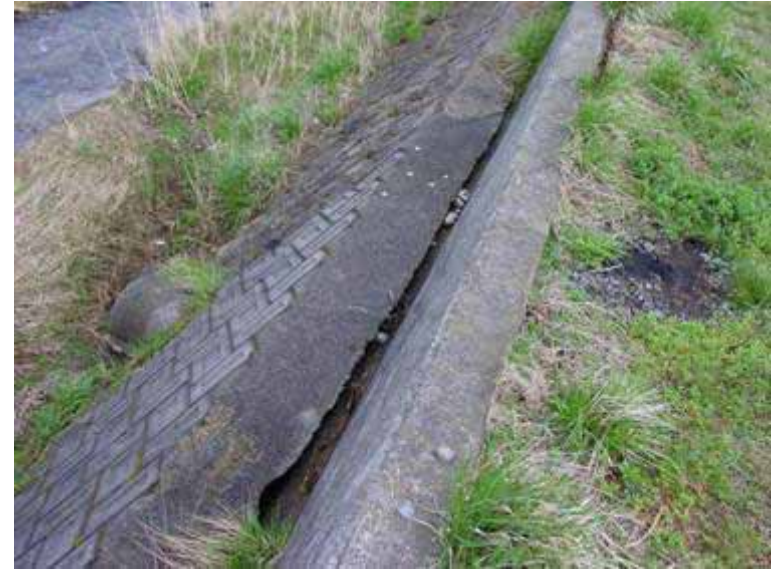
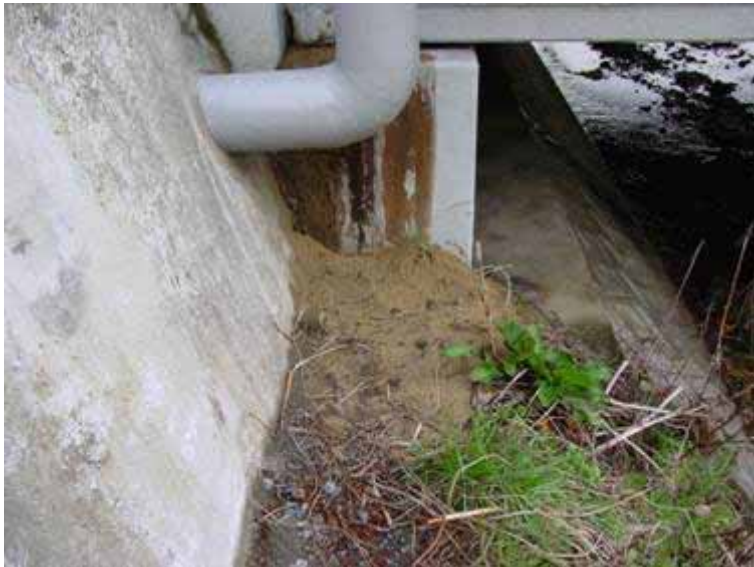
# 深田新橋 (門前町)

- ・橋梁取付部の段差
- ・橋台下部に噴砂と思われる砂が堆積

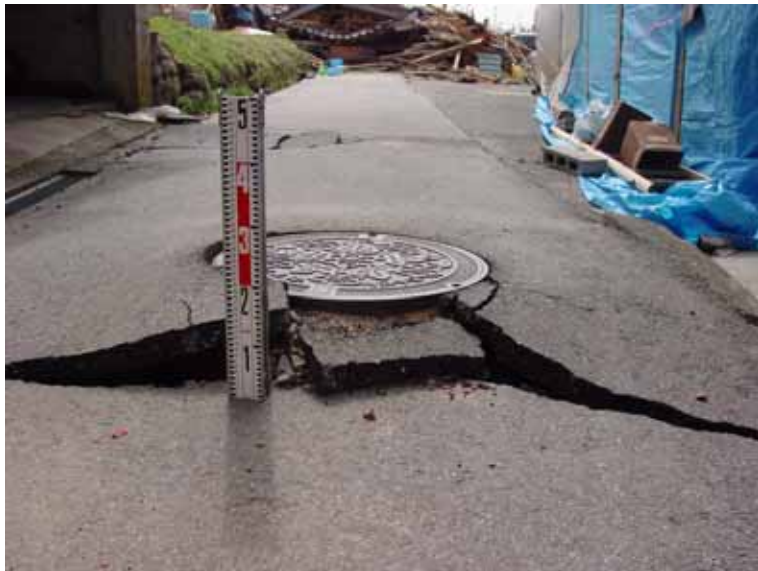
**マンホール (門前町清水)**

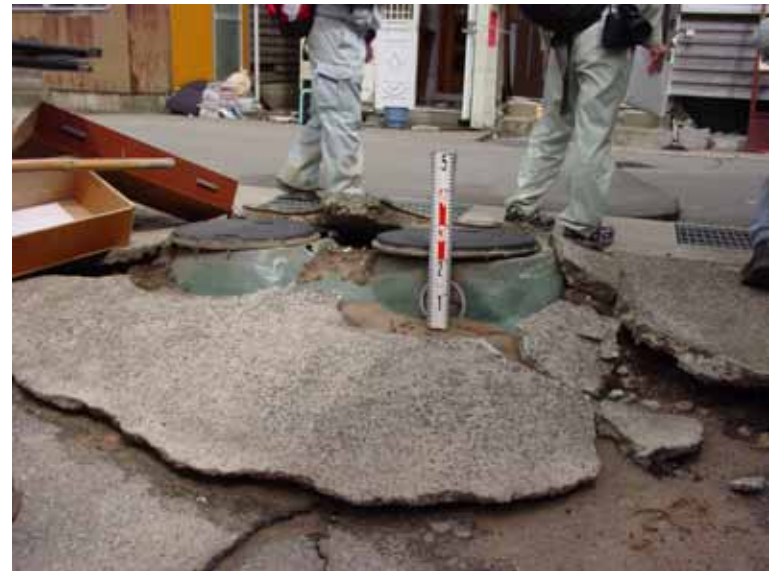
**浄化槽 (門前町清水)**

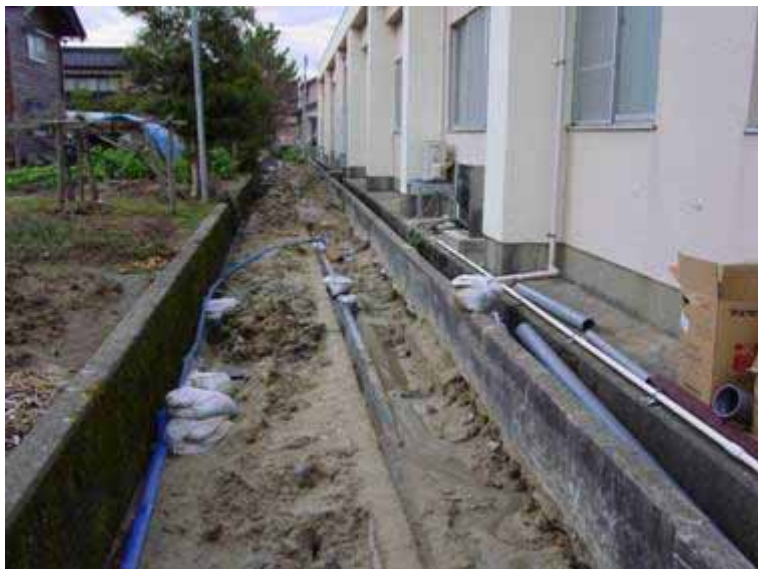
**下水道管路 (七尾市田鶴浜)**

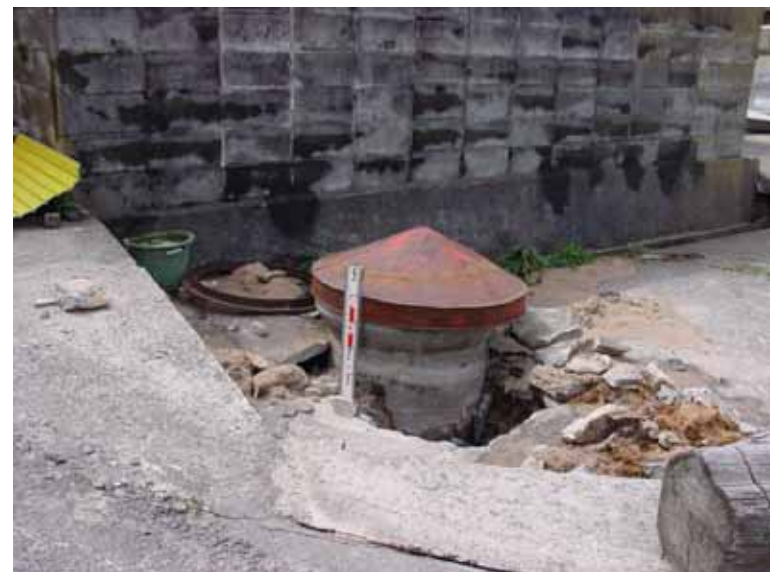
**井戸 (門前町清水)**

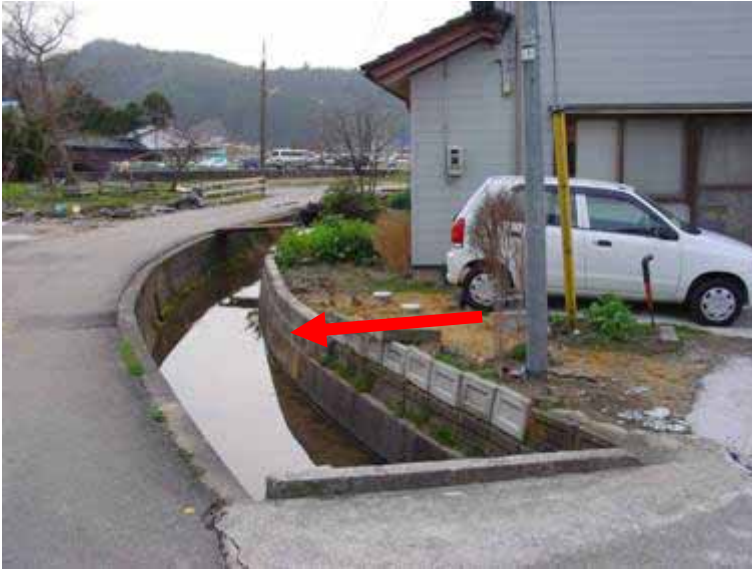
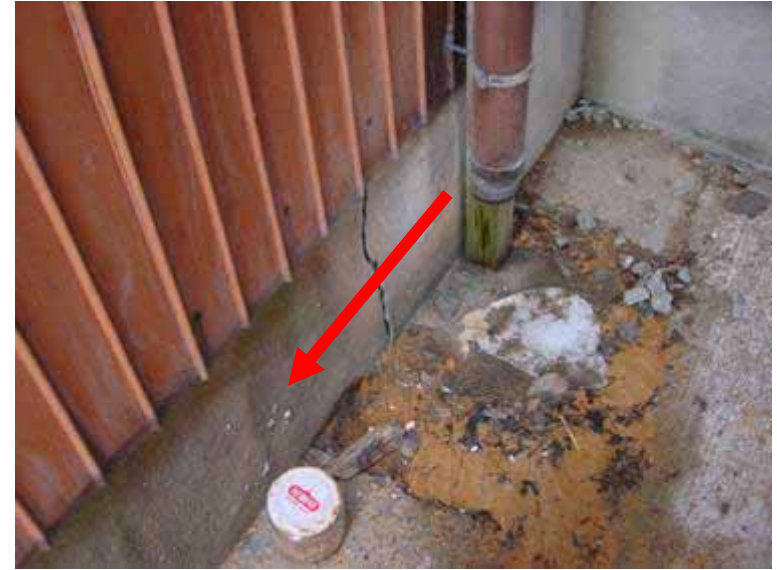
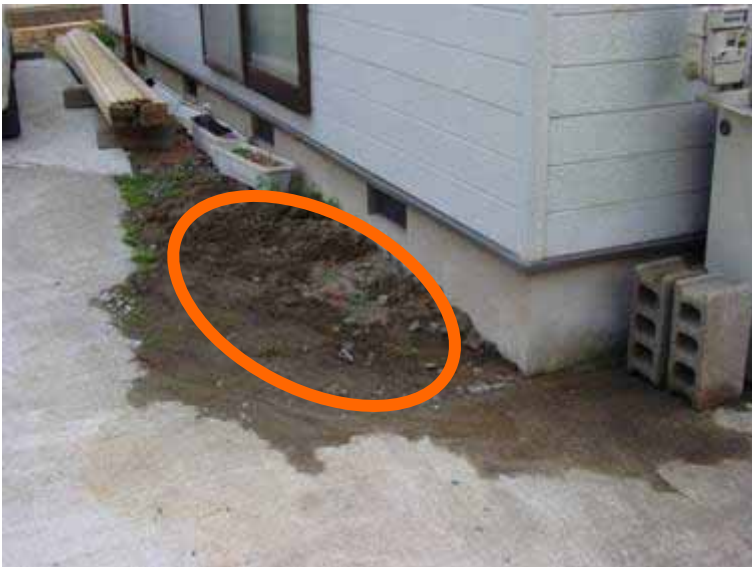
# K氏宅 (門前町清水)

- 用水路のブロックが倒壊
- 建物周辺地盤では用水と平行に亀裂が生じ噴砂が発生
- 建物基礎の立ち上がり部や犬走りには用水と平行に亀裂が発生
- 噴砂は最初は泥水, その後は透明な水が噴出との証言

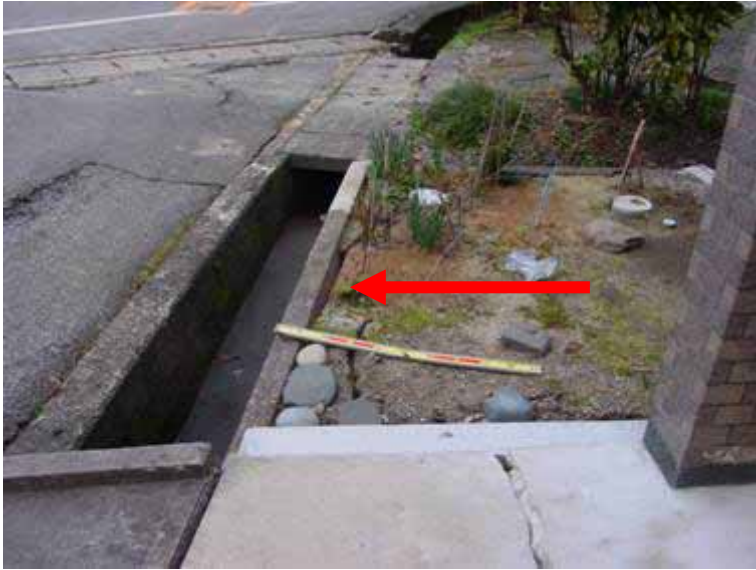
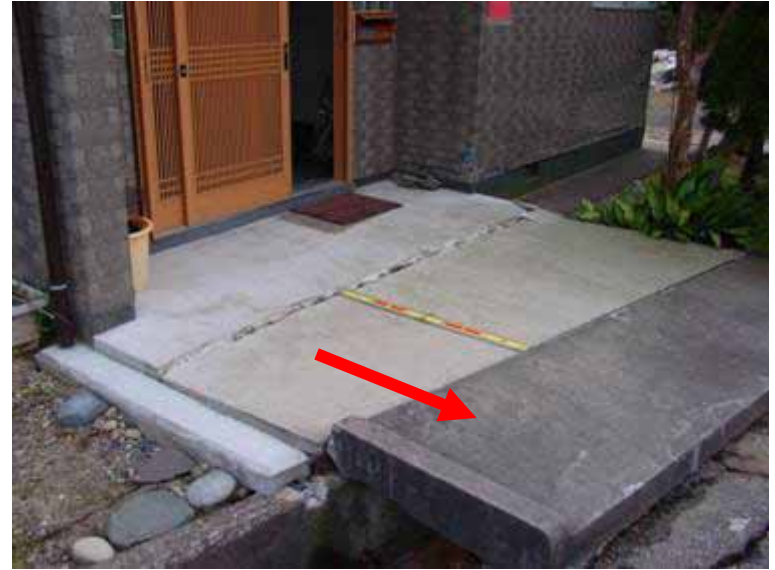
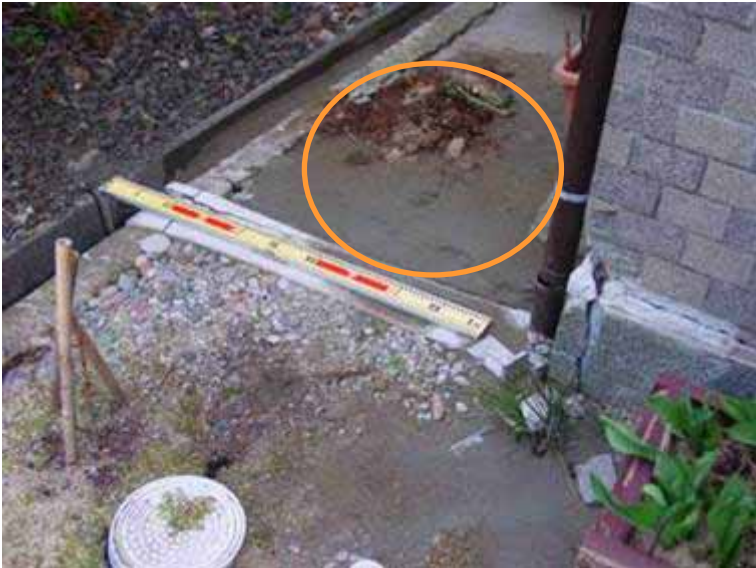
# Y氏宅 (門前町広瀬)

- 建物周辺地盤で噴砂が発生し
- 側溝方向に地盤が流動

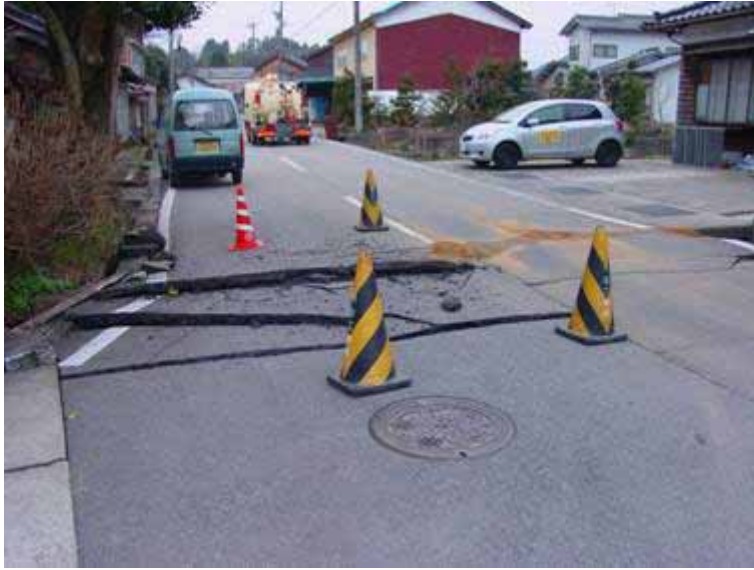
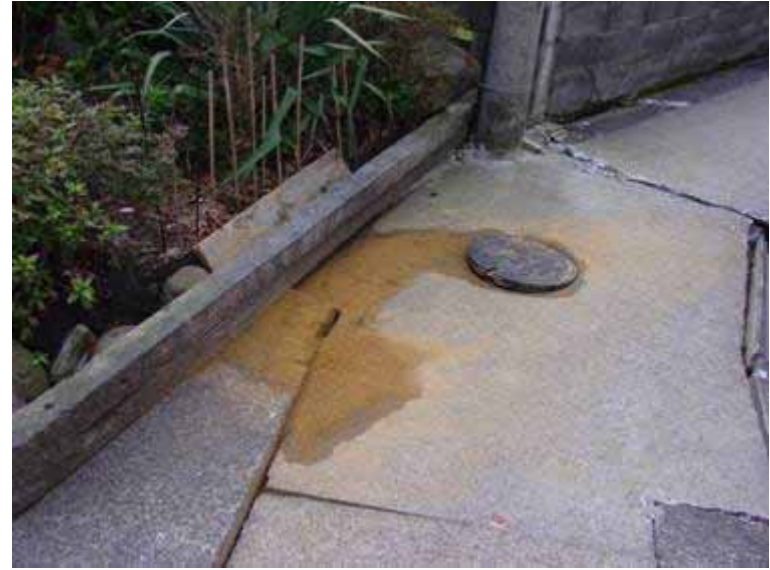
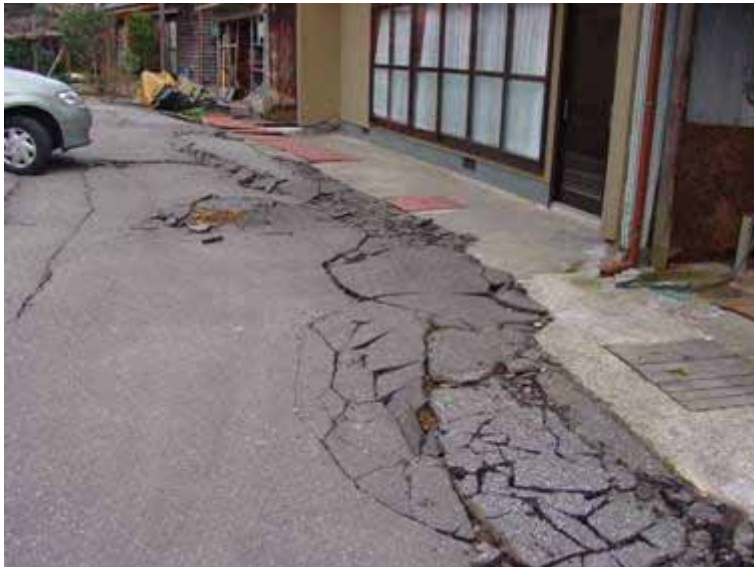
# Y氏宅周辺 (門前町広瀬)

- 道路のアスファルト舗装の変状が多数発生
- 埋戻し土に使われた山砂の噴砂も確認

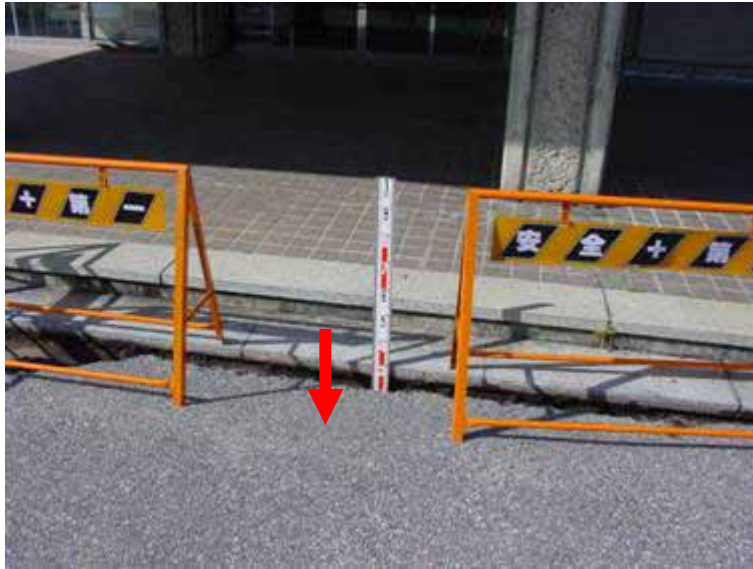
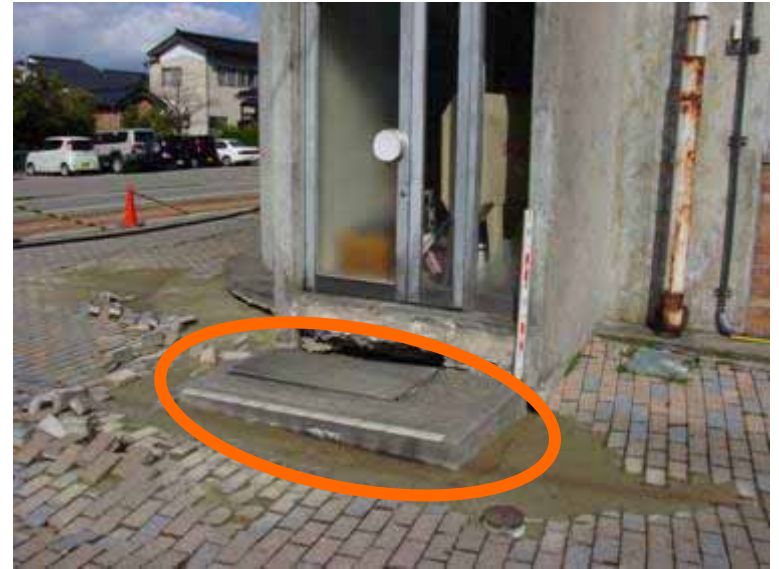
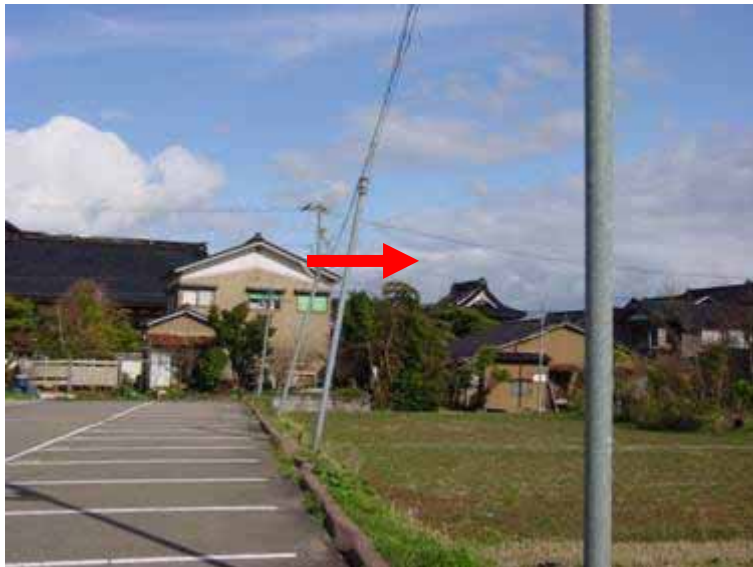
# 七尾市田鶴浜支庁舎

- 建物周辺地盤が約10cm沈下
- 電柱の傾斜

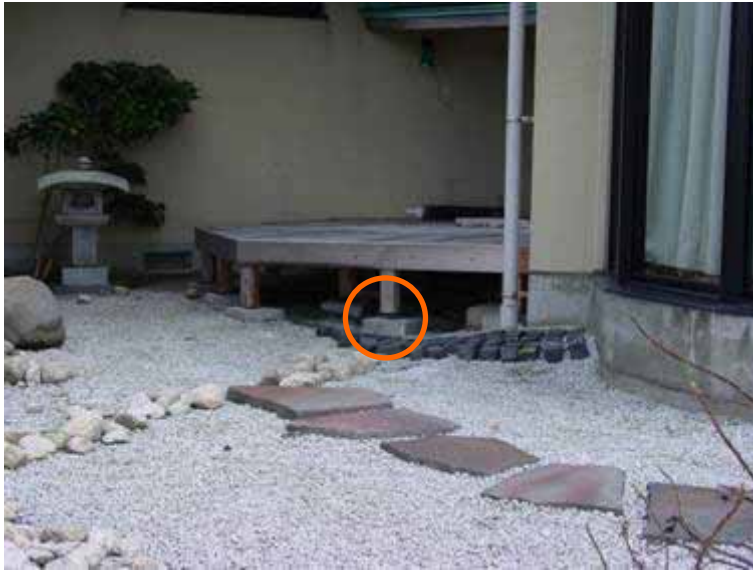
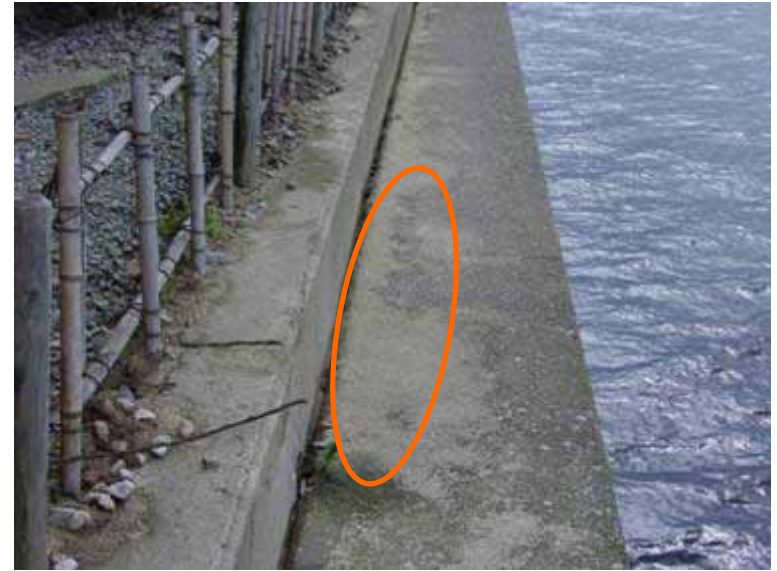
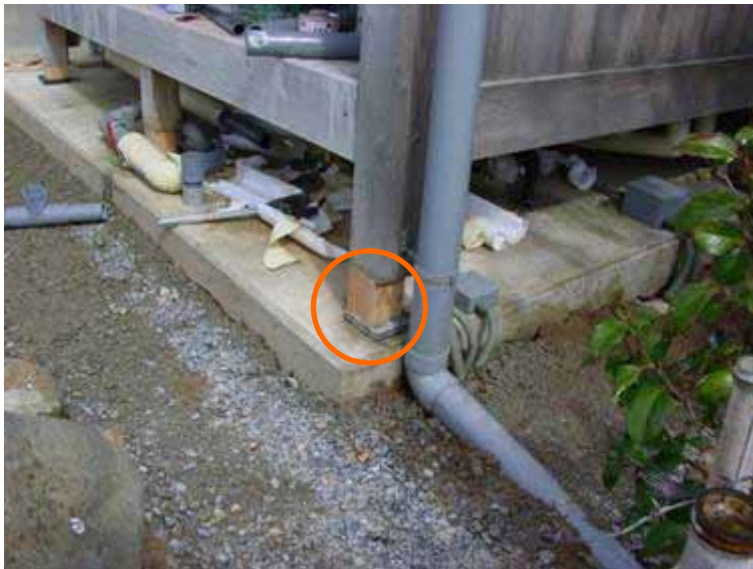
# 和倉温泉多田屋 (七尾市和倉町)

- ・建物周辺地盤が約10cm沈下
- ・給排水管の損傷

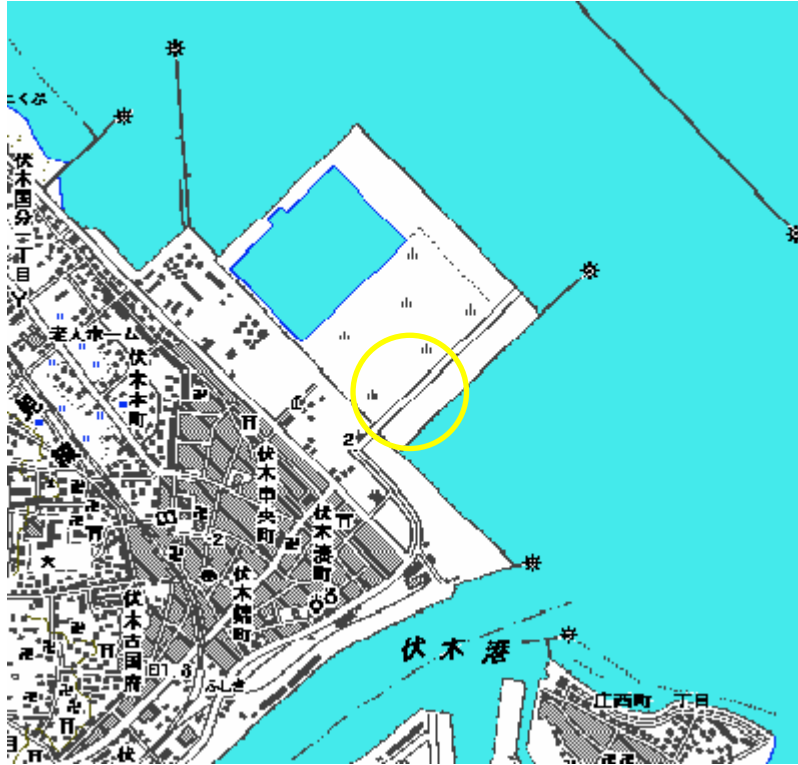
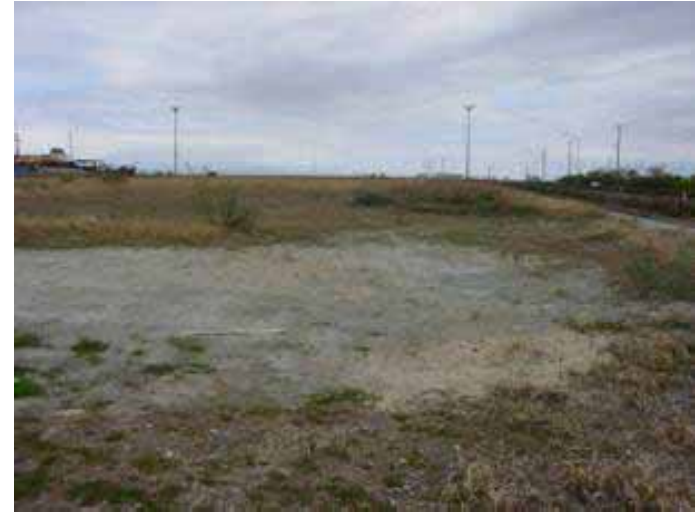
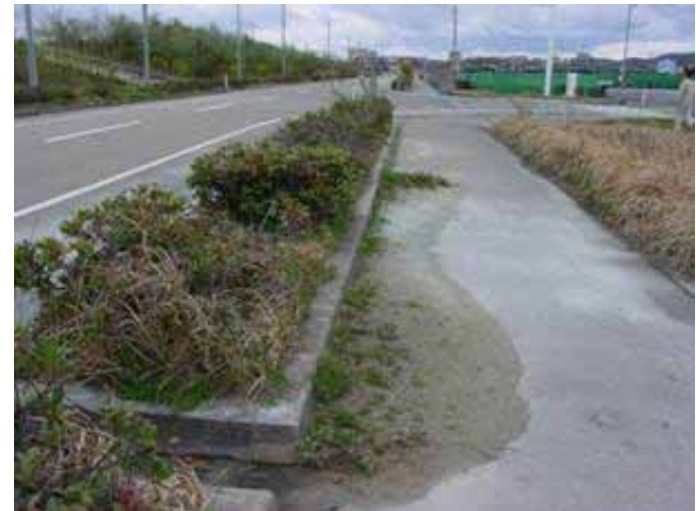
# 伏木富山港伏木万葉埠頭 (富山県高岡市)

- ・ 埠頭内の空き地と歩道で噴砂が発生したが護岸構造物への影響はなし

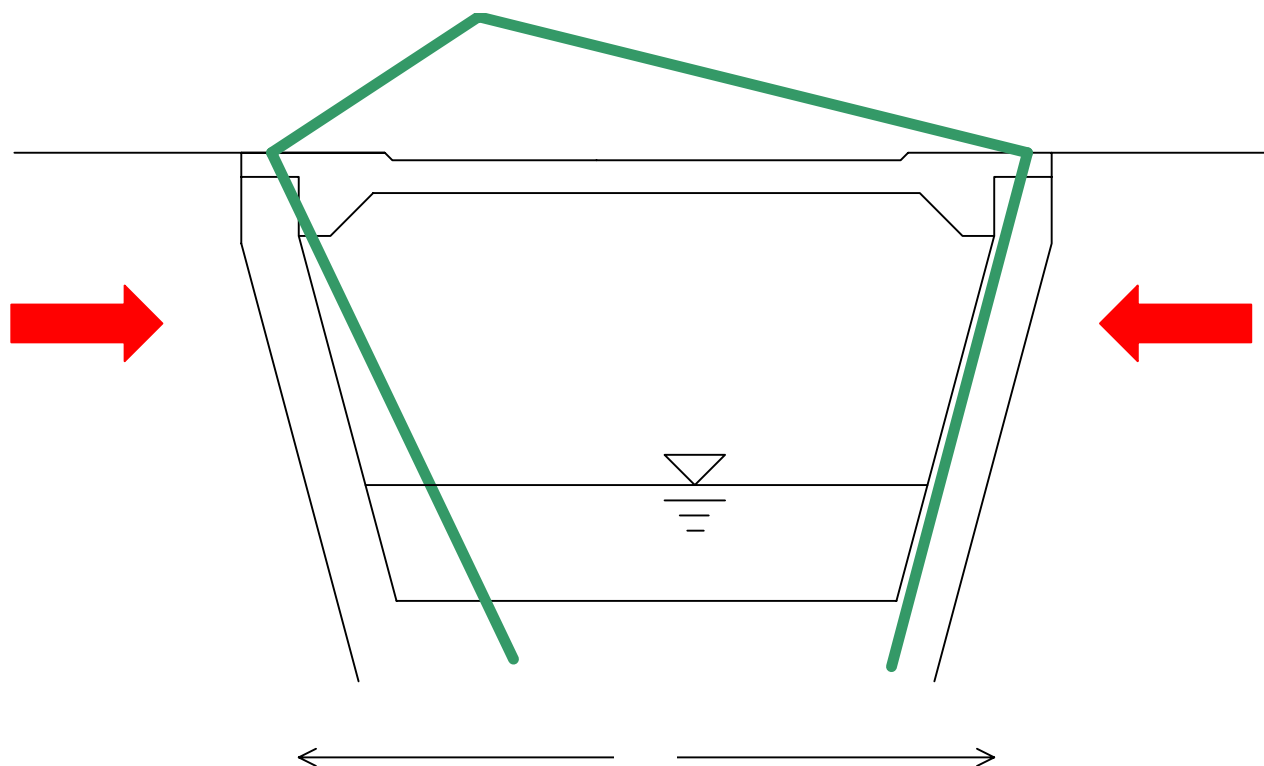
# 護岸と地盤の変形状況

・破壊状況より地盤変形量は約40cmと推定

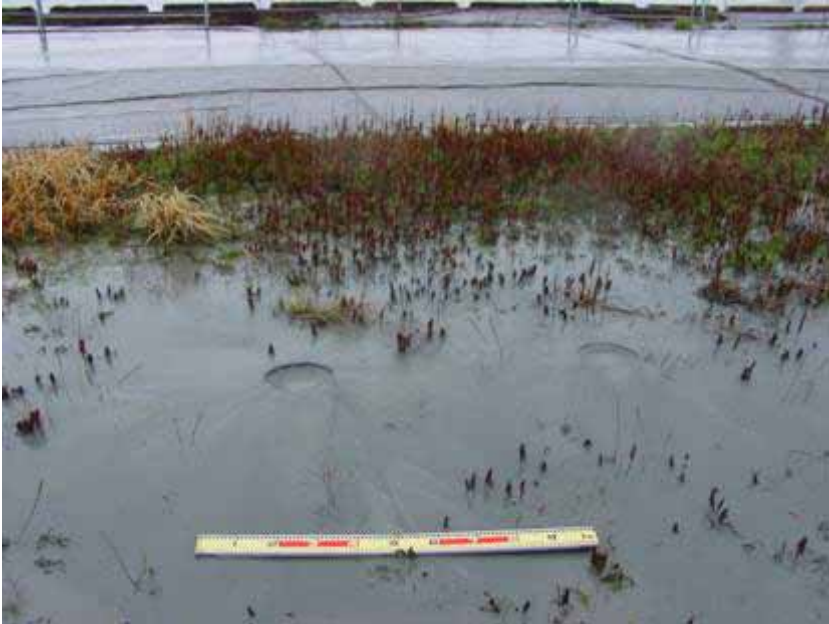
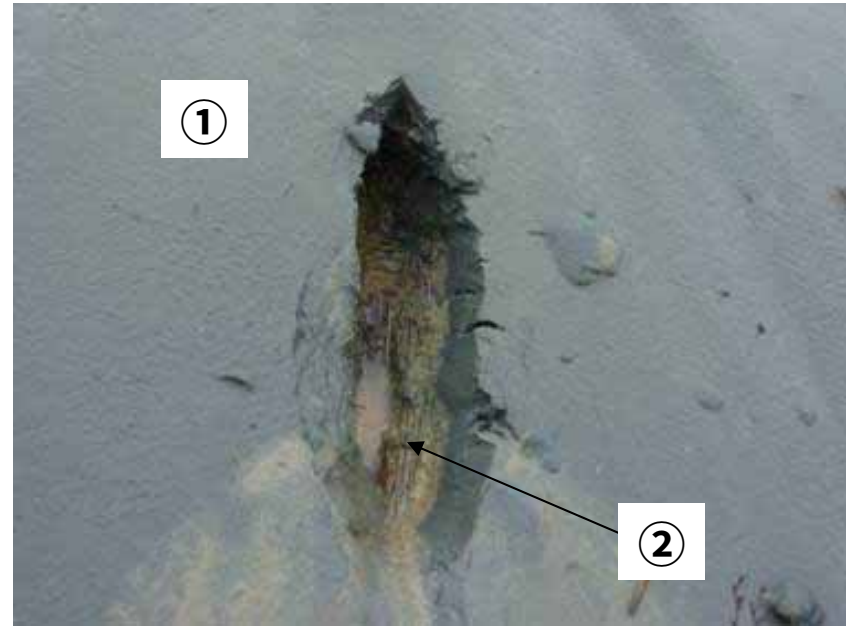
# 二層に堆積した噴砂

- ① 上層: 暗灰色, 平均粒径0.08mm, 有機質を多く含む
- ② 下層: 茶褐色, 平均粒径0.4mm

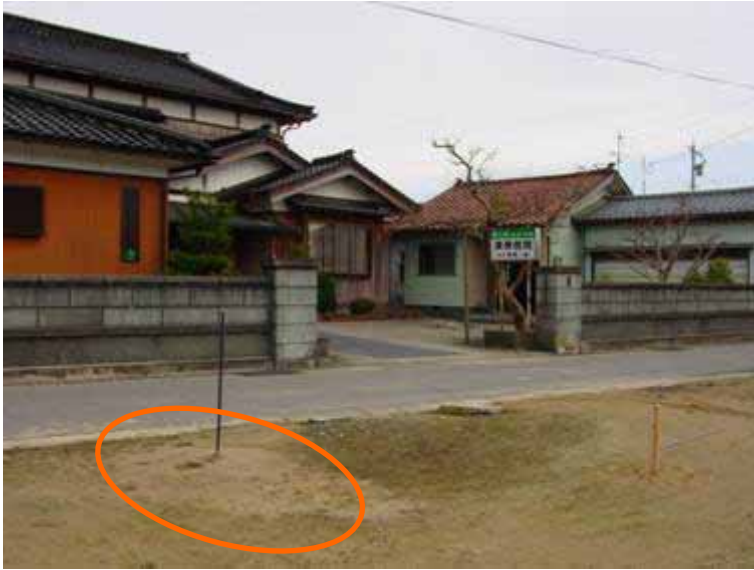
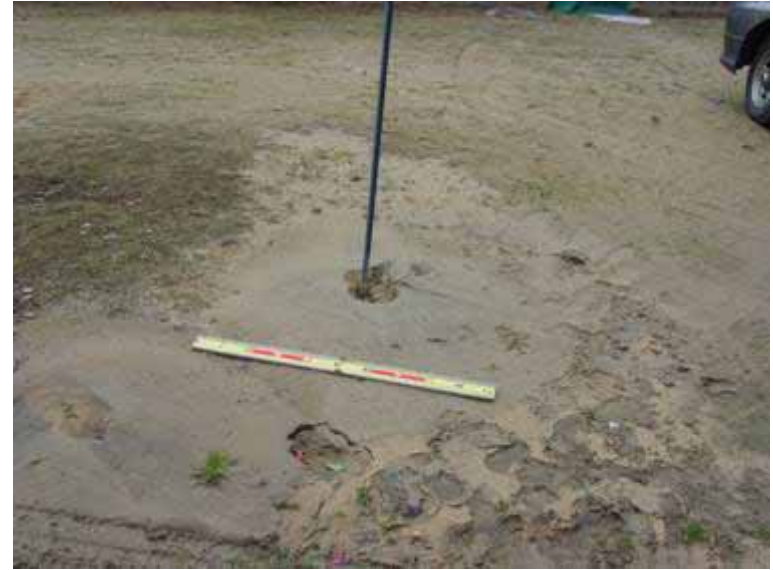
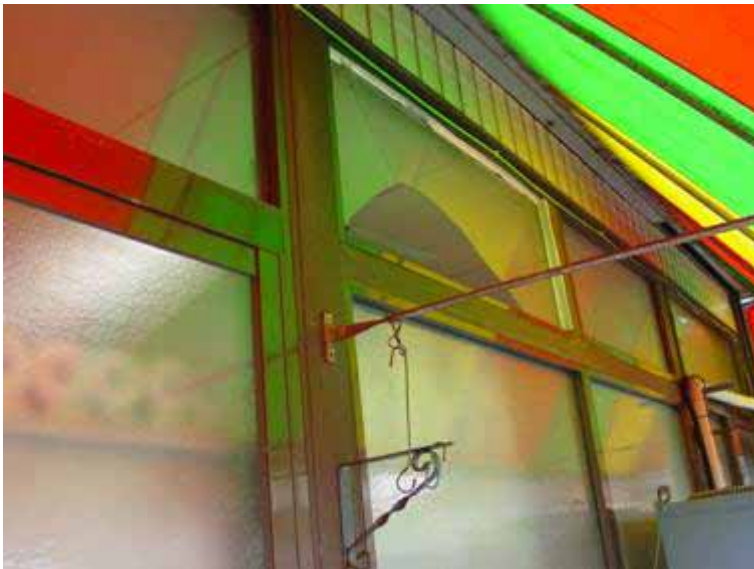
# 清原医院周辺 (珠洲市正院町正院)

- ・ 空き地に刺さっていた塩ビ管の基部より噴砂が発生
- ・ 付近の商店の方の証言によれば「店のガラスが割れたり商品が落下したが1993年の地震に比べると揺れは非常に小さかった」

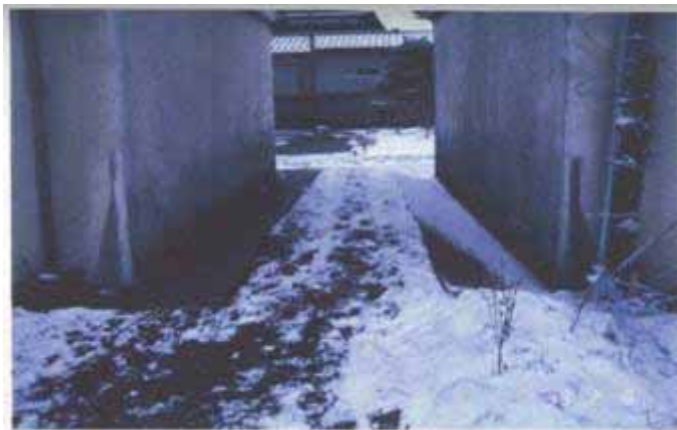
写真20 市営住宅の沈下（正院町正院）
