2007年新潟県中越沖地震 災害調査報告会—地震動と被害

東北大学大学院工学研究科

源栄正人

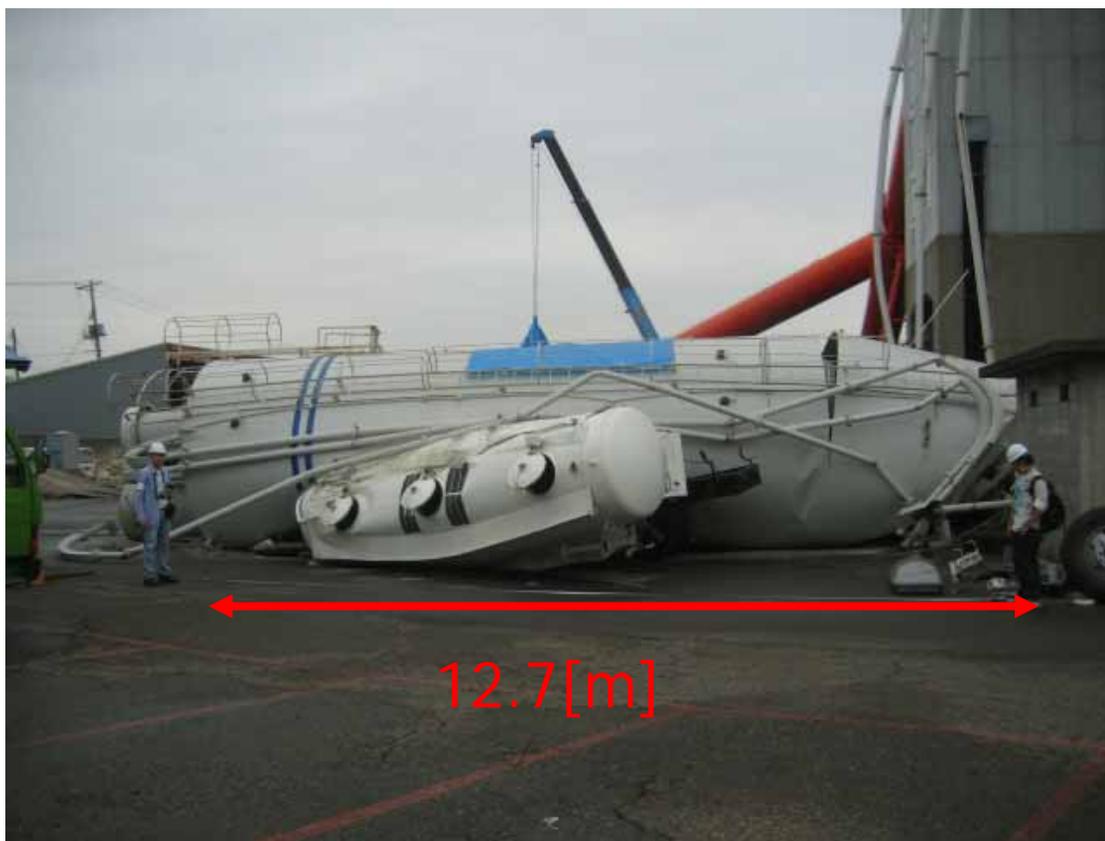
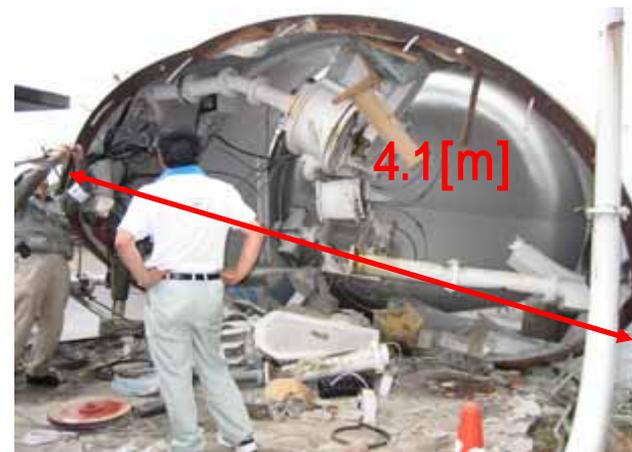
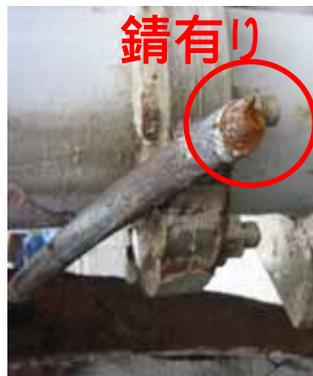
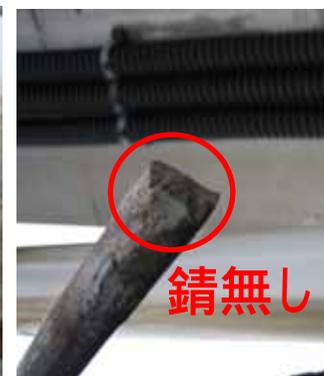
コンクリート・サイロの転倒

北西方向に転倒

柏崎市西原のS社生コン工場

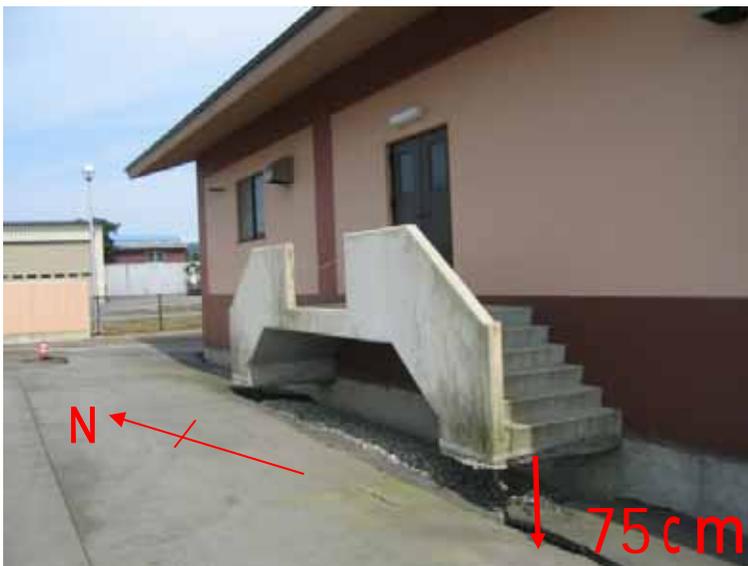
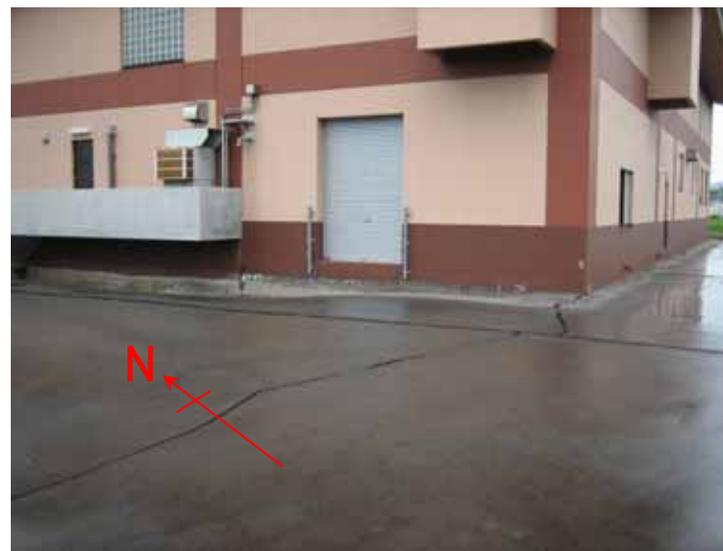
地下室を有するRC建造物の埋め戻し土の沈下～二田地区排水処理施設

埋め戻し土の沈下

沈下量の方向性あり、北西側の沈下量が多い
