3.1 液状化と地盤特性

長岡工業高等専門学校 尾上篤生

(2)液状化に関連する被害と地質

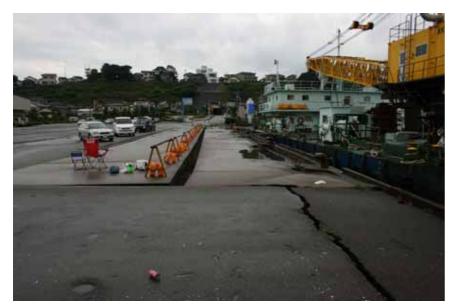
写真1 西側岸壁エプロン部の沈下

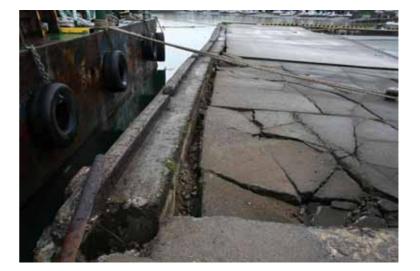
写真2 中央岸壁エプロン部の沈下

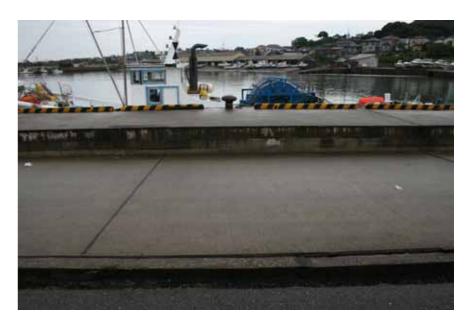
写真4 東側岸壁取付護岸の海側への傾き・・・ エプロン後背の沈下

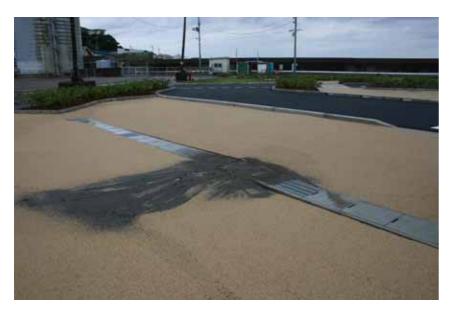
写真5 左埠頭の噴砂

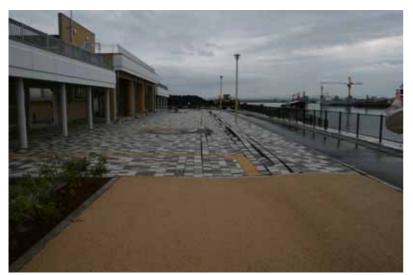
写真6 左埠頭先端地区観光交流センター (敷石舗装の不陸)

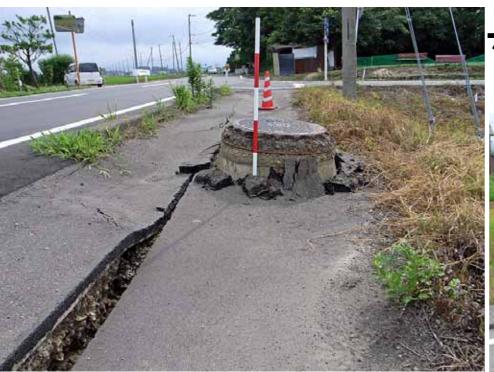
マンホールの抜け上がり

中越地震時に浮き上がった多数のマンホールは、刈羽村では石灰混合砂で、 柏崎市では30kgf/m3のセメントを混合した砂で埋め戻して復旧した効果で、 マンホールの大きな浮き上がり被害は少ない。 (但し、浮き上がりが軽微でも要補修であることは同じ?) 前回被害が無く、無対策の箇所等では、顕著な浮き上がり被害も散見される。

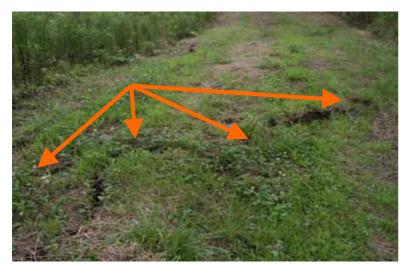
写真9 開運橋下流左岸の堤防天端の亀裂

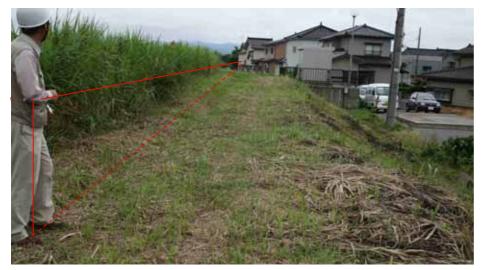
写真11 左岸堤頂の沈下(左側が堤外)・・・ 堤体下地盤の液状化に伴う支持力減・揺すり込み によって、手前側(開運橋側)が1m程度沈下

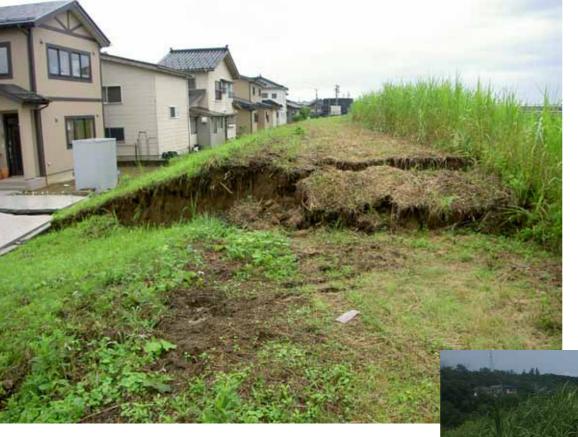
写真13 鯖石川開運橋上流100m地点、 長さ50mに亘り左岸陥没(段差120cm) (県柏崎地域振興局地域整備部提供)

当該箇所は、蛇行する旧河道を締切り、 直進河道に改修した箇所。 締め切り堤防の締固め不足というよりも、

旧河道の液状化が原因と考えられる。

写真14(下) 陥没部分延長に トンパックで緊急復旧

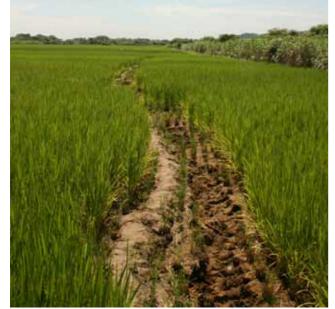
高水敷(田圃)の縦断方向亀裂

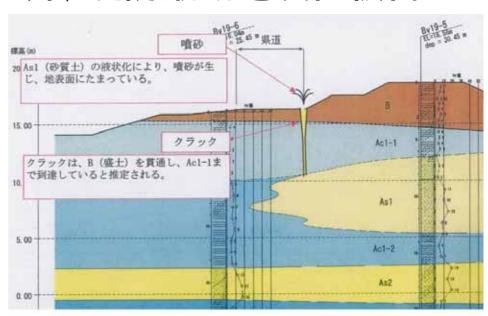
As1層の液状化によるクラック(Z=7m)、縦断亀裂

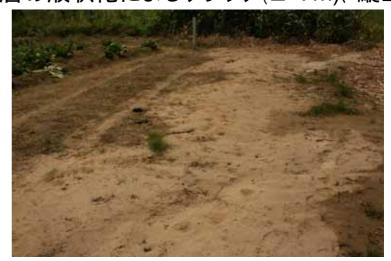
高水敷の噴砂痕

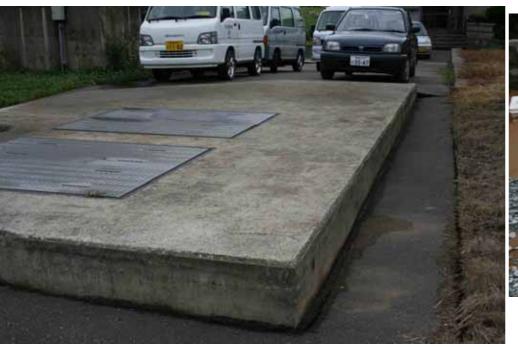
写真32 橋場町、鯖石川左岸堤内法下道路の 地中構造物と路面の段差(道路の沈下?

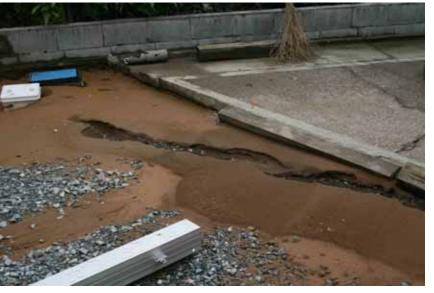
写真33 橋場町12、開運橋上流側で 鯖石川左岸堤内法先民家の地盤の噴砂 (旧河道と新河道に挟まれる地域)

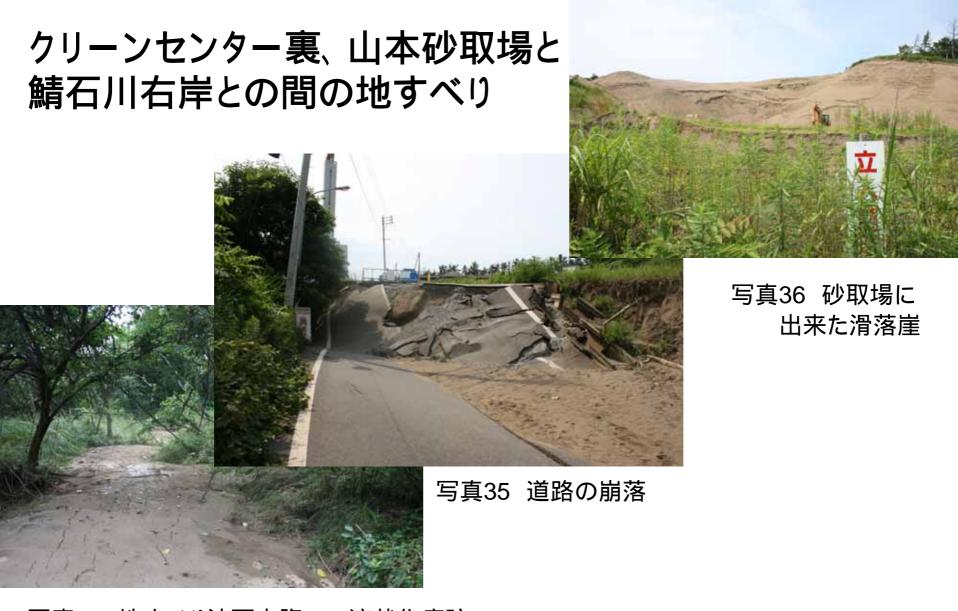
写真34 地すべり法面中腹での液状化痕跡. 左方向法下に鯖石川

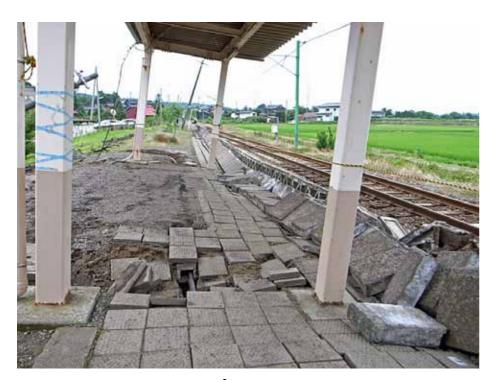
荒浜駅:液状化、プラットホームの沈下 (場所により、線路と同標高まで) (保坂吉則(新潟大)撮影)

西山駅~橋場町間の越後線の線路蛇行、褶曲の原因:盛土の液状化が影響

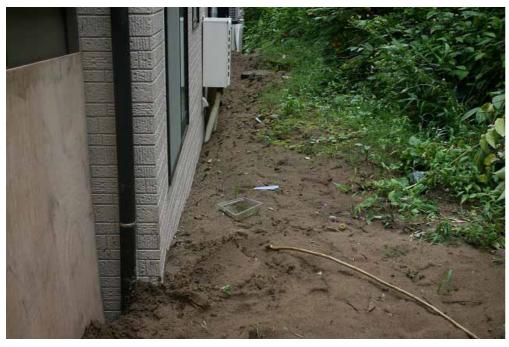
裏庭が砂丘の地すべりで盛り上がり、家屋背面を高さ95cm覆う。もとの裏庭幅は5mあったが、砂丘法先の植生が、家屋背面1mまで接近。

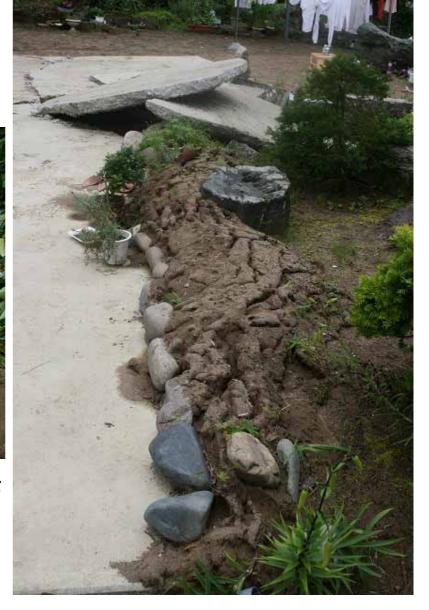
道路側のコンクリート通路の圧縮破壊と家屋前面の庭土の隆起。家屋は道路側に傾斜し、水平移動。

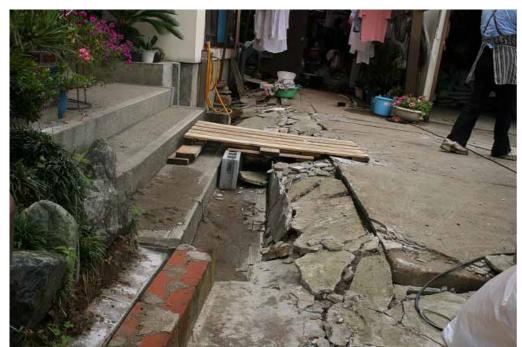
玄関先階段が、周囲地盤と相対的に二段沈下。中越地震時にも沈下し、土台を上げて長さ2mの鋼管杭支持としたが、今回も同じことが生じた。2mではN値8程度なので、液状化時に支持効果なし。敷地内に液状化痕が多いので、家屋が沈下して地盤が隆起したと思われる。

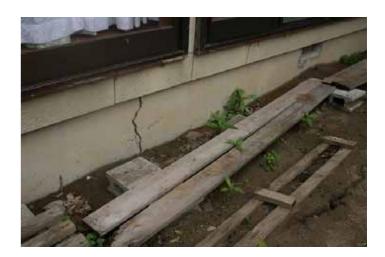
帯基礎の亀裂

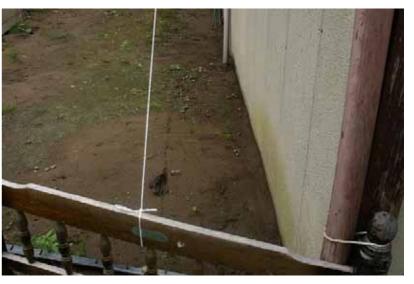
裏庭の噴砂痕

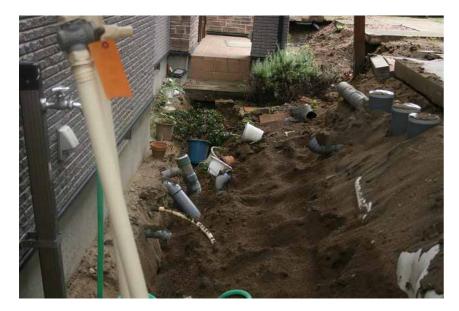
中段, U宅:玄関前滑落崖 下段方向に1.1m移動、60cm沈下

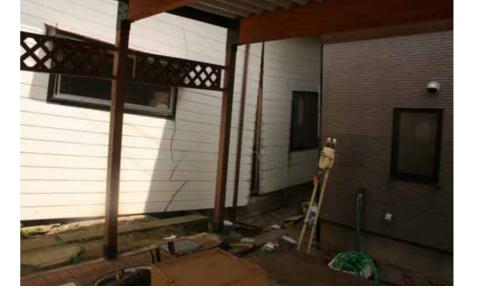
中段、K宅(U宅の隣):滑落崖が 家屋直下にできて、家屋が曲げ破壊

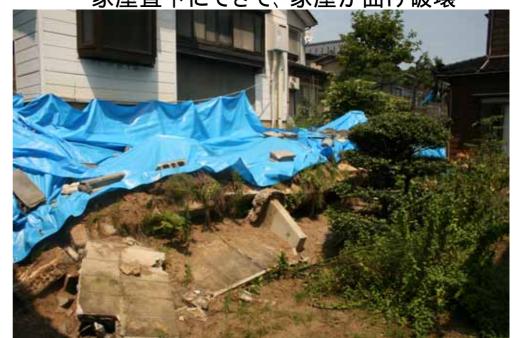
K宅の下段側ブロック擁壁の破壊

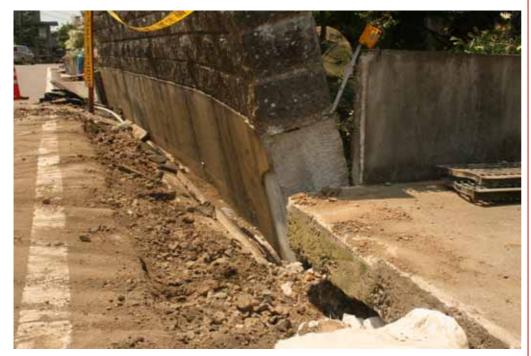
下段N宅、中段の擁壁が70cm押し出して家屋裏側にモタレ。 道路側に40cm程度移動、液状化による地盤・家屋も隆起、 不同沈下。地下水位は、GLにほぼ一致。

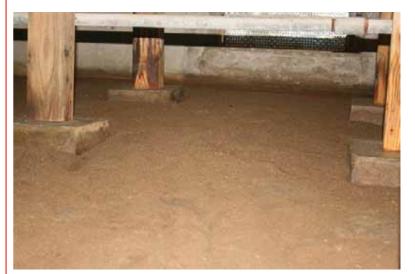
部屋の中央ほど、束と束石が隆起

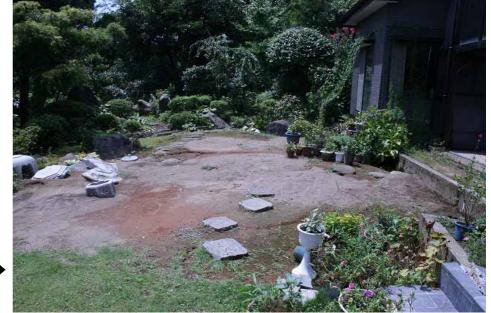
Ki宅,宅地全面液状化し隆起、 家屋沈下・傾斜、築山沈下<u>→</u> 隣接アパート敷地隆起

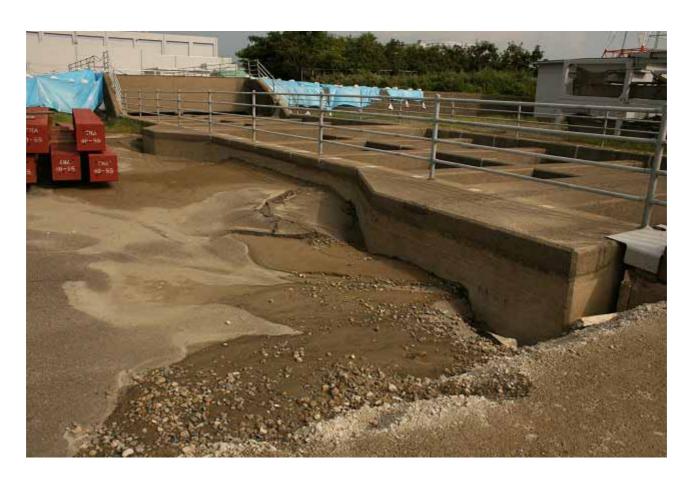
2号機補助取水路脇の液状化痕と地盤沈下 (岸壁至近)
