# 造成宅地被害

(株)千代田コンサルタント  
橋本 隆雄

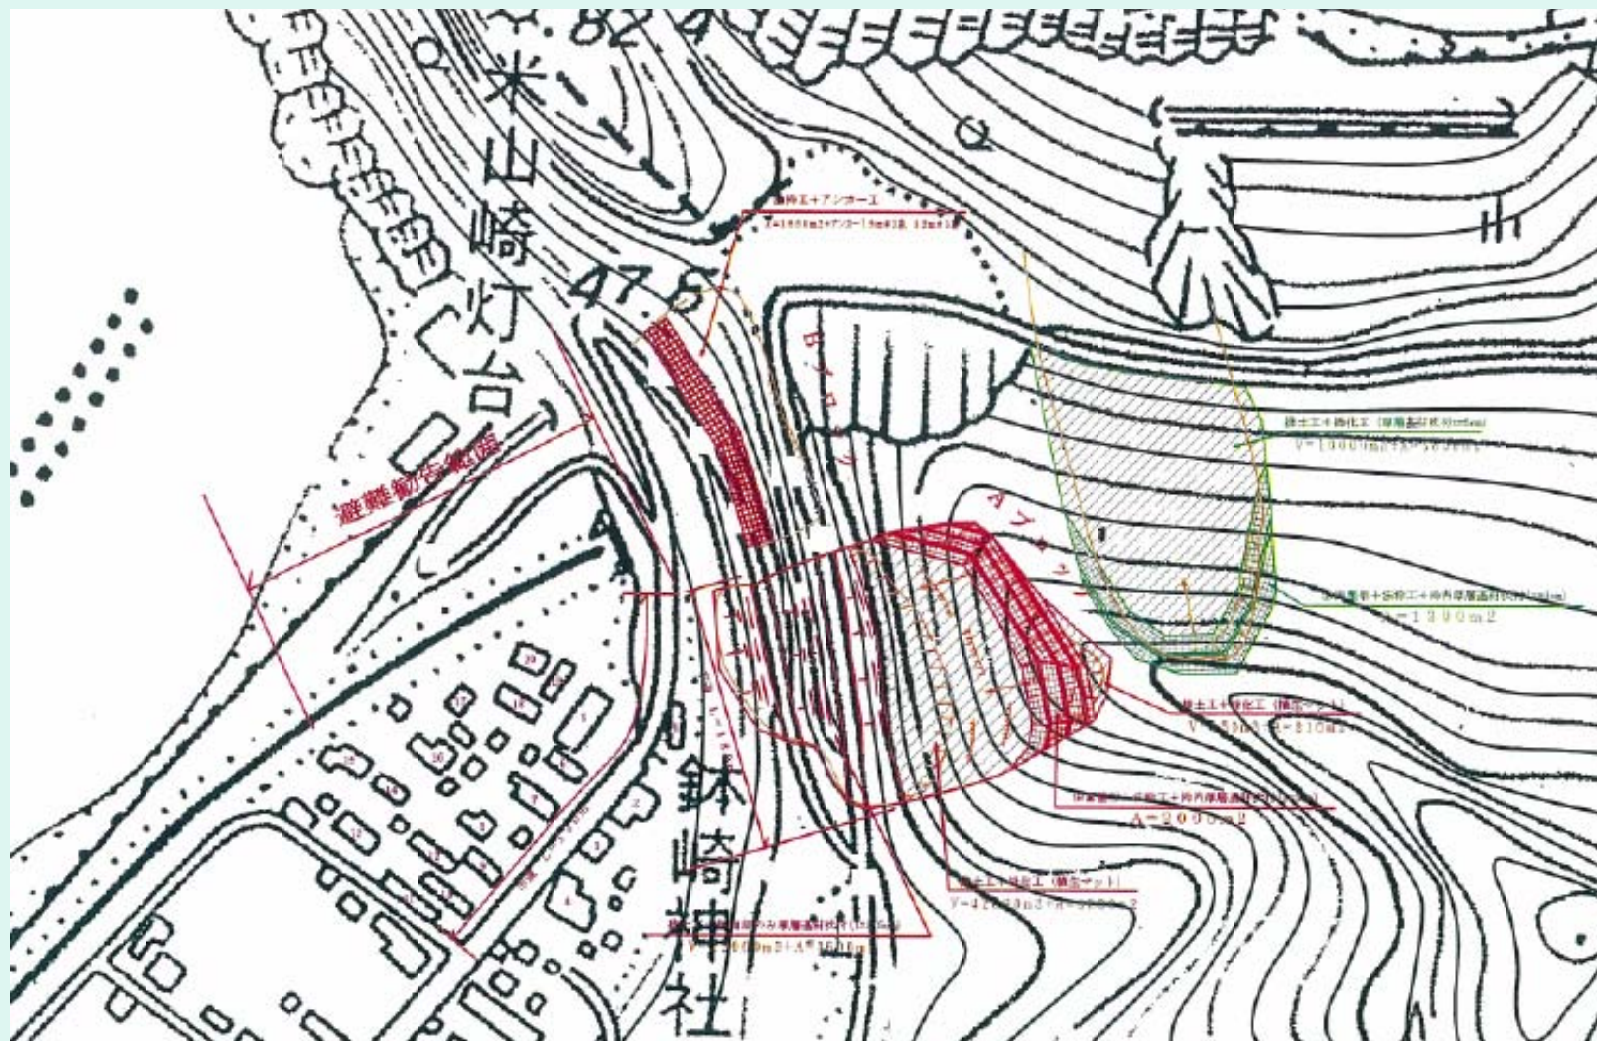
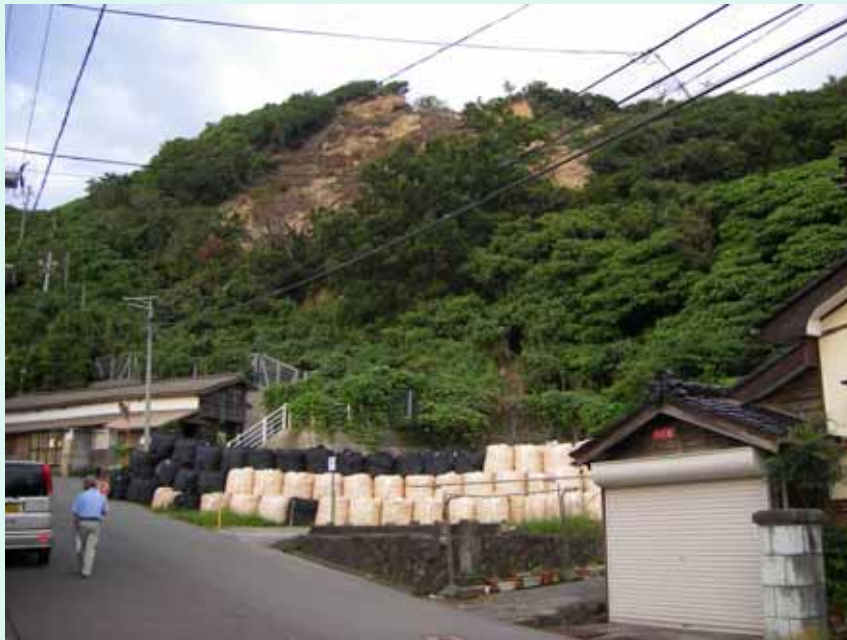
# 米山:斜面崩壊 避難勧告20世帯60人

# 安山岩質凝灰岩・シルト岩のスレーキングによる土砂化部の崩壊

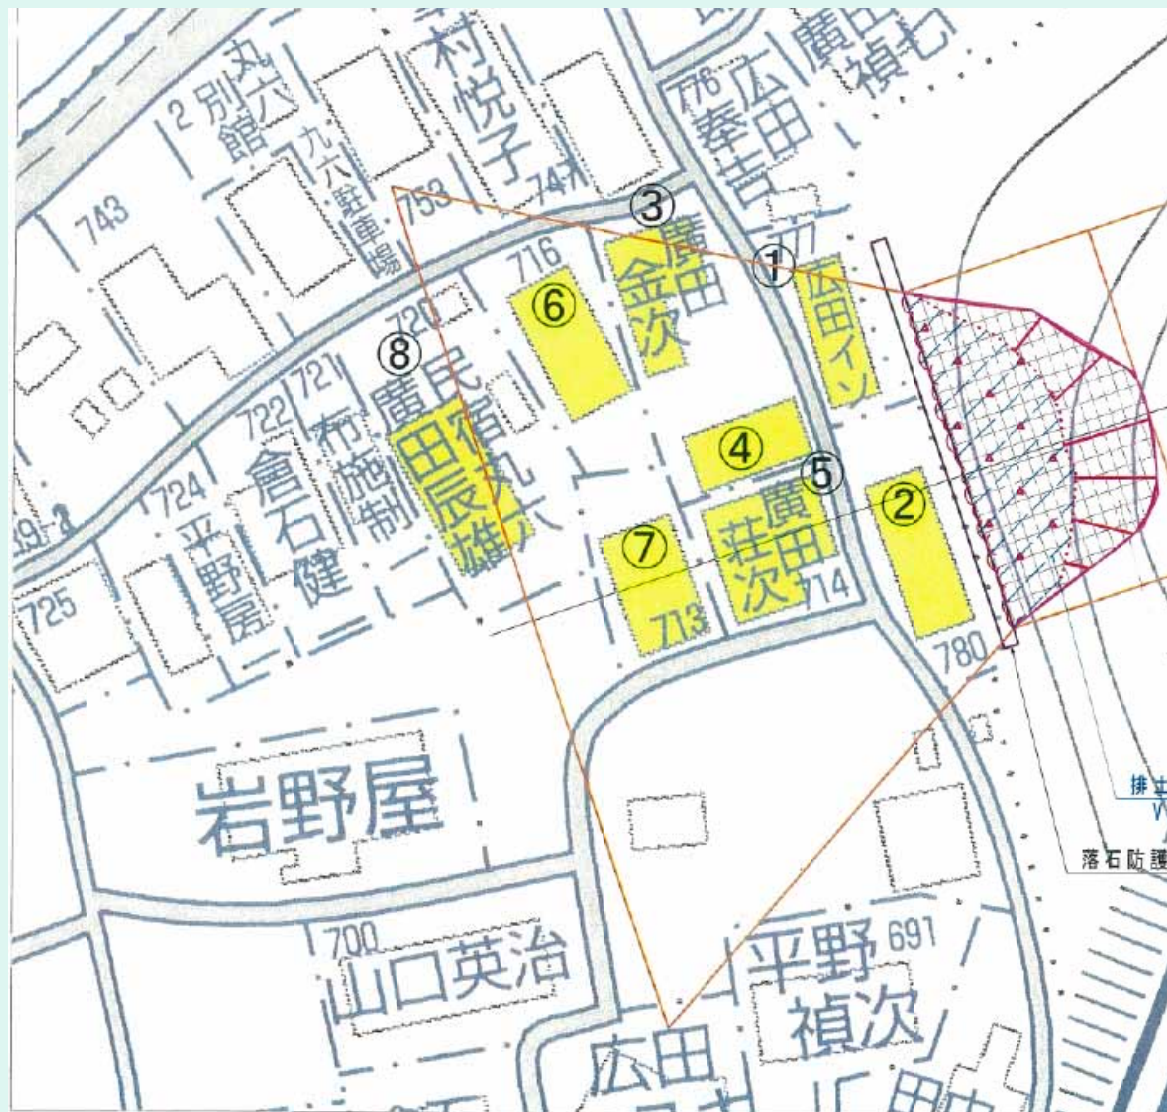
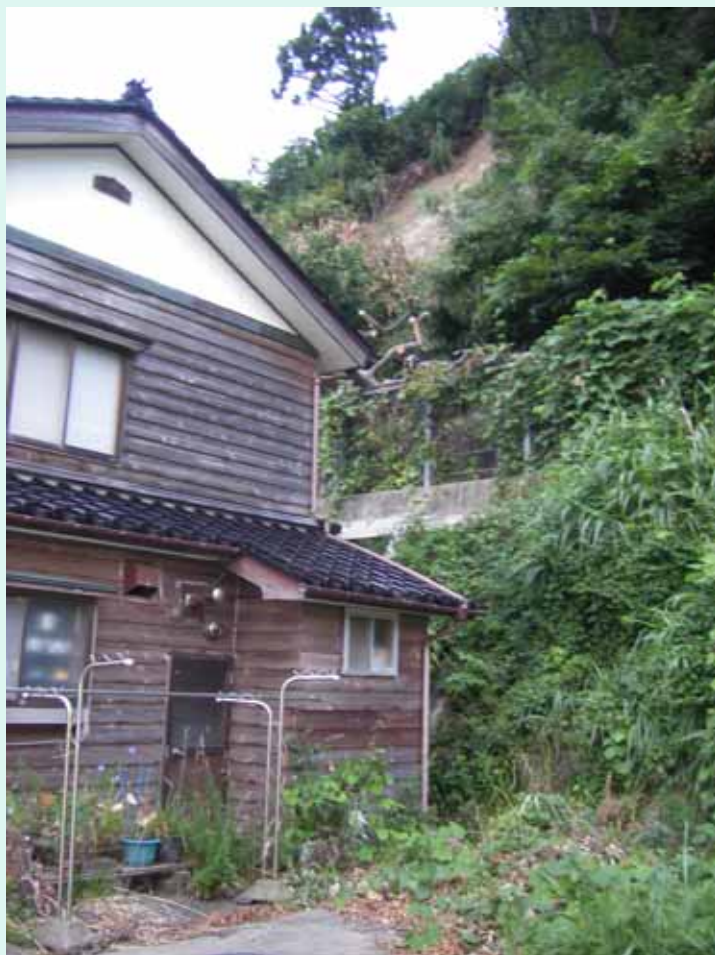
# 上輪：斜面崩壞 避難勸告8世帯

# 崖錐シルト岩の強風化部の崩壊

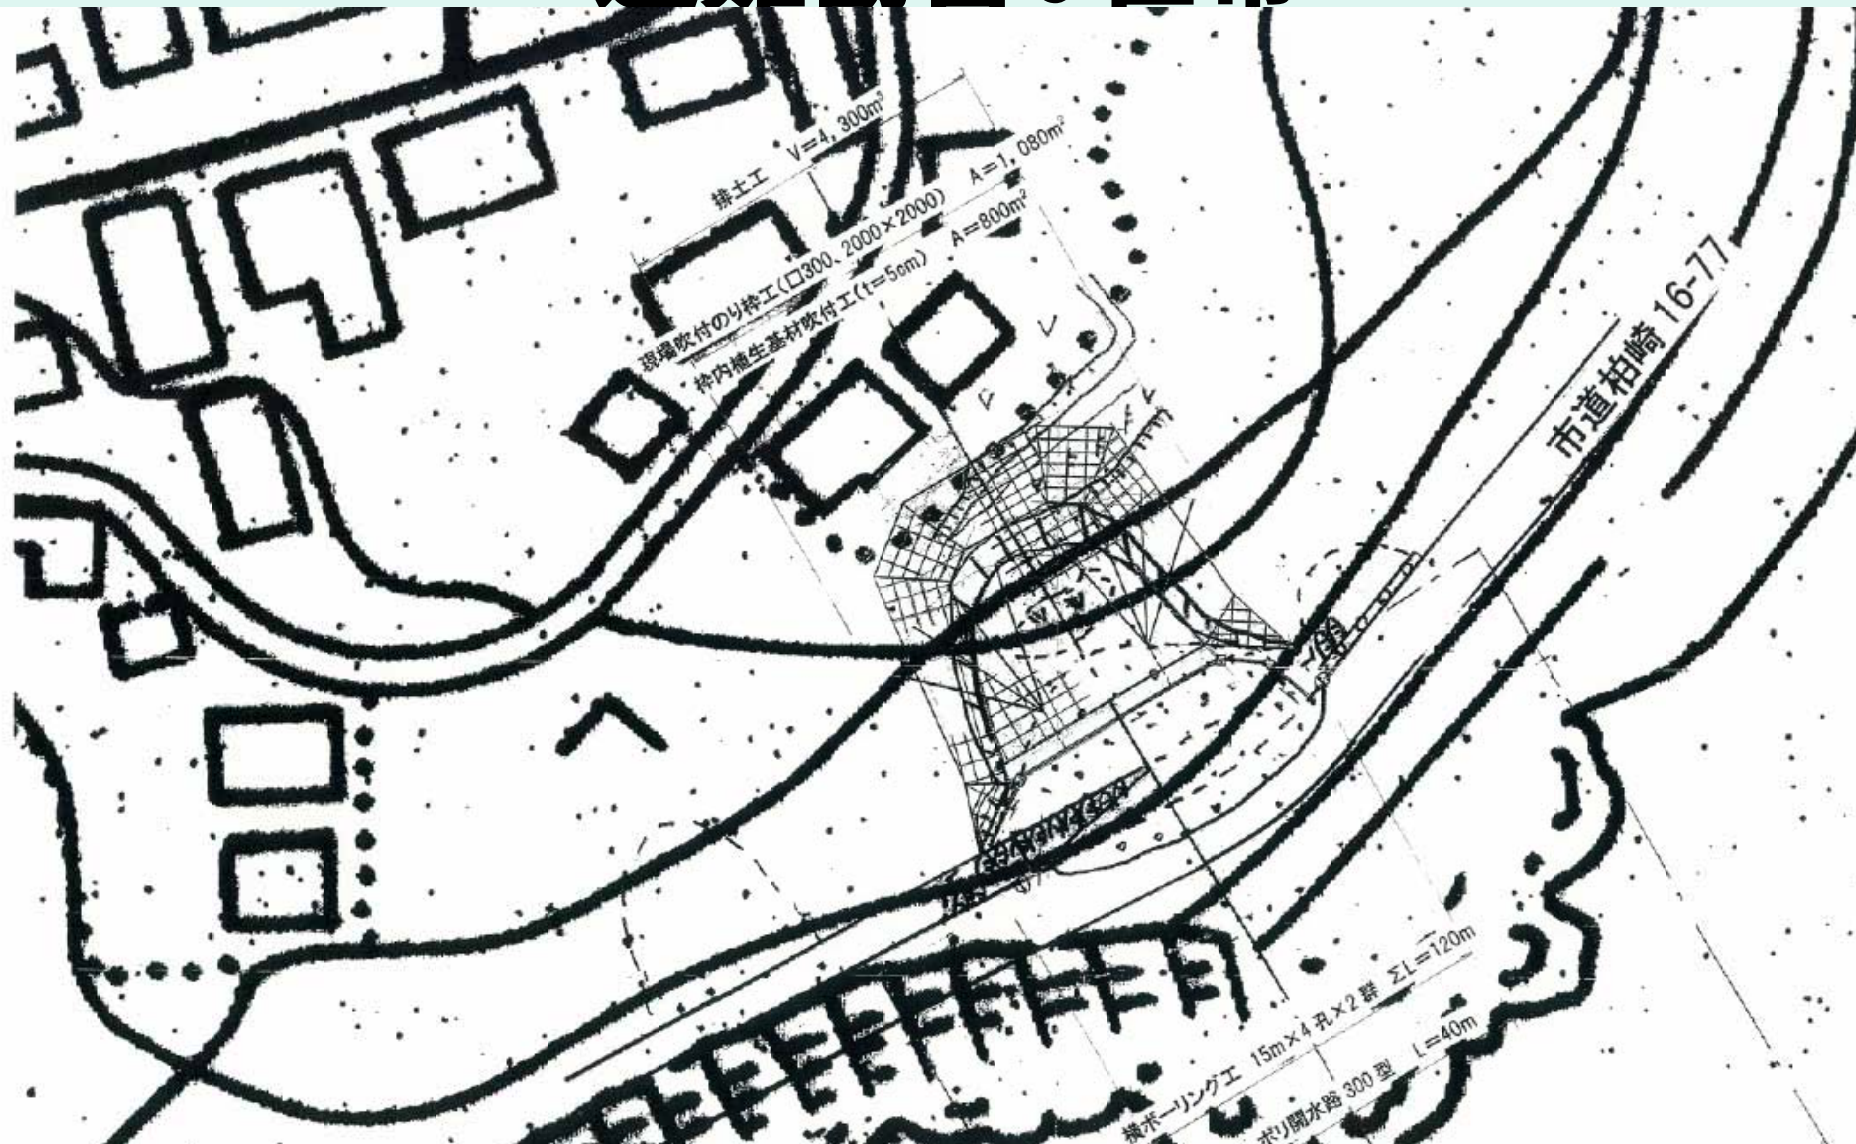
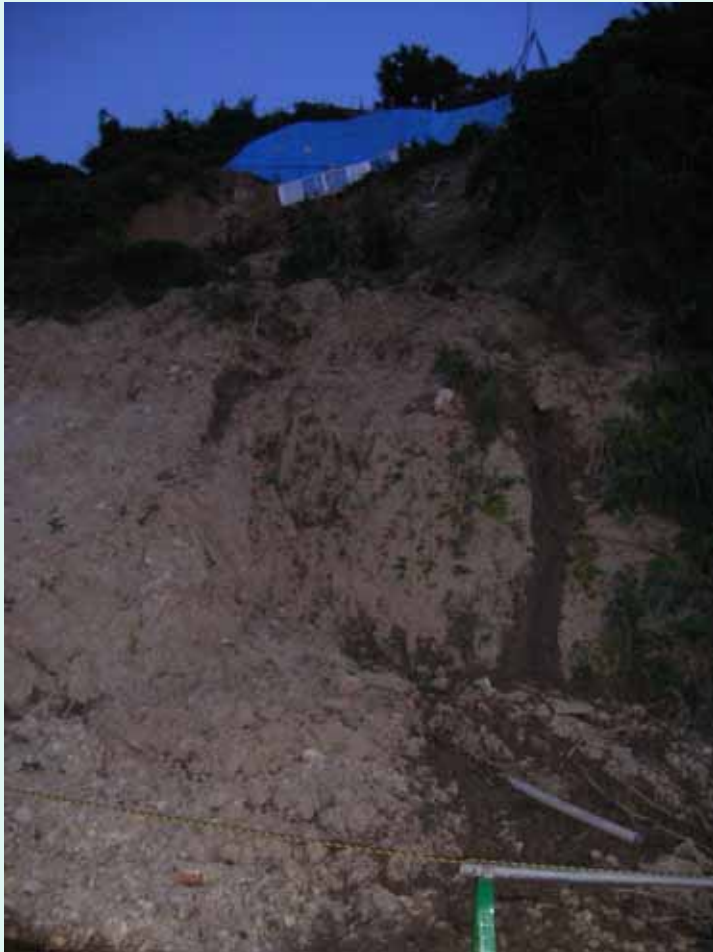
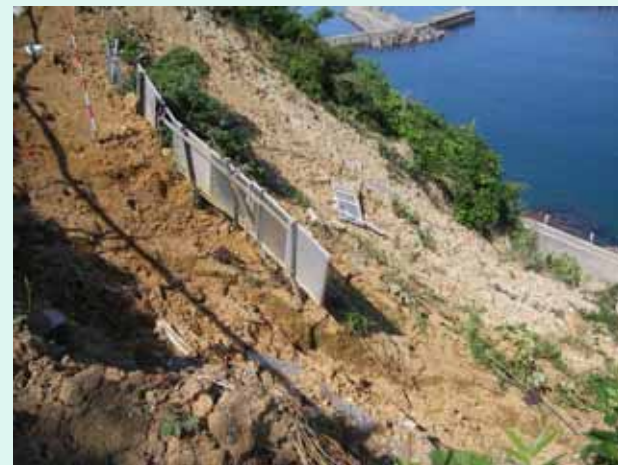
# 笠島：斜面崩壊 避難勧告5世帯

# 崖錐及びシルト岩の強風化部の崩壊

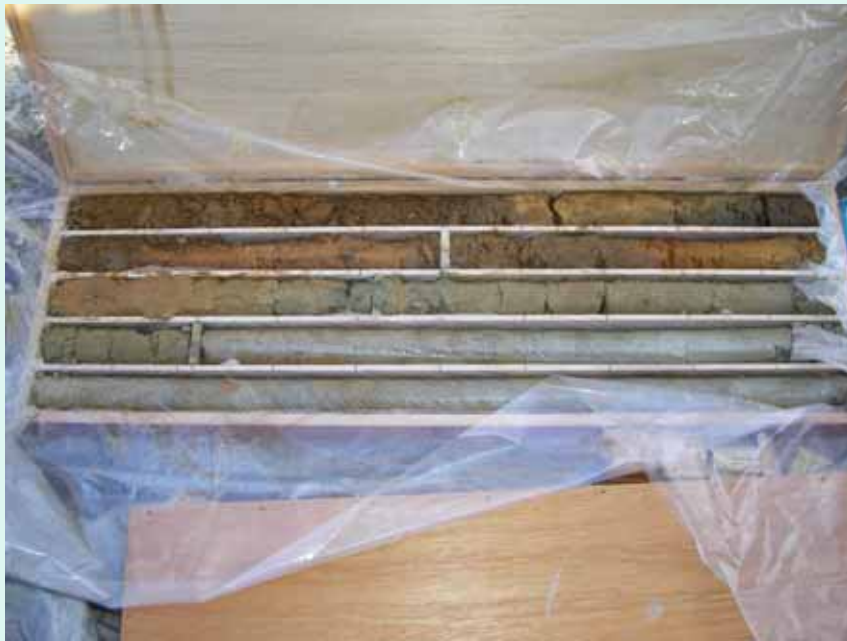
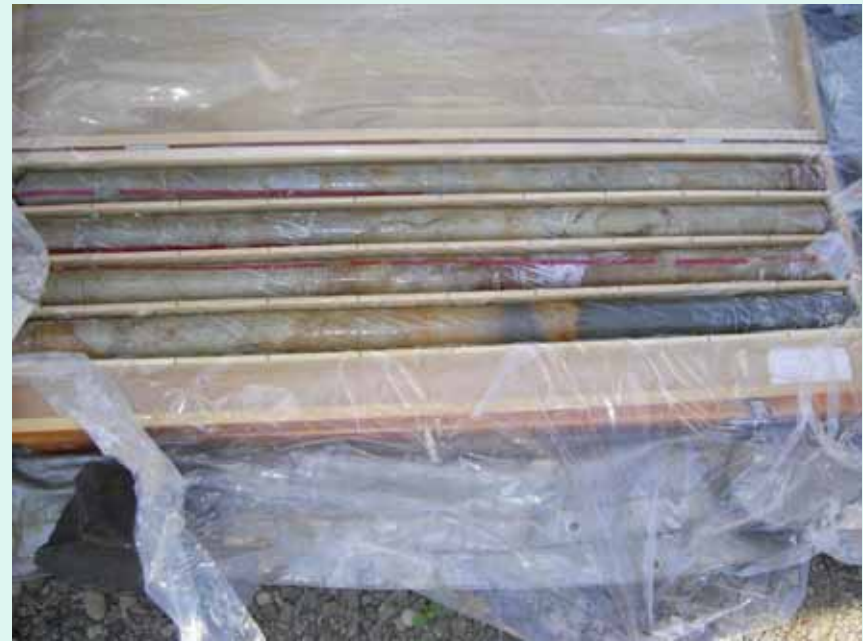
# 崩壊のり面上部のボーリング柱状図

# 崩壊のり面下部のボーリング柱状図

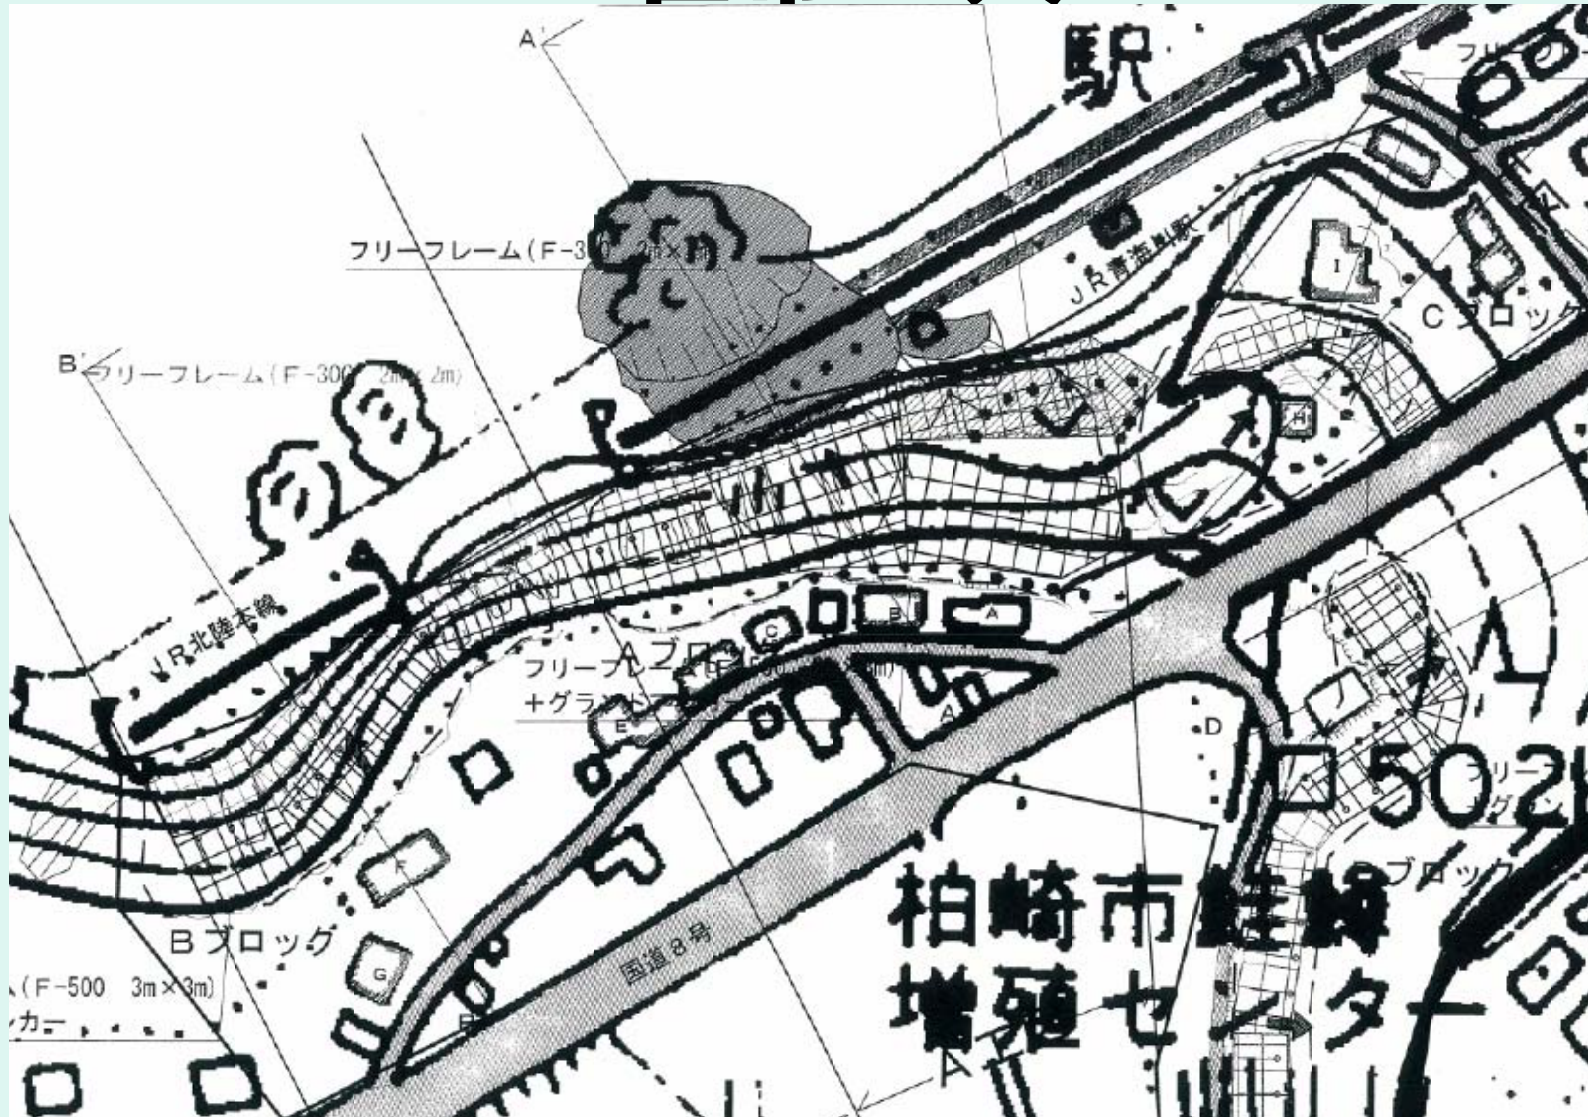
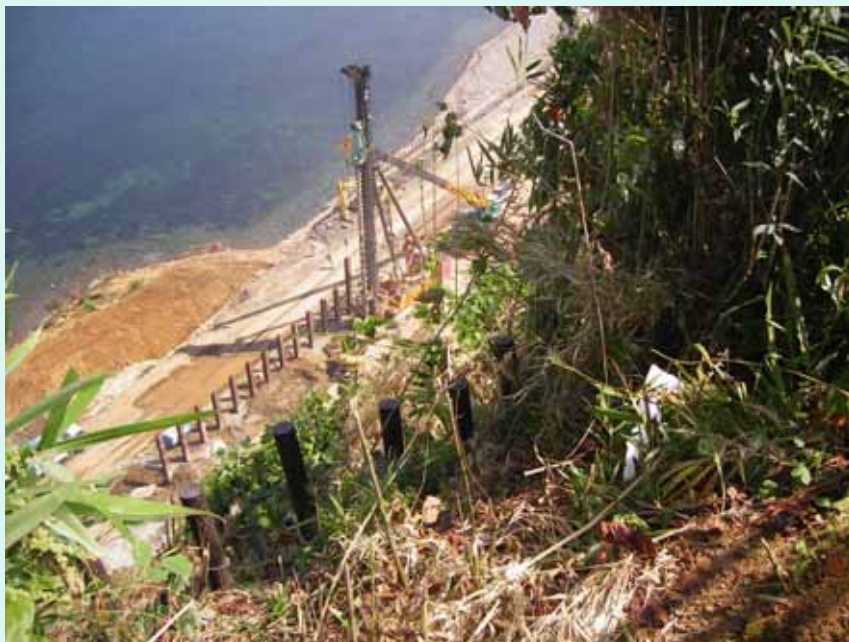
# 青海川：斜面崩壊

## 8世帯38人

# 崖錐及びシルト岩の強風化部の崩壊

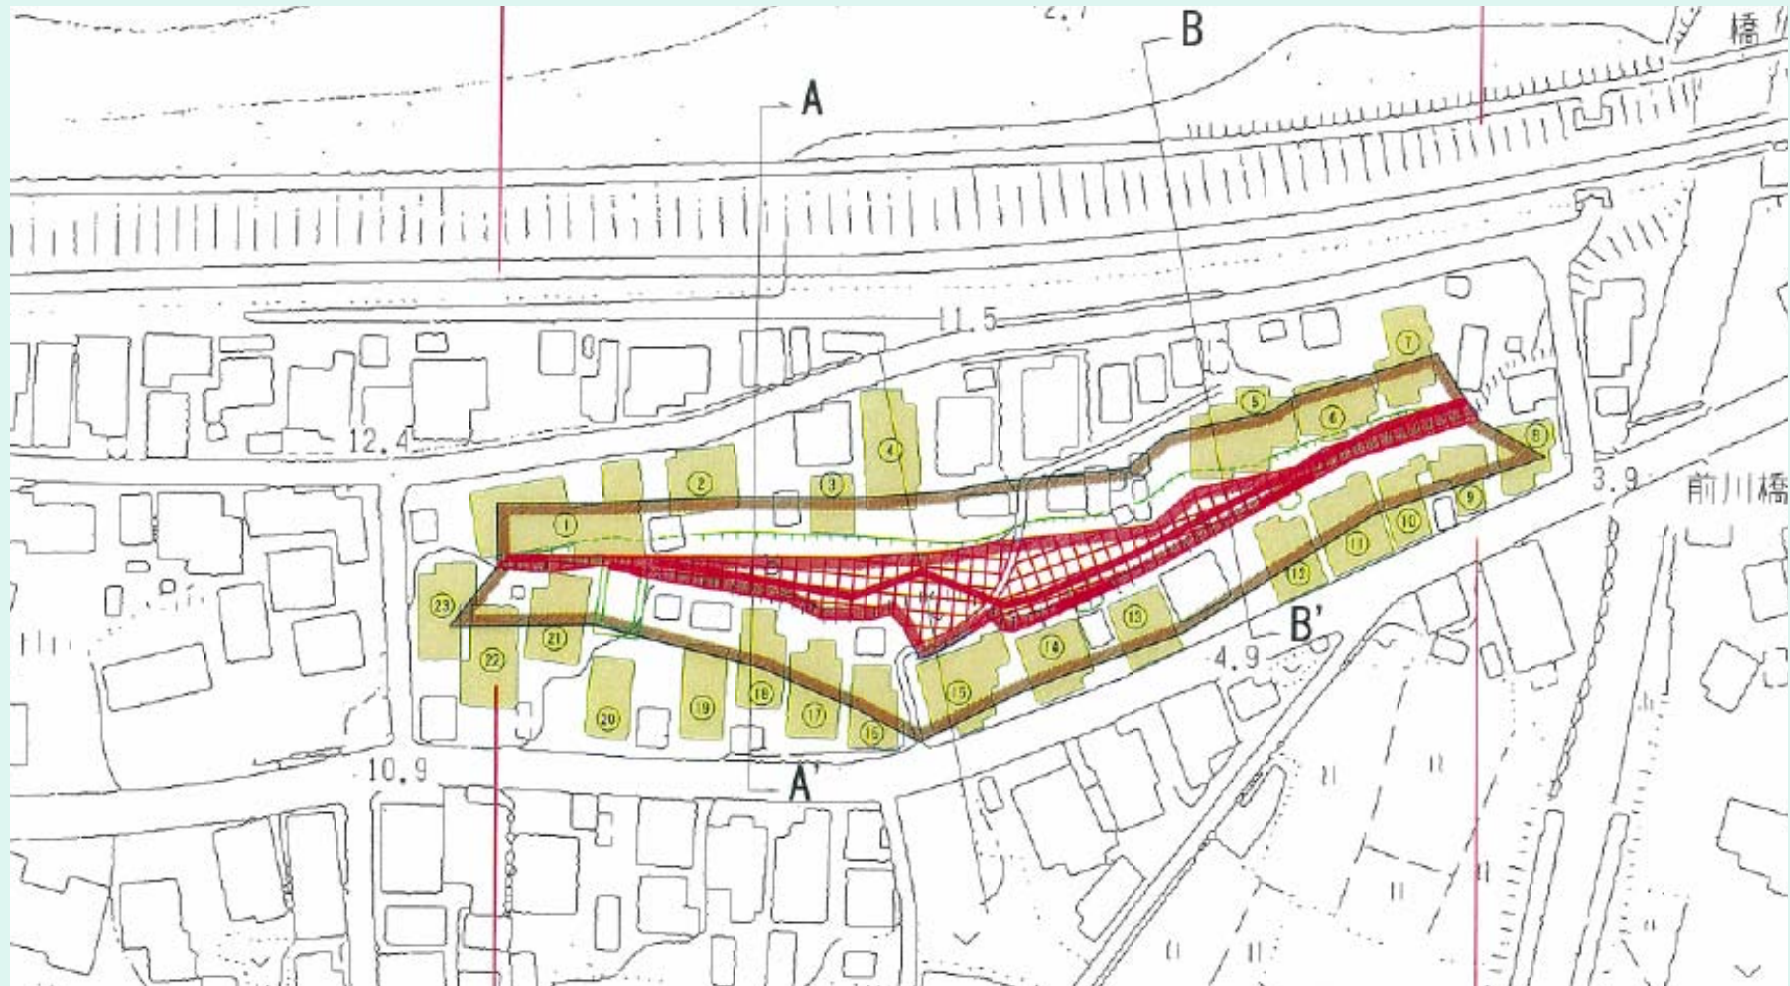
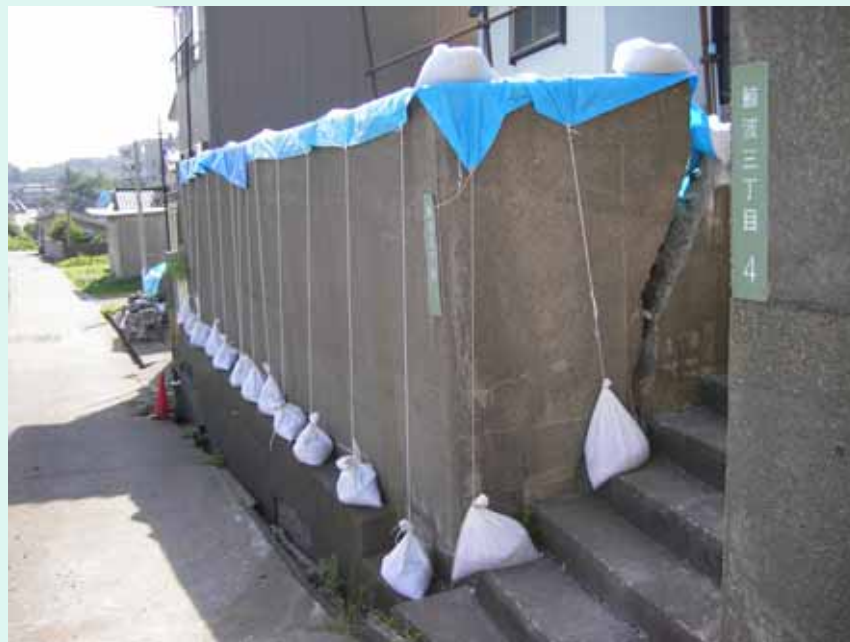
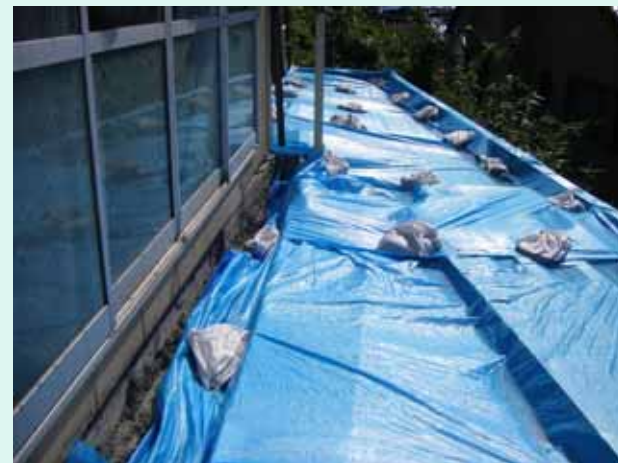
# 鯨波3丁目 (2工区) 保全対象23戸

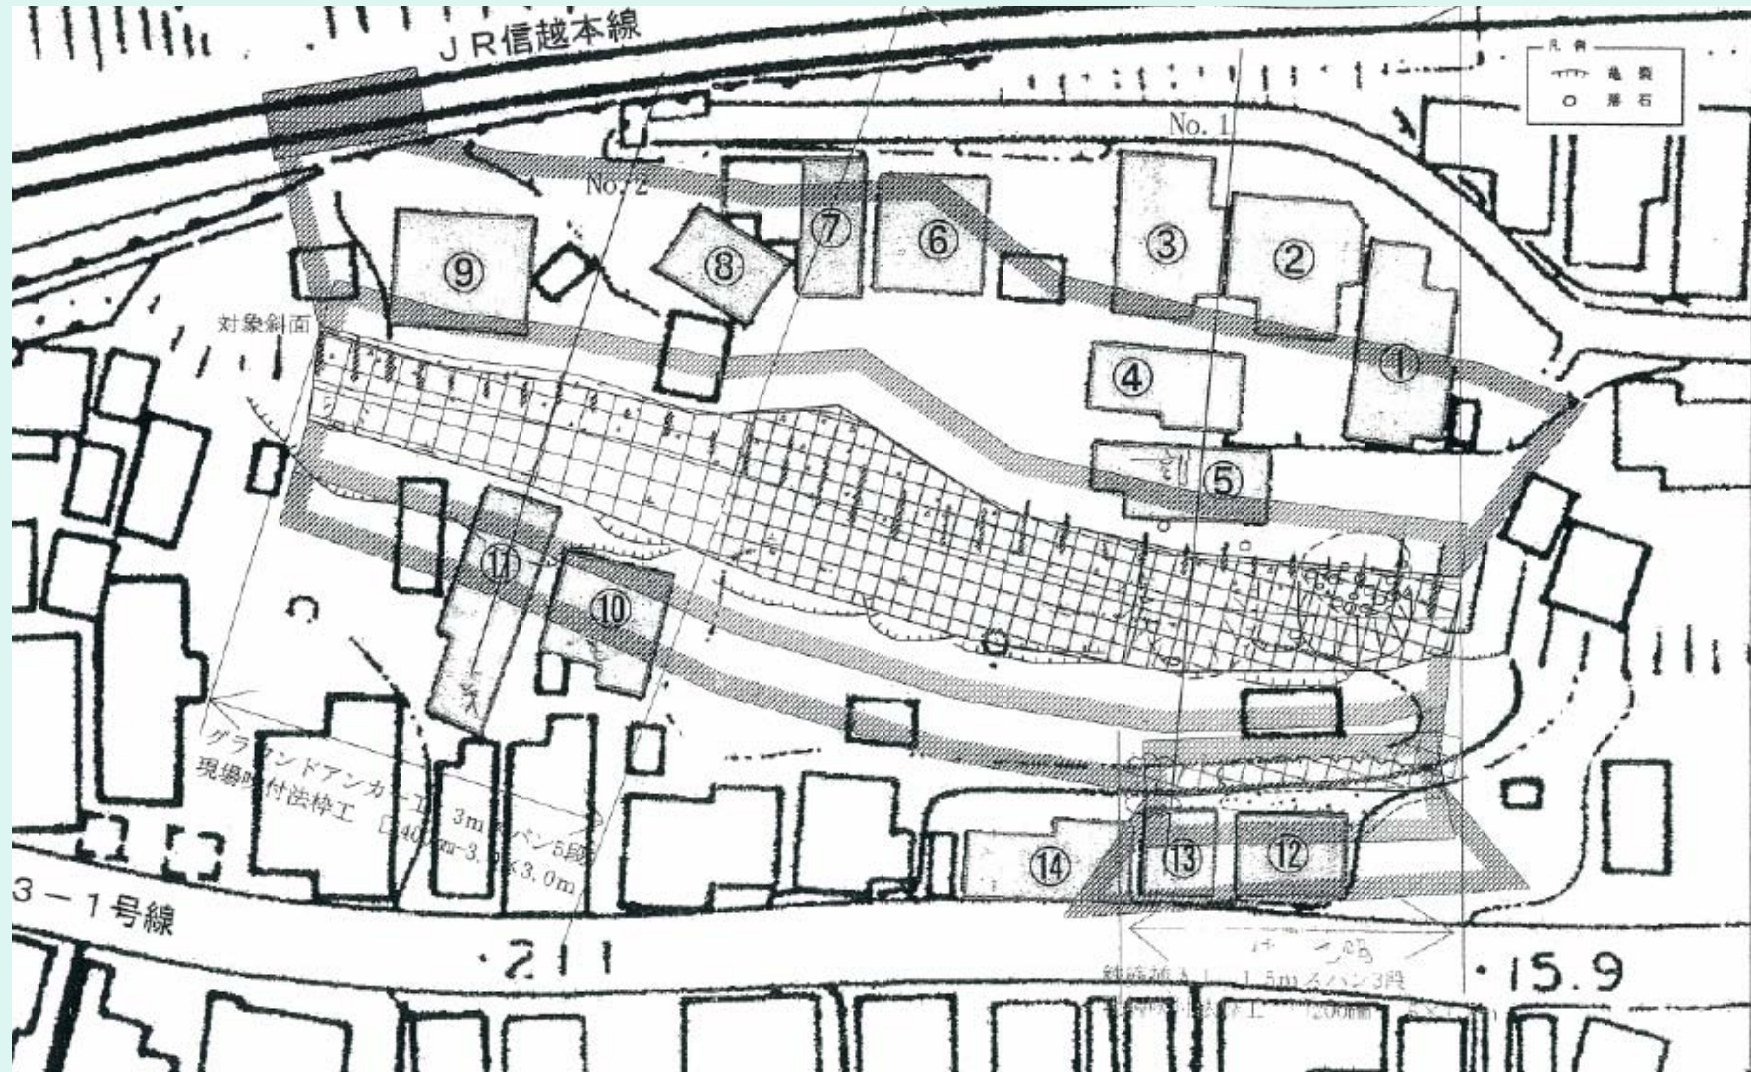
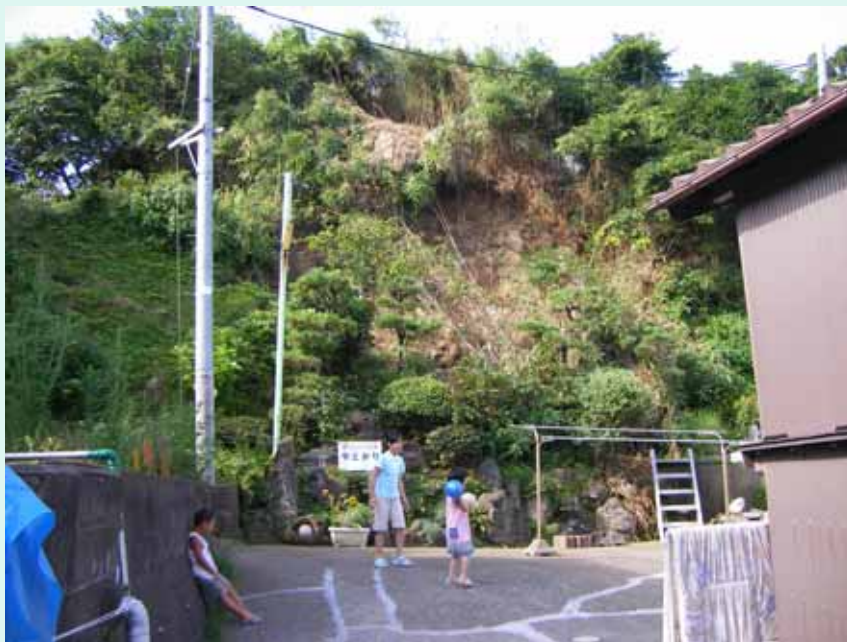
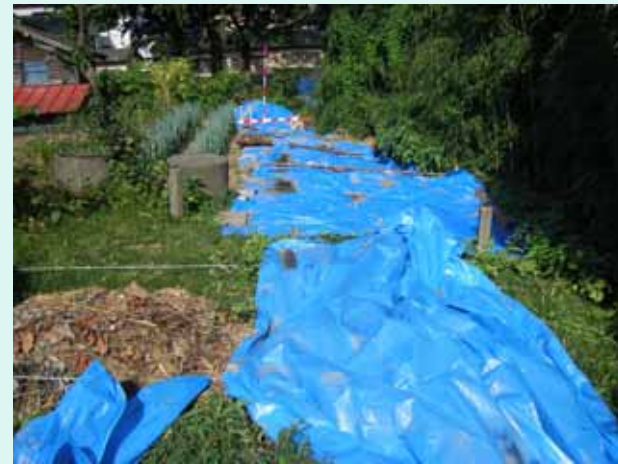
# 鯨波3丁目(1工区):保全対象14戸 擁壁の背後がルーズで震動により倒壊、液状 化により宅地地盤の変状

# 鯨波3丁目(1工区):砂山の液状化による崩壊、擁壁の倒壊

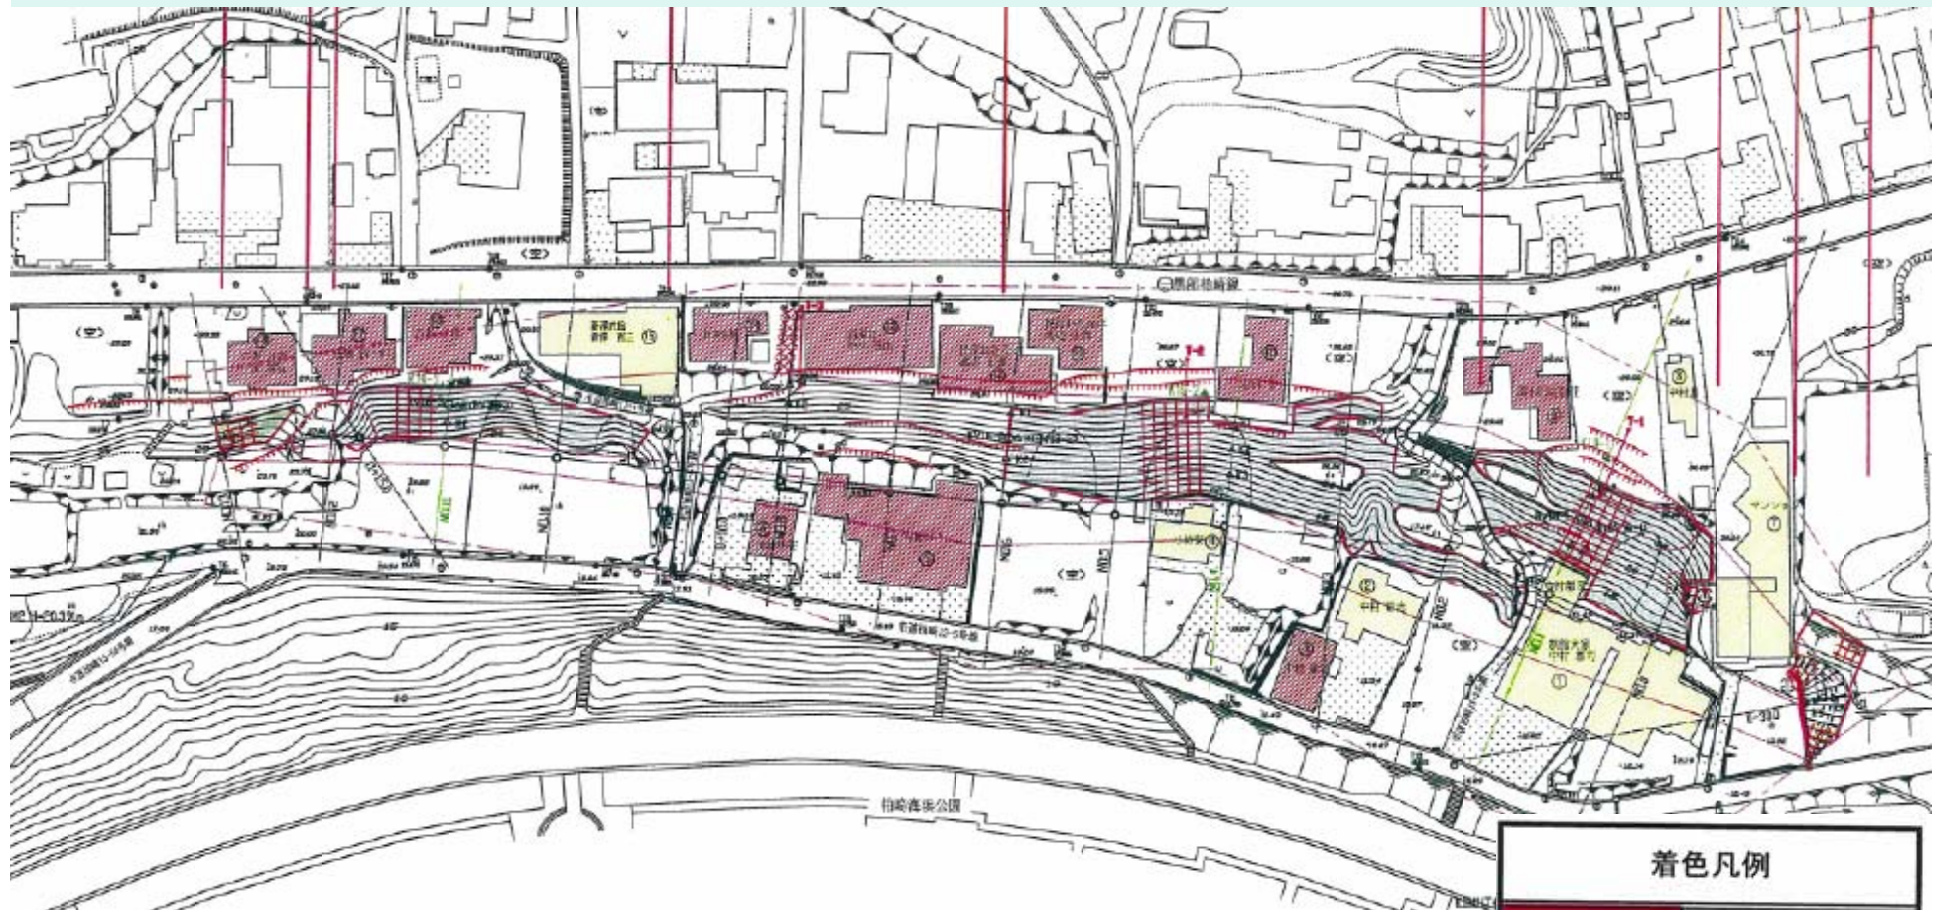
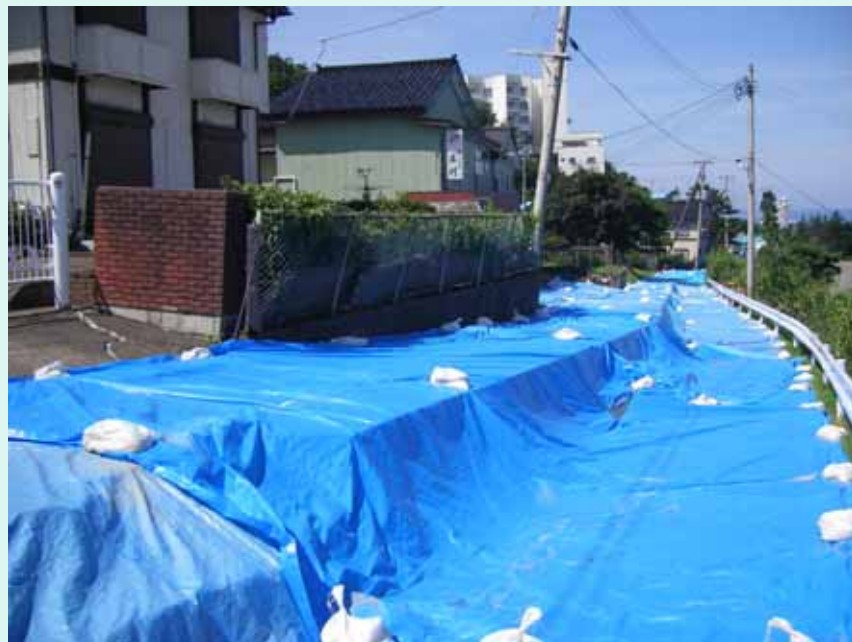
# 東の輪：地すべり 避難勧告8世帯28人

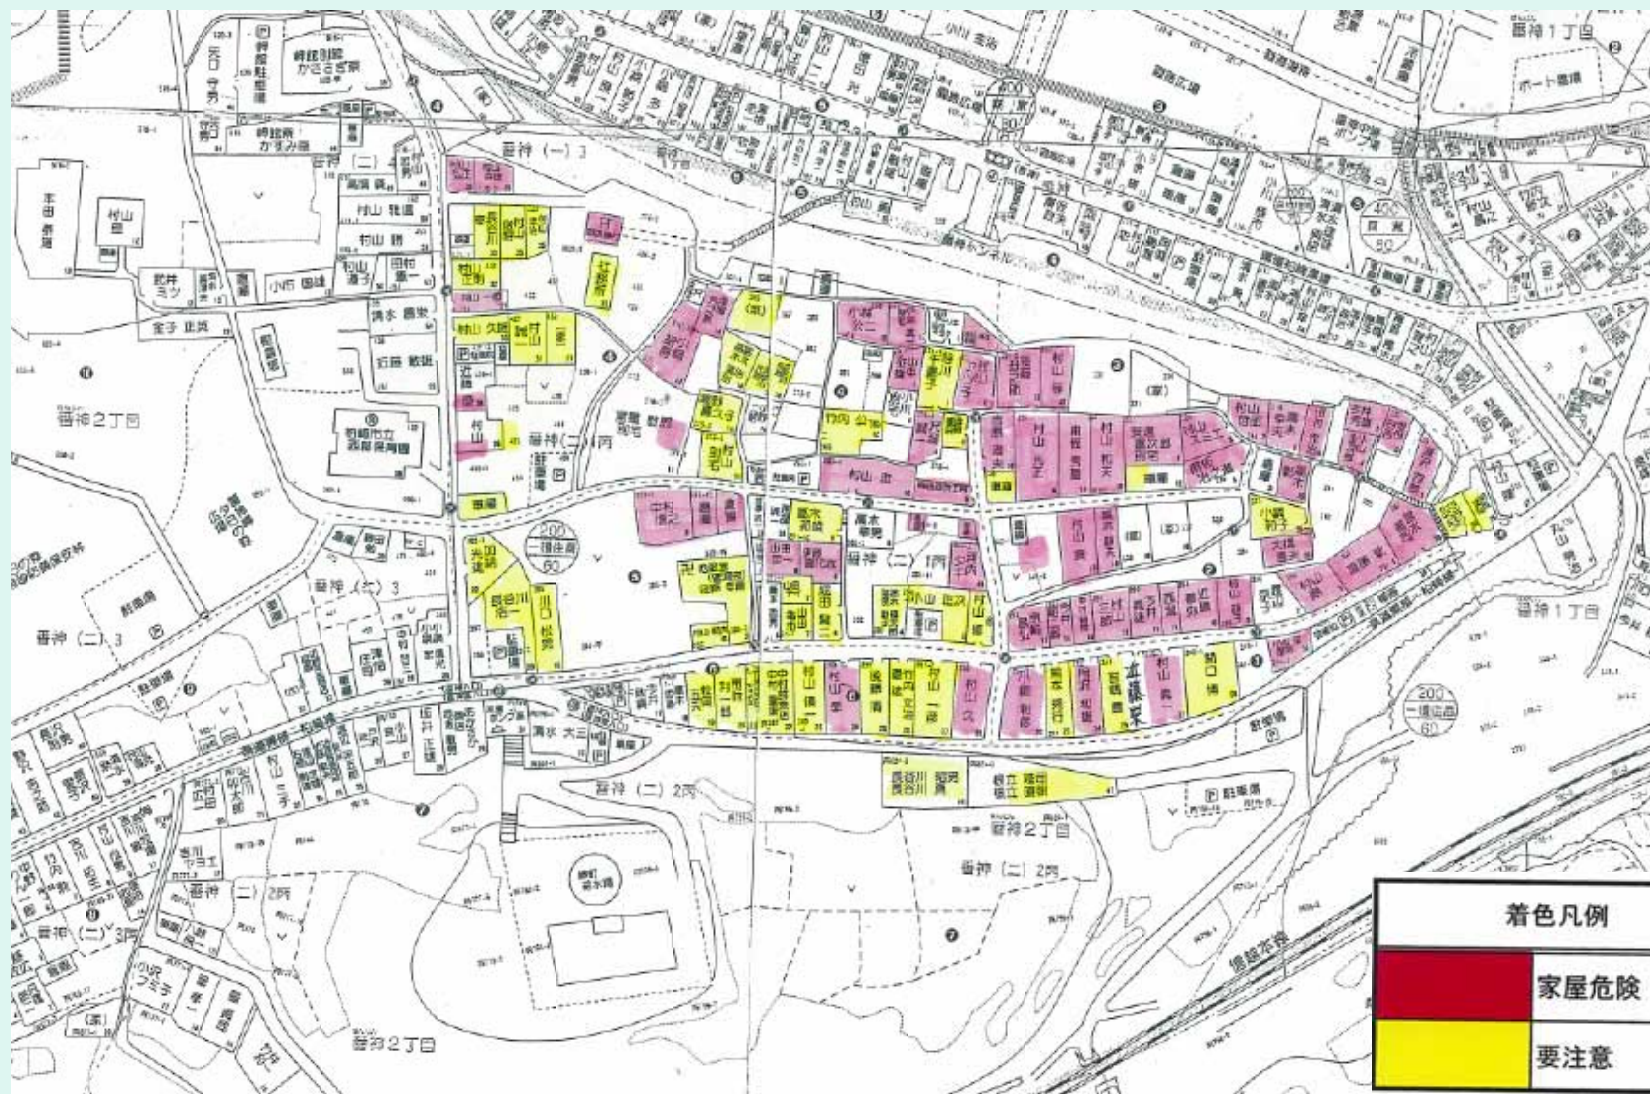
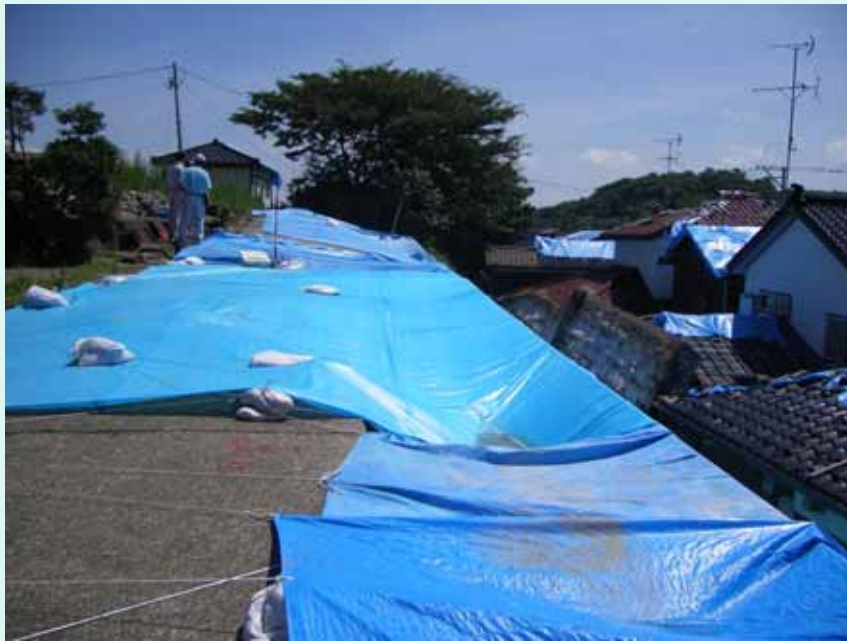
# 番神2丁目:段丘砂の液状化、擁壁の倒壊、 避難勧告14世帯34人

# 番神2丁目：擁壁の背後がルーズで 震動により倒壊、宅地地盤は液状化

- 番神町・山本地区の5m程度の練石積擁壁の転倒・倒壊

(番神は1964年新潟地震の際に端部の斜面にクラックが生じ、擁壁の補強がなされた地域である。)

既存擁壁の老朽化評価による耐震診断

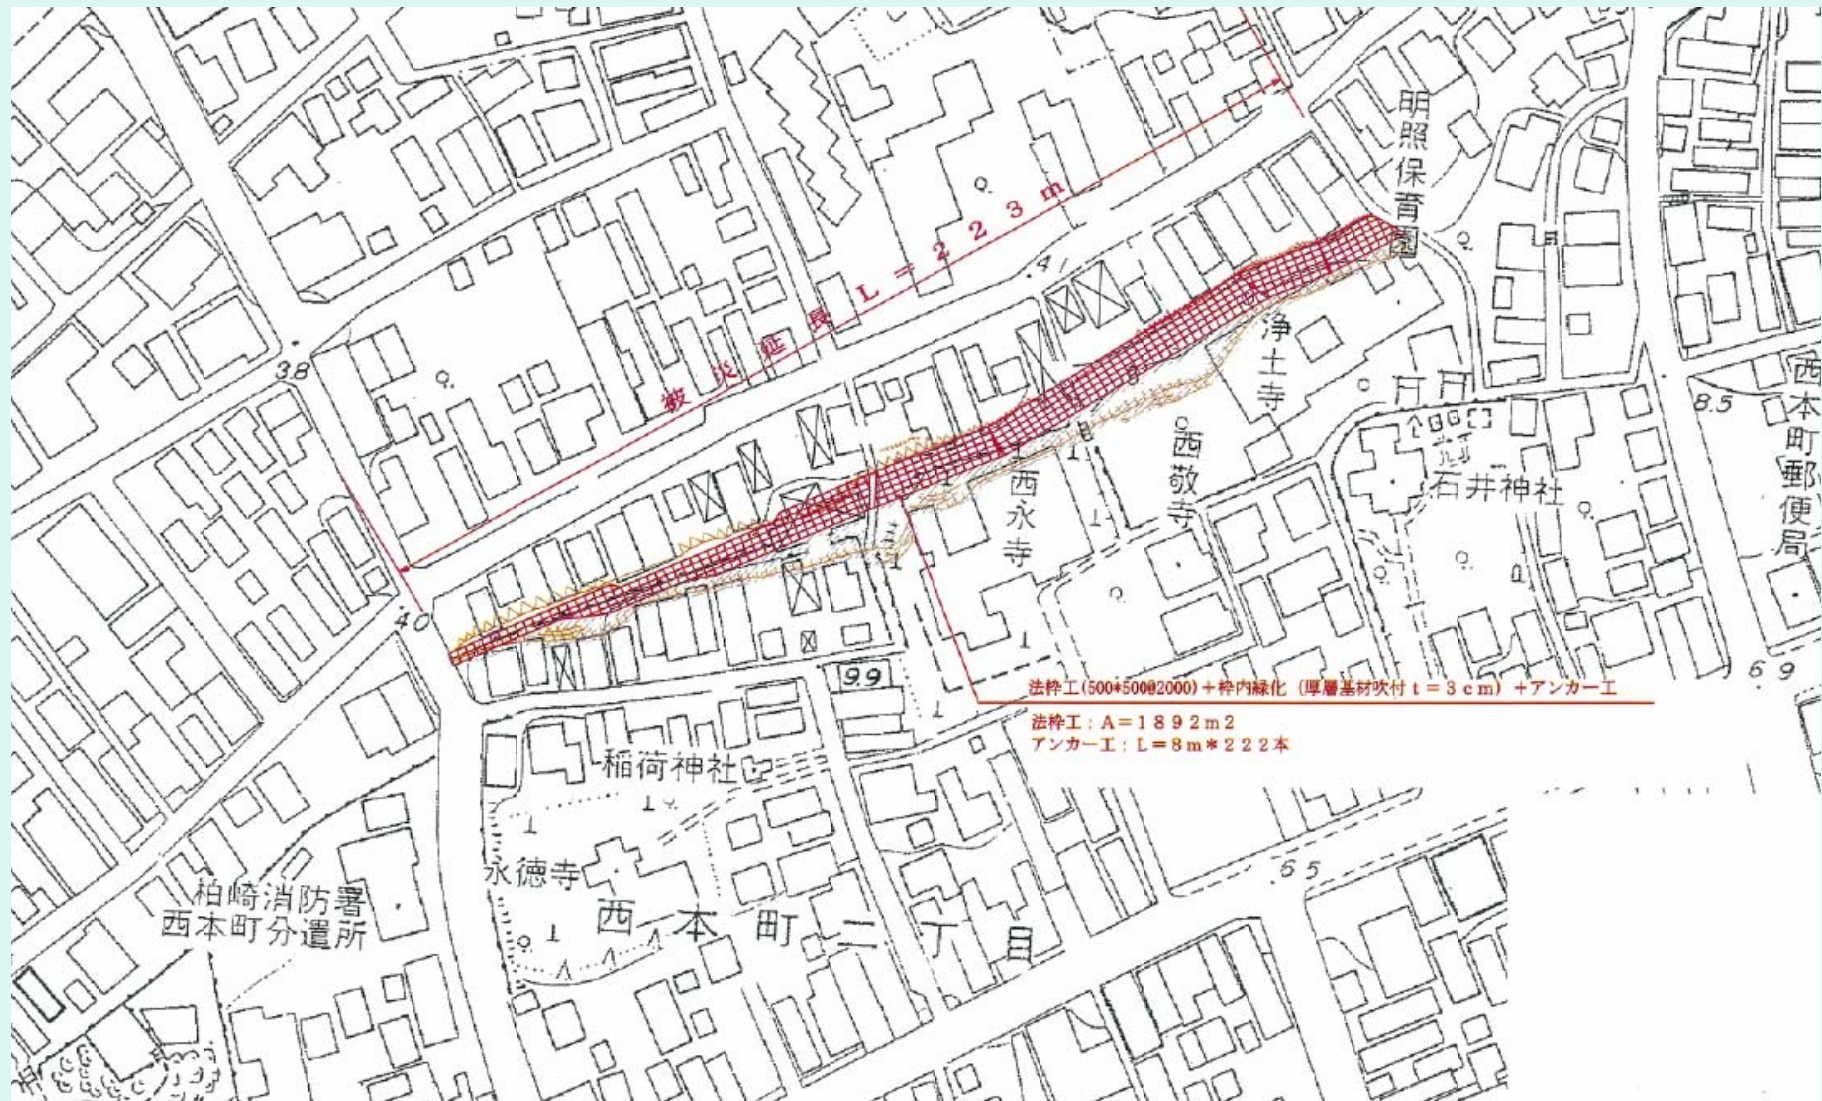
# 西本町2丁目: 避難勧告63世帯91人
