# 造成宅地被害

(株)千代田コンサルタント  
橋本 隆雄

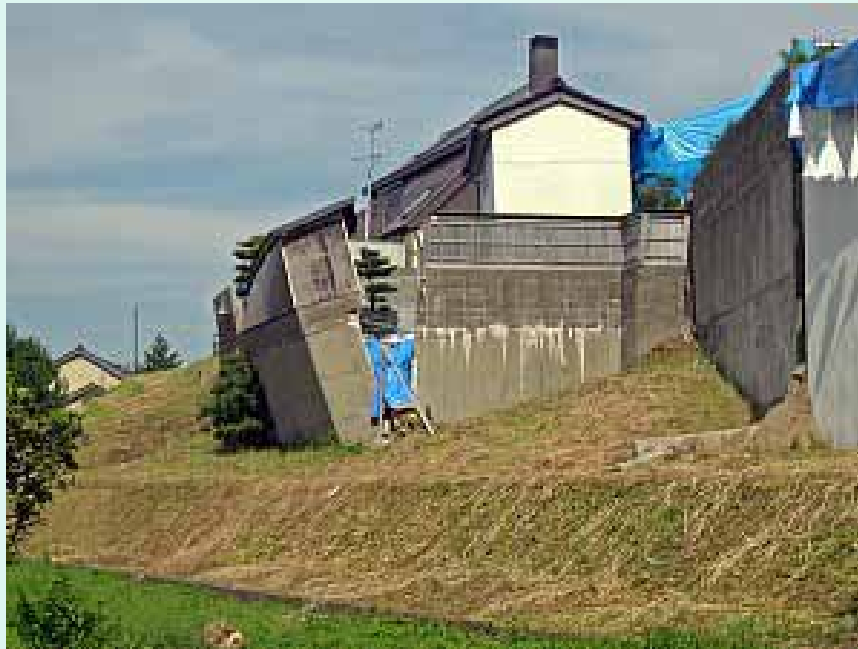
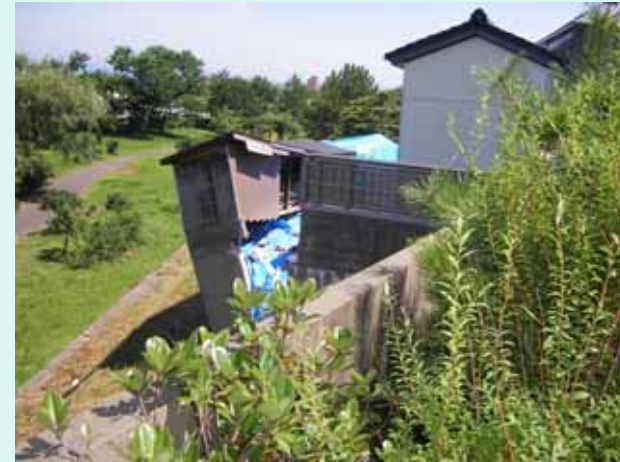
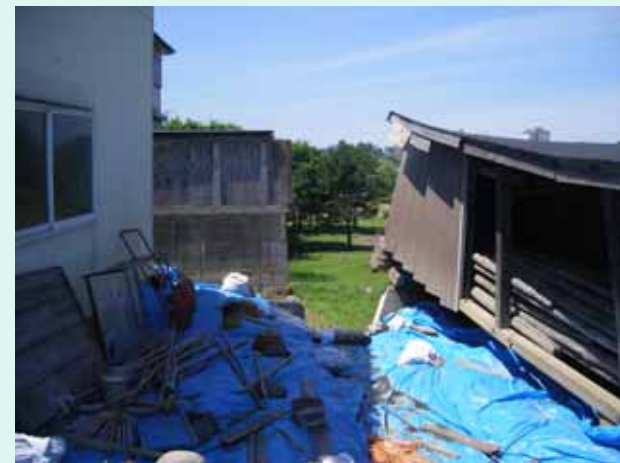
# 中浜2丁目:避難勧告3世帯9人、張付盛土がルーズなため振動により擁壁の倒壊、新旧擁壁の継ぎ目から砂が流出、宅地地盤に噴砂・液状化

- 池の峰団地・中浜2丁目等の5m程度L型擁壁の転倒・倒壊

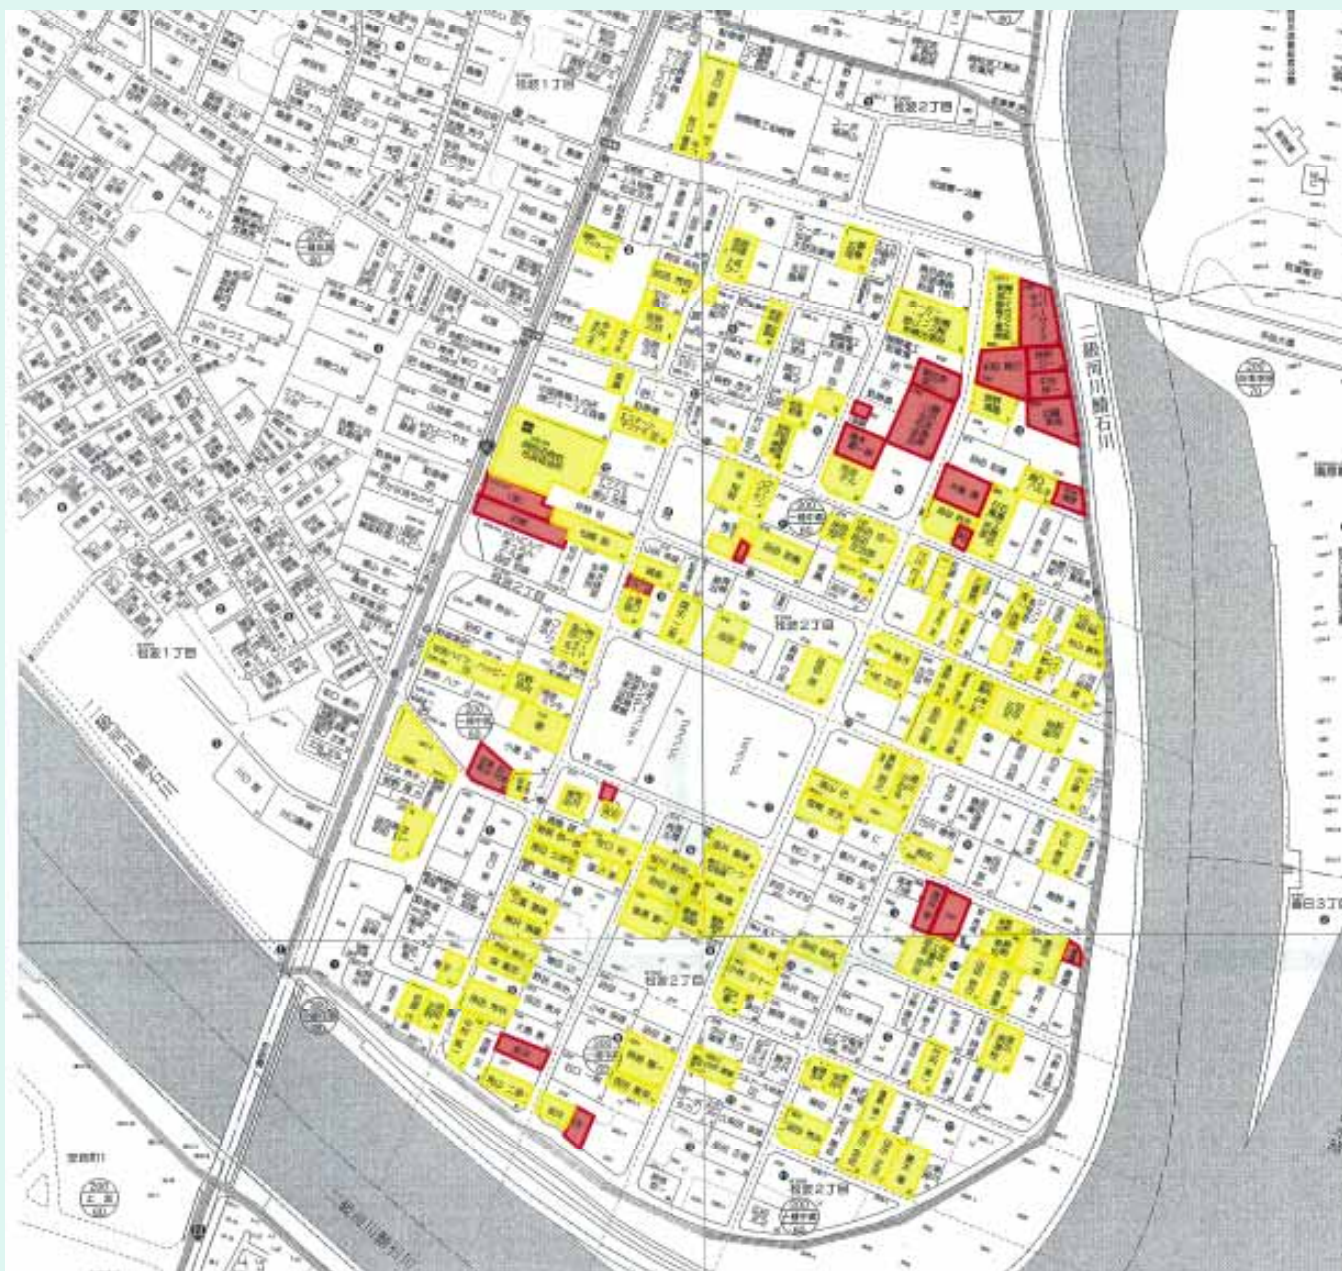
# 松波2丁目：液状化による建物被害状況

- 橋場地区・松波地区の旧河川敷きの液状化  
→個々の地盤改良・杭対策が必要  
(復旧対策は、耐圧板ジャッキアップ工法、アンダーピーニング工法等)
- 刈羽村の砂丘末端部で液状化や液状化による裏山の崩壊  
→丘陵の斜面全体に関して抜本的な対策が必要
- 長峰団地、朝日ヶ丘・ゆりが丘、向陽団地、池の峰団地での谷埋め盛土の滑動による地盤変状  
→宅地耐震促進事業による危険宅地危険個所の抽出

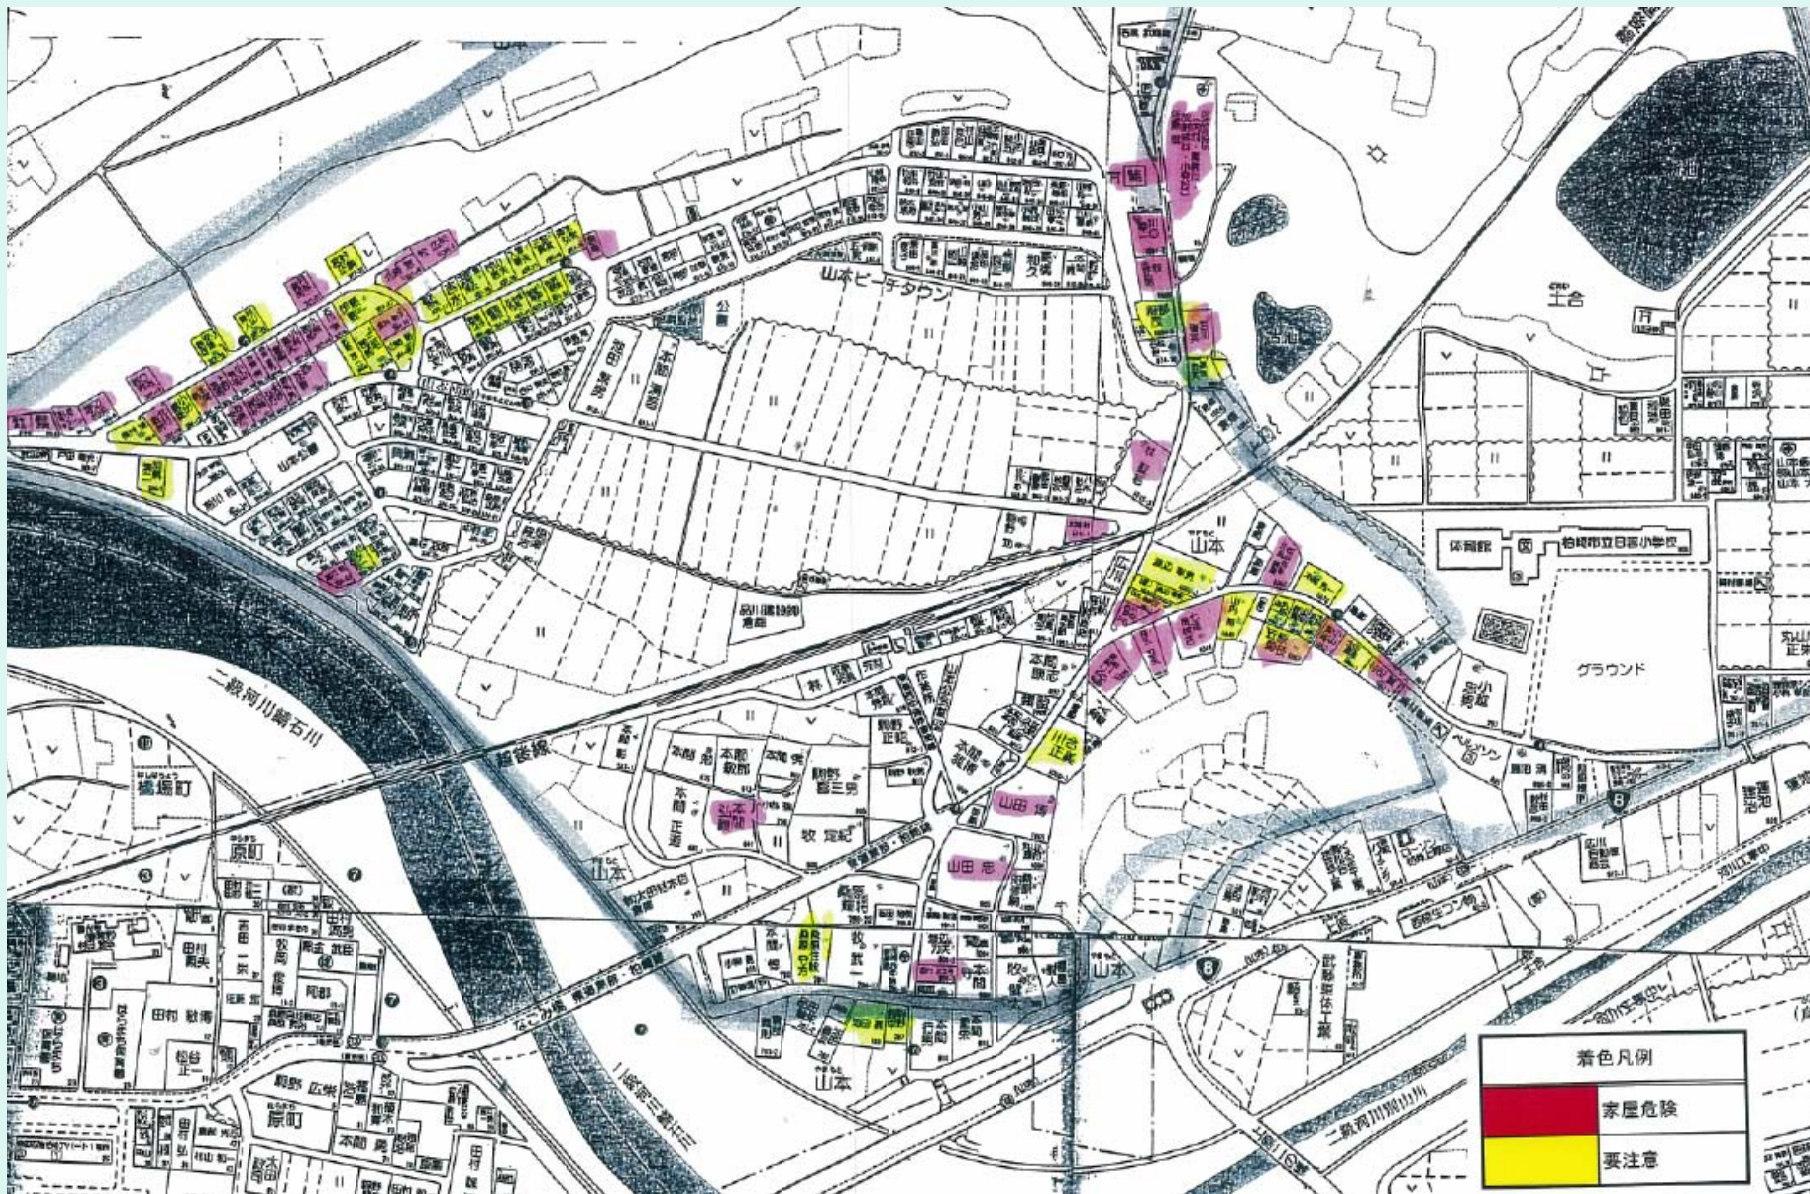
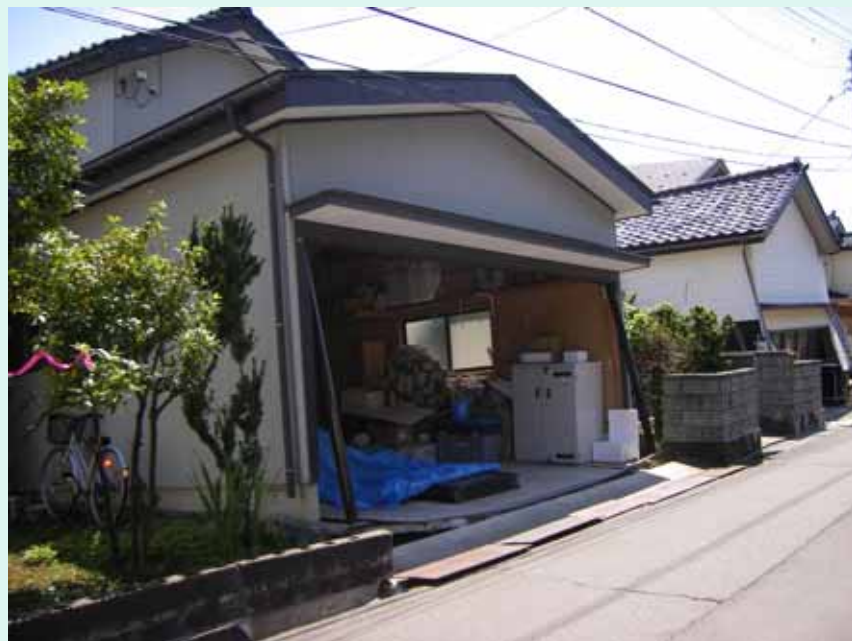
# 山本町:砂山の液状化、擁壁の倒壊 避難勧告34世帯81人

# 山本町:擁壁の背後がルーズで震動により倒壊、液状化により宅地地盤の変状

- 番神町・山本地区の5m程度の練石積擁壁の転倒・倒壊

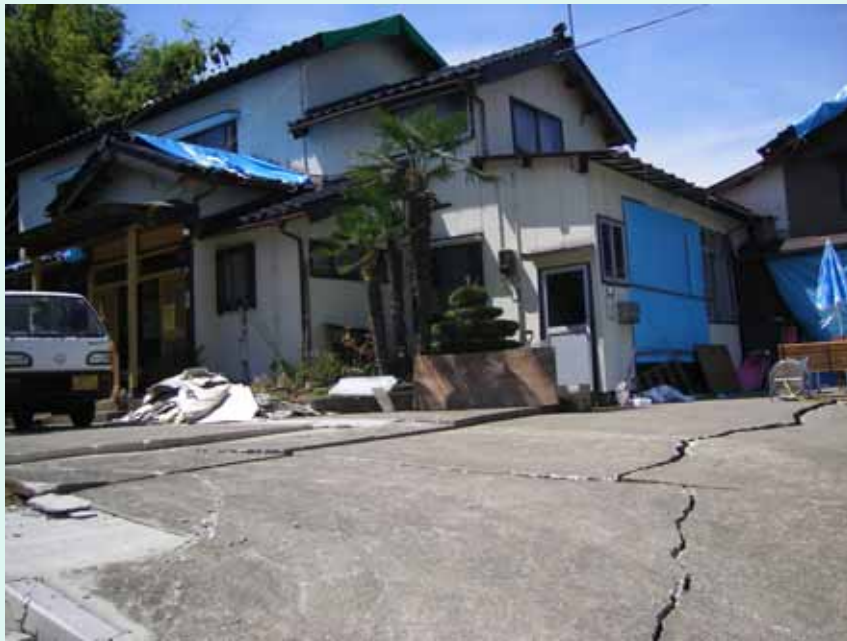
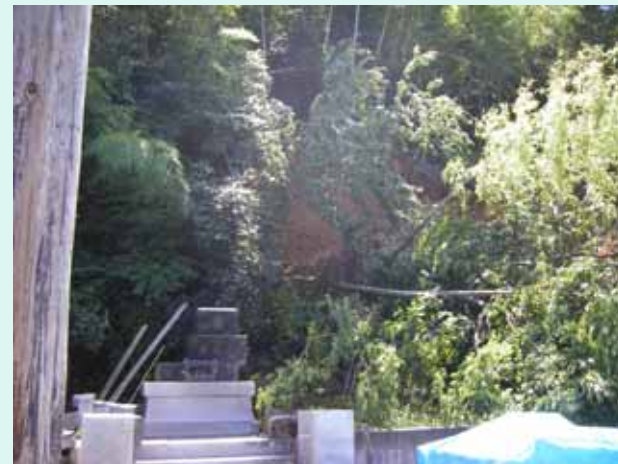
# 長崎:斜面崩壊、避難勧告1世帯4人 ルーズな砂質土が振動により崩壊、 宅地地盤は液状化

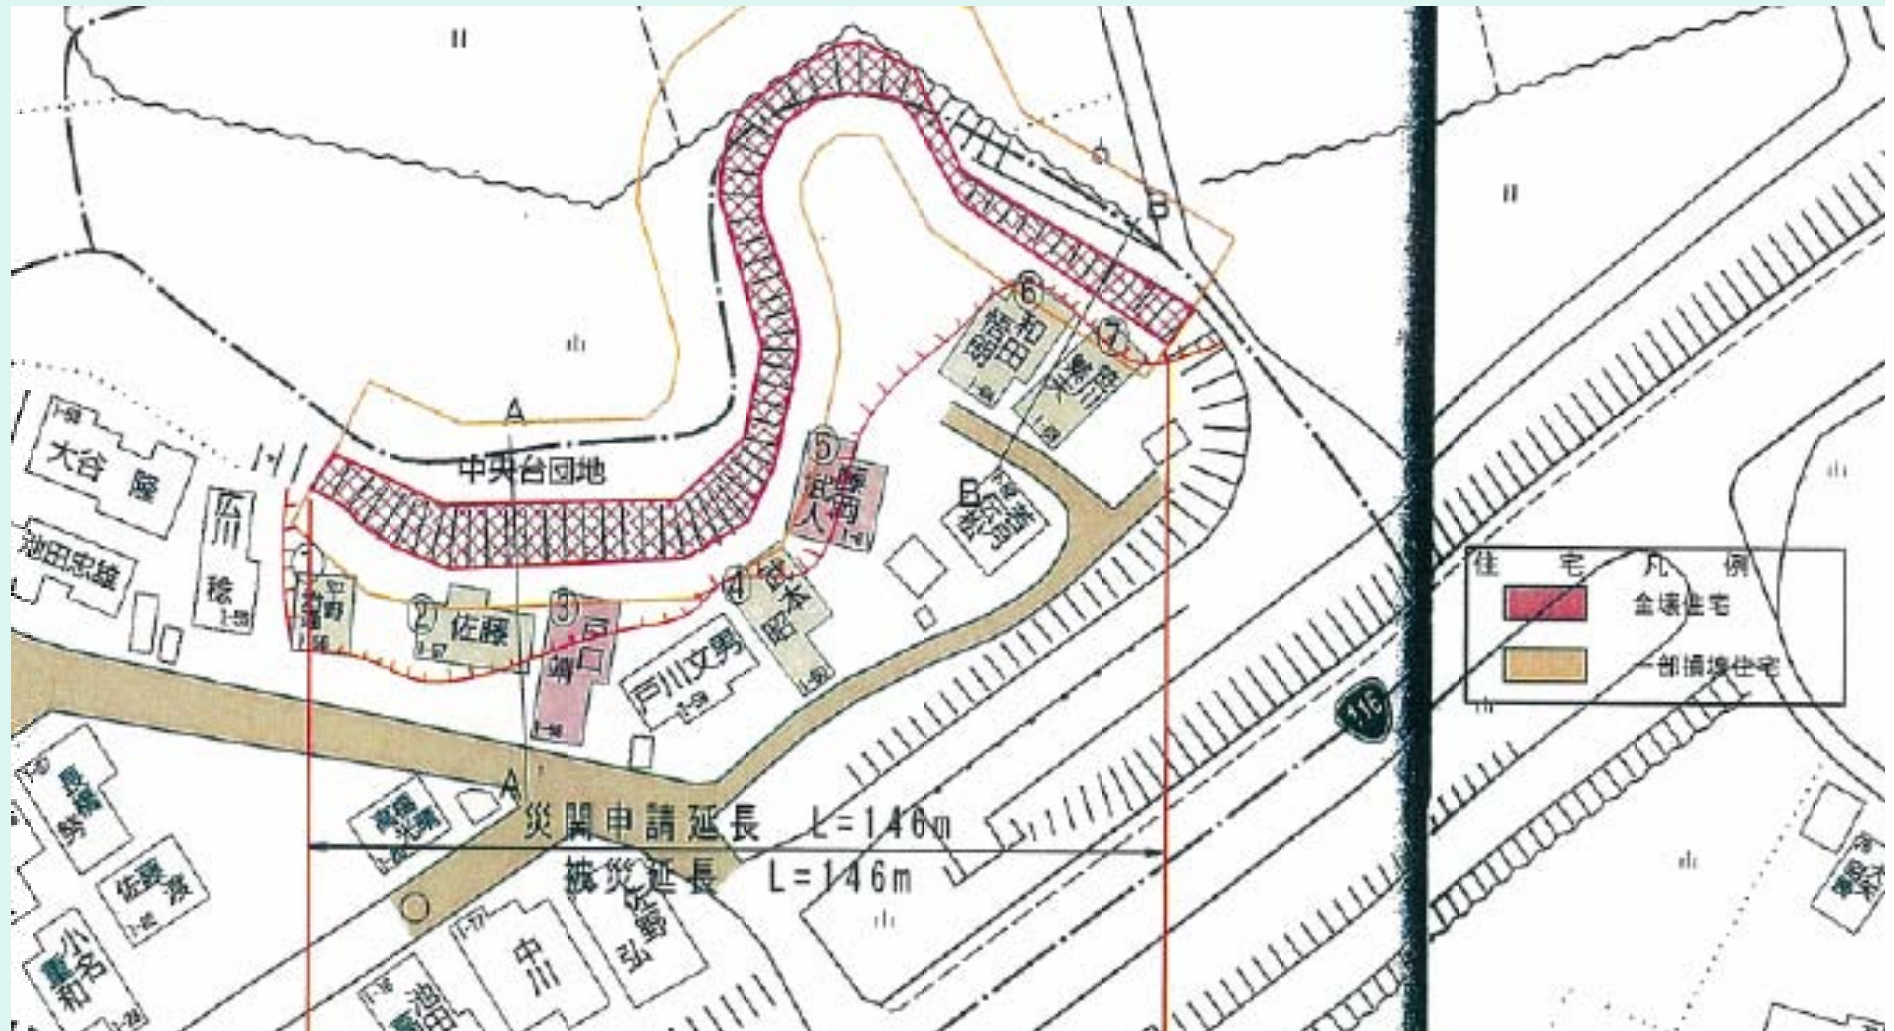
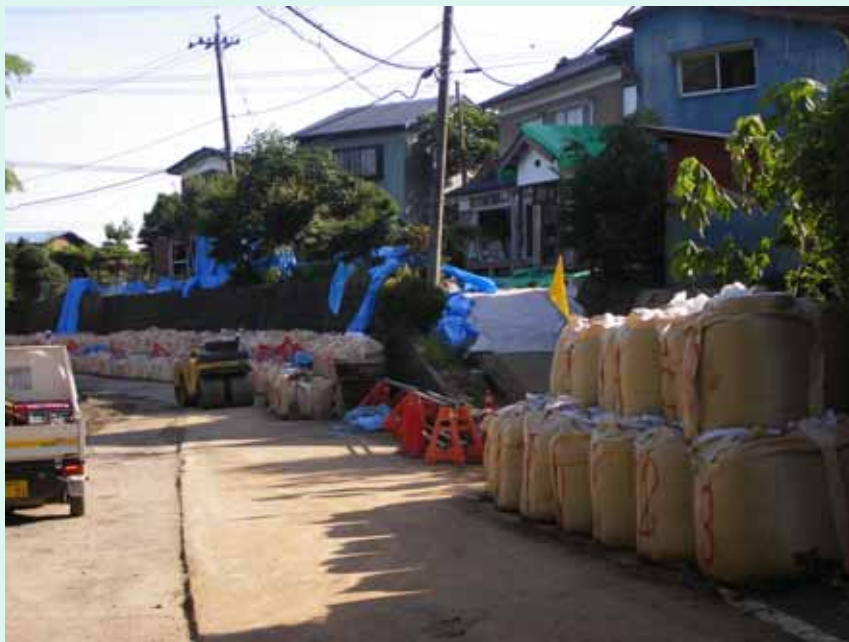
# 西山町中央台：地すべり 避難勧告10世帯23人

# 西山町中央台：地すべり

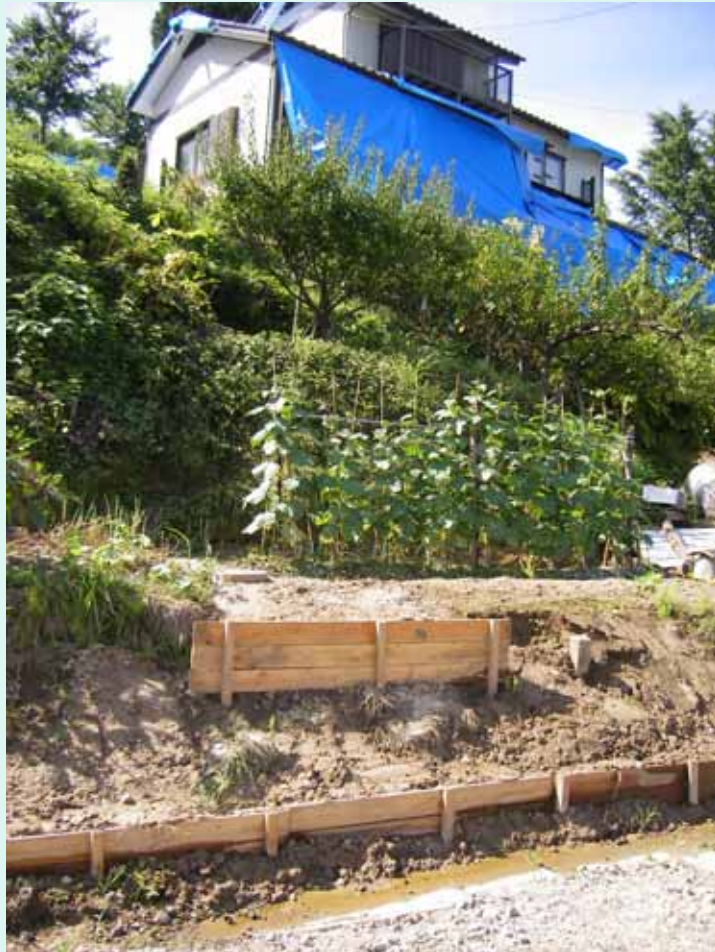
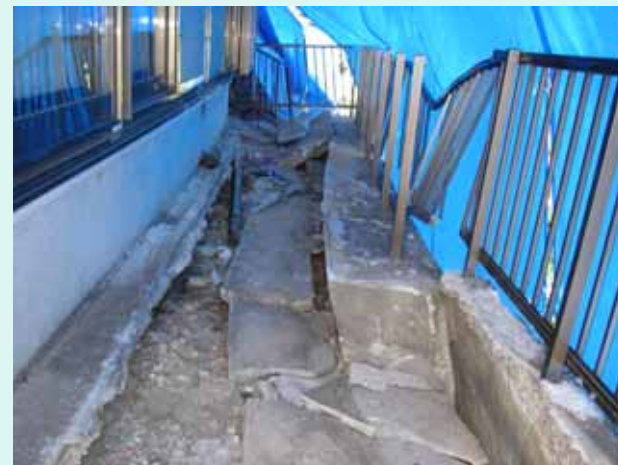
# 西山町別山:地すべり 避難勧告1世帯2人、砂山の液状化

- 西山町の5m程度プレキャスト擁壁の転倒

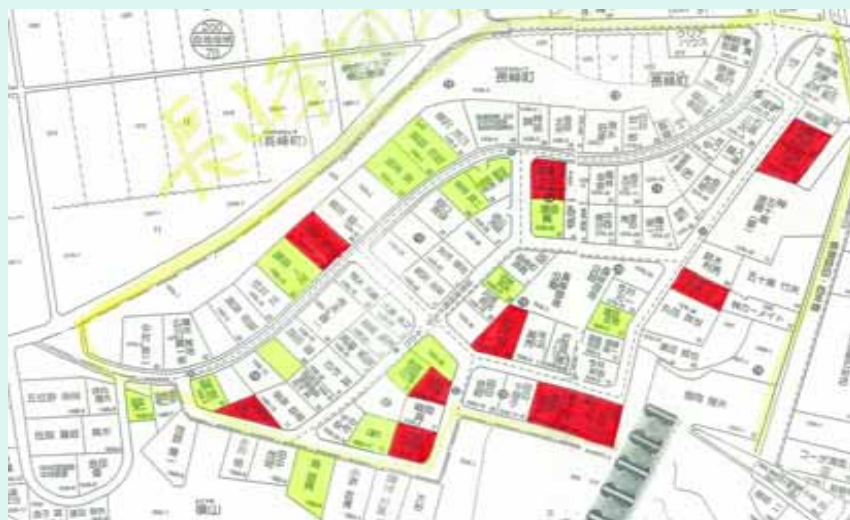
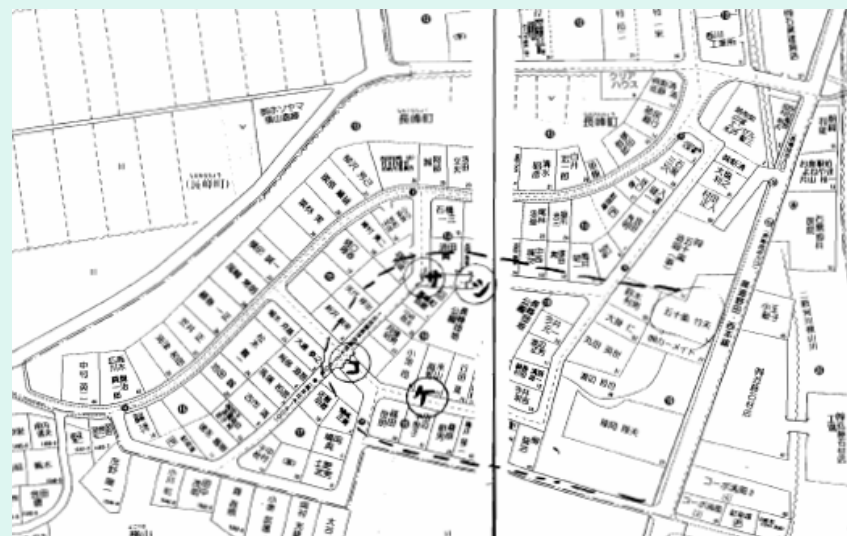
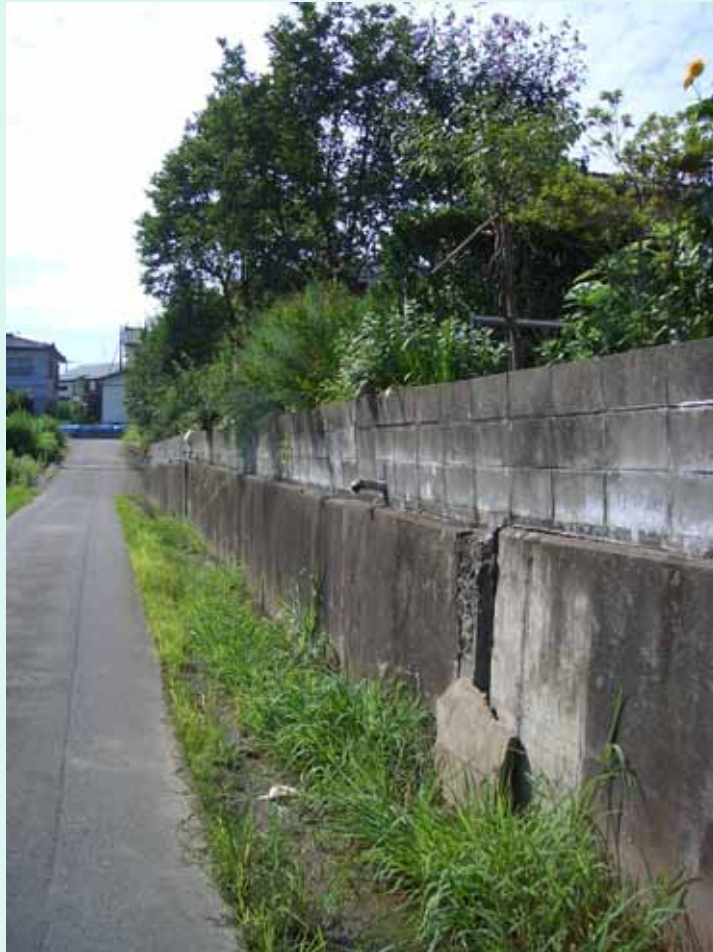
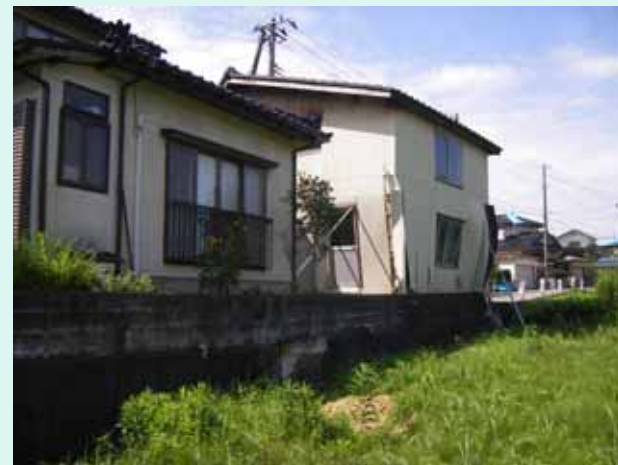
# 長峰町:谷埋め盛土地盤の滑動

# 長峰町:谷埋め盛土の滑動、擁壁の変状・クラック

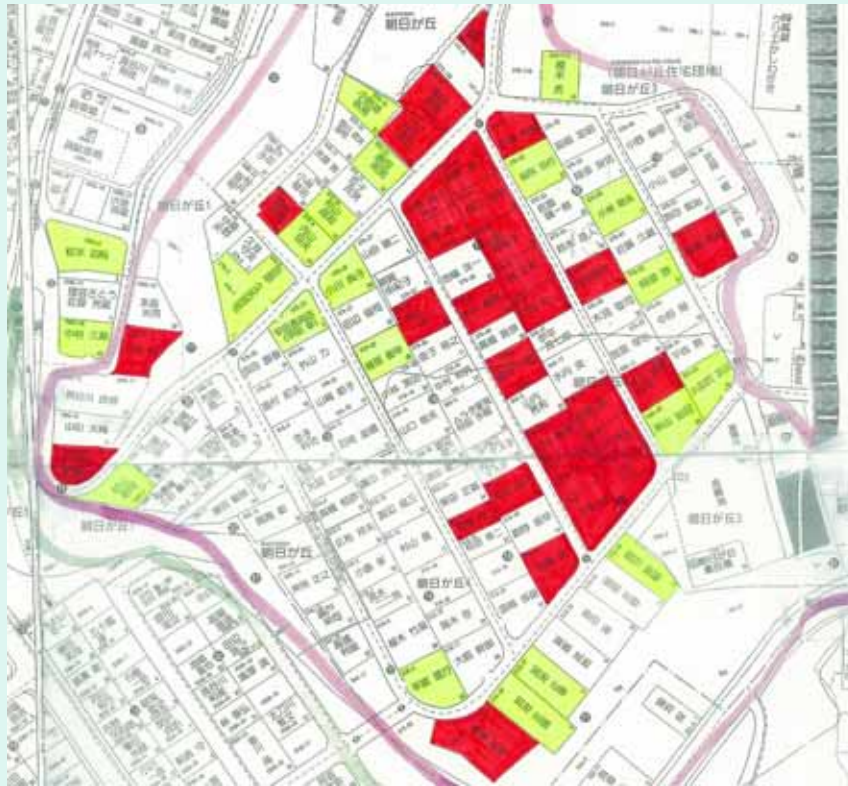
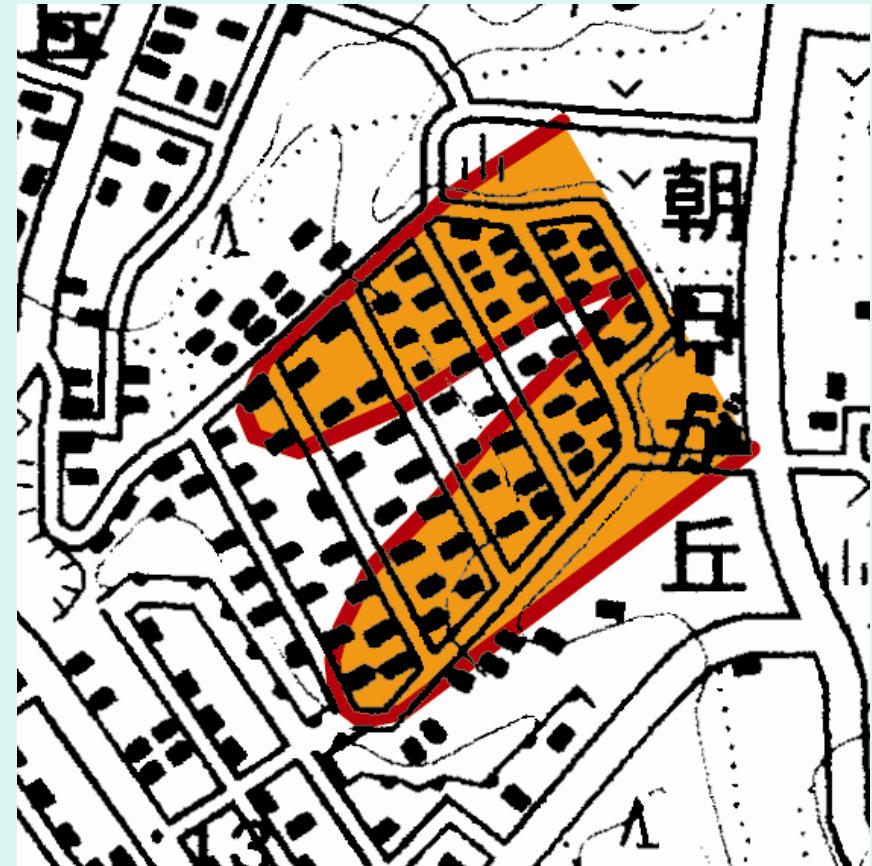
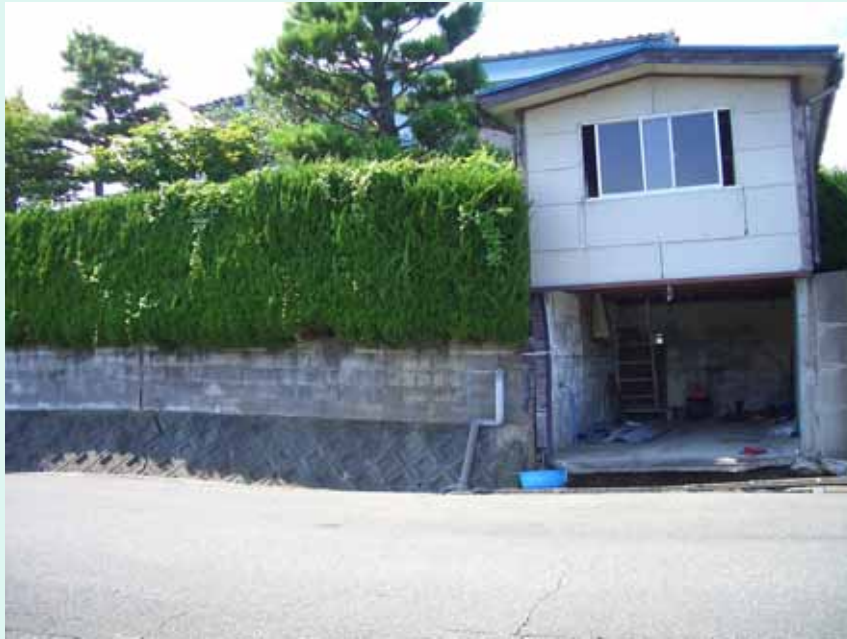
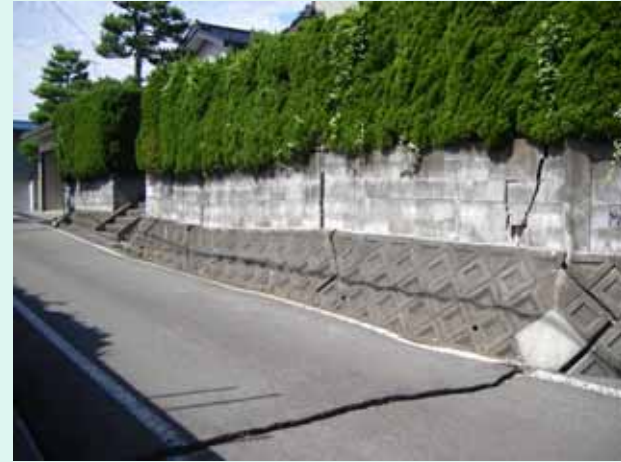
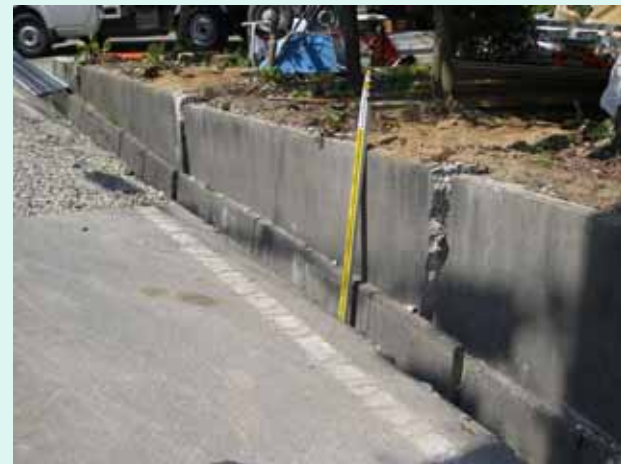
# 朝日が丘団地:谷埋め盛土地盤の滑動

# 朝日が丘団地:旧地形の尾根部付近より谷埋め盛土地盤の滑動

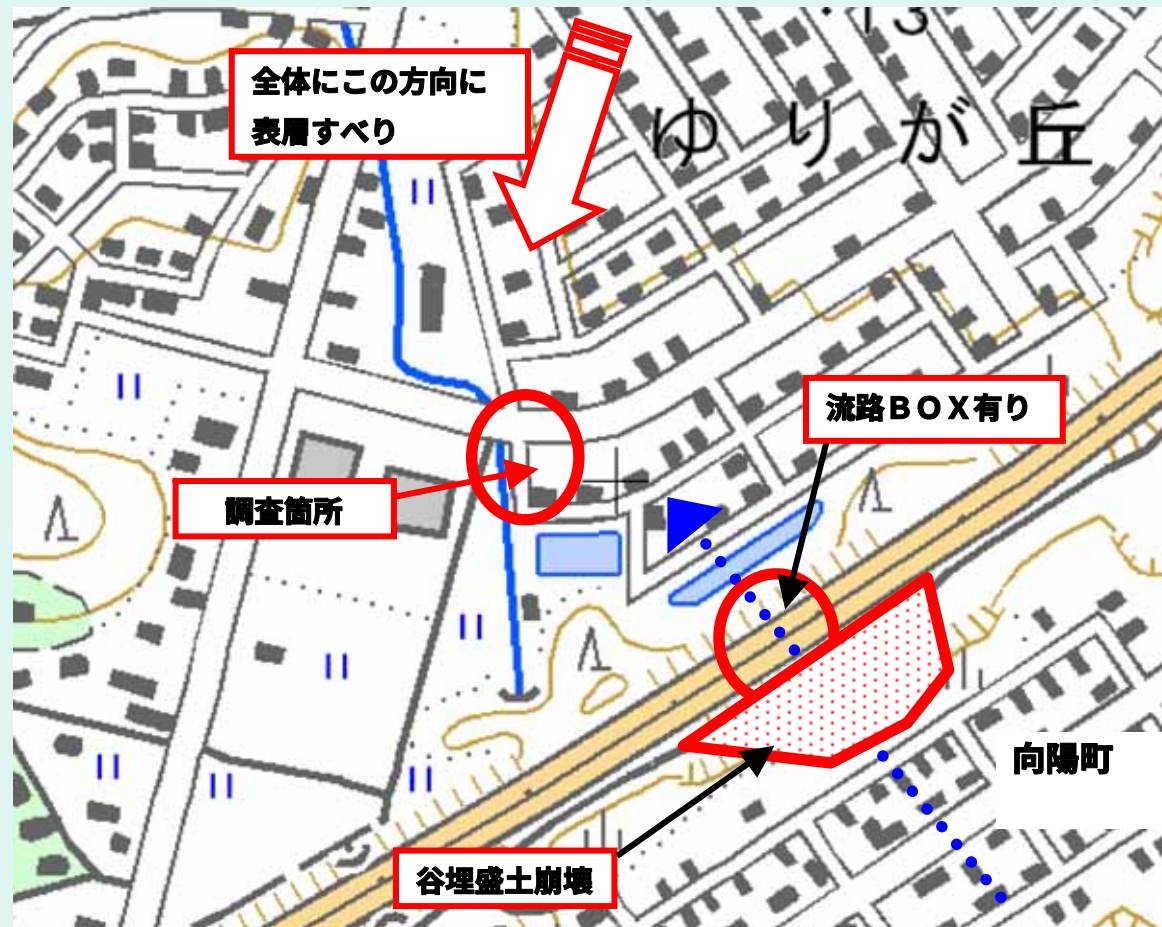
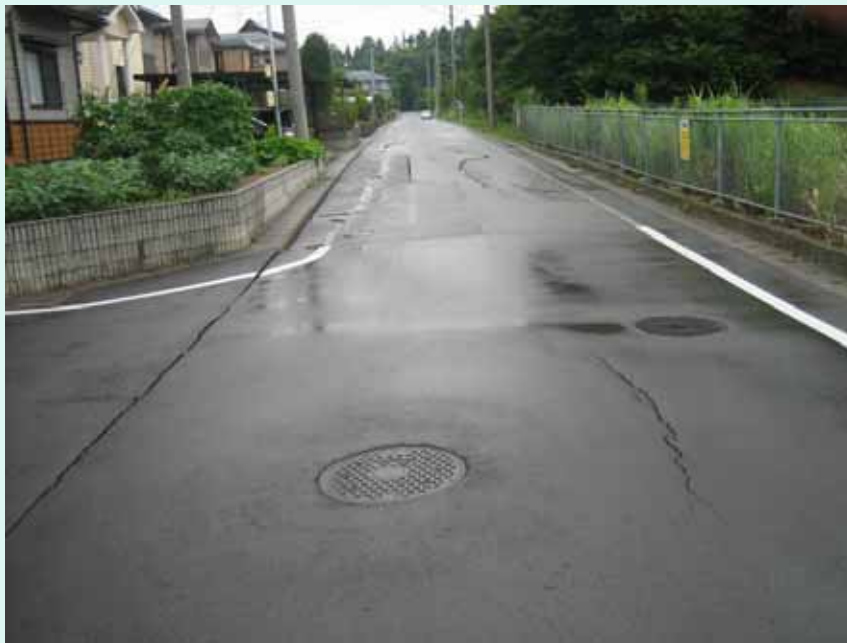
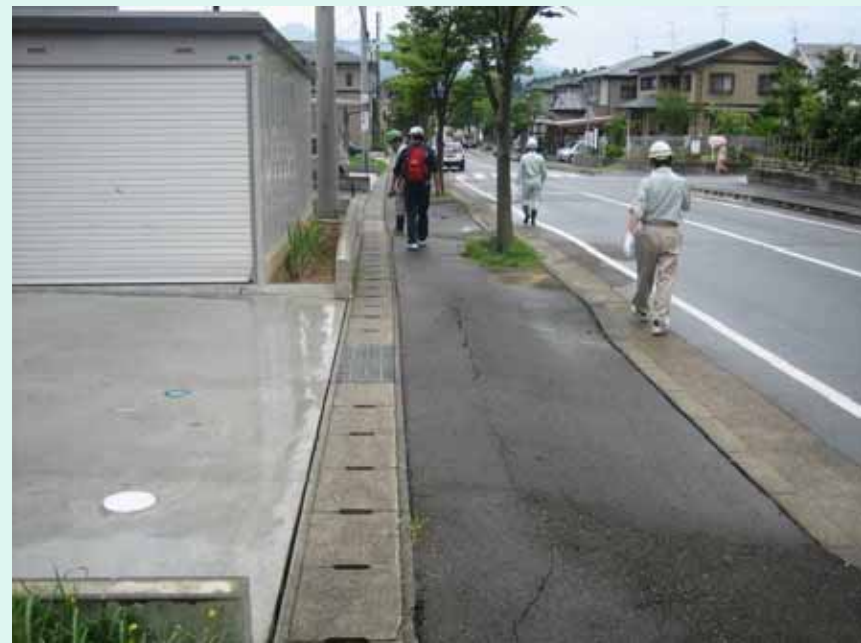
# ゆりが丘団地:谷埋め盛土地盤の滑動

**ゆりが丘団地:安田層の丘陵部の比較的緩やかな勾配の薄い谷埋め盛土地盤が滑動している**

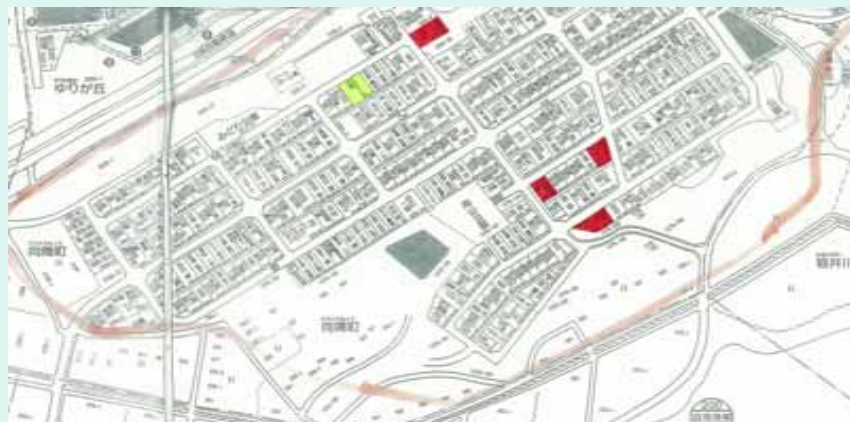
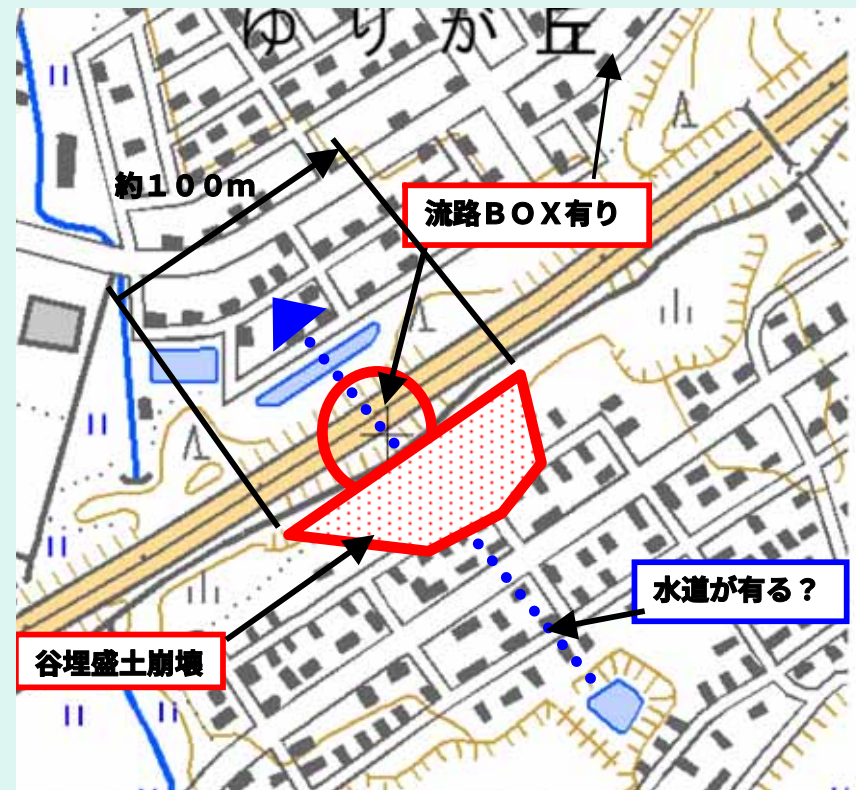
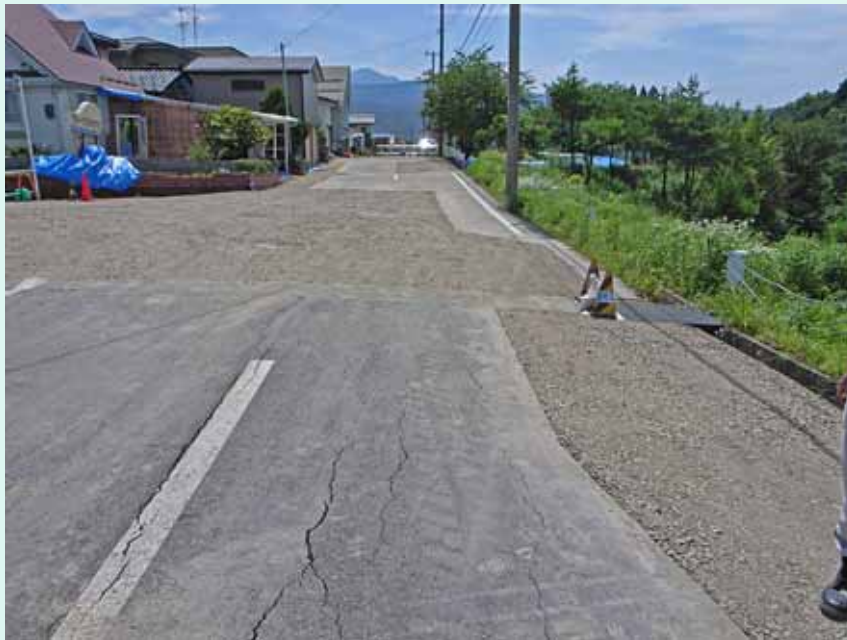
# 向陽団地:谷埋め盛土や腹付け盛土地盤の滑動

# 向陽団地:安田層の丘陵部の谷埋め盛土及び 腹付け盛土の滑動現象 (円弧状にクラック、最 大沈下1m で崩壊には至っていない)

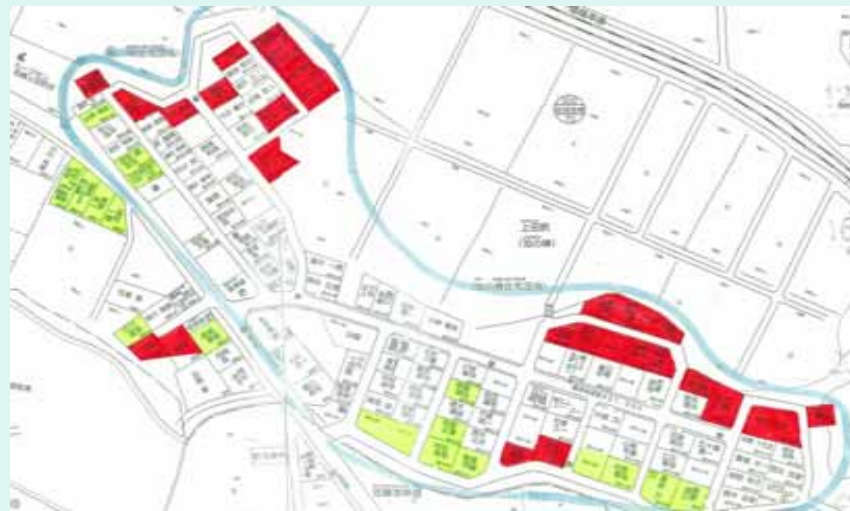
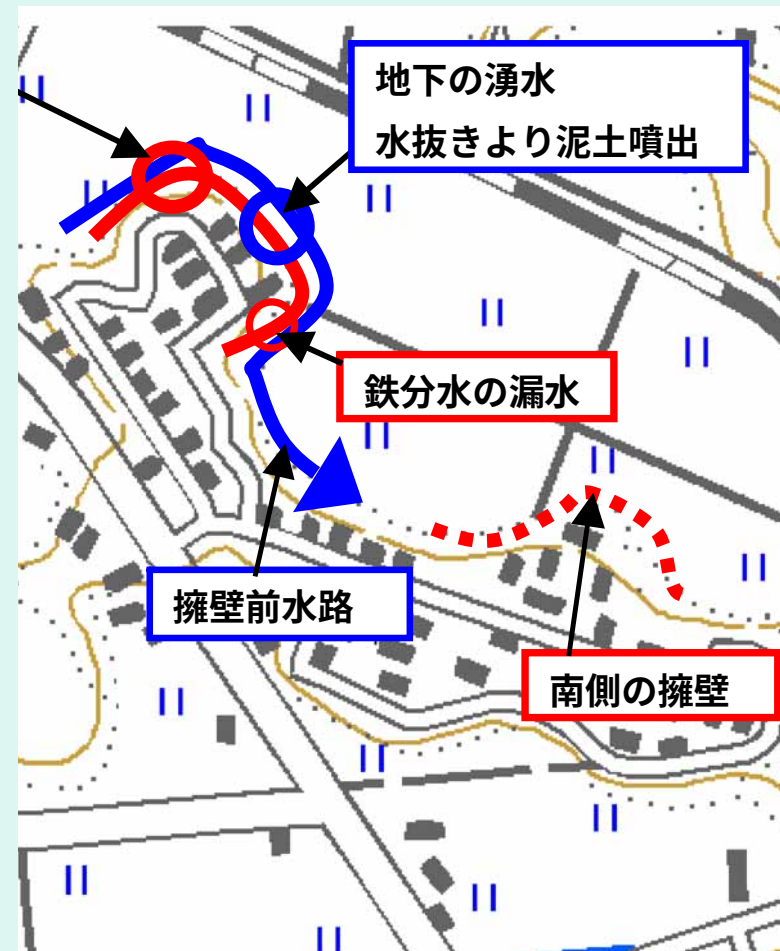
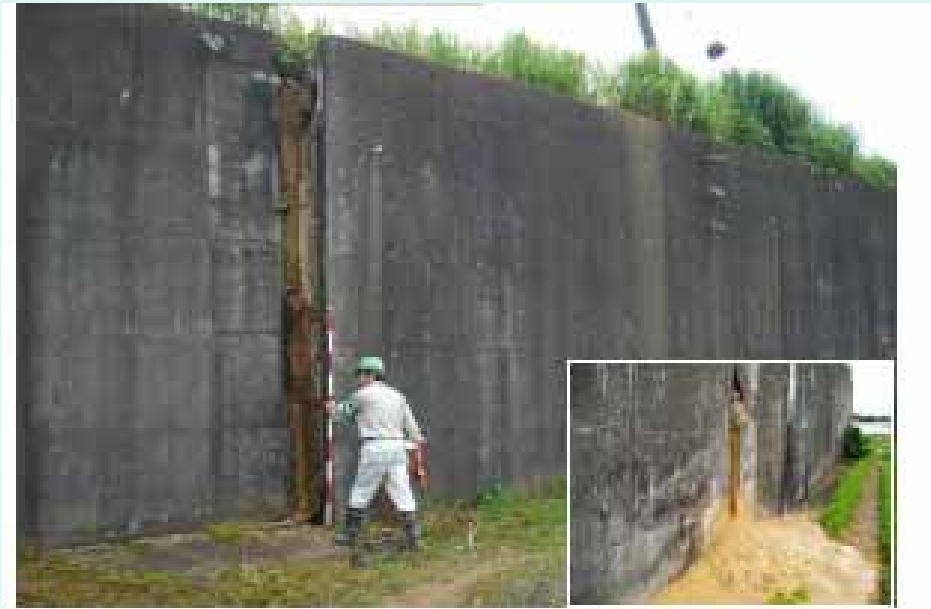
# 池の峰団地:盛土端部 (団地外周) の RC擁壁の倒壊及び地盤変状

# 池の峰団地:RC擁壁5mの倒壊・変状態・クラック

→擁壁の支持力不足、老朽化、水抜き孔の不足

既存擁壁の老朽化評価による耐震診断
