平成19年7月16日  
中越沖地震調査報告（速報）

河川付近の地盤被害

-柏崎市鯖石川（山本団地）付近-  
-大河津分水路の被害状況-

中央大学 平野廣和  
(土木学会関東支部調査団)

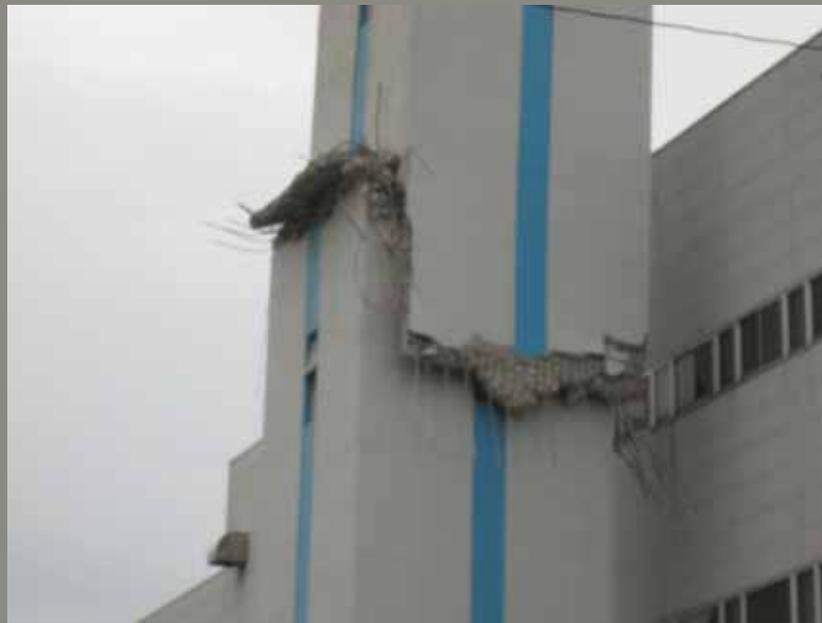
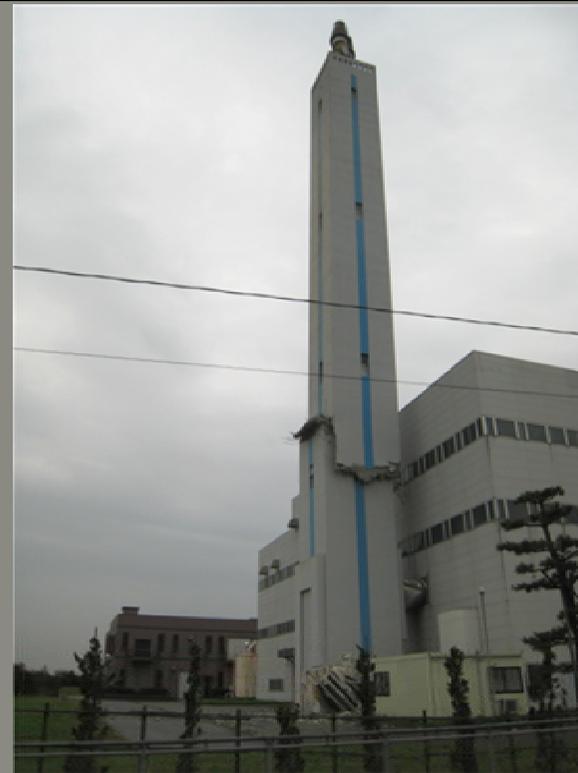
# クリーンセンター煙突破壊

- 見事に、水平な一断面で破壊している。
- なぜ、この位置か

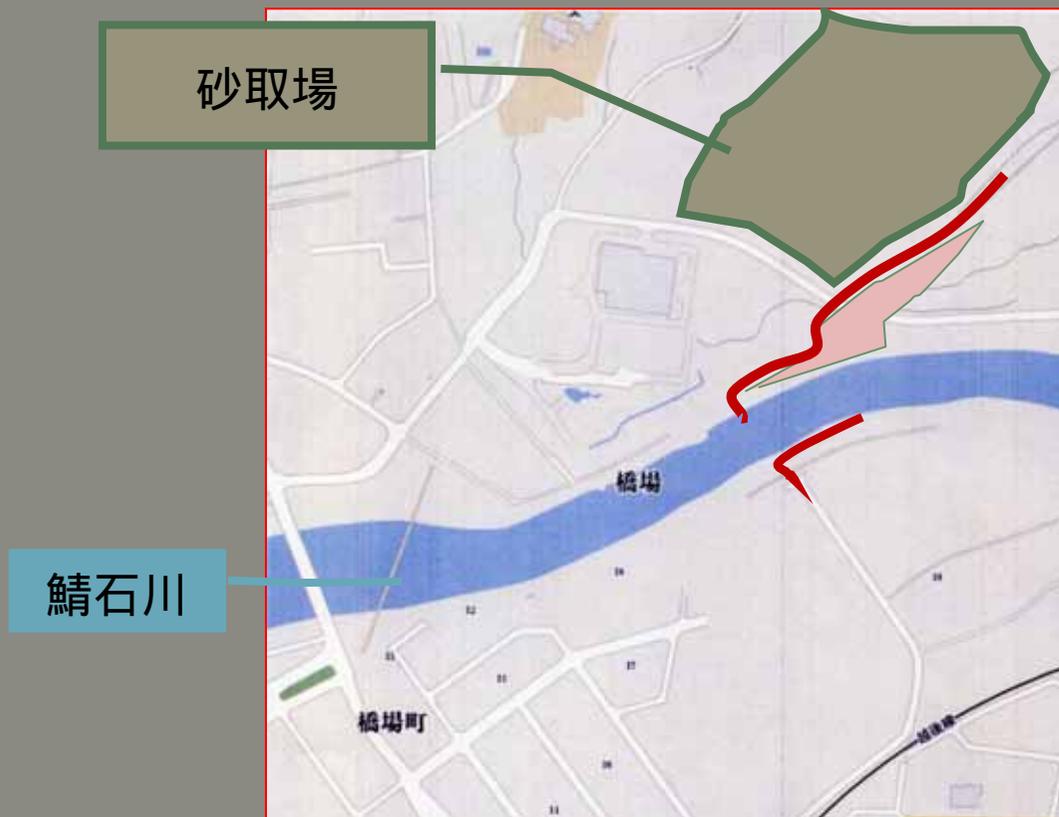
# クリーンセンター東の地盤変状（1）

- クリーンセンター東側の山本団地では、大きな液状化によると思われる地盤沈下があった

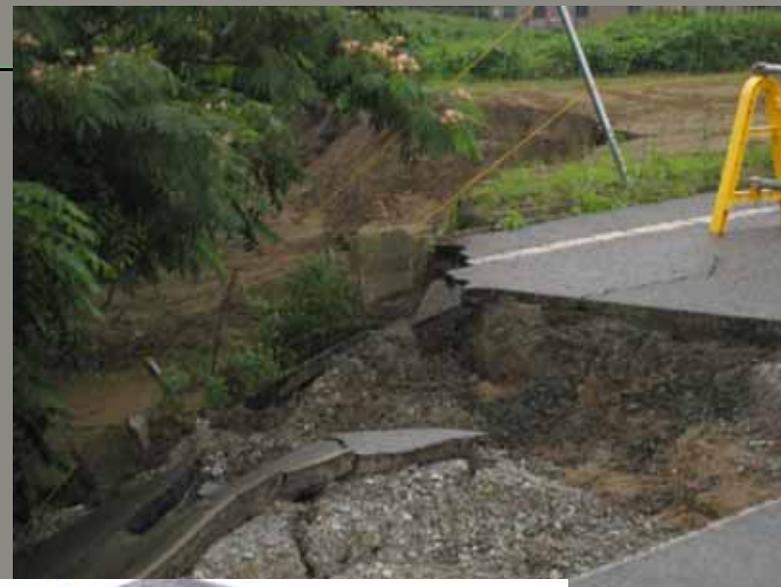
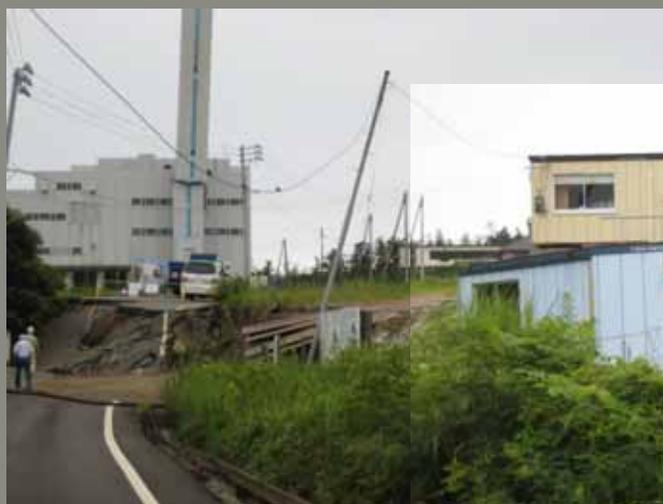
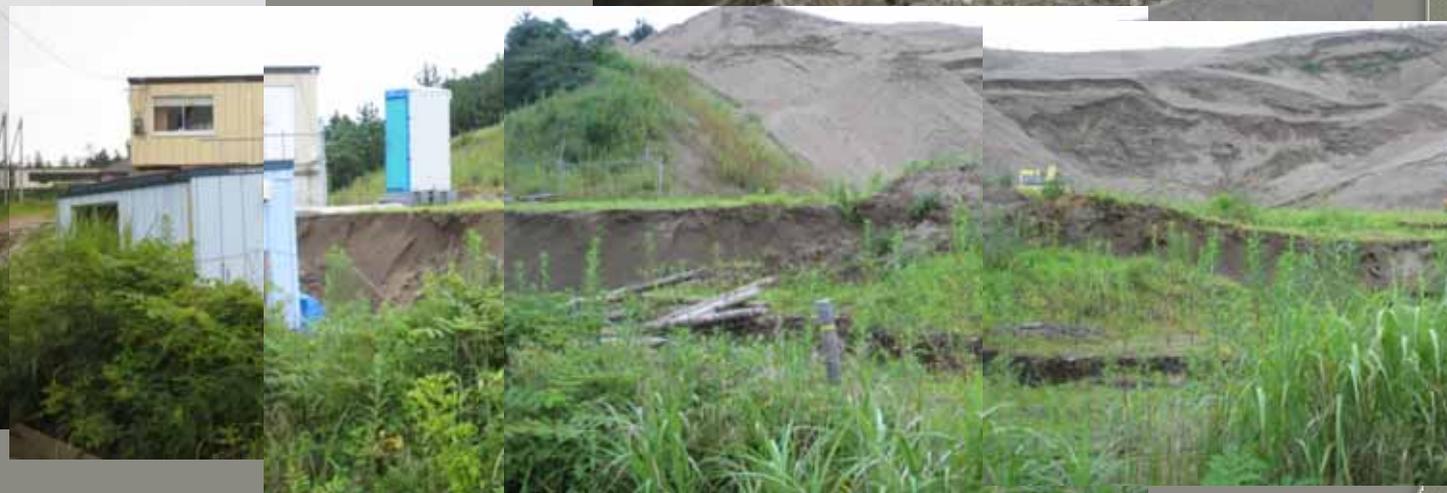
# クリーンセンター東の地盤変状（2）

明瞭な縦ずれが見られた

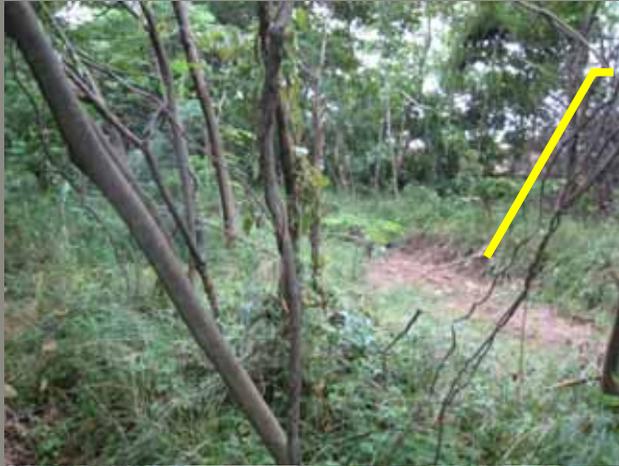
噴砂跡

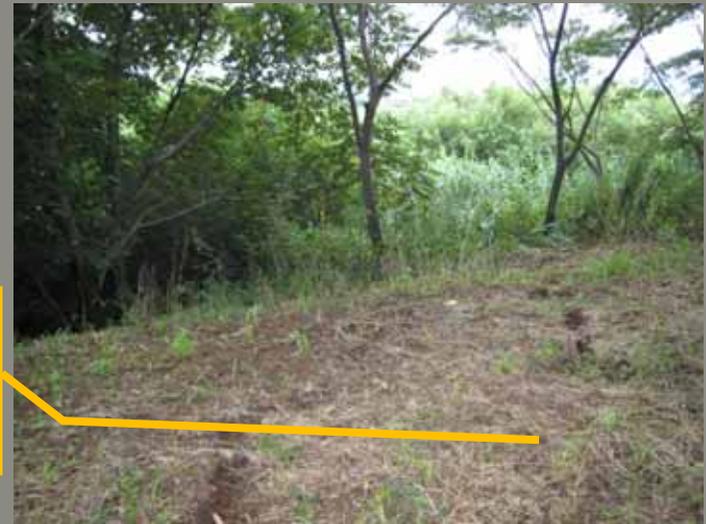
亀裂の先は  
左に折れて  
河川の方へ

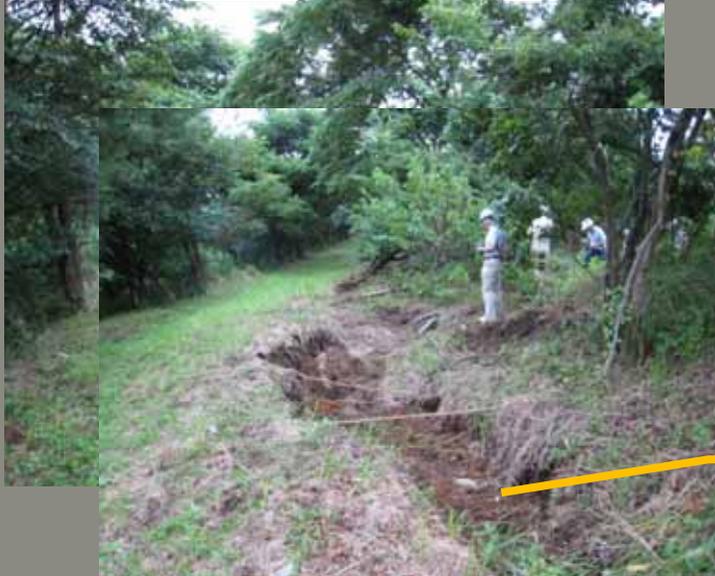
その向こう  
に左岸の  
亀裂

約  
1.8m  
亀裂

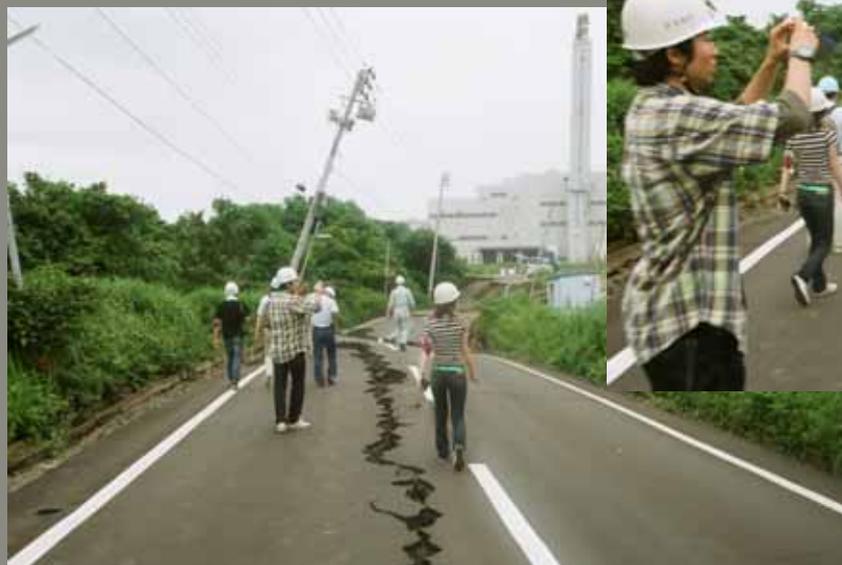
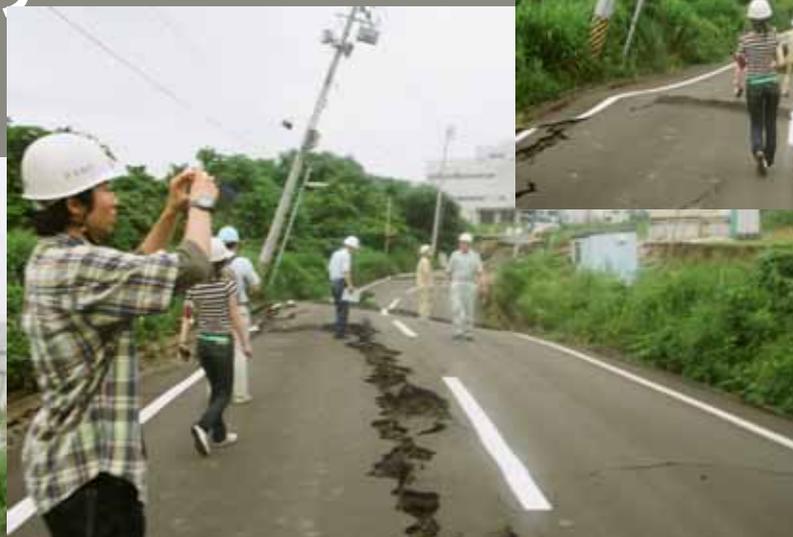
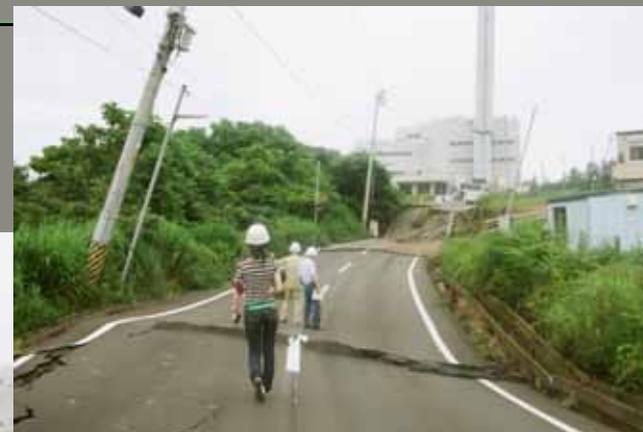
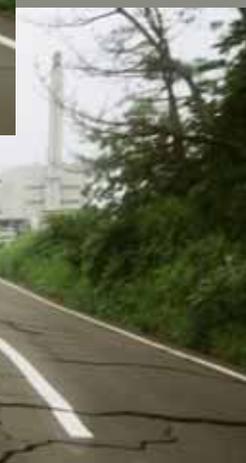
# クリーンセンター東の地盤変状 (3)

- 山本団地から道路は縦に亀裂が入り

- 途中から急激に沈下

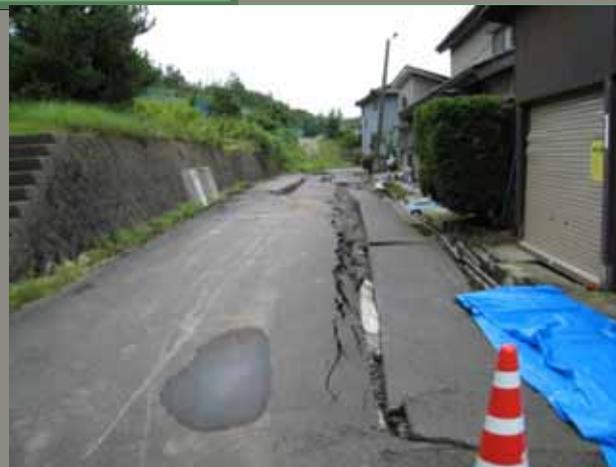
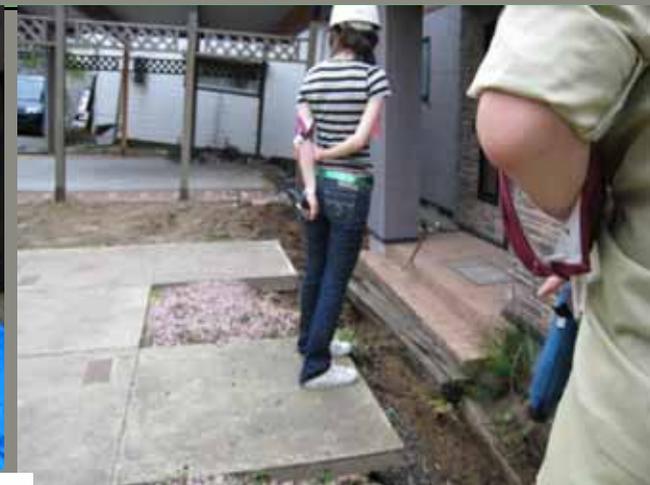
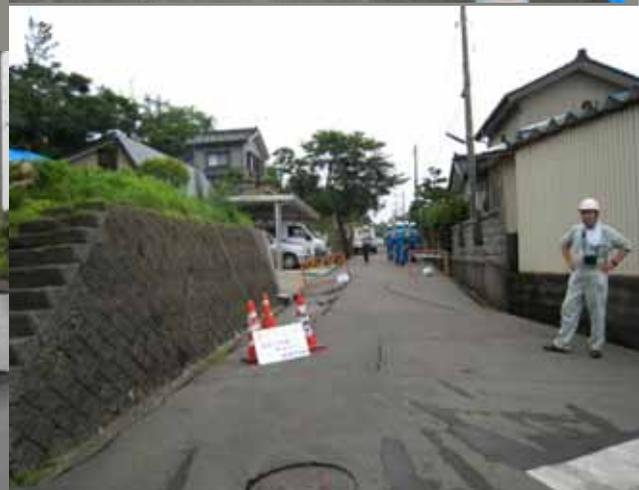
山本団地

土取り場に続く山が東に押し出すように山本団地地区に地盤変状をもたらしている。

このため、道路が盛り上がっている。

ひどいところでは、50cm近くの亀裂がある。

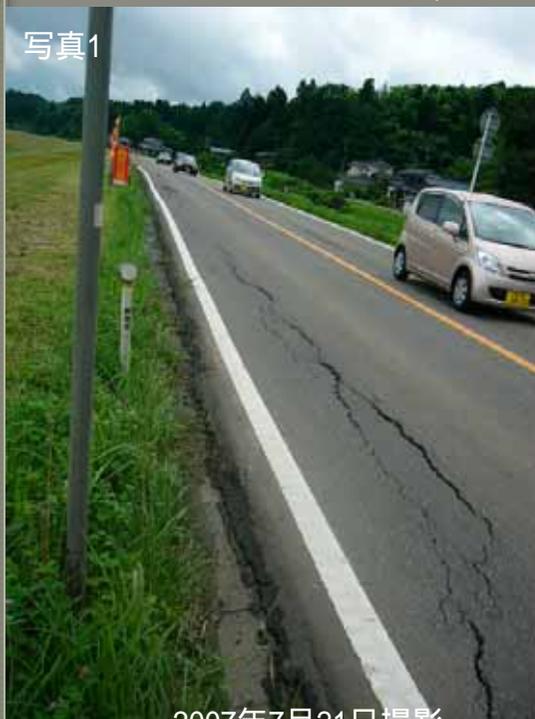
写真1

写真-1 堤防上面の亀裂  
(大河津分水路左岸・長岡市岩方)

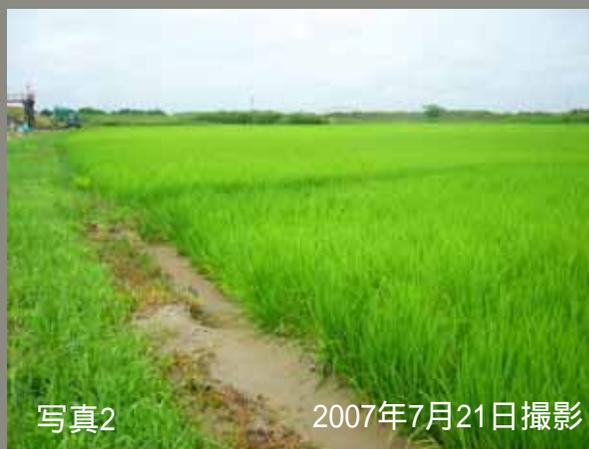
写真2

写真-2 高水敷内の墳砂(大河津分水路左岸・長岡市岩方)

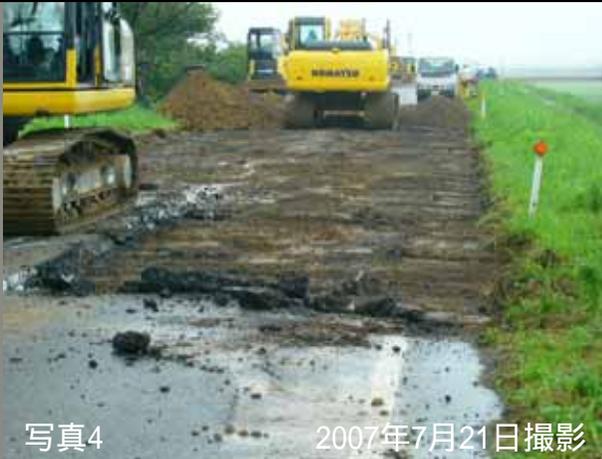
写真4 2007年7月21日撮影

【復旧前状況】  
幅8cm, 深さ50cm以上, 延長60m

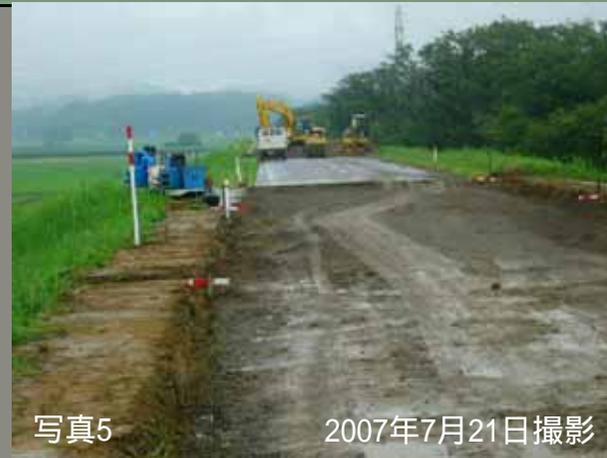
写真5 2007年7月21日撮影

【復旧前状況】  
幅10cm, 深さ1.2m以上, 延長41m

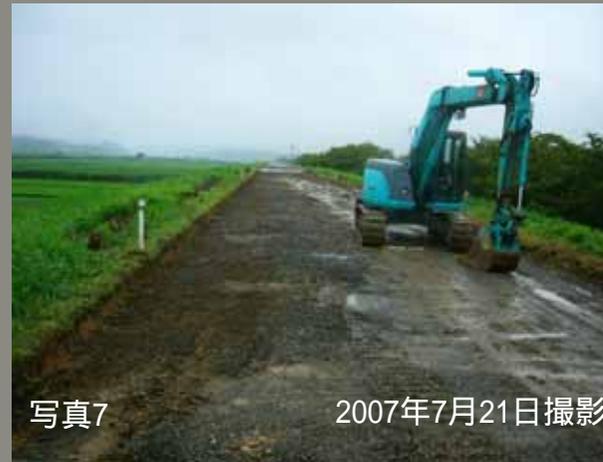
写真7 2007年7月21日撮影

【復旧前状況】  
幅若干, 深さ不明, 延長41m

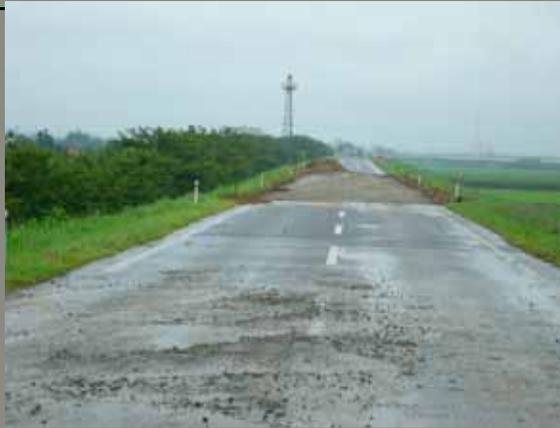
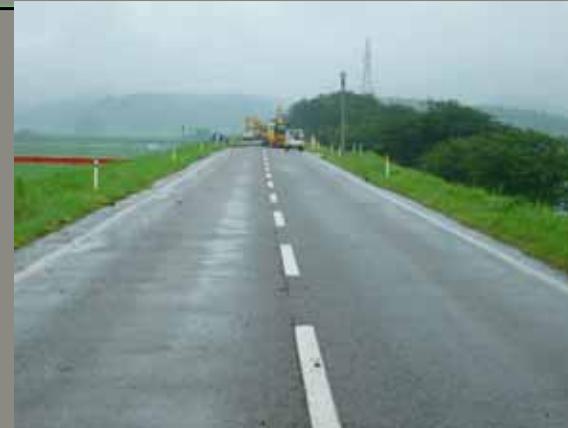
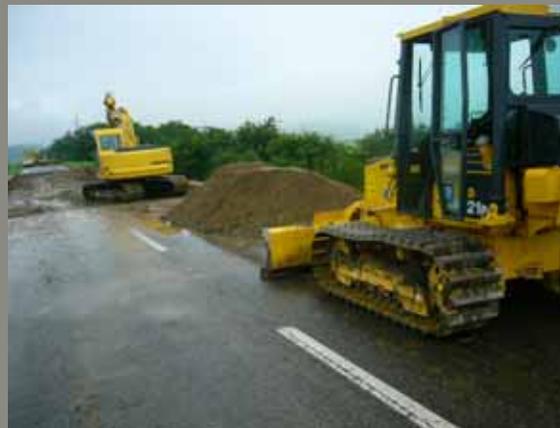
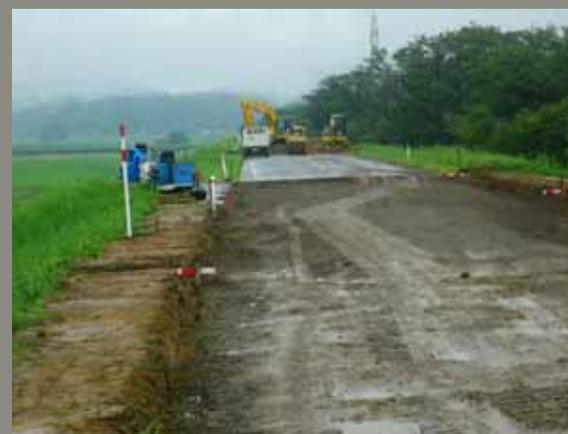
堤防上面の道路に亀裂が発生した箇所の補修工事を行っていた。  
工事前の情報：幅10cm，深さ1.2m，延長41m

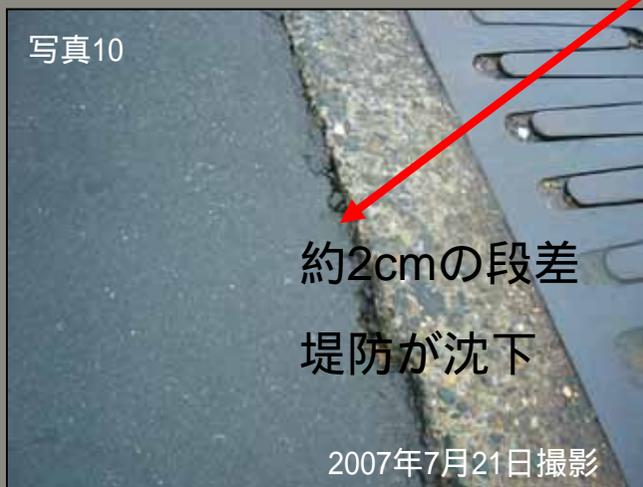
橋梁取付部の段差

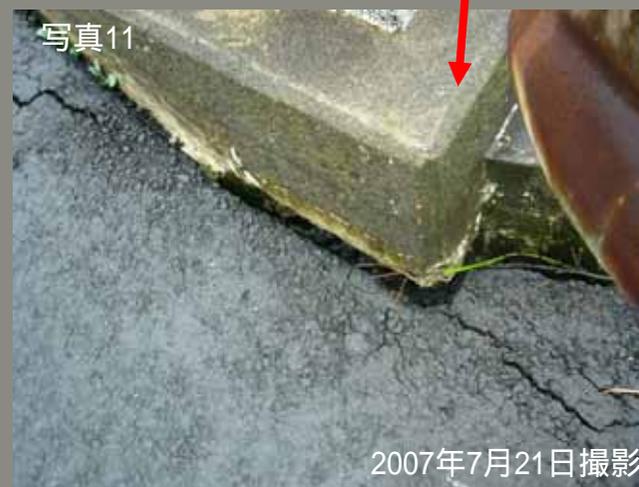
橋梁端の隙間と亀裂

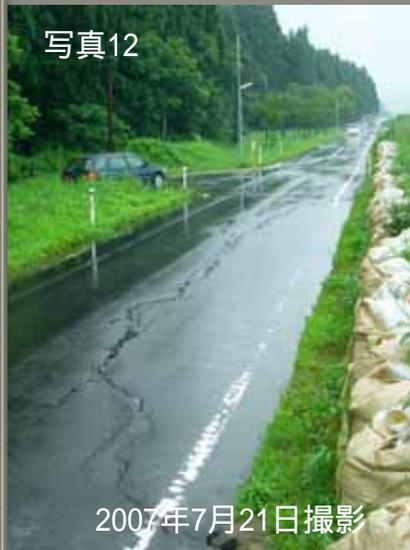
写真12

写真-12,13  
堤防上面の亀裂と応急処置状況

亀裂が数箇所見られた幅若干, 深さ1.7cm, 1つの亀裂の長さ15m程度, 延長100以上

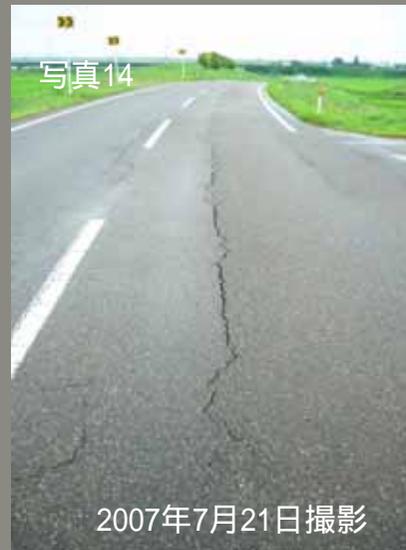
写真14

写真-14,15  
堤防上面の亀裂の状態

亀裂が多数見られた。幅若干, 深さ不明, 1つの亀裂の長さ10m程度, 延長100m以上

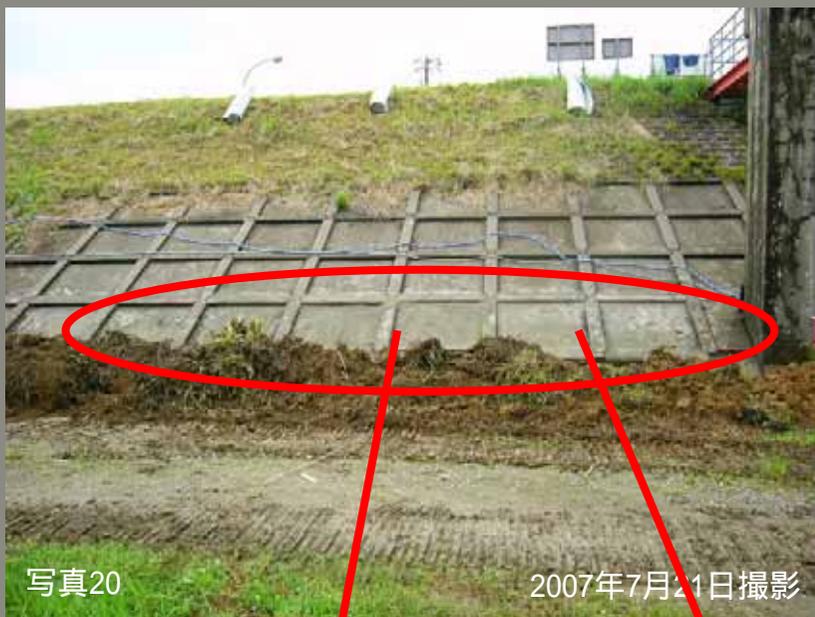
写真-20 ~ 23

堤防斜面の応急復旧工事の様子。

斜面底部に亀裂が発生している。

応急復旧工事中、土砂の埋め戻し作業を行っていた。

堤内地側へ引っ張られたか？

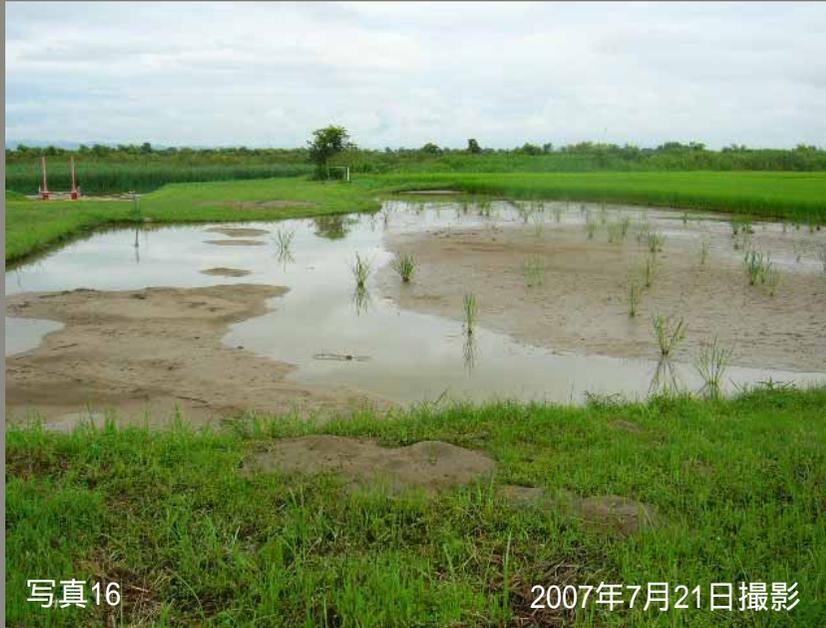
写真-16, 17, 19  
高水敷の墳砂の様子と水田の様子。  
写真-18

水田で墳砂が多く発生していた。また、写真-19のように、水田の砂が存在しない部分でも水が無くなっていた。

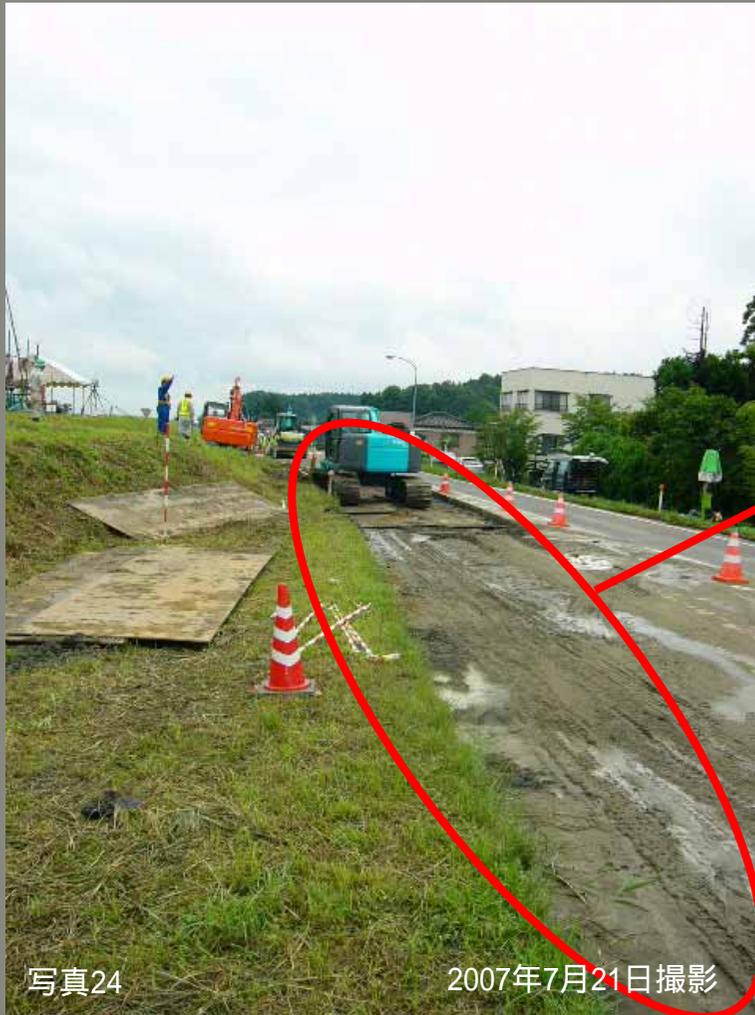
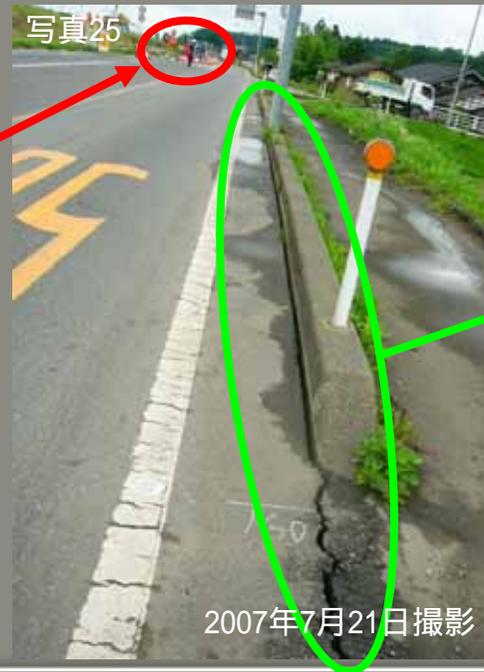
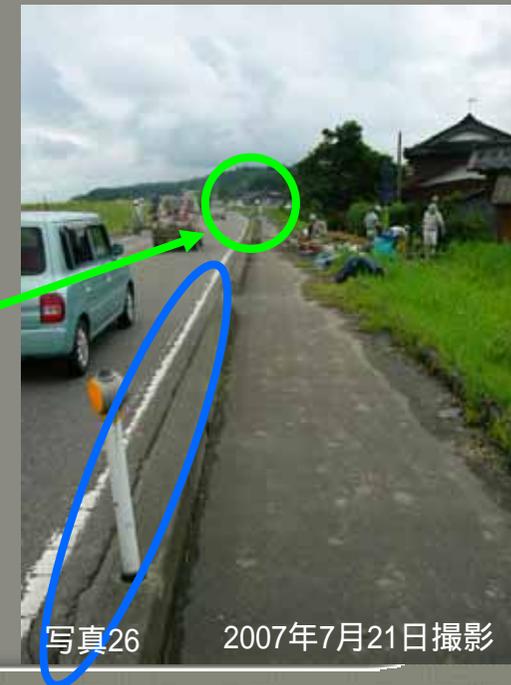
写真-24 ~ 26

堤防斜面の被害付近の道路被害状況。

写真左は応急復旧工事中，写真中央は道路と歩道に2cmほどの隙間あり，写真右は道路と歩道の間が2cmほど盛り上がっていた股裂現象か？

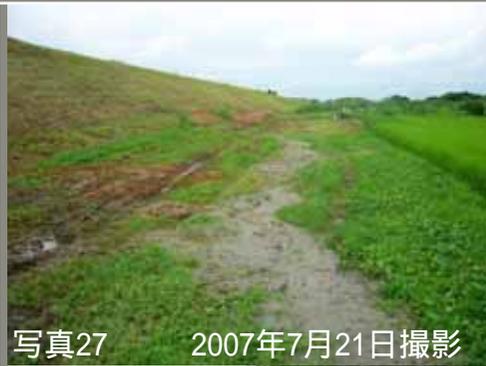
写真27 2007年7月21日撮影

堤防斜面の亀裂の応急復旧状況

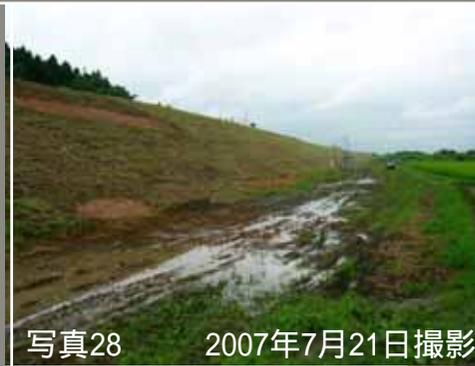
写真28 2007年7月21日撮影

亀裂は斜面の底部だけでなく、上部にも発生している。多少はらみもあり

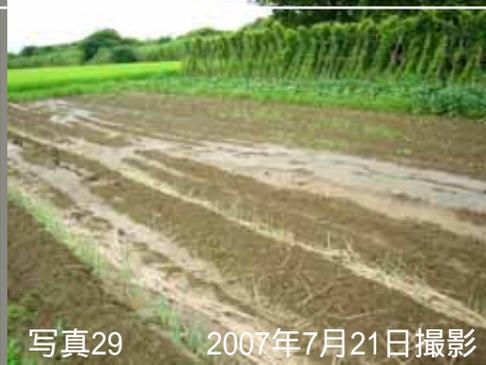
写真29 2007年7月21日撮影

畑でも墳砂を確認

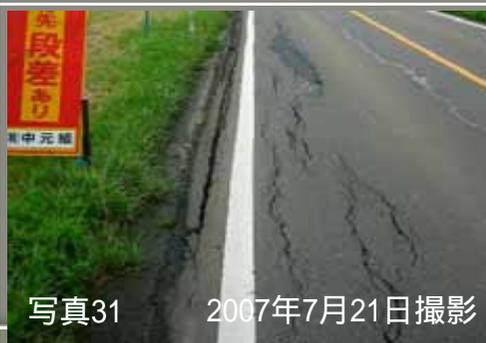
写真31 2007年7月21日撮影

付近の道路は比較的大きな亀裂が発生していた。(未補修)

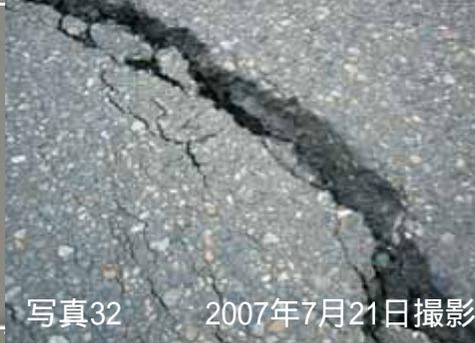
写真32 2007年7月21日撮影

亀裂は最大で幅2cm, 段差は2cm, 深さ不明, 延長100m以上

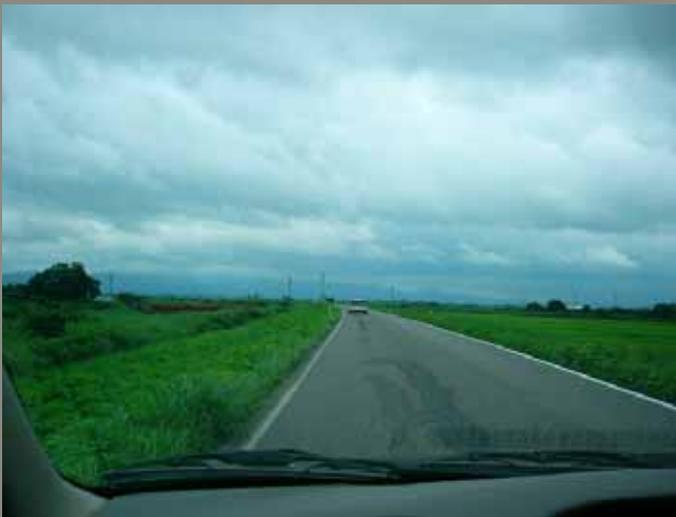
アスファルト表面にクラックがある程度
