### 5.1 上下水道・ガス系の被害

# 水道施設の被害

神戸大学大学院工学研究科  
鋤田 泰子

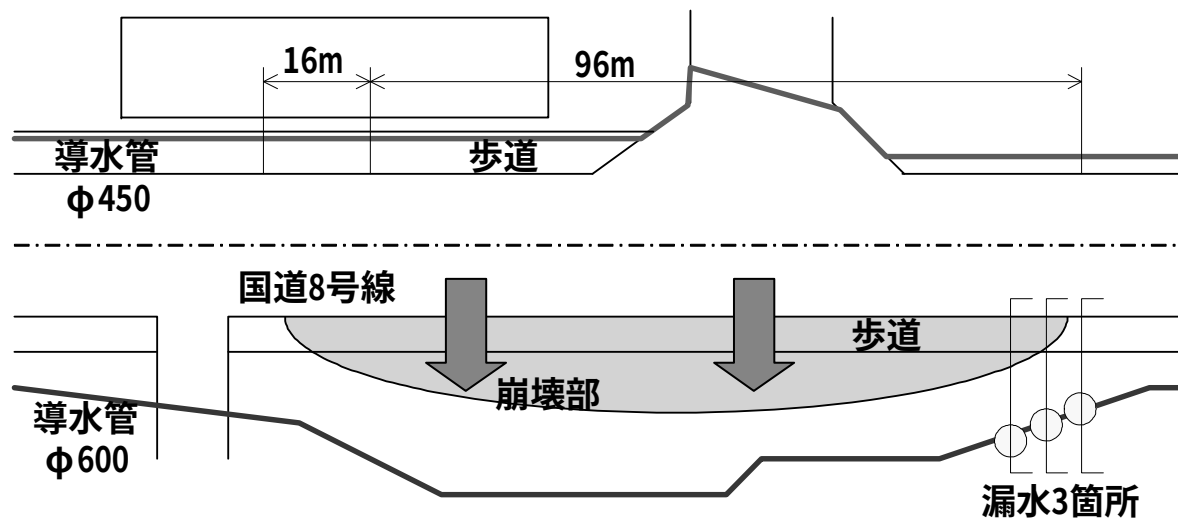
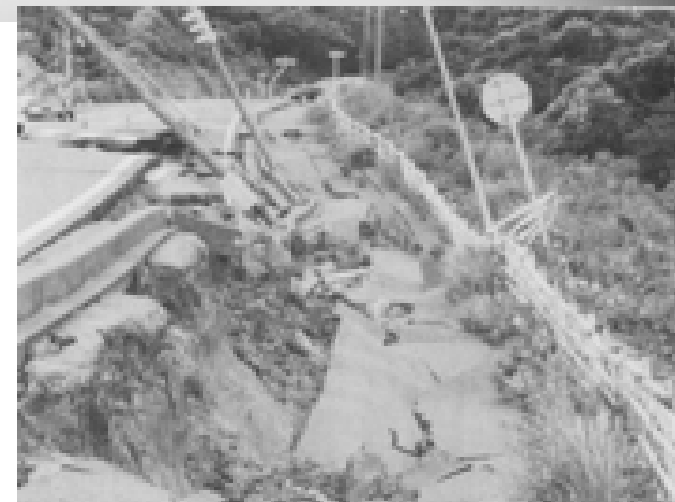
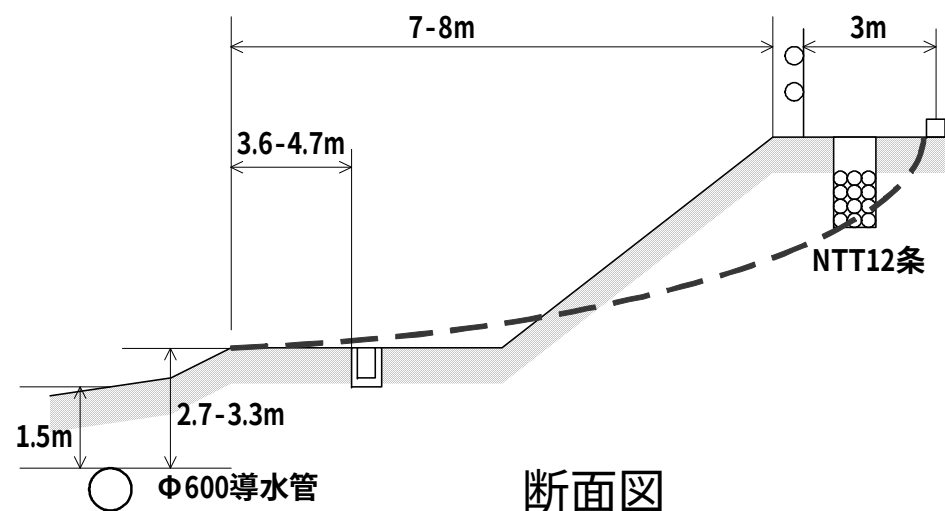
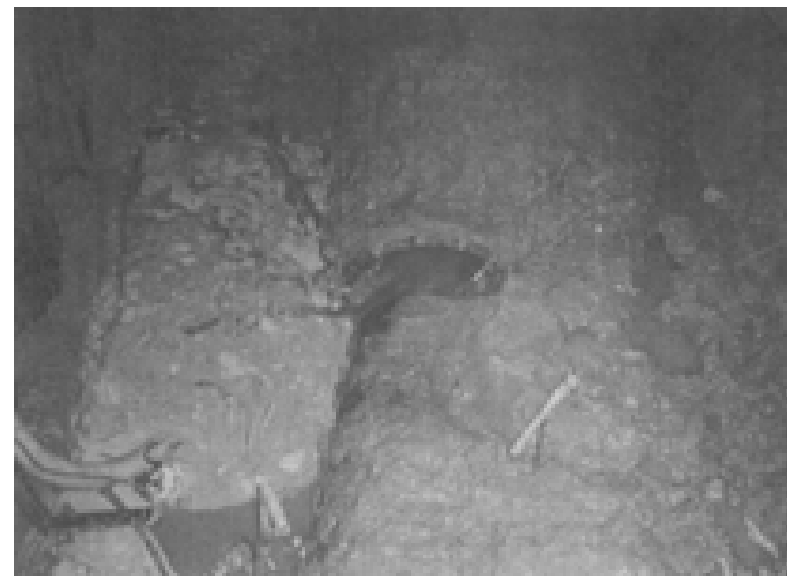
# 導水管 (5拡・ $\phi 600$ ) の路面崩壊

復旧時、4,5m深さまで矢板がすぐに入る

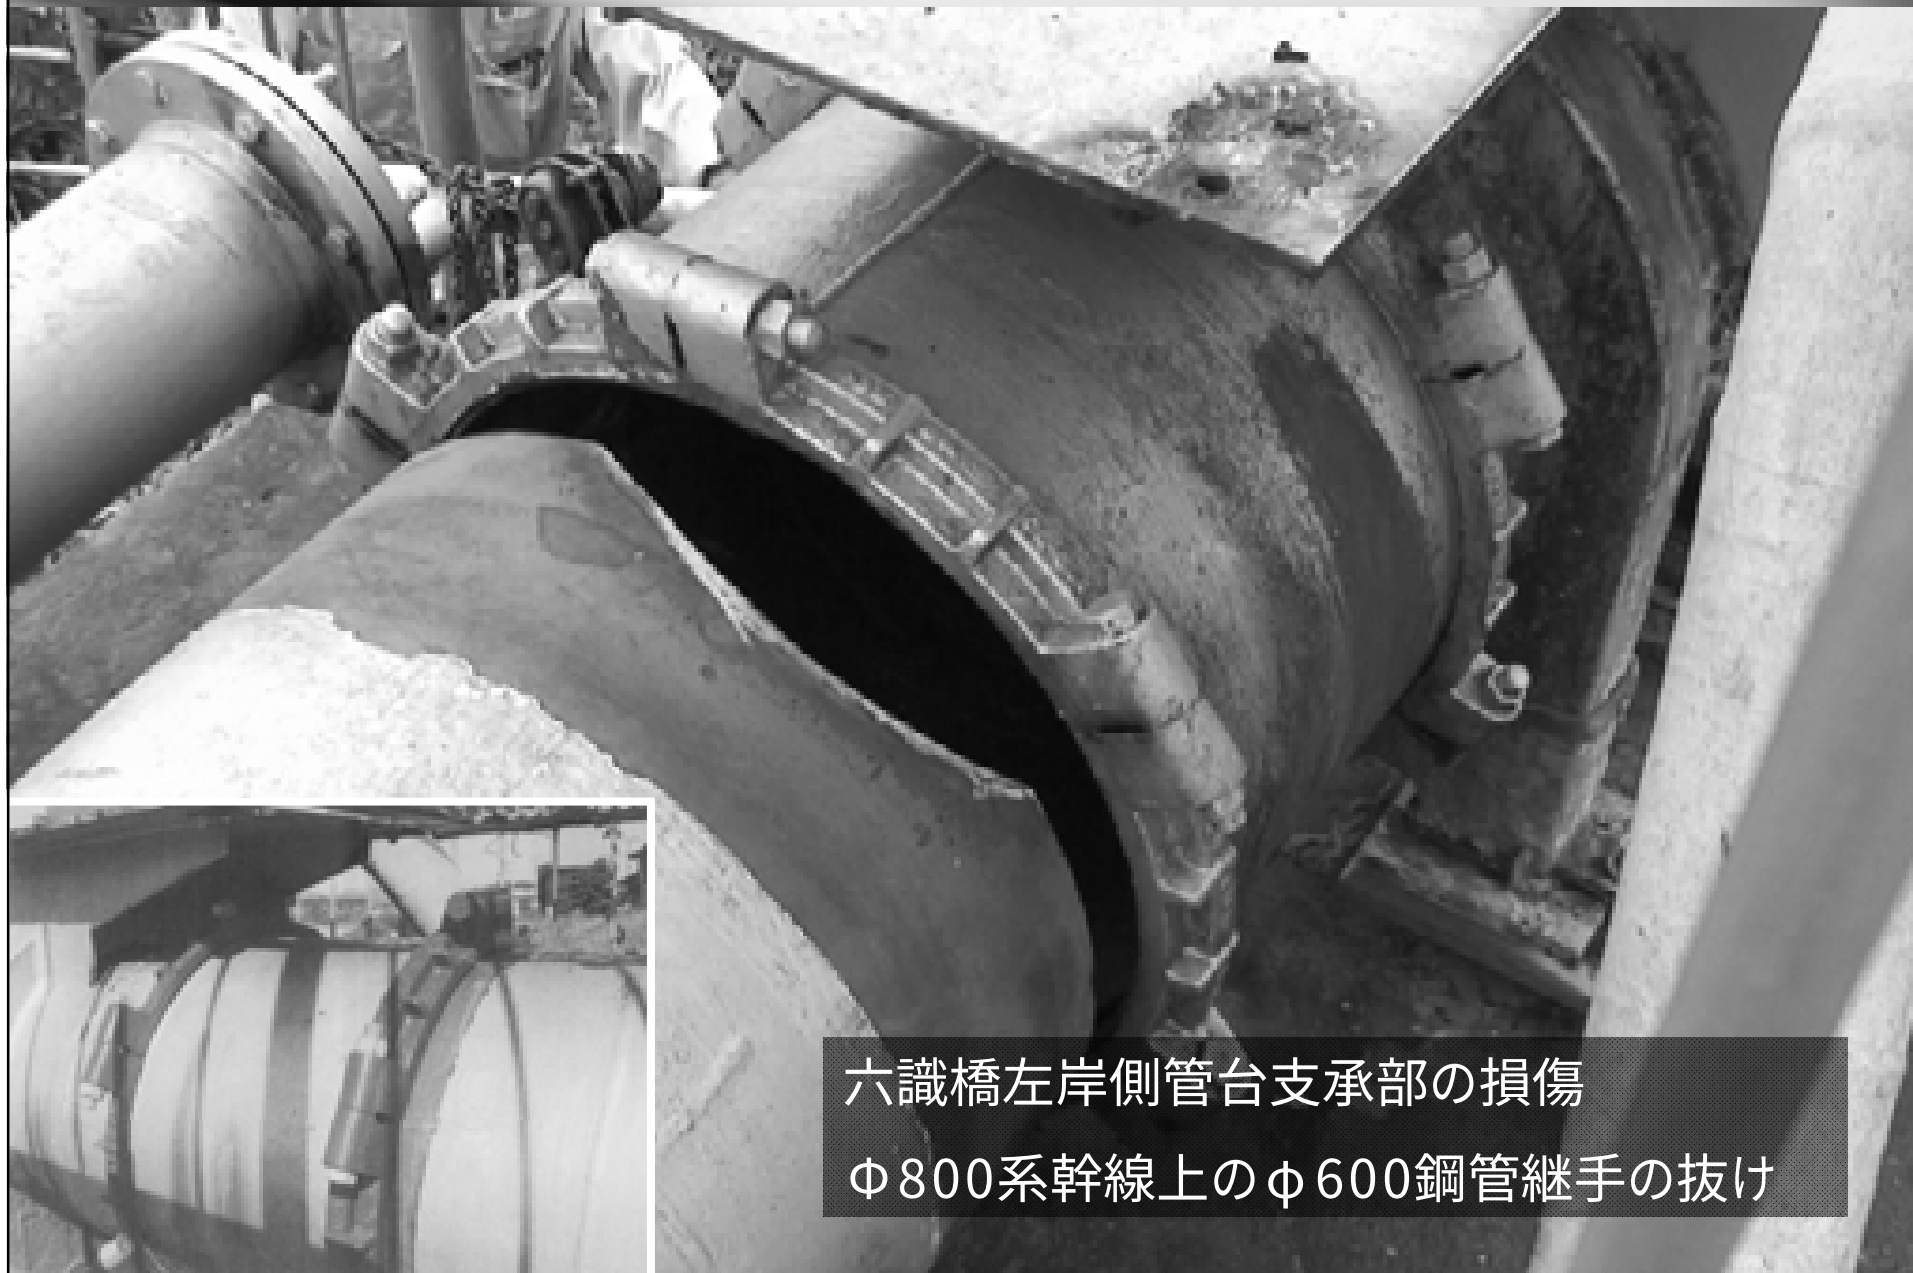
# 盛土沈下による水管橋および支承の損傷

六識橋左岸側管台支承部の損傷

Φ800系幹線上のΦ600鋼管継手の抜け

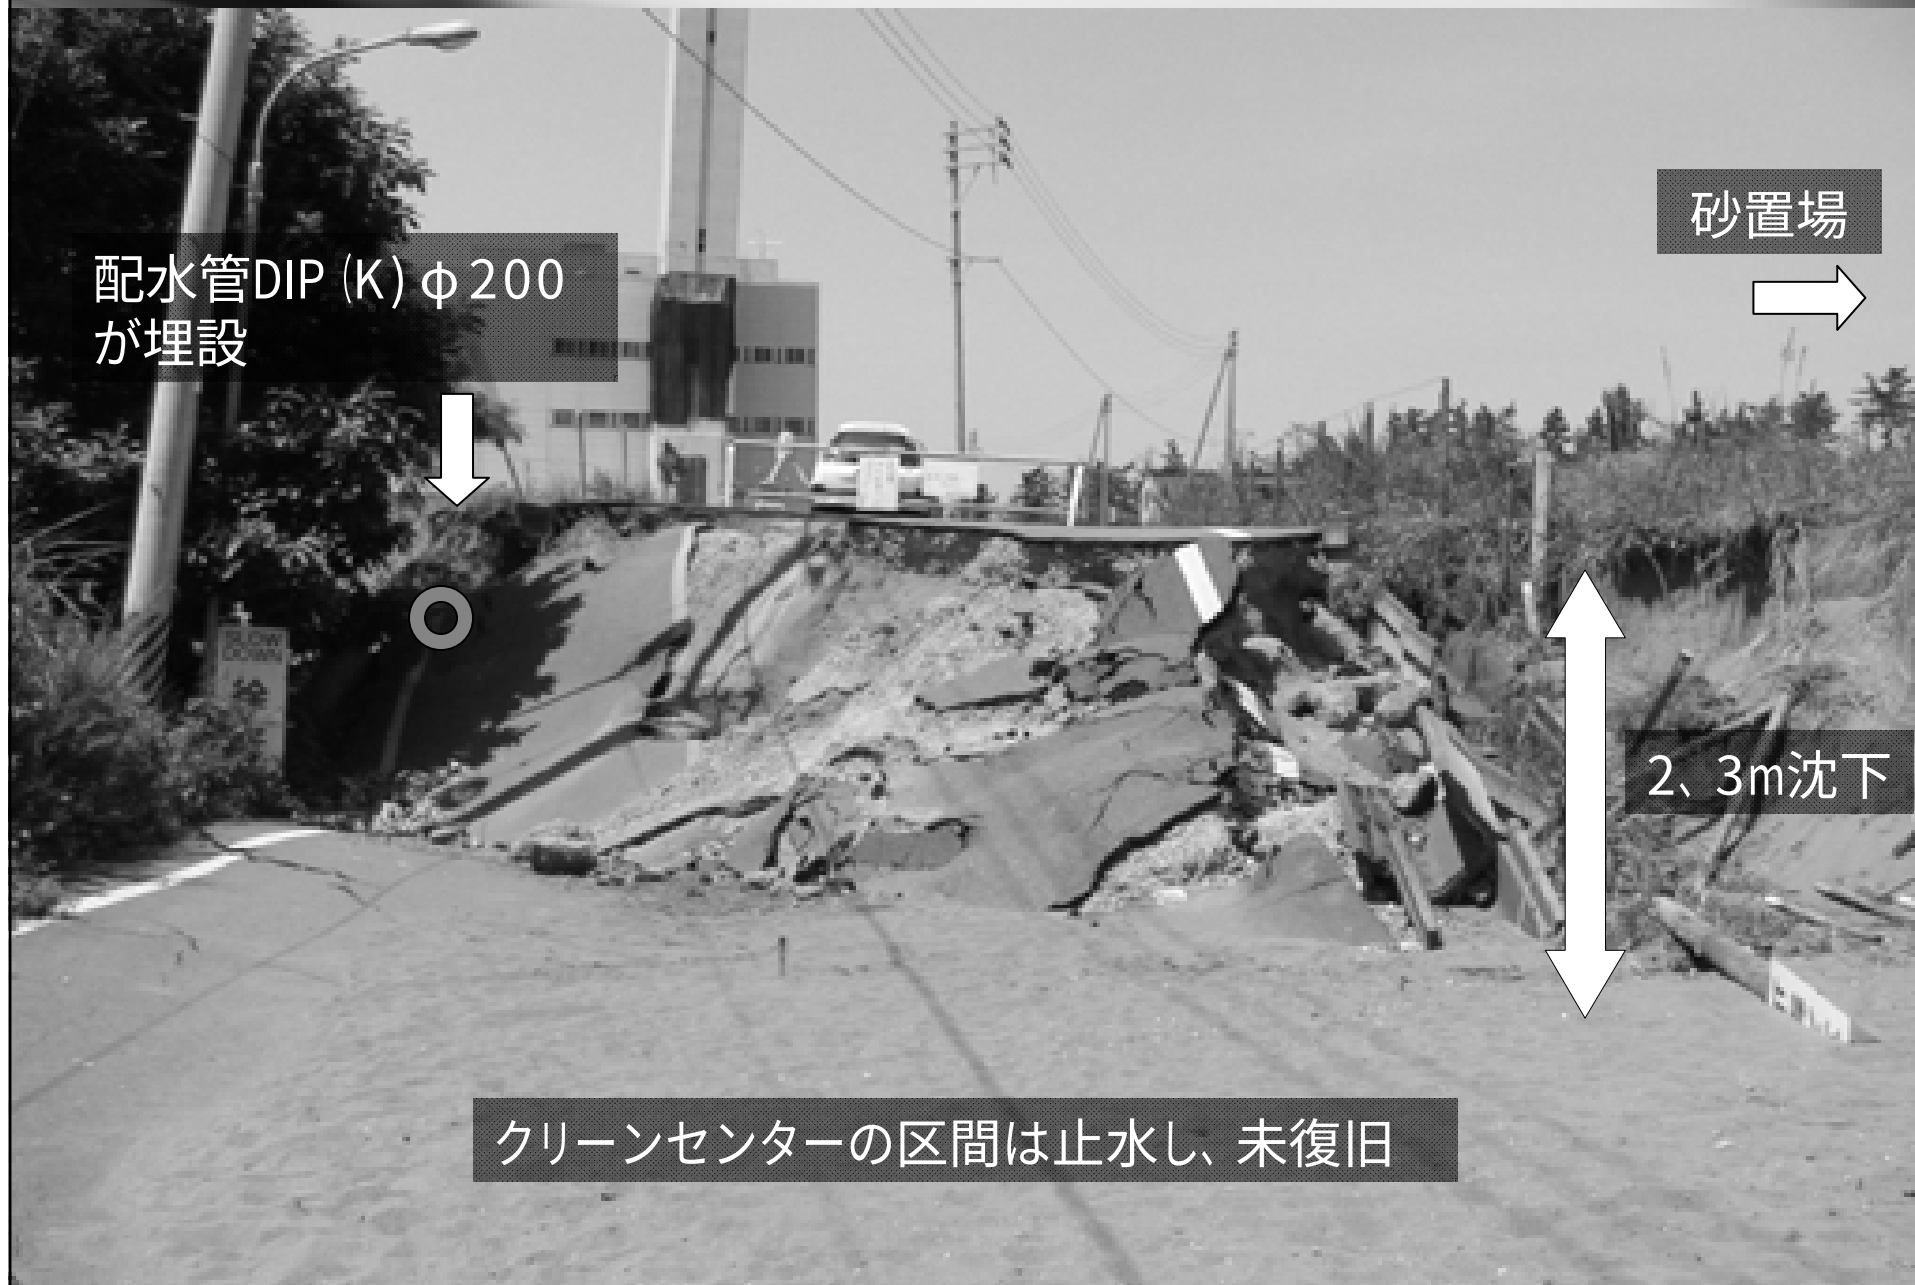
# 大規模地盤沈下 (クリーンセンター前)

配水管DIP (K)  $\phi 200$   
が埋設

2、3m沈下

クリーンセンターの区間は止水し、未復旧
