# **2007新潟県中越沖地震による 東電柏崎刈羽原子力発電所の 5学会合同被害調査の概要**

**2007年 8月22日**

**土木学会、地盤工学会、日本地震工学会、  
日本建築学会、日本地震学会**

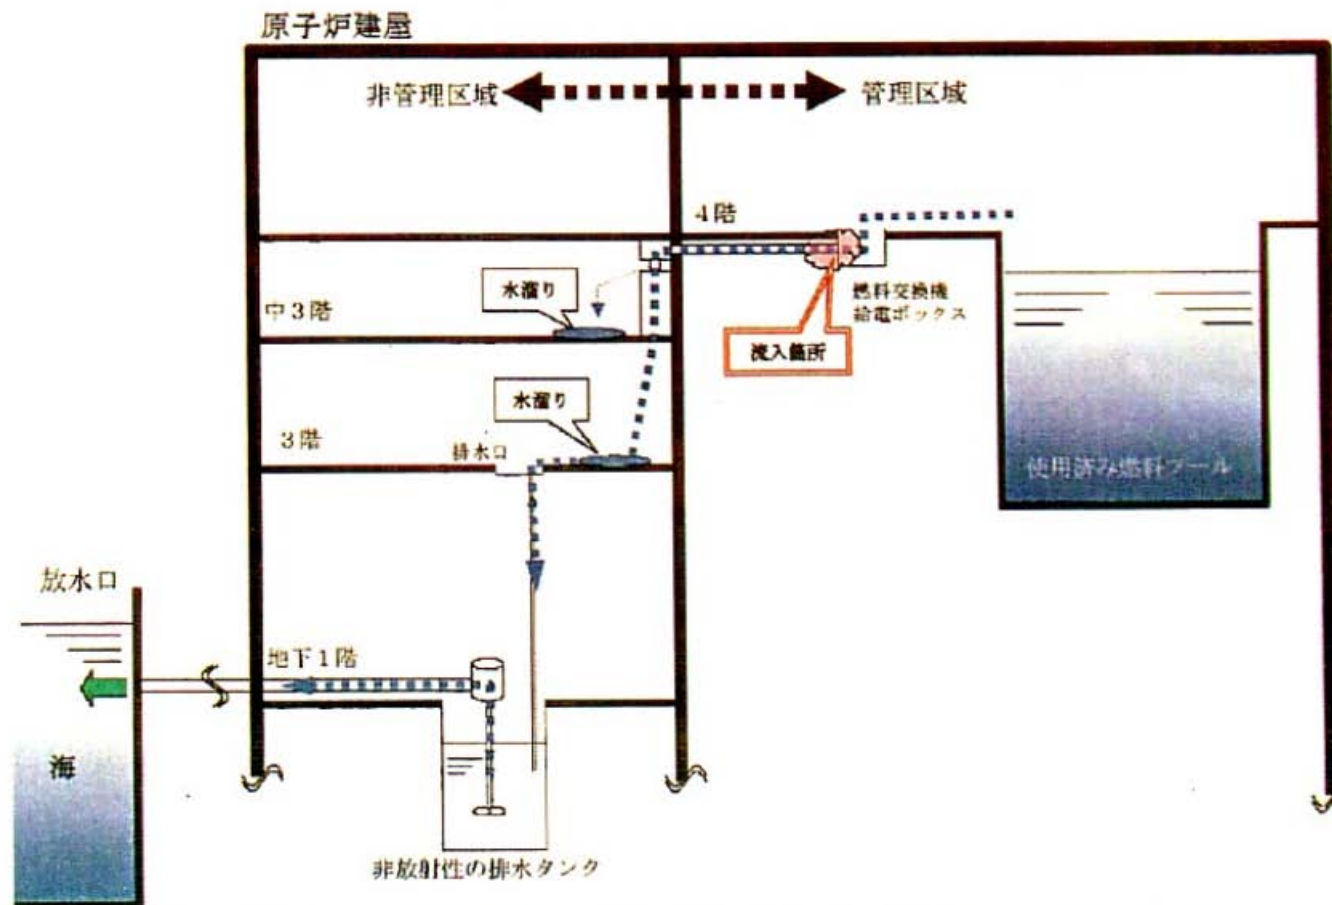
## ■ 6号機における水漏れに伴う放射性物質の海水への放出について

使用済燃料プール水が燃料交換器のケーブルと電線管を伝わって非管理区域へ滴下し、排水口に落ちて系外へ放出したものと推定

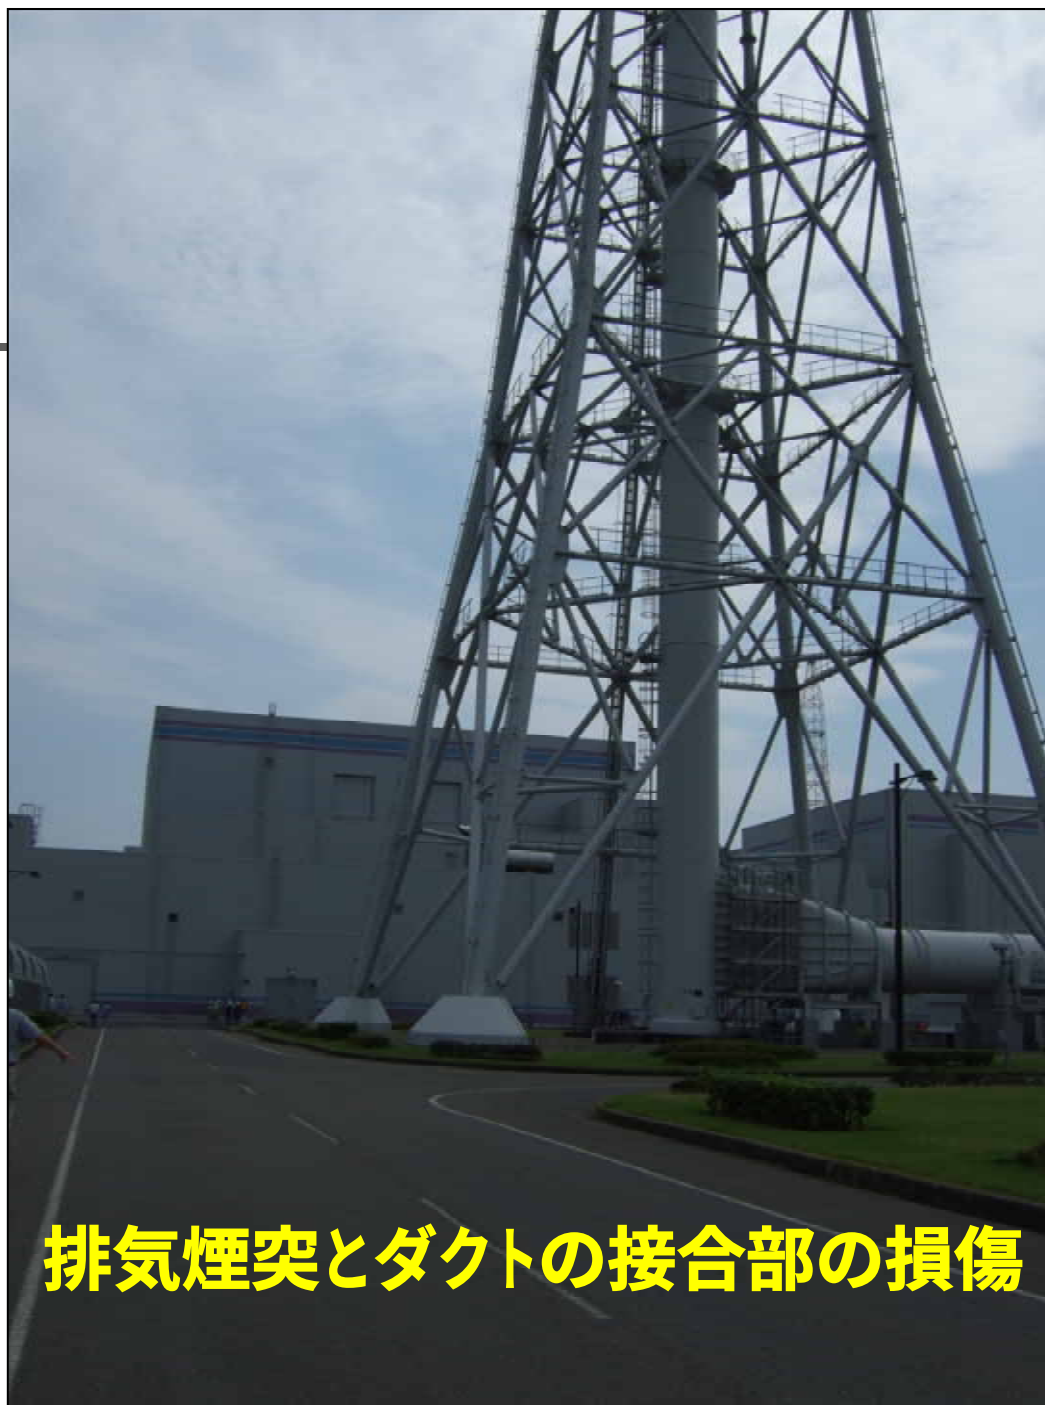
**排気煙突とダクトの接合部の損傷**

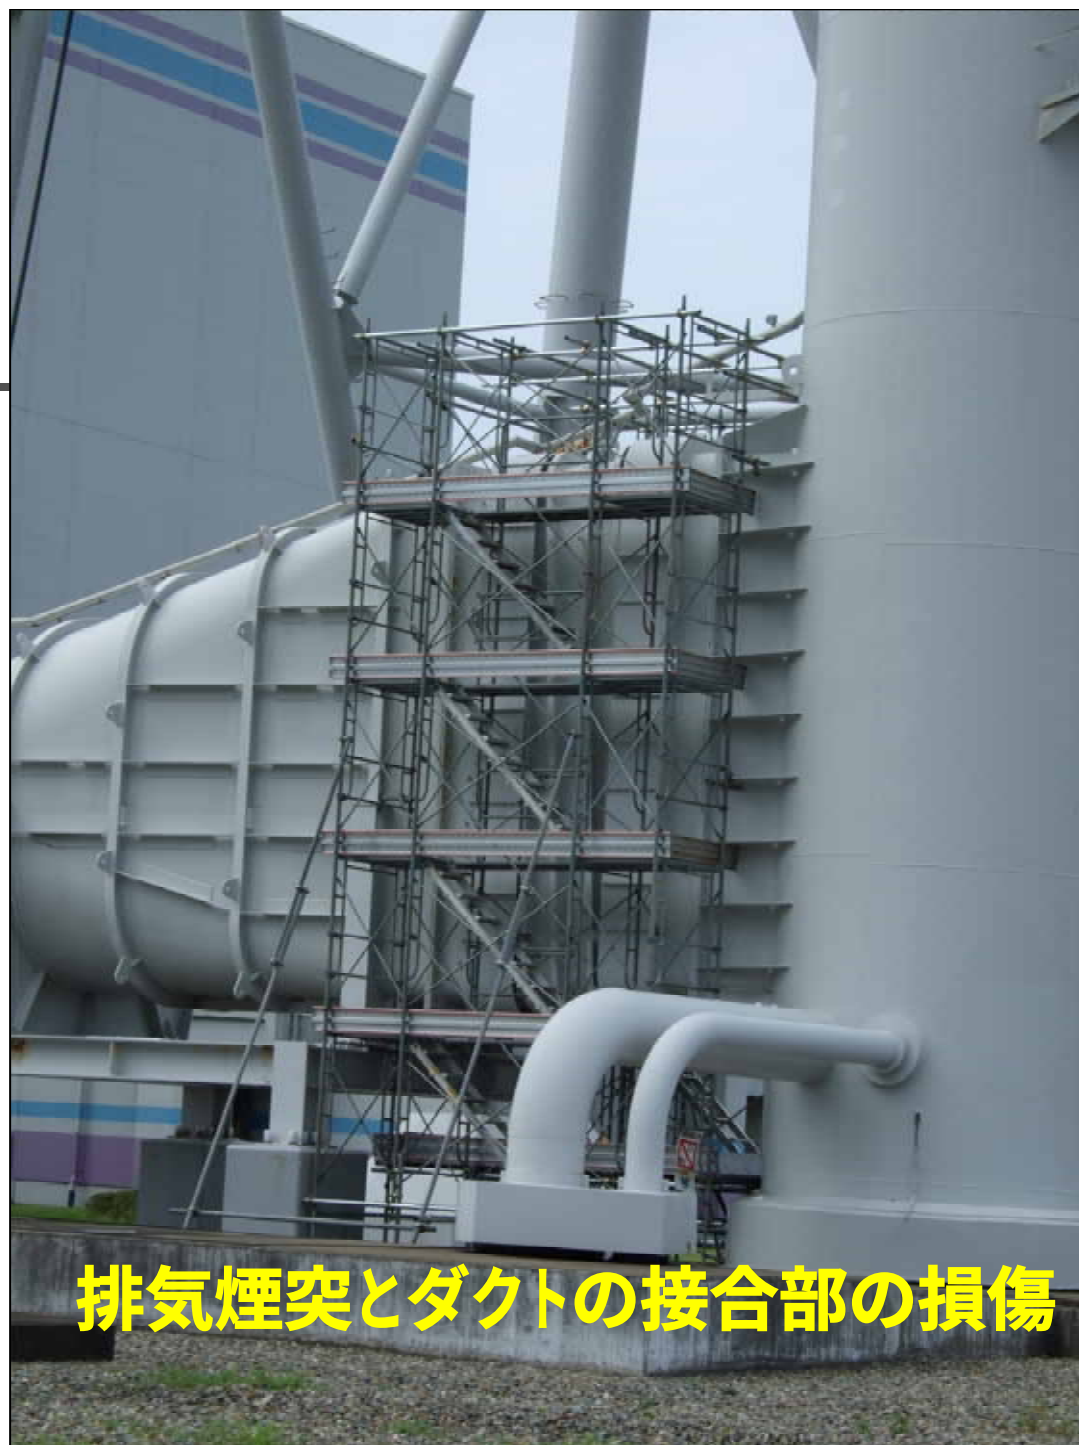
**排気煙突とダクトの接合部の損傷**

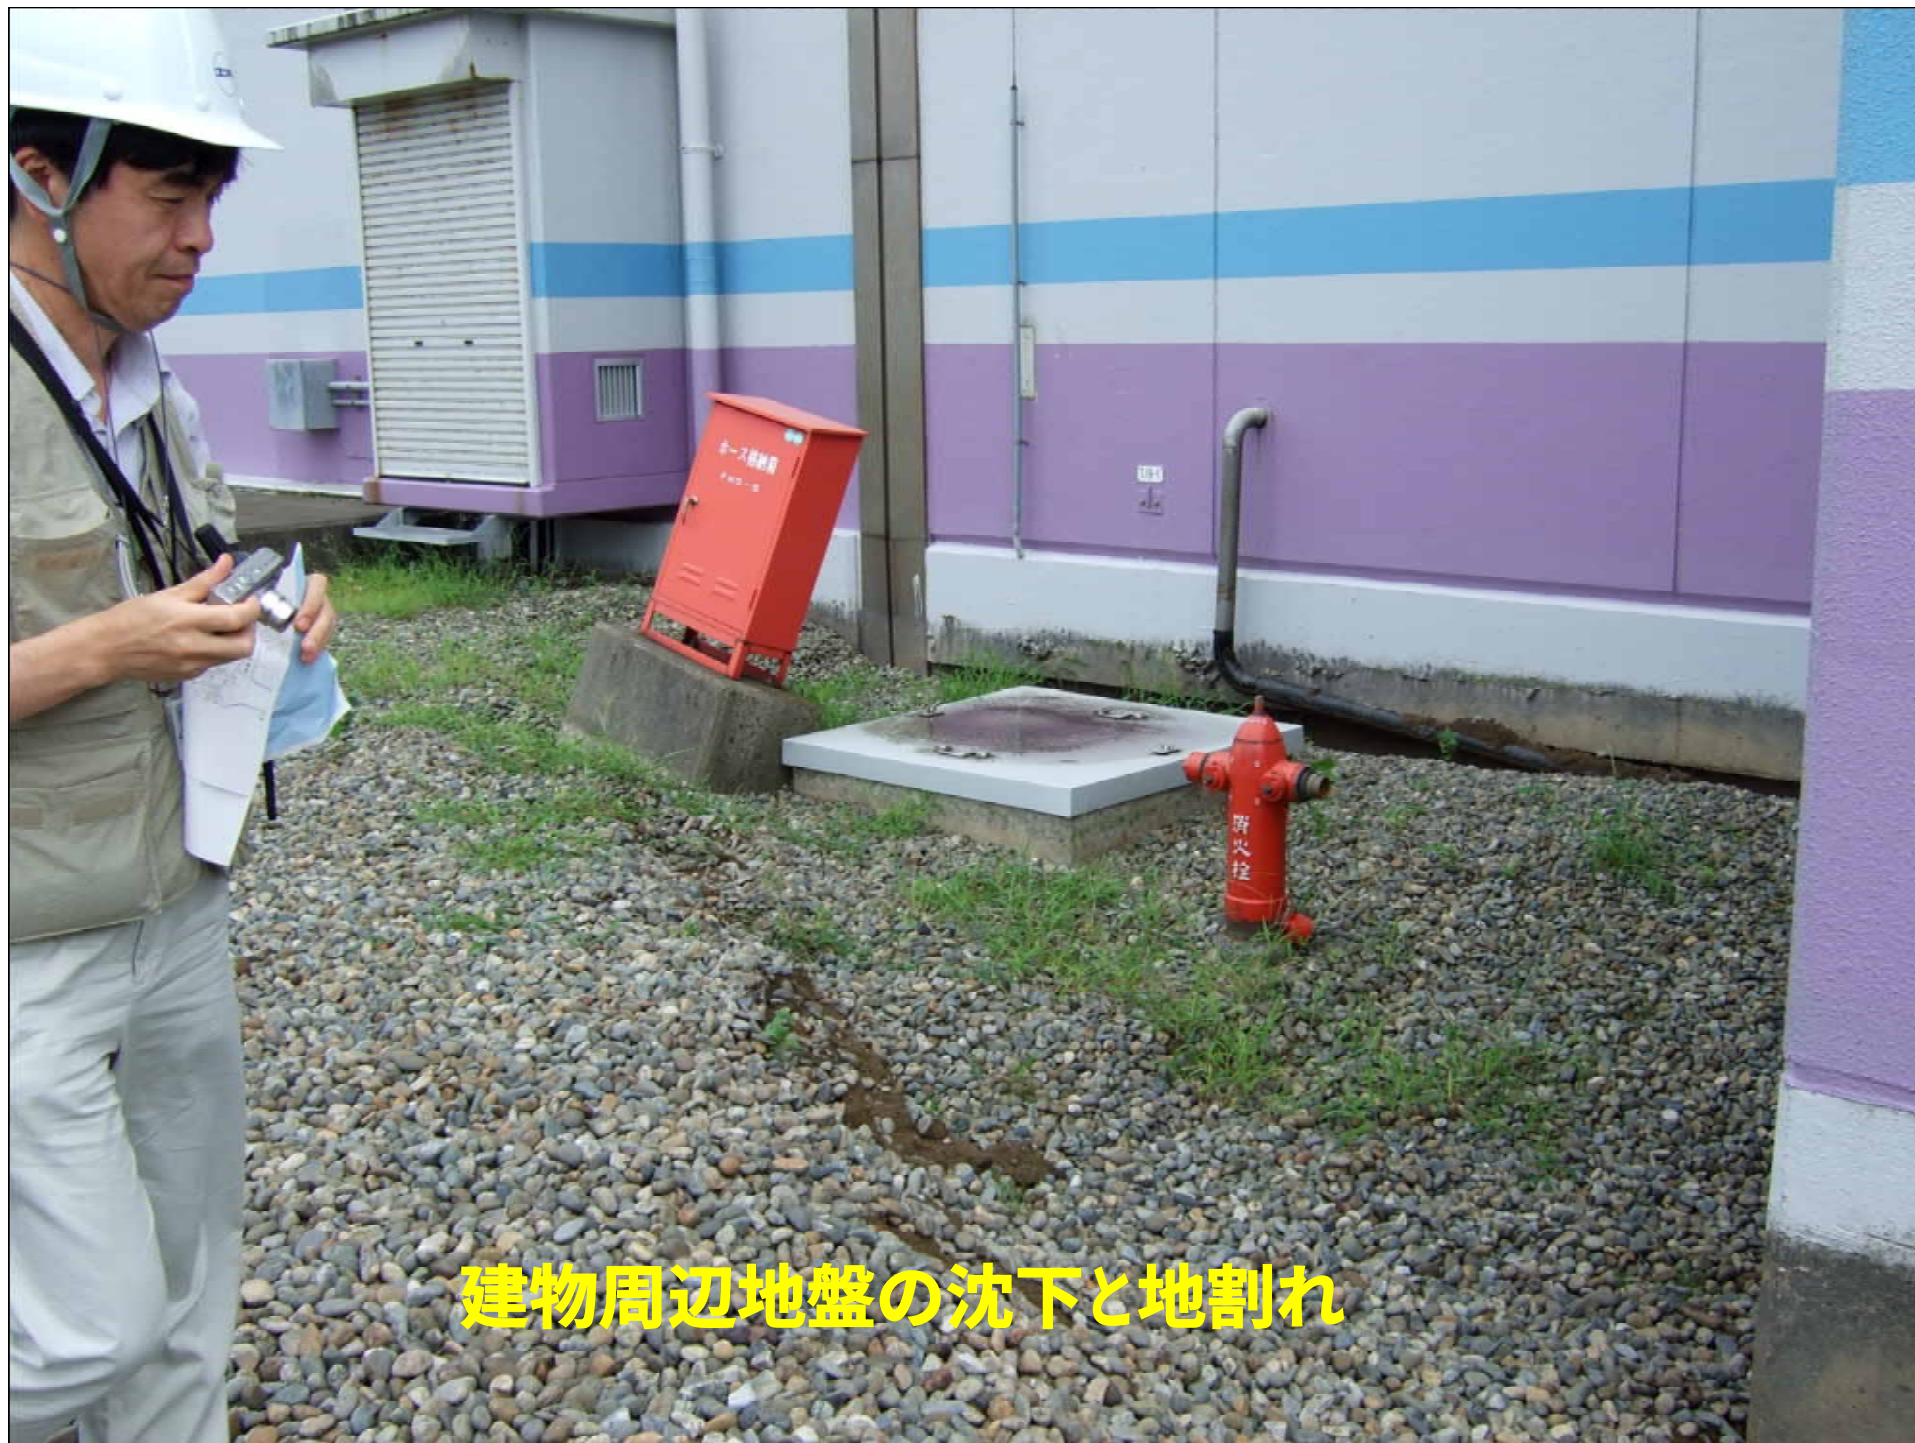
建物周辺地盤の沈下と地割れ

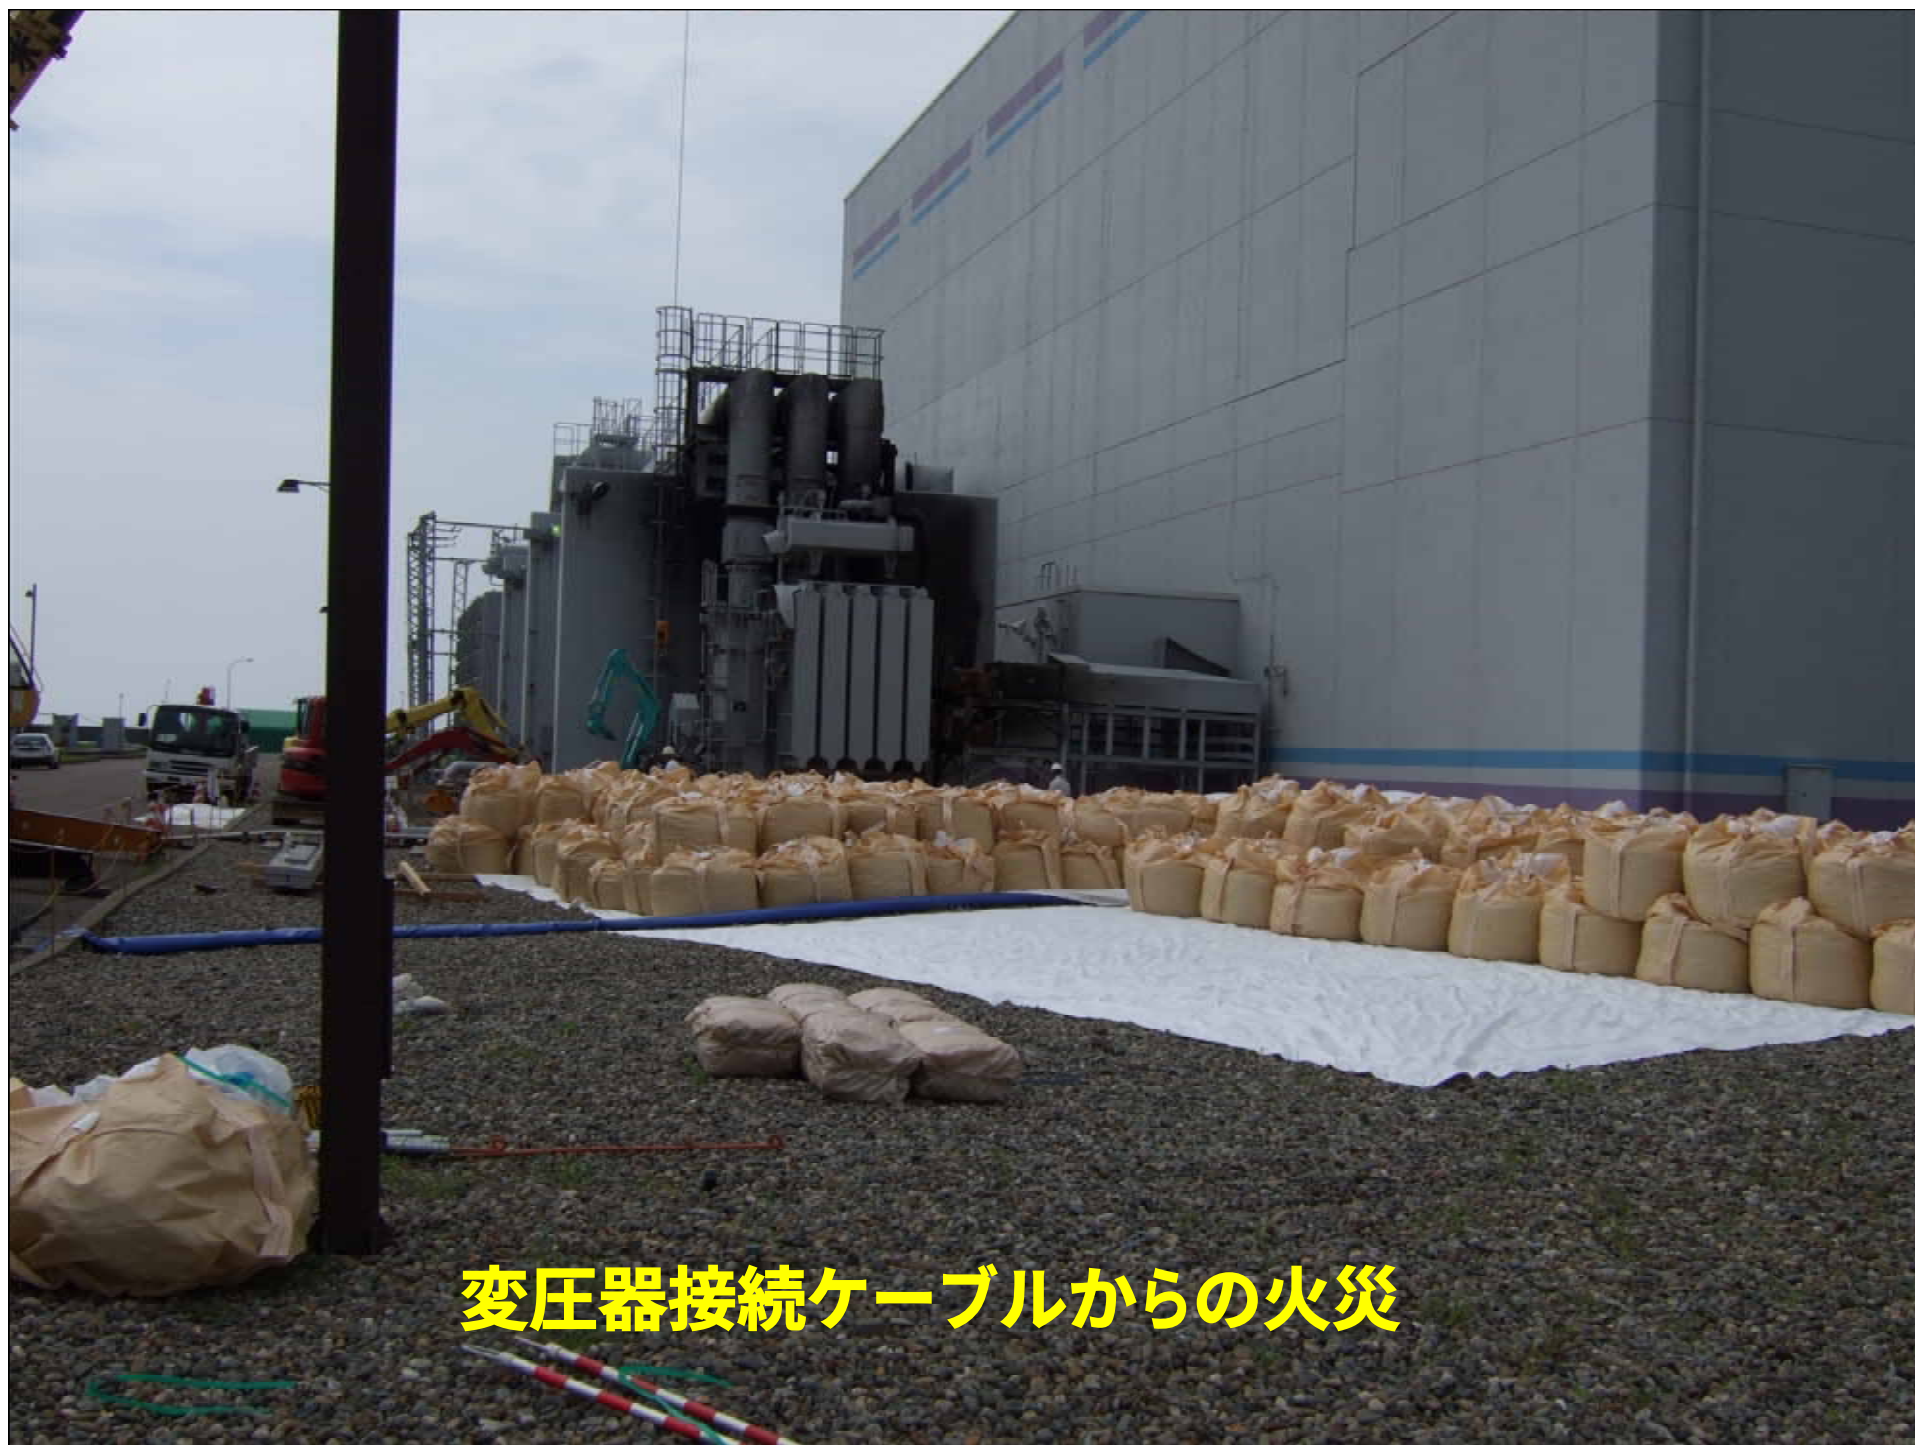
**変圧器接続ケーブルからの火災**

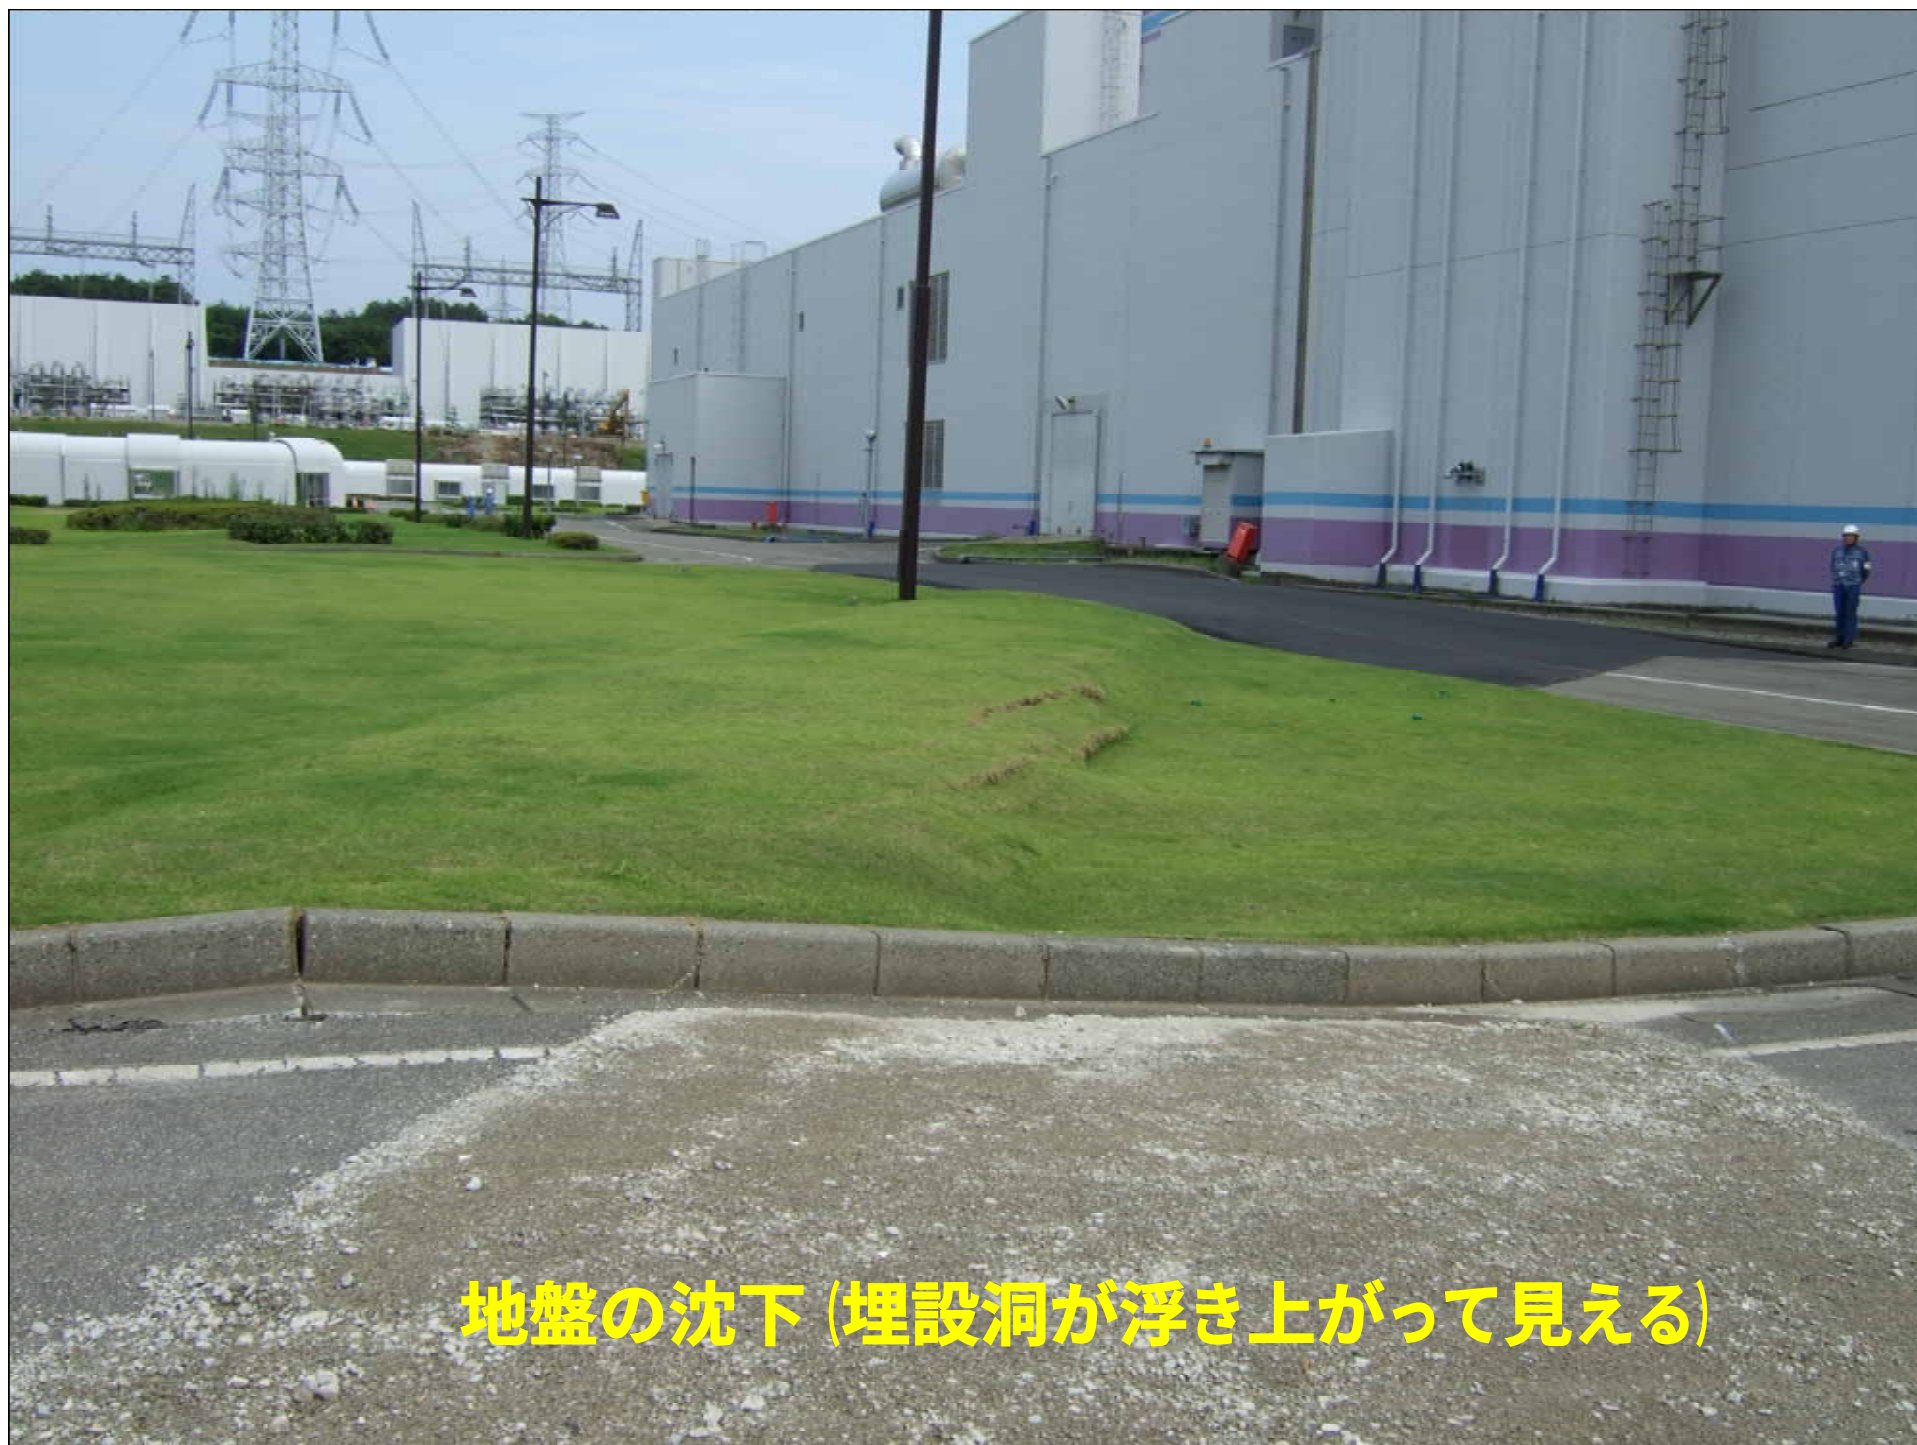
地盤の沈下 (埋設洞が浮き上がって見える)

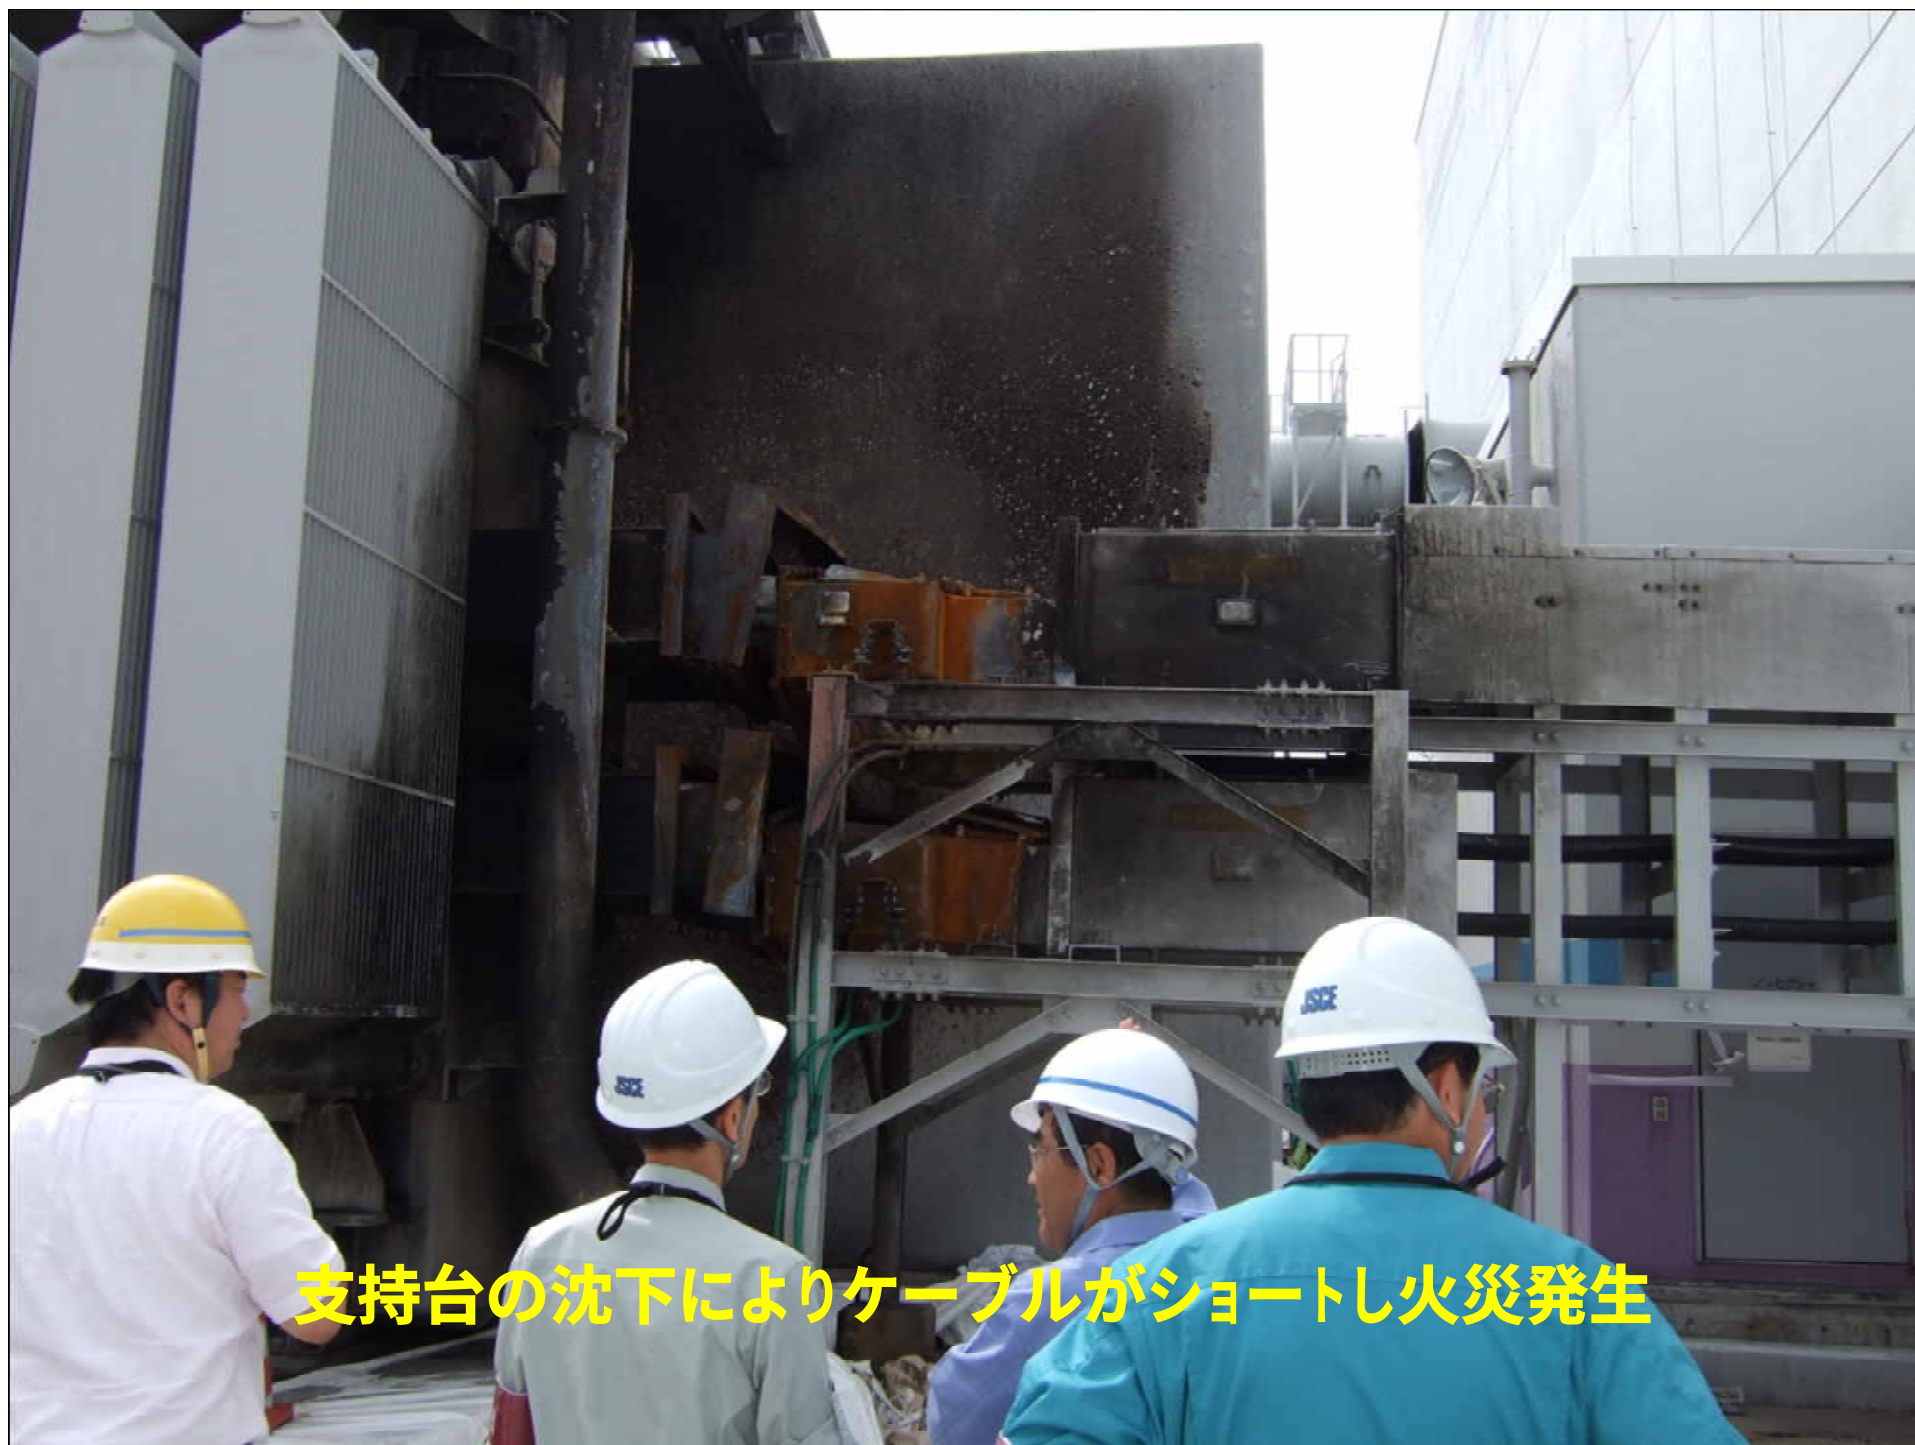
支持台の沈下によりケーブルがショートし火災発生

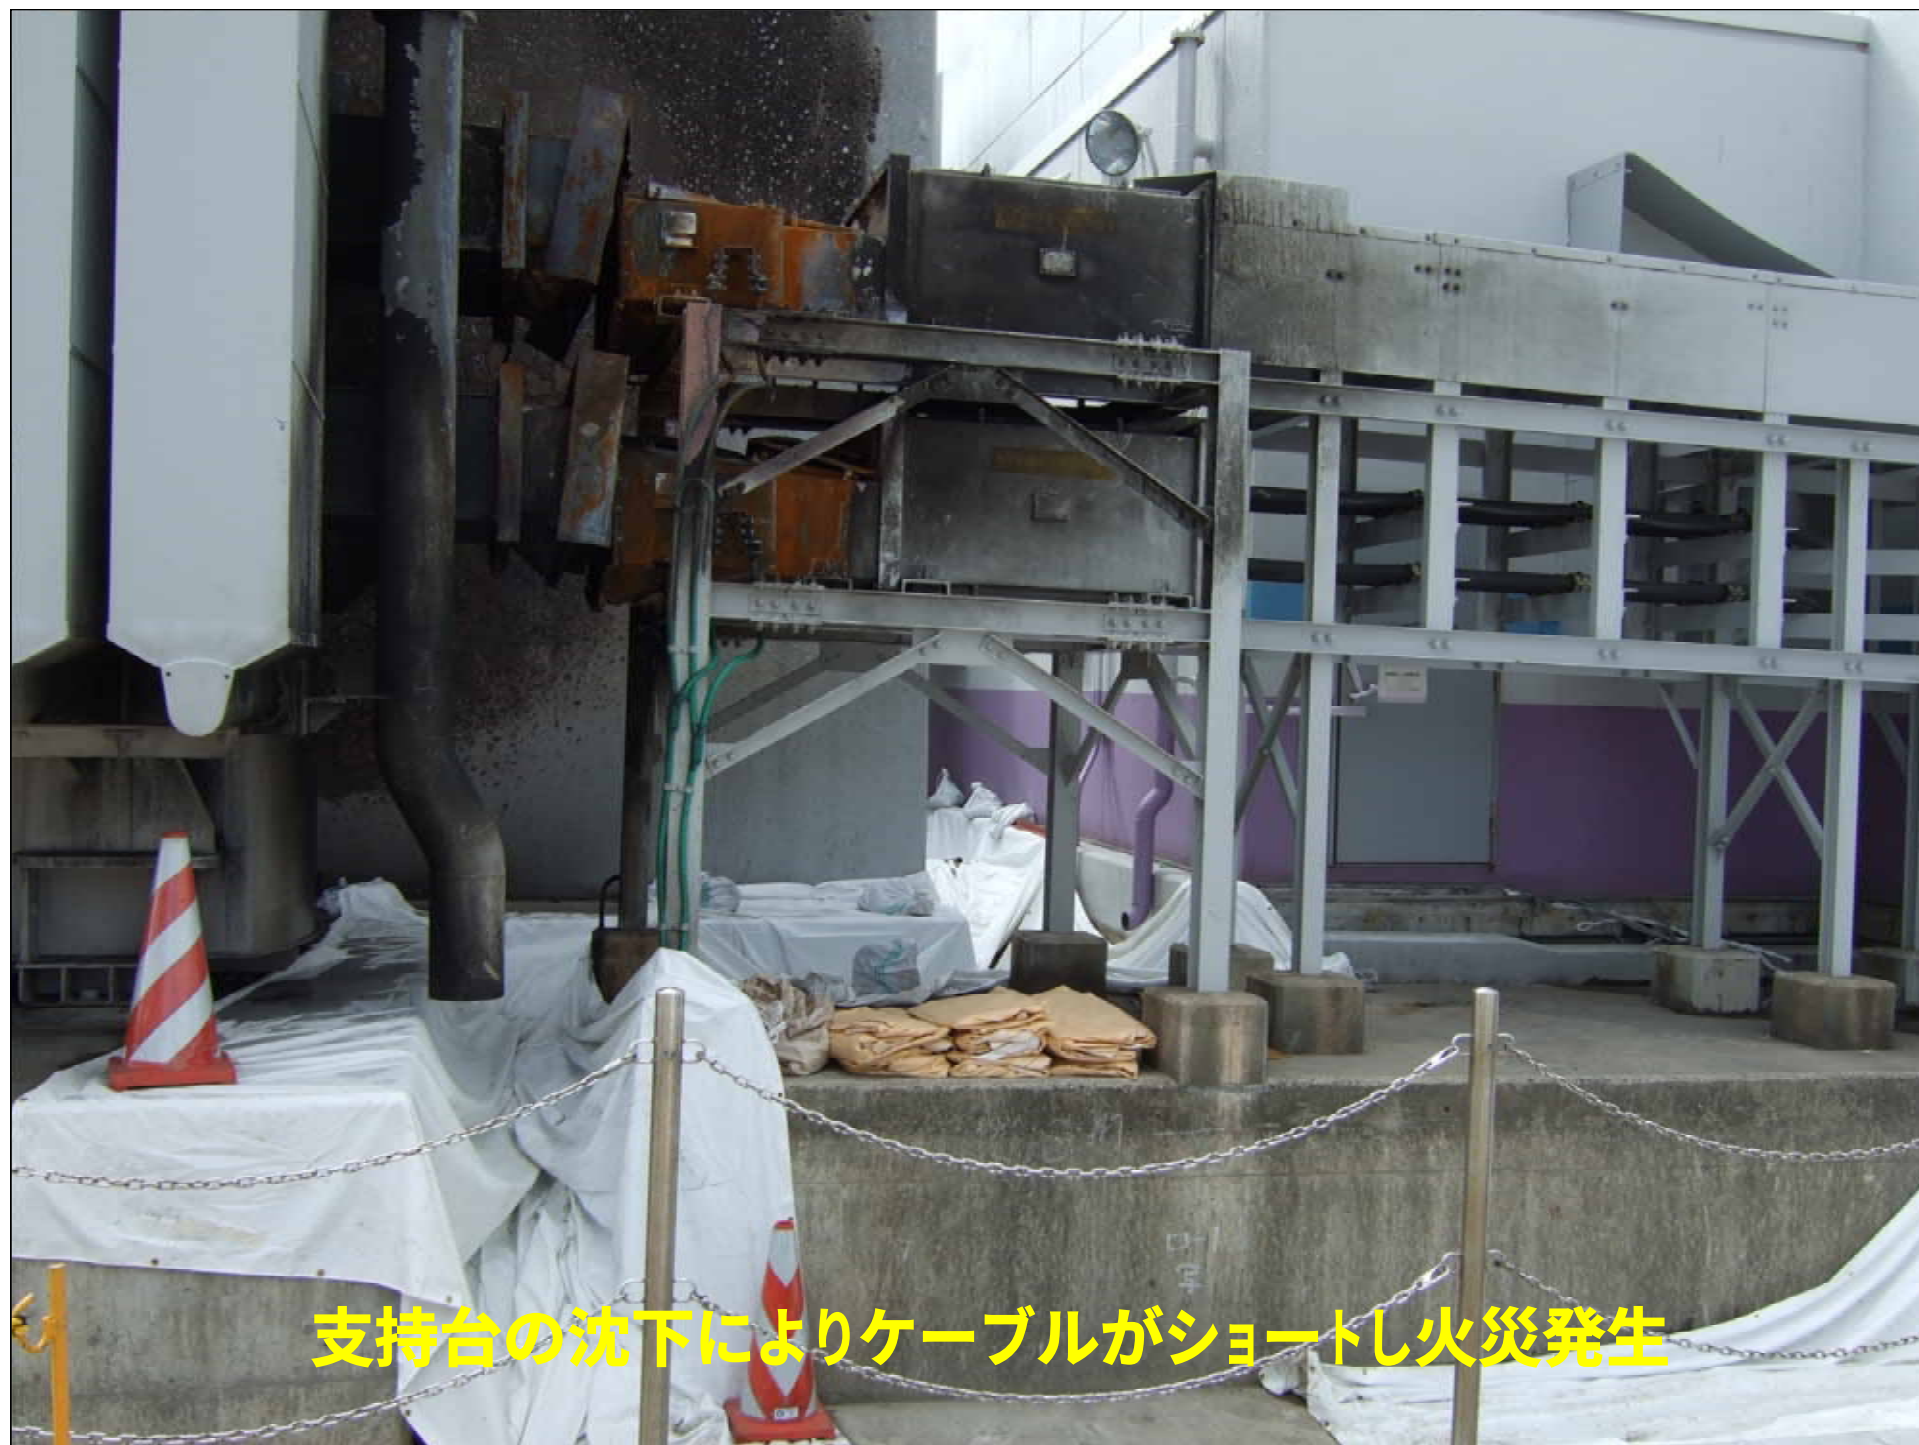
支持台の沈下によりケーブルがショートし火災発生

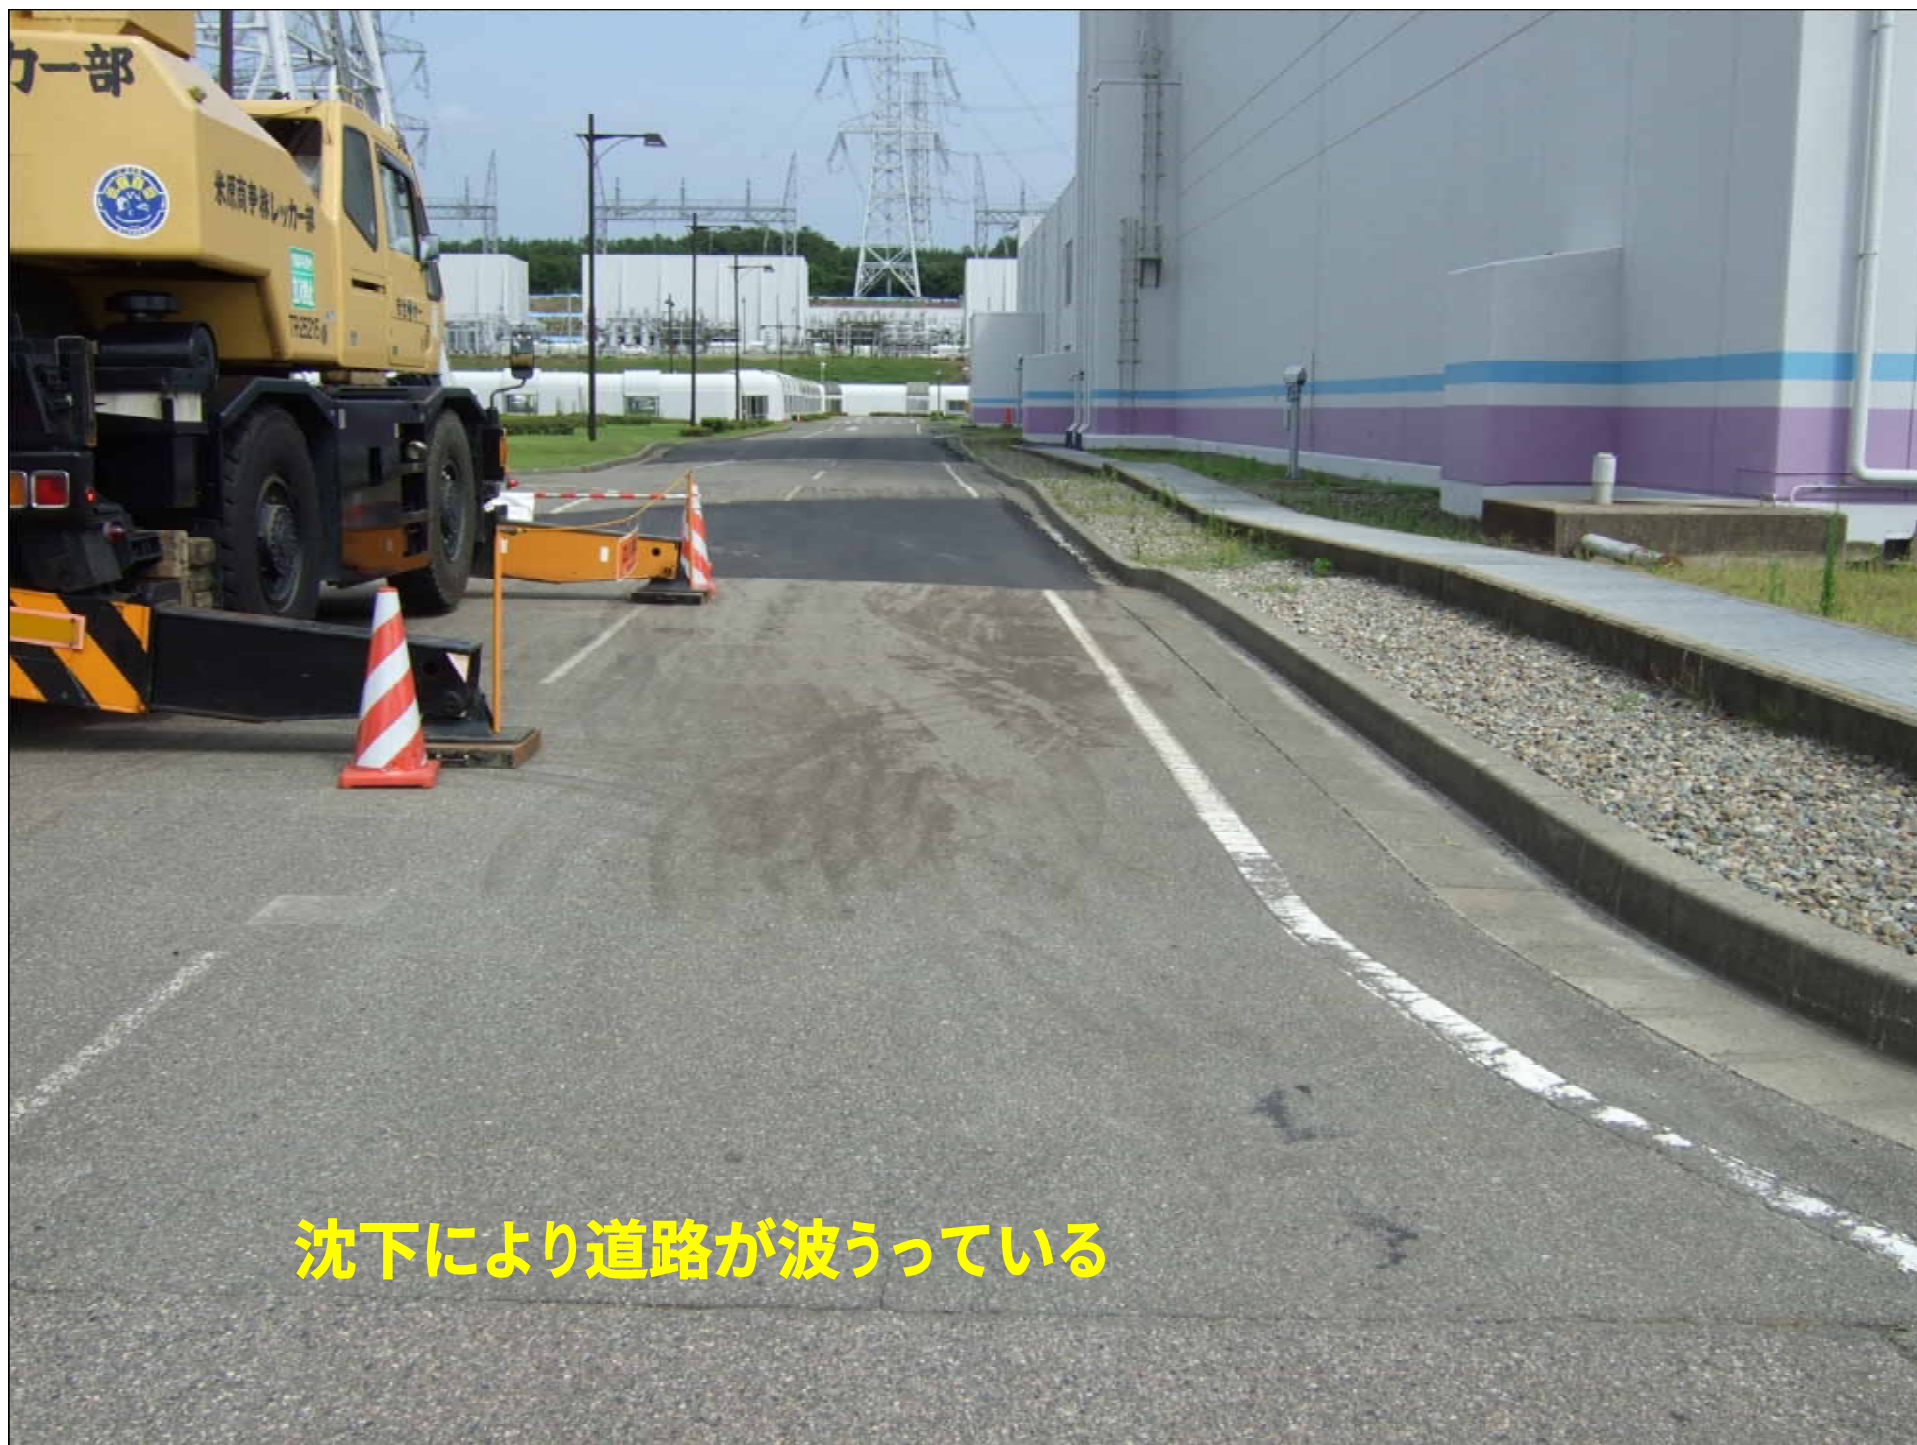
沈下により道路が波うっている
