# **2007新潟県中越沖地震による 東電柏崎刈羽原子力発電所の 5学会合同被害調査の概要**

**2007年 8月22日**

**土木学会、地盤工学会、日本地震工学会、  
日本建築学会、日本地震学会**

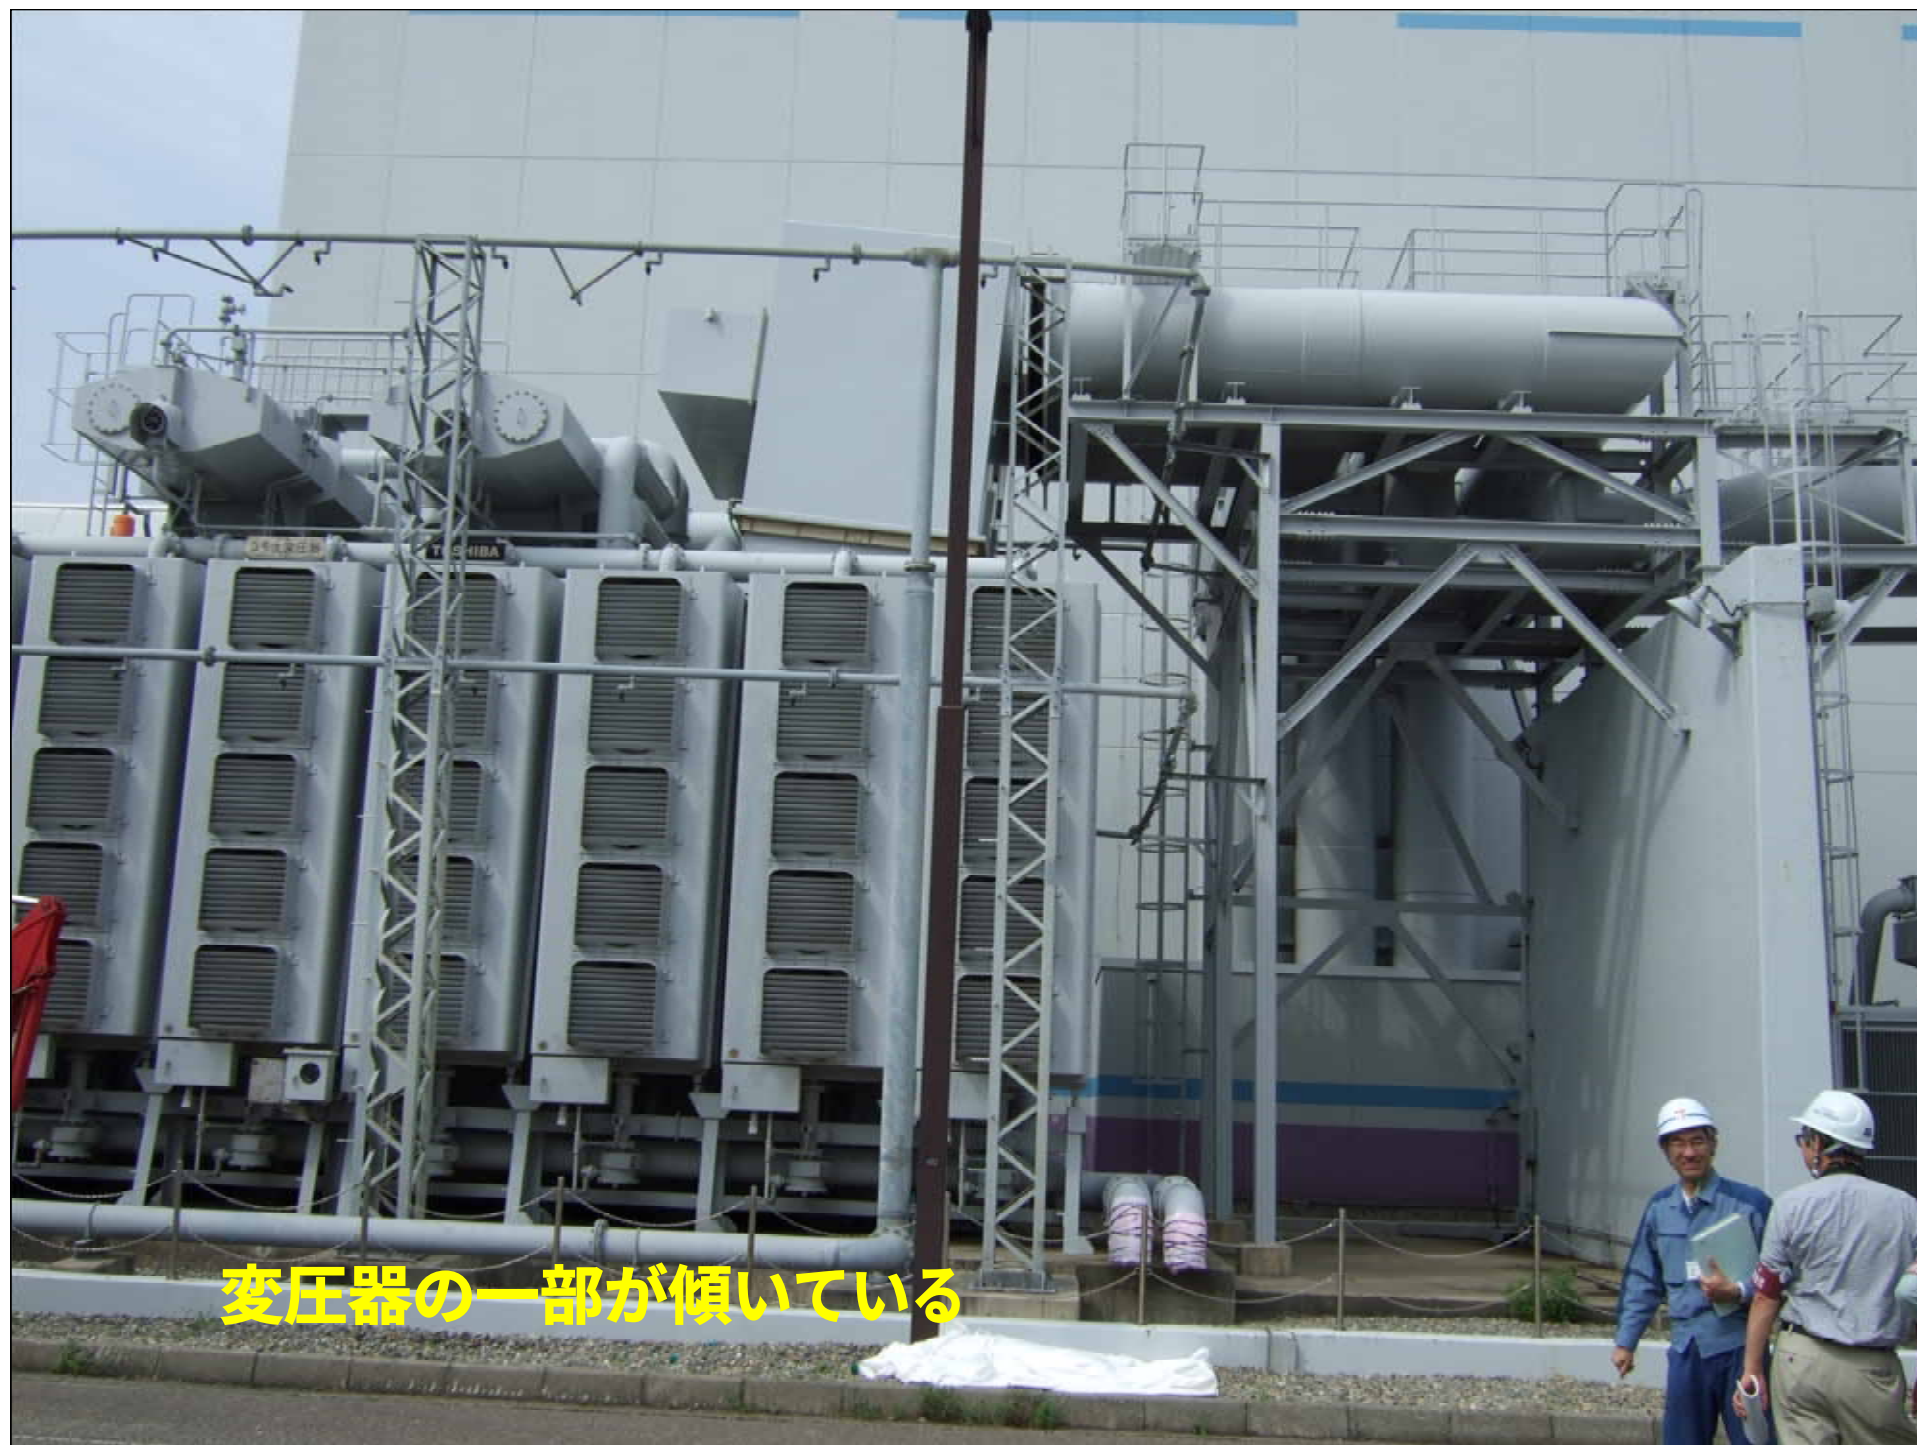
変圧器の一部が傾いている
