# 柏崎刈羽原発五学会合同調査報告 地震工学会

北川良和、鈴木浩平、鈴木祥之  
源栄正人、若松加寿江

## 報告内容

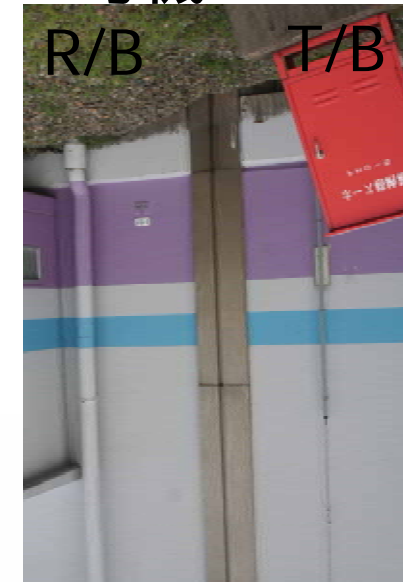
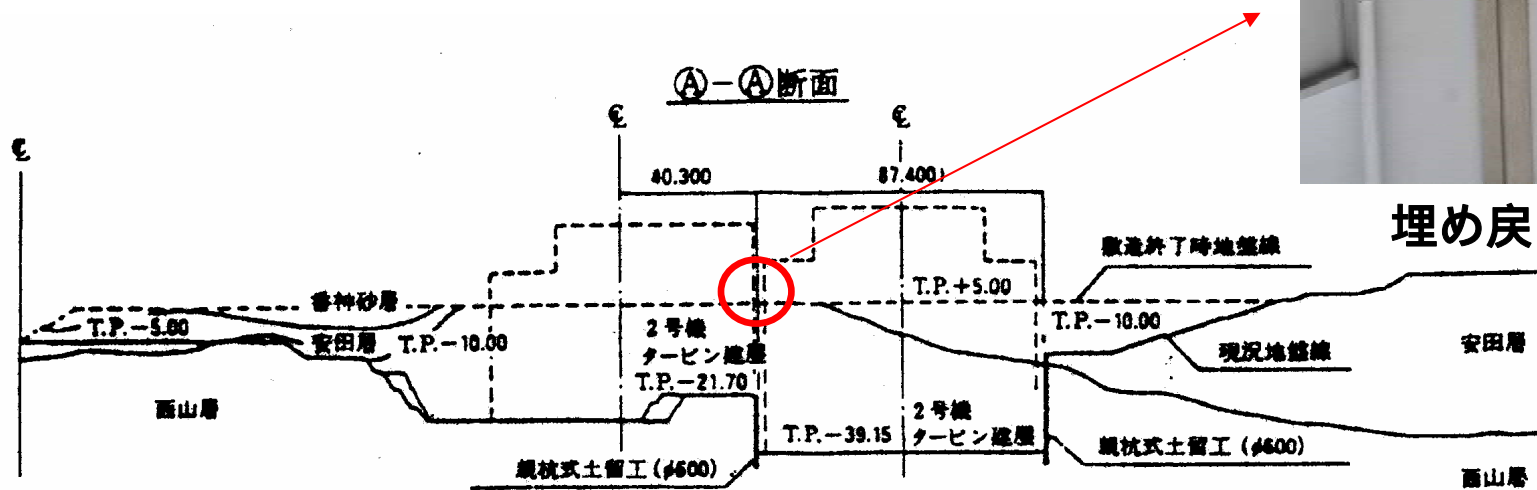
2号機本館基礎掘削断面図

- 軟岩に設置された**埋込み建屋**
- R / BとT / Bに段差
- オープンカット・直掘りに**埋め戻し土**

埋め戻し土の沈下

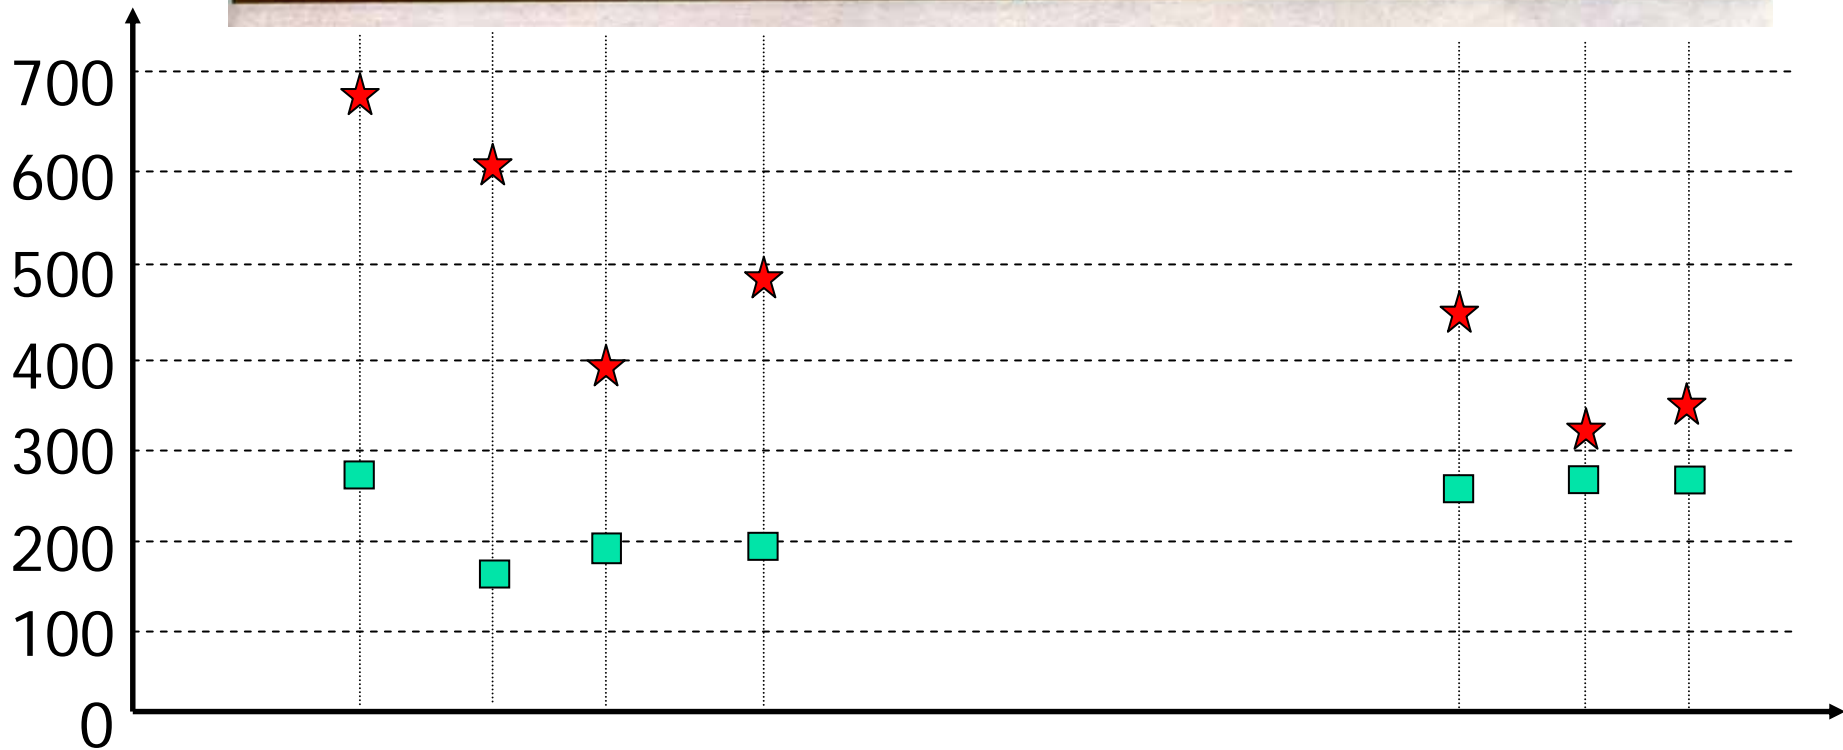
# 観測地震波の特徴 基礎版上端の最大加速度 (EW方向)

- 耐震設計上想定された地震動より1.5～2.5倍お大きな最大加速度、応答スペクトル
- 2gを超える床応答(3号機タービン建屋)
- プラントEW方向(NW - SE)の記録が大きい方向性のある地震動
- 1号機～7号機の基礎版上端の最大加速度で1号機と2号機の値がかなり大きい・・・1号機地盤系と5号機地盤系でVs700m/s相当以上の岩盤で2倍以上の差
- 2つのパルス状の波形が特徴的、一つ目やや長周期、2つめ短周期。到達時間のずれ、震源特性との関係
- 地盤系の非線形増幅特性

★ 観測波の最大加速度 ■ 設計時の最大加速度

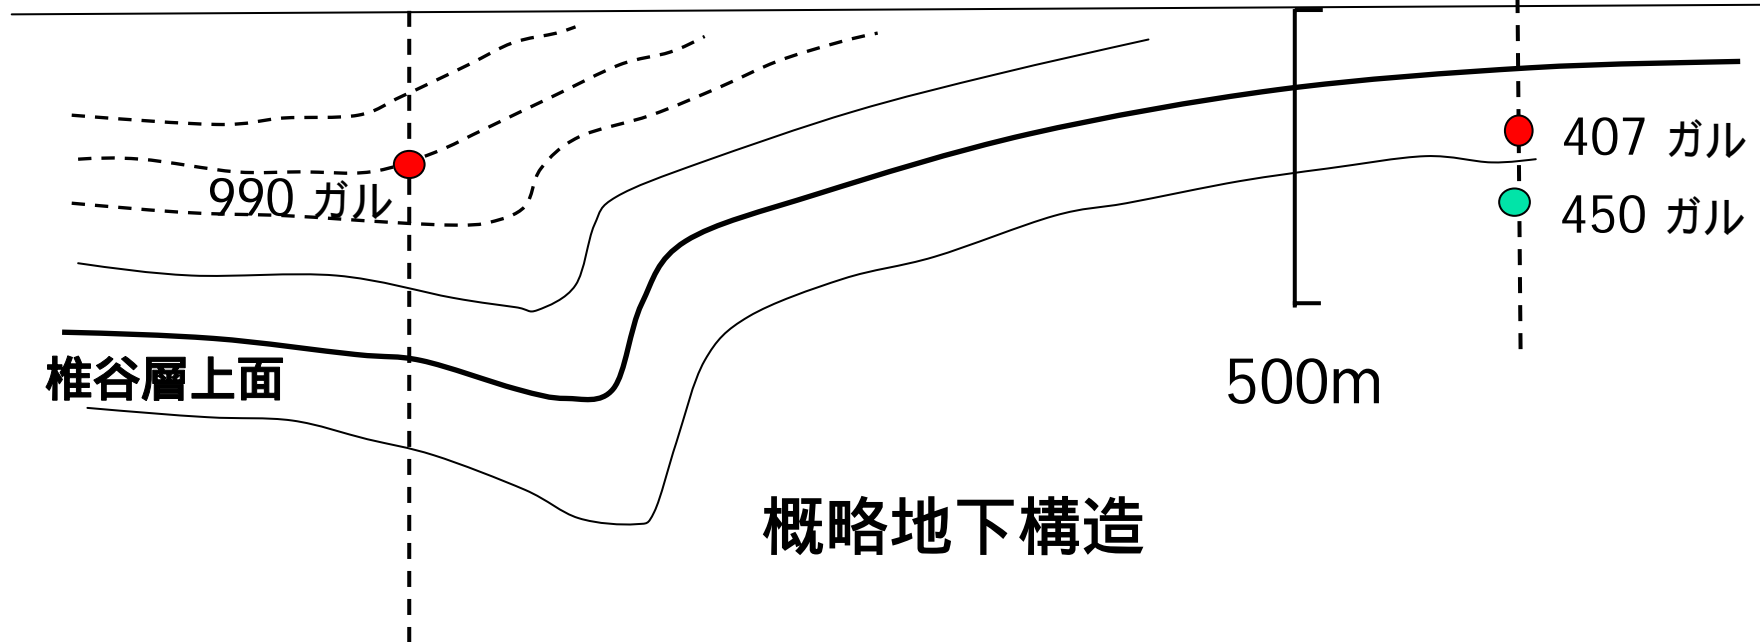
# 敷地地盤の深部地下構造

1号機地盤系

5号機地盤系

- 1号機～7号機の基礎マット上端における最大加速度をみると、1号機と2号機の加速度が大きいのが、サイトの不整形な深部地盤構造(極度な褶曲地形:断層地形)に起因しているように思われる。敷地地盤の不整形性を考慮した解析的検討が望まれる。
- 最大値のみが得られている1号機の地盤系加速度データを見ると、上部ほど加速度値が小さくなっており、同様な傾向は、波形が得られているサービスホールのボアホール観測データにも見られる。地盤系の非線形増幅特性と埋め戻し土の非線形挙動と動土圧としての建物への影響についての解析的検討が望まれる。
- 3号機のタービン・ペデスタルにおける2gを超える波形特性の分析や振動解析モデルによる衝突の有無について検討したい。また、このレベルの加速度記録に対する機器配管系の応答特性と健全性について検討を要する。
