東北大学 風間基樹 1

駒の湯を襲った土石流の概要

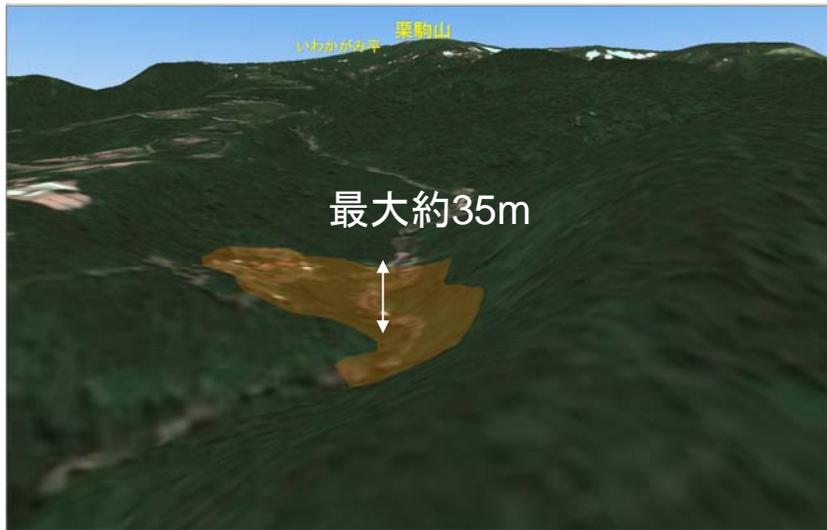
土石流堆の滞留位置

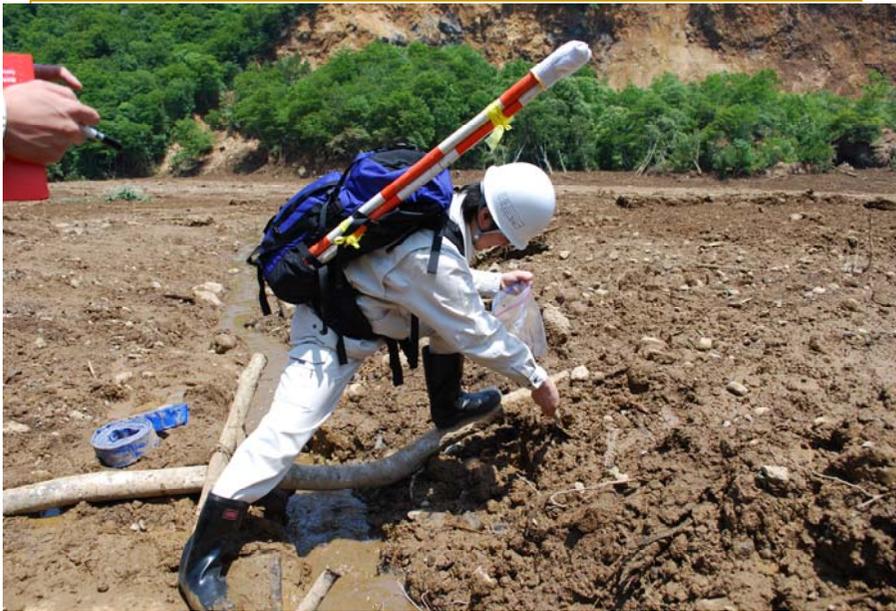
土石流堆積土砂中の火山性礫など
