## 5. 建築物の被害

### 5. 1 建築物被害調査の概要

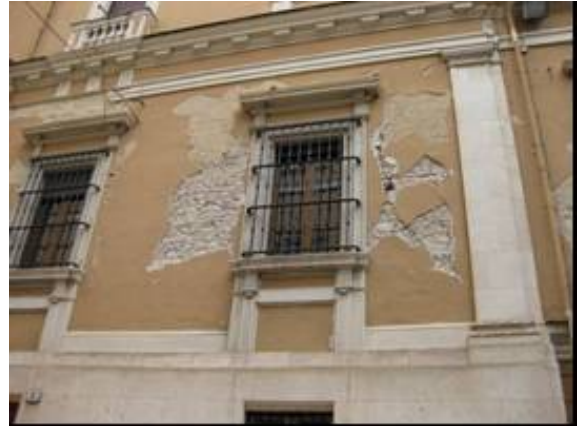
被害としては、主に組積壁のせん断破壊や表面仕上げの剥落が生じており、上部の組積壁が面外方向へ崩壊している建物も散見された。

写真-26 天然石の組積壁の破壊と仕上の剥落

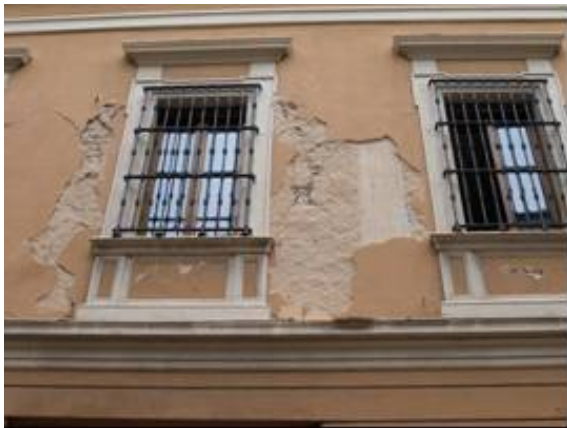
写真-27 仕上モルタルが剥離しRC柱が露出

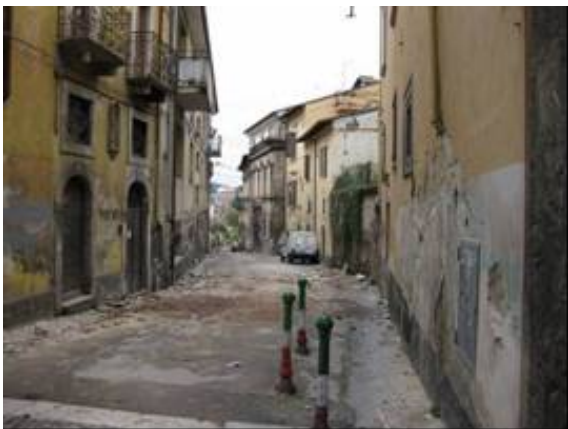
写真-29 Via Donadei 通りの仕上剥落

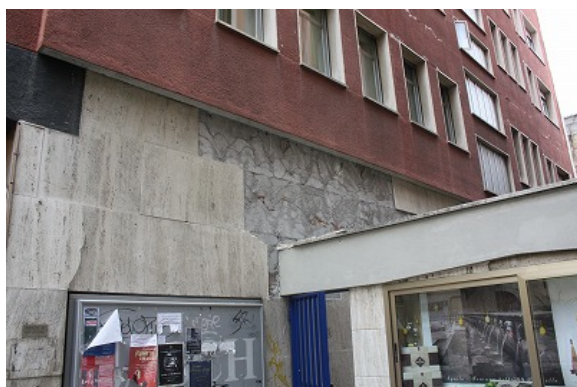
写真-37 鉄骨埋め込み部周辺の損傷(2)

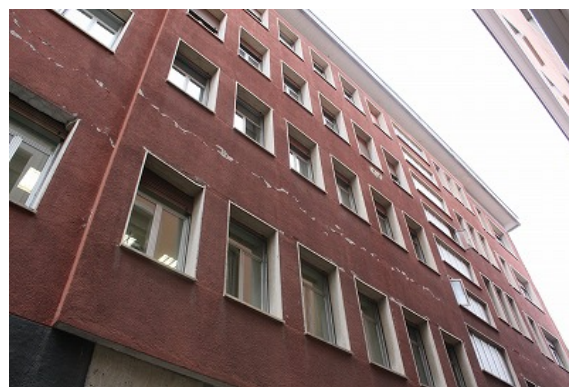
写真-38 壁のひび割れ（2,3階境界位置）(2)

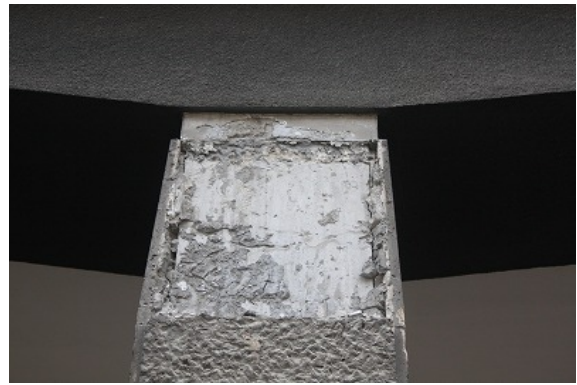
写真-40 ピロティ部柱頭の仕上げ材剥落(2)

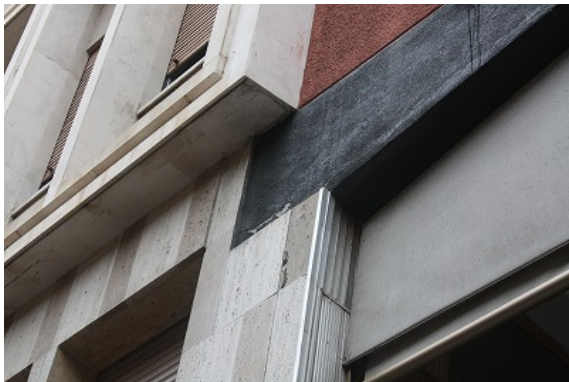
写真-41 梁のせん断ひび割れ (2)

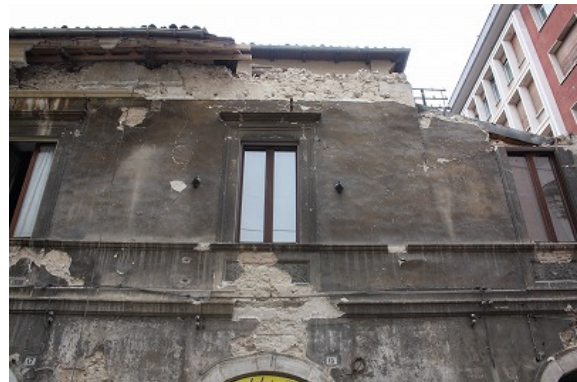
写真-42 調査区域内にあった組積造建物の被害(3)

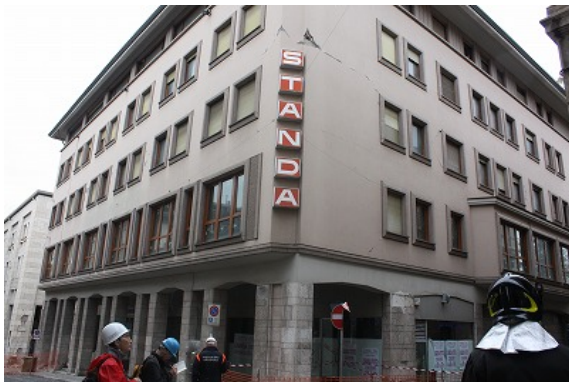
写真-43 隅角部の柱の損傷と壁のひび割れ(4)

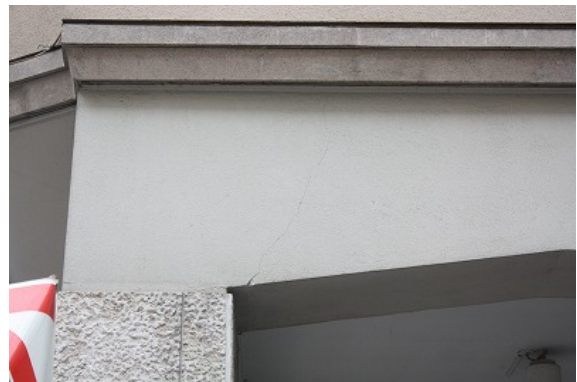
写真-44 梁のひび割れ(曲げひび割れ)(4)

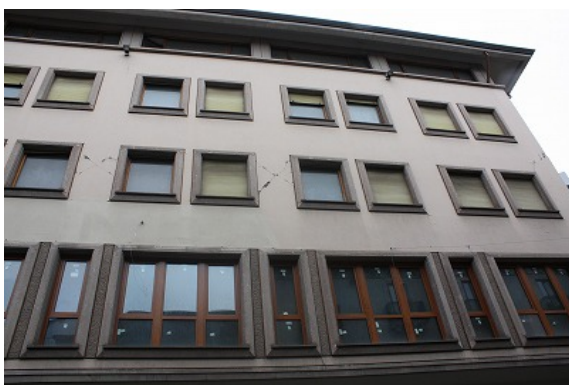
写真-45 柱のせん断ひび割れ(4)

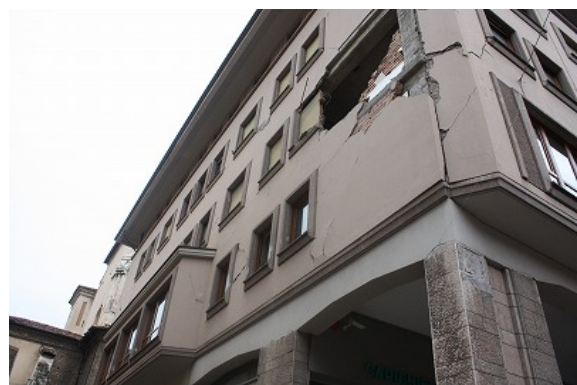
写真-46 隅角部の損傷とブロック壁の崩落(4)

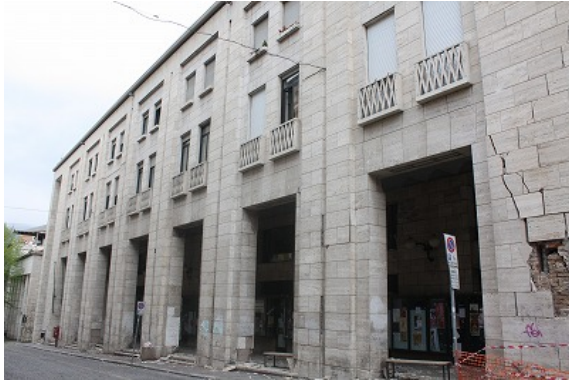
写真-47 柱のふかし部の損傷と  
柱脚タイルの剥落(5)

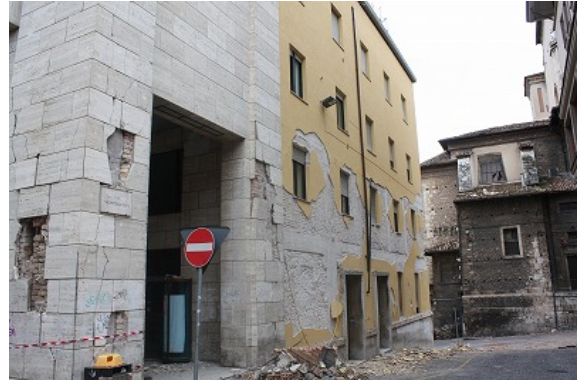
写真-48 建物側面の仕上げ部の剥落(5)

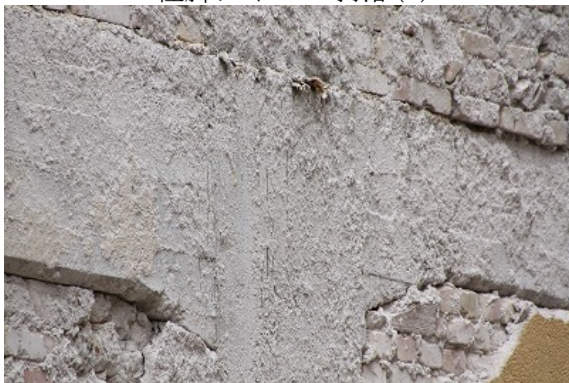
写真-49 接合部拡大：柱左右で  
梁せいが異なる(5)

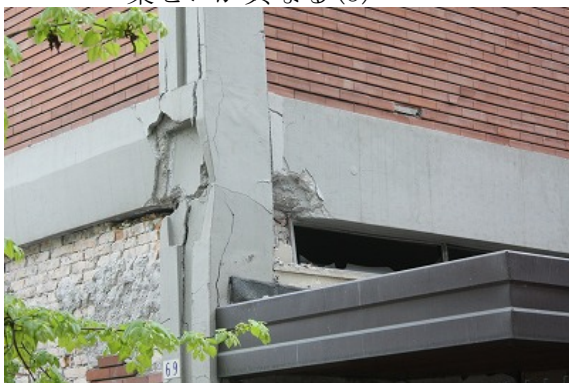
写真-51 1階ピロティ柱頭－接合部の損傷(8)

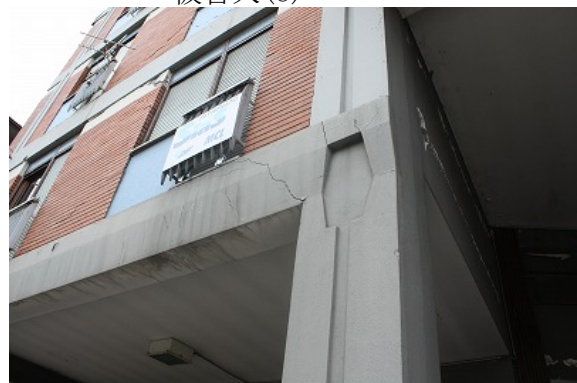
写真-52 2階床梁のせん断ひび割れ(8)

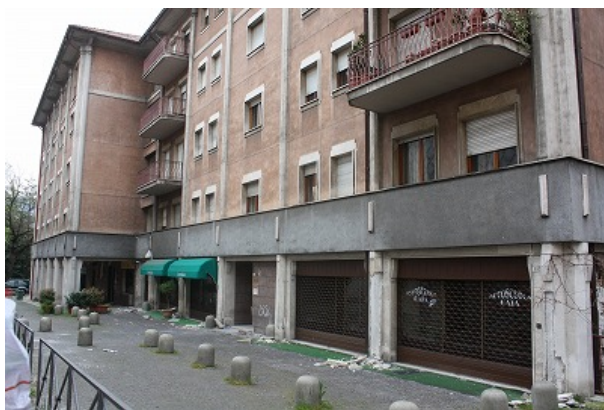
写真-53 EXP.Jで繋がるホテル 損傷小(9, 10)

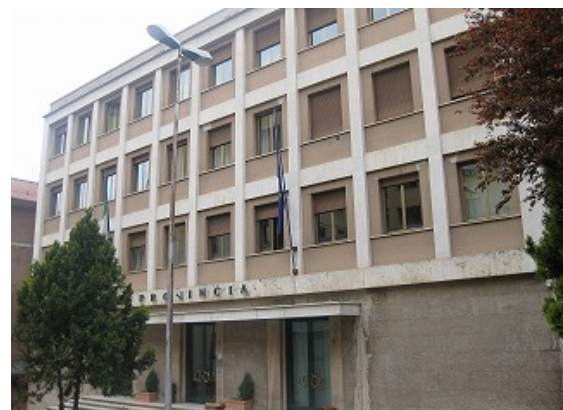
写真-54 行政関係の建物 損傷なし(11)

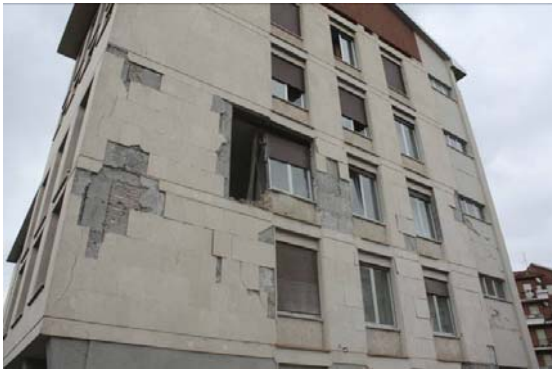
写真-59 仕上げ材の剥落(2)

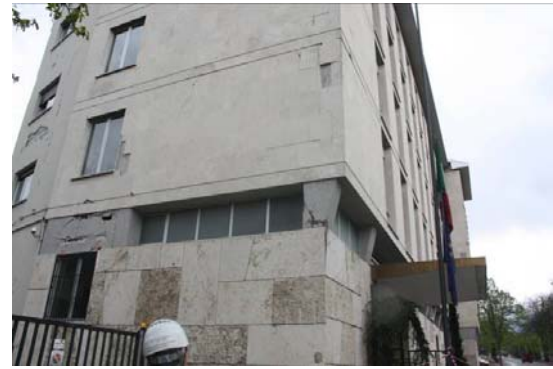
写真-60 短柱のせん断破壊(2)

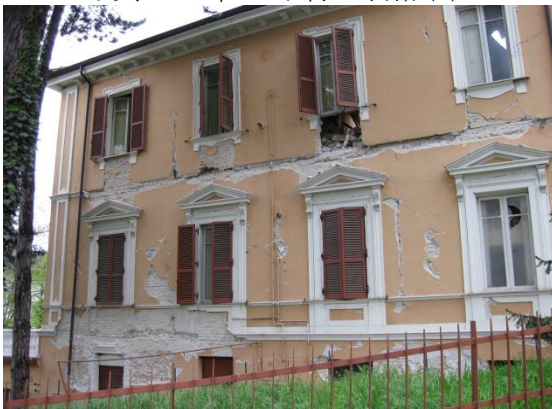
写真-61 長辺方向の損傷状況(3)

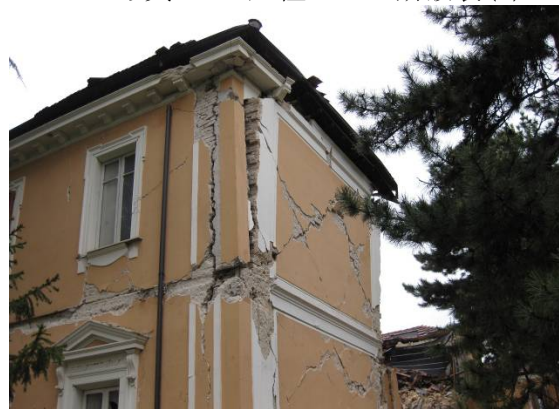
写真-62 壁が面外方向に傾斜(3)

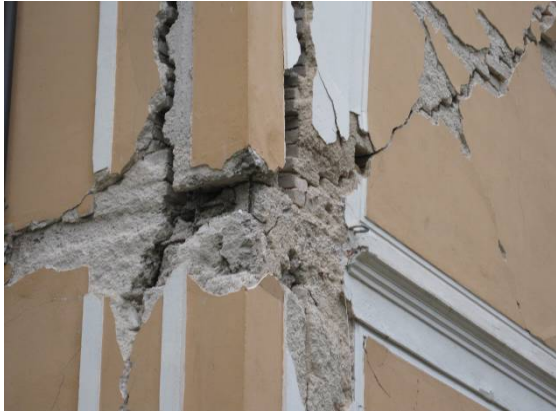
写真-63 接合部の破壊状況(3)

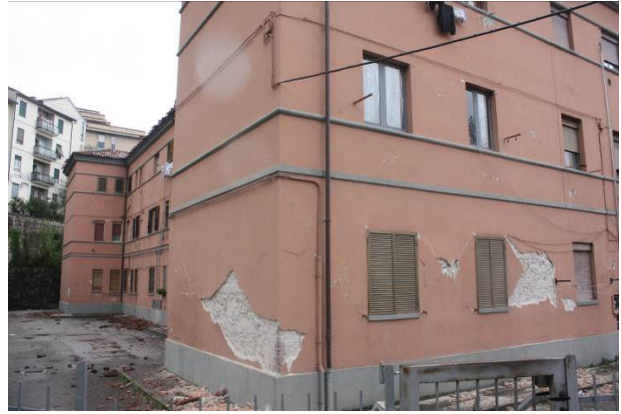
写真-64 壁の被害／柱は煉瓦、壁は石積(6)

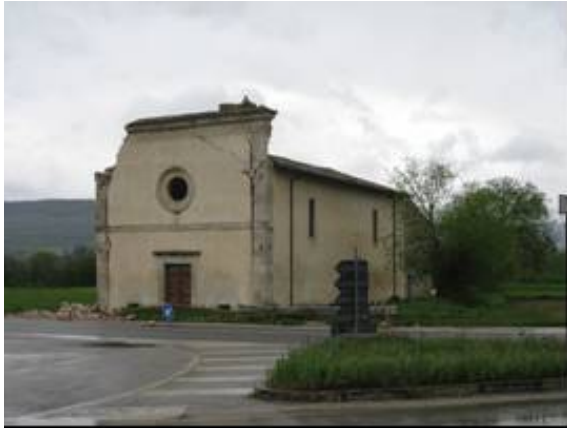
写真-77 余震による組積造教会の破損

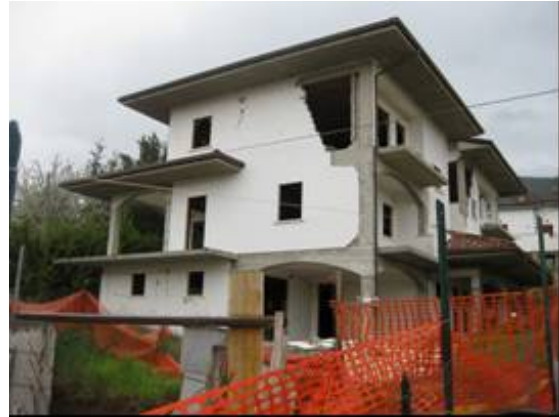
写真-78 RC住宅の組積壁せん断破壊と仕上剥落

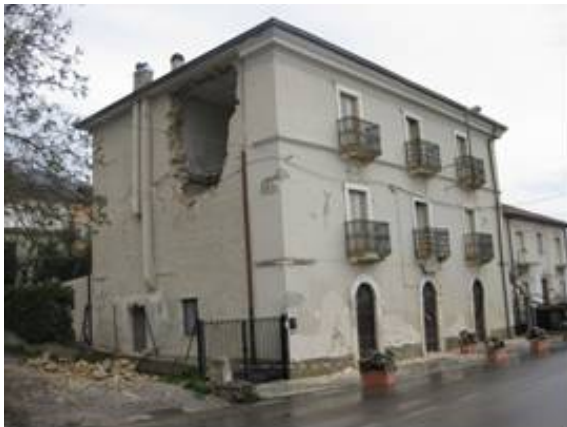
写真-79 組積造の外壁2階部分の崩落

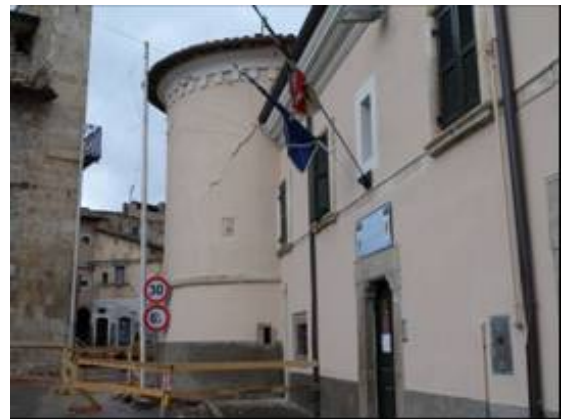
写真-90 教会前建物の円筒組積壁のひび割れ

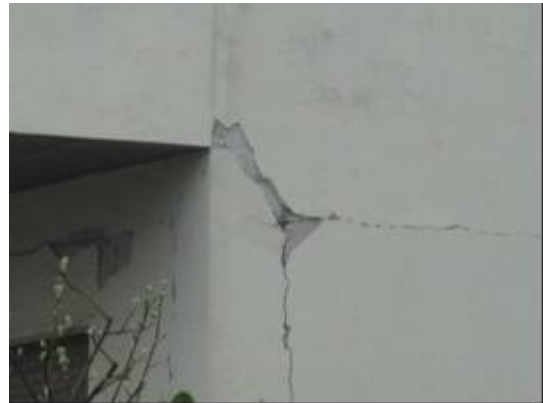
写真-92 隅柱の柱頭接合部にせん断ひび割れ

パガニカおよびテンペラはラクイラ市街地から北東に位置する集落で、無補強組積造の被害に加えて、オクレやオンナではあまり見られなかった RC 住宅の被害も徐々に見られるようになった（写真-89～写真-94）。RC 住宅では、隅柱の柱頭に曲げひび割れ、接合部にせん断ひび割れが生じ、かぶりの薄さから付着ひび割れも散見された。2 階の組積壁において隅角部が欠損あるいは化粧モルタルの剥落が多かったように思われる（写真-93）。

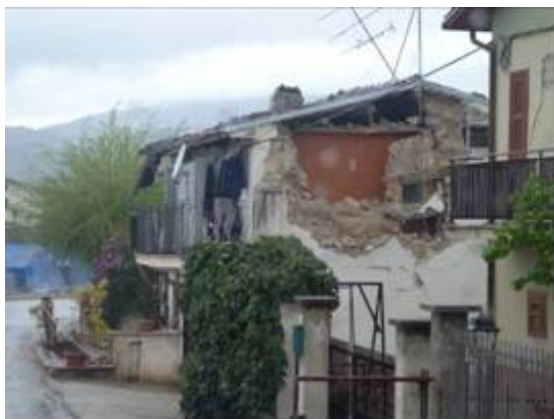
写真-93 石積+土目地壁の崩壊

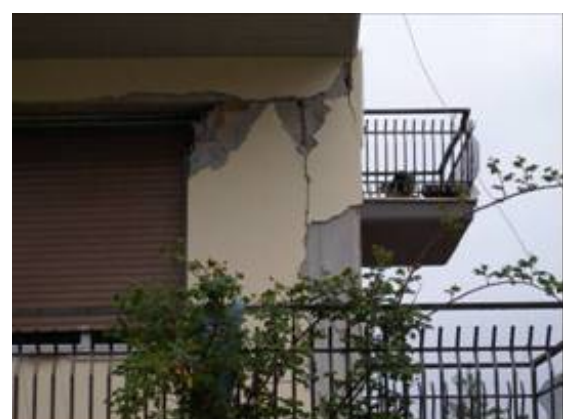
写真-94 隅柱の柱頭接合部にせん断ひび割れと付着ひび割れ

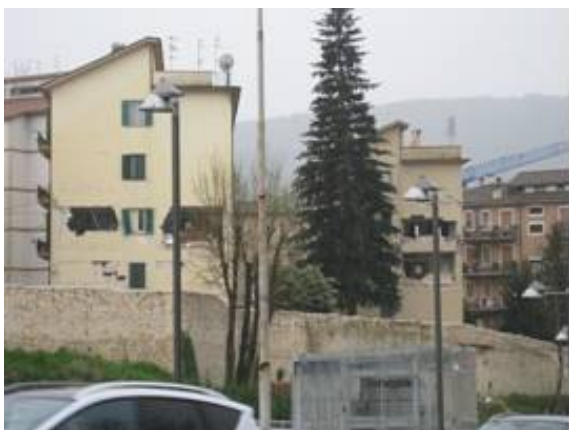
写真-95 中間階の組積壁の崩落が目立つ

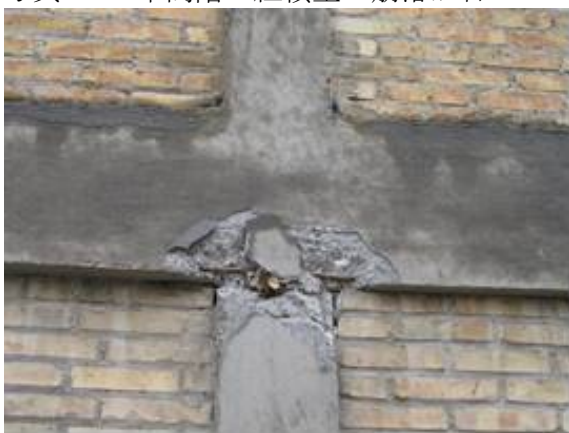
写真-97 柱頭部のひび割れ（非常に細いせん断補強筋）

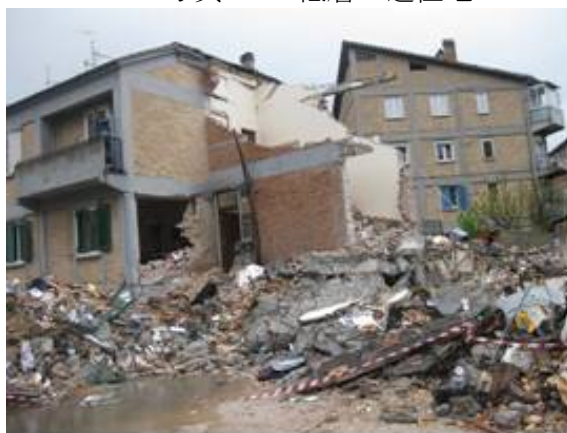
写真-98 低層RC造の崩壊

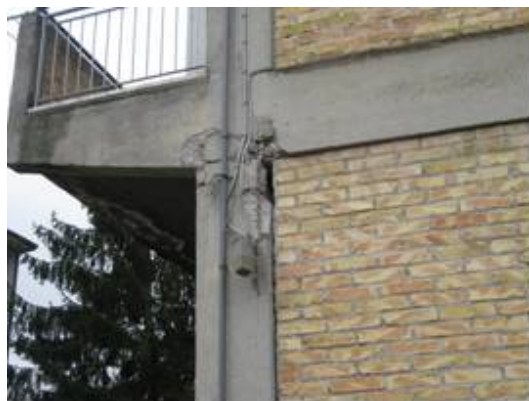
写真-100 柱頭部の接合部にひび割れ

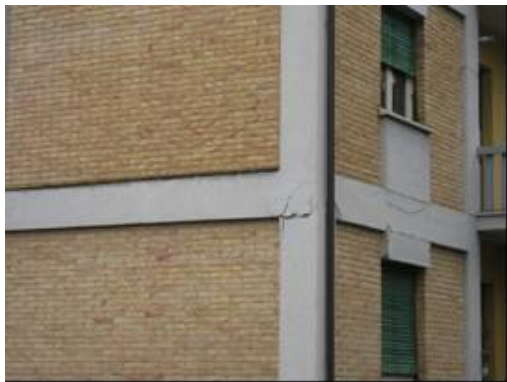
写真-101 4階建てRC住宅／接合部にひび割れ

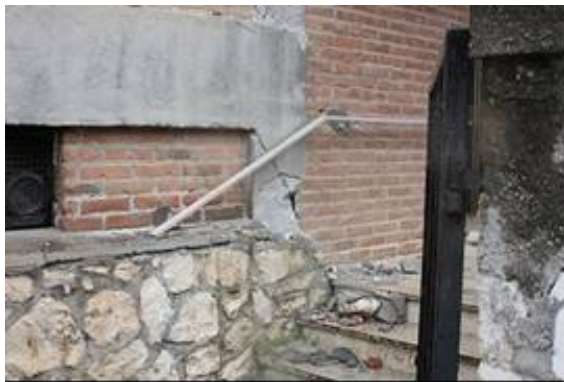
写真-102 柱脚部のせん断ひび割れ

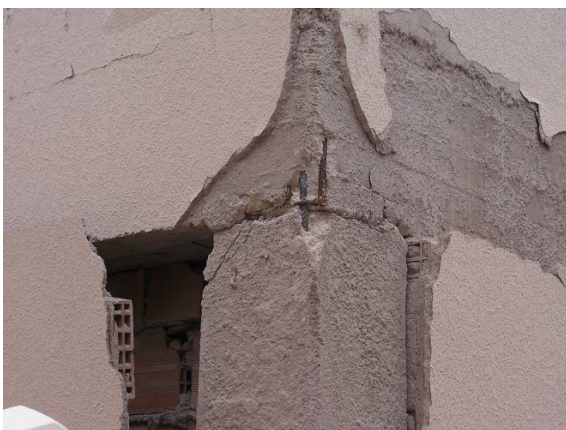
- (1) 柱頂部で打ち継ぐ施工方法が取られており (写真-111、写真-112)、柱梁の部材耐力発揮前に柱梁接合部の鉄筋定着不足などにより接合部が破壊し、1 階が層崩壊している (写真-113、写真-114)。
- (2) コンクリートが振動打ちされていないことによりジャンカがみられる (写真-115)。
- (3) かぶり厚が小さく、鉄筋が腐食している (写真-116)。
- (4) 後積み施工煉瓦ブロック壁が骨組で拘束されず面外方向に崩落・転倒している (写真-117、写真-118)。
- (5) 煉瓦ブロック壁の面内破壊 (せん断) がみられる (写真-119)。
- (6) 盛土の崩落がみられる (写真-120)。
- (7) 本調査地域そばの Via Amiternum 南側に建つ RC 建物には、顕著な損傷がみられなかった (写真-121、写真-122)。

写真-111 柱頭の破壊状況

ほとんどの建物では、梁の主筋が柱梁接合部内で適切に定着されていなかった。端部接合部で鉄筋の端部が折り曲げられておらず、その他の接合部でも継ぎ手長さが不十分であった。こうした配筋は接合部からの鉄筋の抜け出し、カバーコンクリートの剥落の原因となり、柱と梁が剛な接合部を形成しなくなる。結果、柱、梁がその強度、変形限界に達する前に接合部で崩壊する。こうした被害は梁筋を柱のコアコンクリート内に挿入し、十分な継ぎ手長さ、定着長さを確保することで回避できる。また、脆性破断した鉄筋もしばしば見られた。変形性能に優れる建物を実現するためには品質のよい鉄筋が不可欠である。

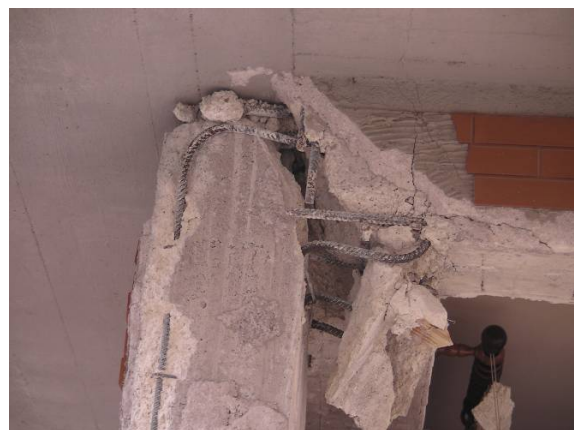
写真-112 柱梁接合部の破壊状況

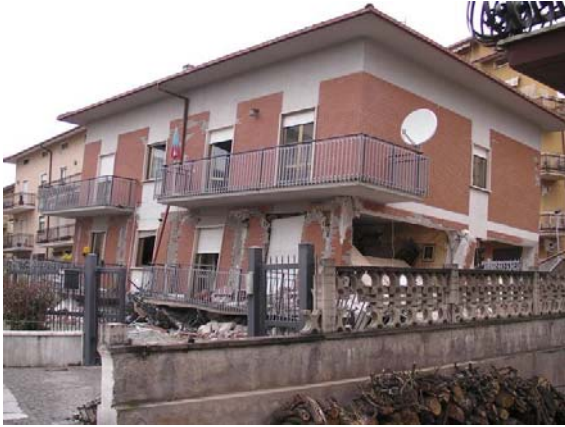
写真-113 層崩壊の様子 1

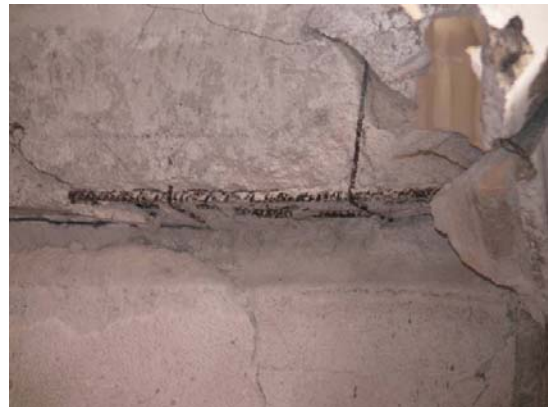
写真-116 鉄筋腐食の様子

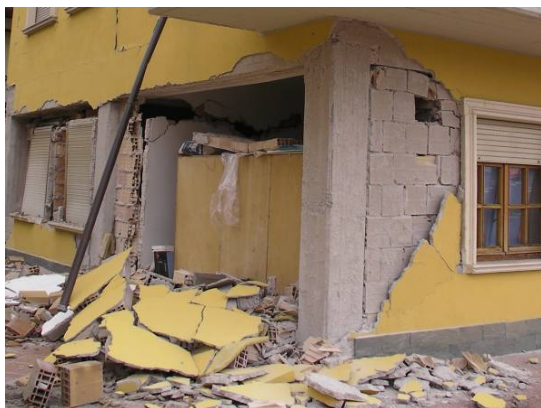
写真-117 煉瓦ブロック壁の面外崩壊

多くの建物で URM 壁の被害が見られた。損傷を受けた壁から落下する組積体は人命を脅かす場合もある。非構造壁のこうした損傷は適切な施工詳細により回避することができる。構造部材の低い水平剛性や変形性能は多くの建物の崩壊の原因となる。過去の地震被害からも明らかなように、RC 耐震壁や補強組積造壁は建物の耐震性能の向上に有効である。これらは非構造部材の被害軽減にも有効であろう。

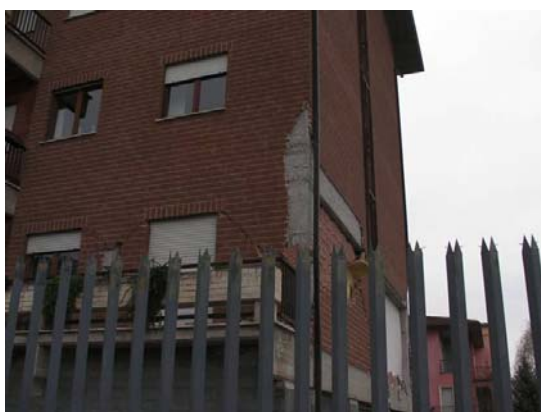
写真-119 開口部間のせん断ひび割れ

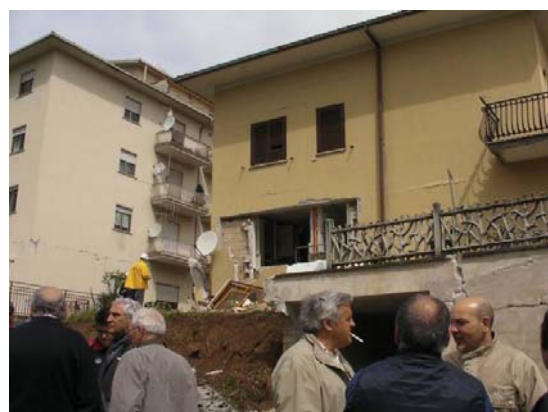
写真-120 盛土崩壊の様子

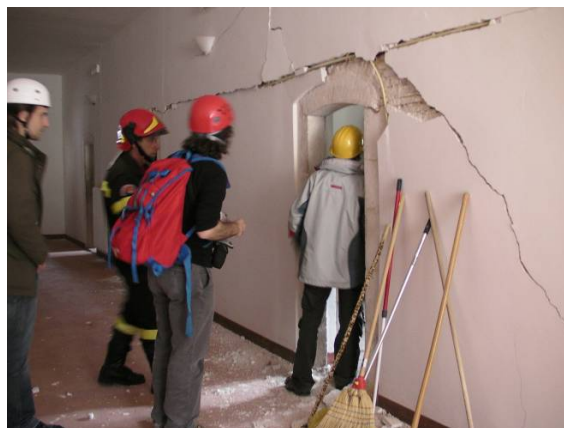
修道院では、壁（写真-124）、床（写真-125）、バルコニー（写真-126）、ヴォールトにひび割れ（写真-127）、アーチにずれ（写真-128）、が見られた。教会堂では、ヴォールト（写真-129）、アーチ、ファサード（写真-130）にひび割れが見られた。継続使用には補修・補強工事が必要なものの、被災度は軽微との判定であった。

写真-124 壁のひび割れ

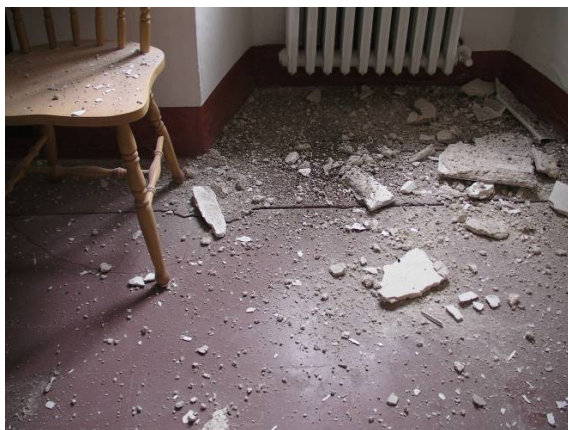
写真-125 床のひび割れ

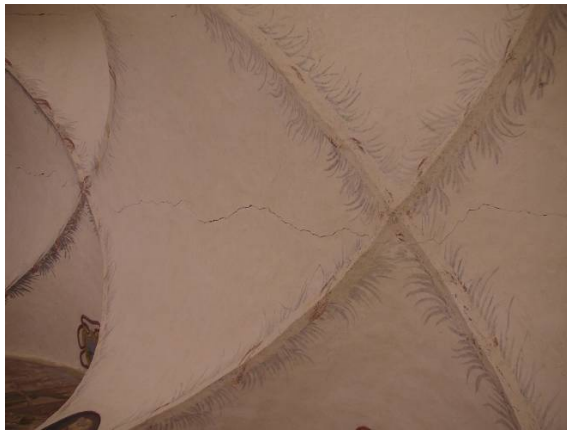
写真-127 ヴォールトのひび割れ

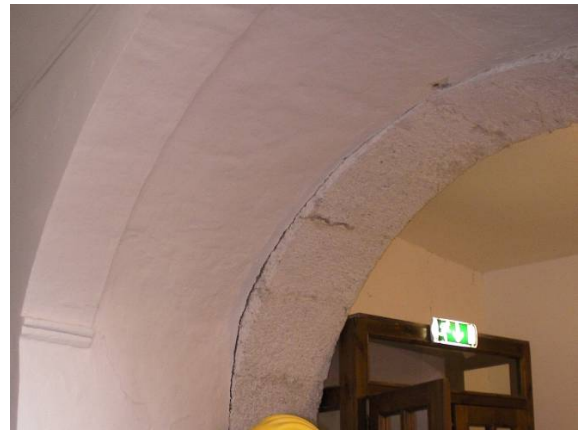
写真-128 アーチのずれ

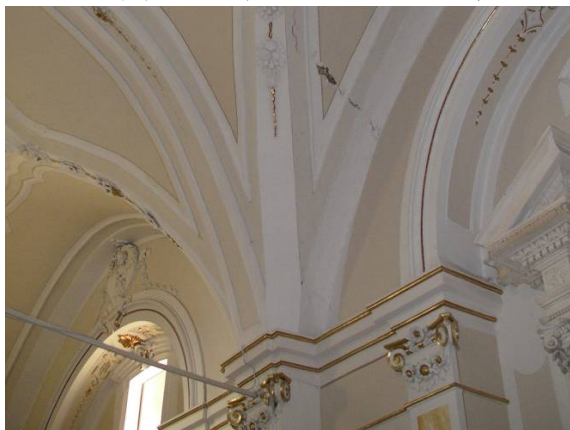
写真-129 ヴォールトのひび割れ

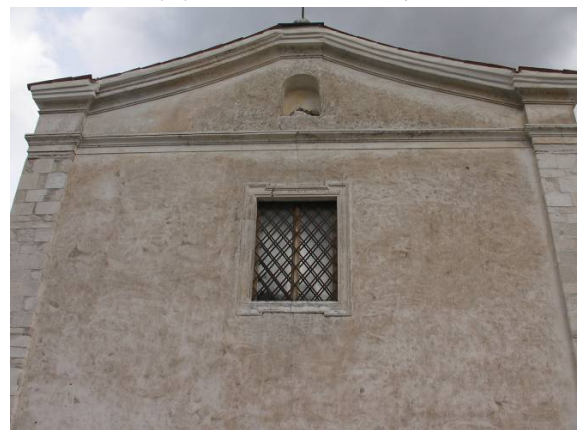
写真-130 ファサードのひび割れ
