## 6. 交通施設の被害

### 6. 1 被害の概要

### 6. 2 橋梁の被害

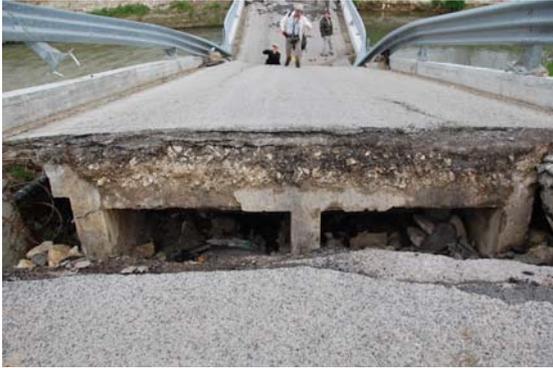
SR261 と Fossa 村を結ぶ道路がアテルノ川を横断する箇所に位置する橋長 35m の 3 径間連続 3 主桁 RC 橋が写真-131、写真-132 に示すように落橋した。幅員は約 5m、径間割は 10m+15m+10m である。写真-133 に示すように、主桁と剛結合された径 300mm の六角形状の RC パイルベント橋脚により支持されていたが、河面付近で橋脚が折損すると同時に主桁との剛結部が破断し、橋脚が外側にずれた結果、パンチングシエアによって床版を打ち抜き、写真-134 に示すように 4 基の橋脚頭部が床版上に現れた。橋脚は両側ともに堤体内ではなく、河川内に設置されていた。

写真-131 3径間連続橋の落橋 (Fossa 駅近く)

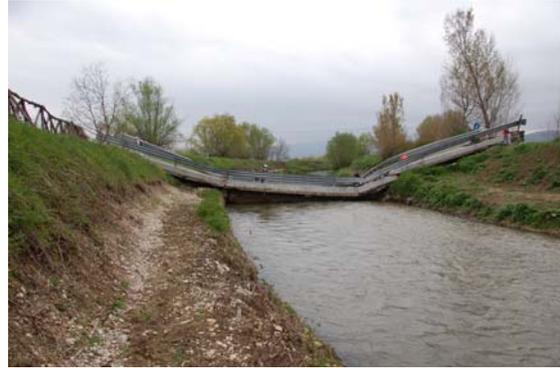
中央の主桁を支持する橋脚もあったと考えられるが、これらは床版上に現れなかった。写真-132 に示したように、床版の端部に比較すると主桁間では床版が厚く、さらに床版上には石灰岩質の礫材が約 300mm 厚さで設置されていたことが、中央の主桁を支持していた橋脚頭部がパンチングシエアにより床版上に現れなかった理由と考えられる。

写真-132 桁断面

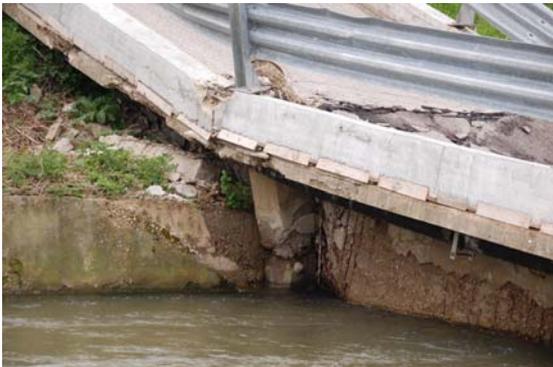
写真-133 パイルベント橋脚の損傷

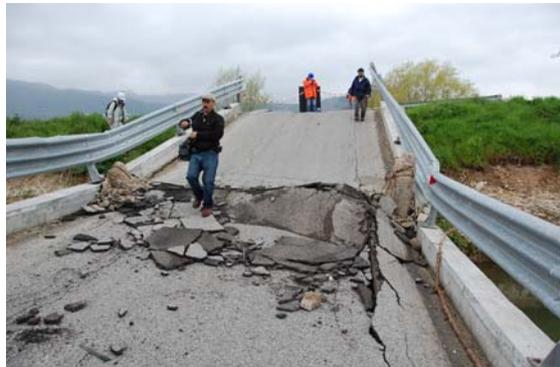
以上から見て、本橋では、地震前に何らかの原因で橋脚の損傷が生じ、これが地震動によってさらに進展すると同時に、橋脚上部と主桁との結合部が破壊し、パンチングシエアによって橋脚が床版を突き破って床版上に現れたと考えられる。

写真-134パンチングシェアにより床版上に突出した橋脚頭部

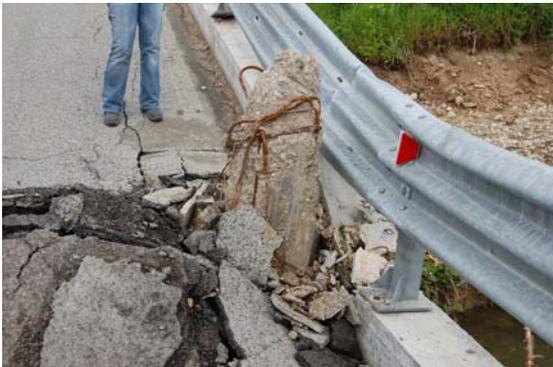
写真-135 に示すように、橋脚の軸方向鉄筋は径 17mm の丸鋼で六角形の各コーナーに 1 本、計 6 本が、また、主桁との固定用に径 9mm の丸鋼も数本配置されていた。帯鉄筋としては径 6mm の丸鋼が配置されていた。間隔はよくわからないが、300mm 程度と見られる。コンクリートはかなり貧配合で、おそらく強度は 20MPa 以下と考えられる。

写真-135 床版上に突出した橋脚頭部

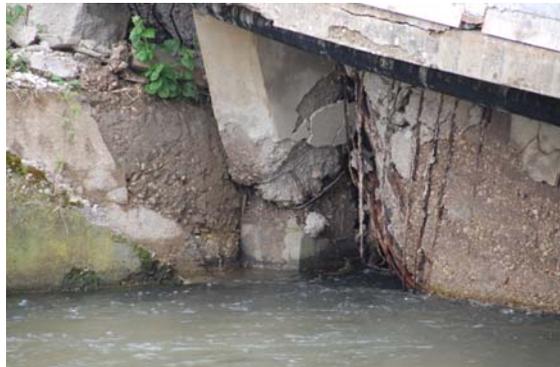
写真-136 は写真-133 に示した橋脚の損傷部である。低鉄筋であるため、塑性ヒンジを形成しておらず、もろい破壊であることがわかる。ただし、損傷状況から判断すると、今回の地震により被害を受ける前に、何らかの理由によりもともと折損していたように見受けられる。橋脚の横に主桁が見えるが、鉄筋がむき出しになっており、配筋自体も程度の良いものではない。橋脚、主桁ともに、コンクリートのかぶりほとんどないため、地震前から著しく鉄筋が錆びていたと考えられる。

写真-136 パイルベント橋脚の損傷

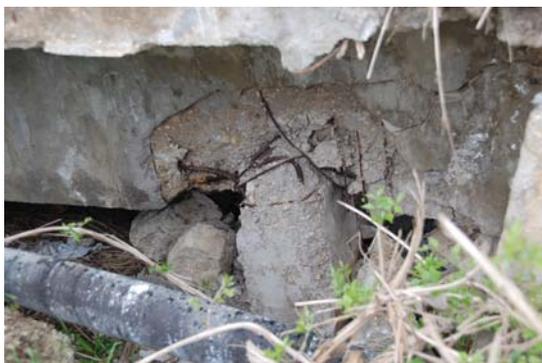
写真-137 は橋台と主桁の結合部の損傷である。橋台用パイルベントにも橋脚と同じ断面が使用されていた。結合部の鉄筋が少なく、橋台頭部だけでなく主桁も圧壊し、ほとんど結合が外れる直前になっている。

写真-137 橋台用パイルベントと主桁固定部の損傷

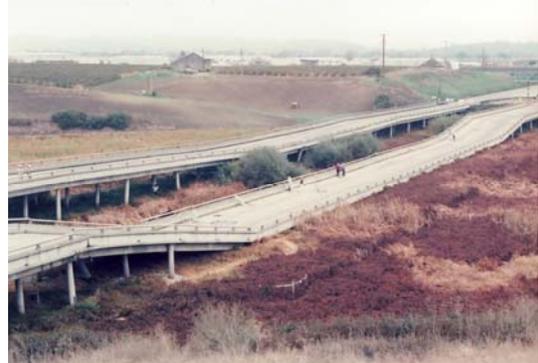
類似した被害としては、写真-138、写真-139 に示す 1989 年米国ロマプリータ地震による Struve Slough 橋の落橋がある (Lew, 1990)。この橋では、写真-140 に示すように、軟弱地盤

写真-138 ストラブスルー橋の被害 (1989年ロマプリータ地震)

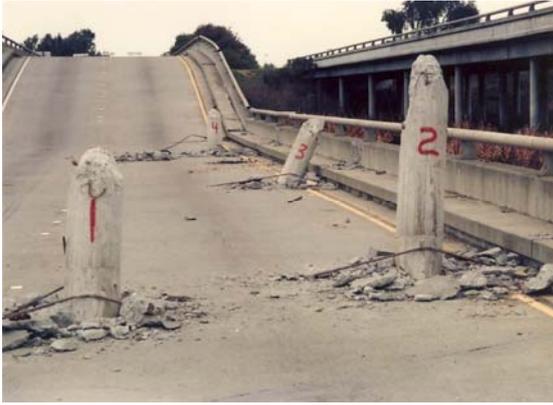
写真-139 パンチングシェアーにより床版上に突き出したパイルベント橋脚頭部

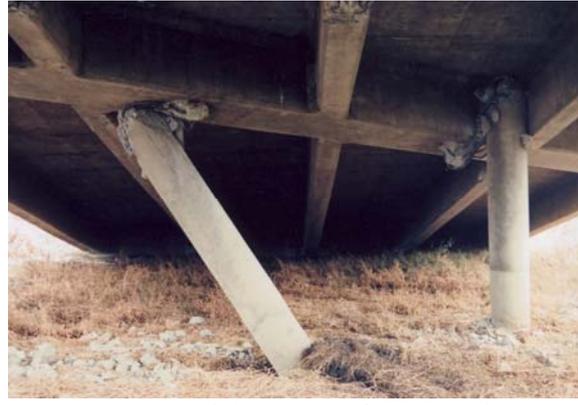
の支持力不足によりパイルベント橋脚が大きく変位し、主桁との固定部が破断して、橋脚頭部が床版を打ち抜いた。

写真-140 地盤の支持力不足のため大きく変形し、破断した桁との固定部

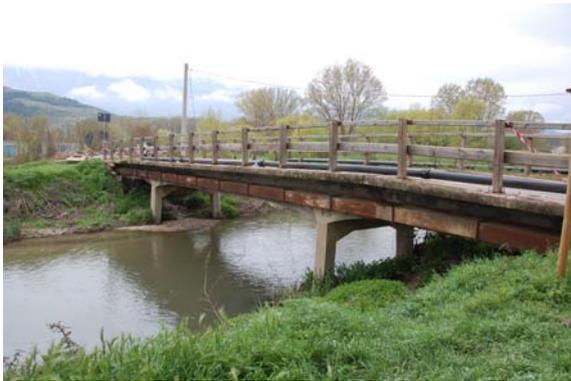
写真-141 橋台及び橋脚に被害を受けた橋 (Onna 村に通じる道路がアテルナ川を横断する位置)

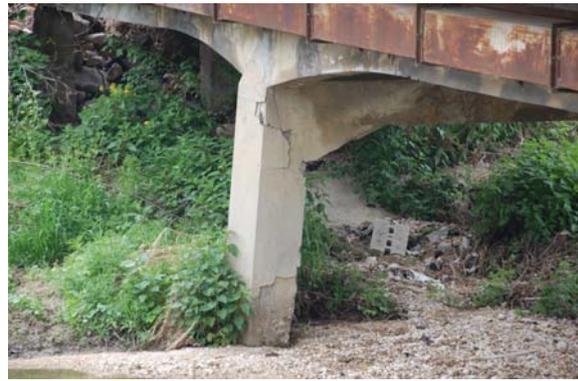
写真-141 に示す Onna 村に通じる道路がアテルナ川を横断する位置にある橋長約 20m、幅員 4m の 3 径間連続橋では、写真-142 に示すように、RC ラーメン橋脚の上部が破壊し、基部が外側に開いた。低鉄筋であるため、塑性ヒンジは形成されていない。ただし、今回の地震前から存在していた損傷が今回の地震で進展した可能性が高い。写真-143 に示すように橋台取り付け部が沈下するとともに、橋に添架された上水用铸铁パイプが被災したため、取り付け部を掘り返して復旧中であった。堤防には、円弧滑りによると考えられるクラックが複数見られた。

写真-142 RC ラーメン橋脚の損傷

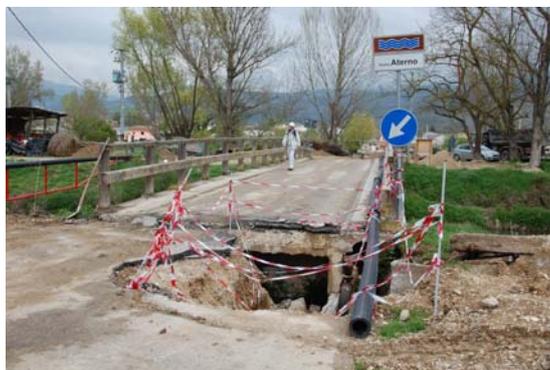
写真-143 水道管復旧のため掘削された取り付け盛土部

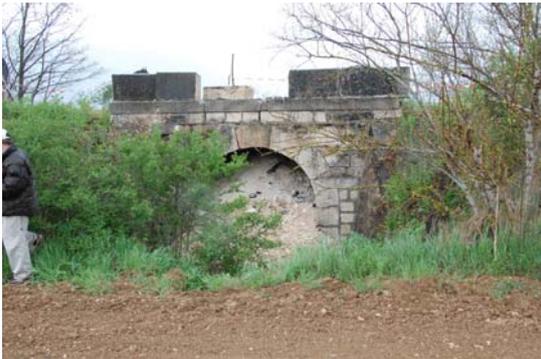
SR261 の San-Demetrio Ne'vestini 付近では、写真-144 に示すように、支間長 2m、高さ 2.5m の石造アーチカルバートが被災し、石灰岩質砕石を投入して応急復旧されていた。写真-145 は復旧後の路面である。すでに復旧済みであったため、被害形態はよくわからないが、写真-146 に示すように、一方の側ではアーチ部材が散在しており、アーチが緩んだか、部分的に崩落したのではないかと考えられる。アーチの基部付近には目立った損傷は認められなかった。アーチクラウン上端から路面までのかぶりが浅く、地震の影響を受けやすい構造と考えられる。

写真-144 被災し応急復旧された石造アーチカルバート

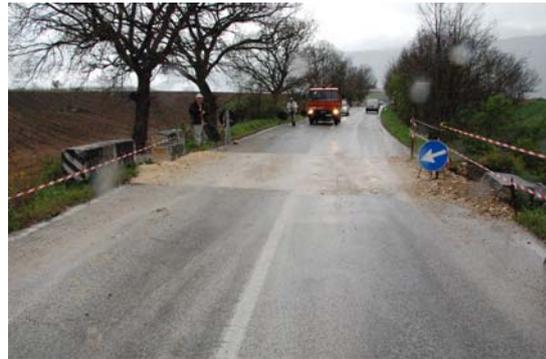
写真-145 石灰岩質の砕石投入により応急復旧された路面

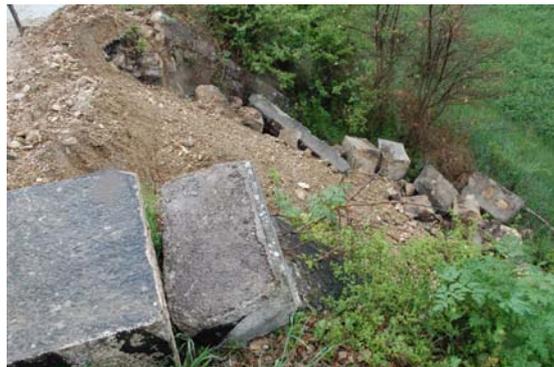
写真-146 散在する石造アーチ主構部材

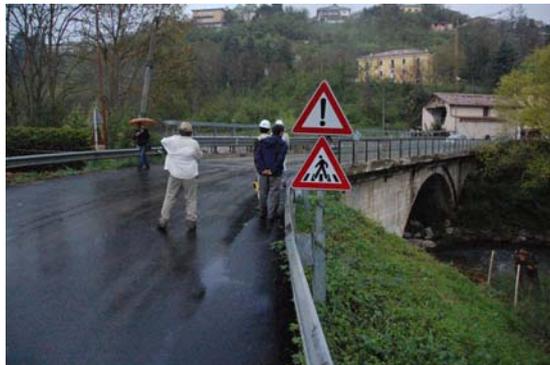
写真-147 は SR615 上で SS17 との交点近くに位置する橋長 42m の 3 径間連続石造アーチ橋である。アーチ本体には顕著な被害は生じていない。なお、このような取り付け盛土の沈下と補修は、アテルナ川流域の多数の小規模橋梁で見られた。

写真-147 石造アーチ橋取り付け盛土の沈下補修 (SR615)

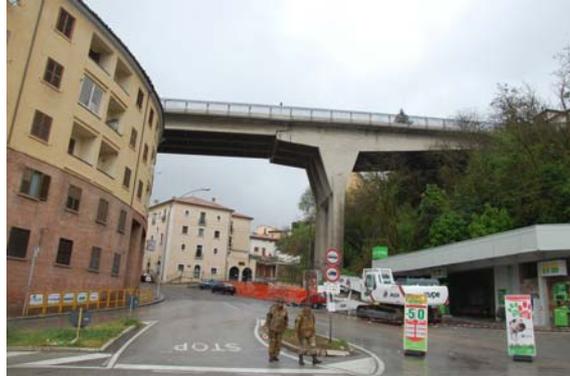
旧市街地においては調査行動が制約されたため、十分な調査をできなかったが、写真-148に示す橋では、中間ヒンジ（ゲルバーヒンジ）で桁間の間隔が縮まり、桁どうしが接触したと言われている。

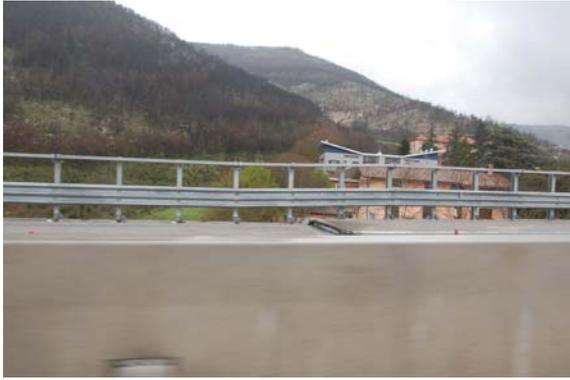
写真-151 桁端部に生じたギャップ

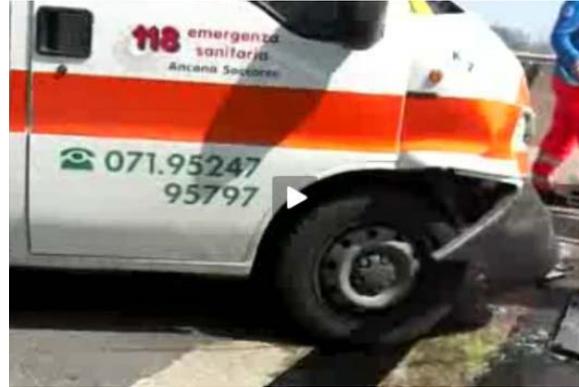
写真-152 桁端の段差のため損傷した救急車  
(ウェブから)

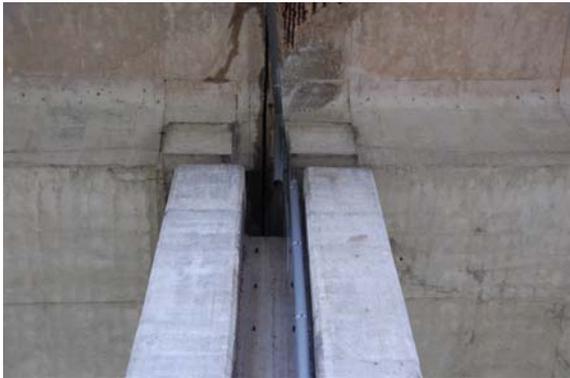
写真-153 に示すように、本高架橋では多数の桁が橋軸方向に 200mm 程度残留変位を生じていた。直接、被災箇所の支承部を調査することはできなかったが、写真-154、写真-155 に示すように、近くの高架橋では鋼製固定支承及びローラー支承の他、積層ゴム支承も使用されていた。橋軸方向の桁の応答変位が大きかったため、鋼製固定支承及びローラー支承が逸脱し、路面に段差を生じたのではないかと推定される。

写真-153 橋軸方向への桁の残留移動

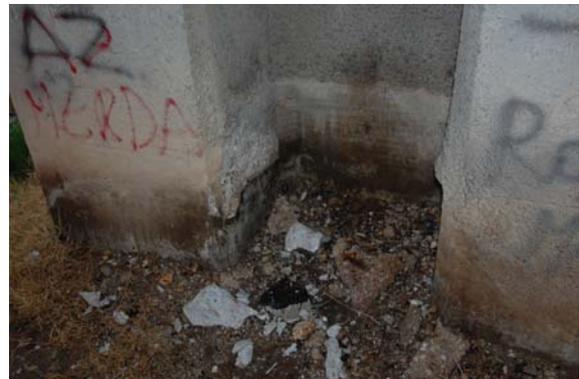
一部の橋脚では、写真-156 に示すように、基部においてかぶりコンクリートが剥落していた。橋脚としては、ほぼ降伏を上回る程度の状態に達していたのではないかと推定される。また、写真-157 はせん断キーの損傷である。

写真-156 橋脚基部のかぶりコンクリートの剥離

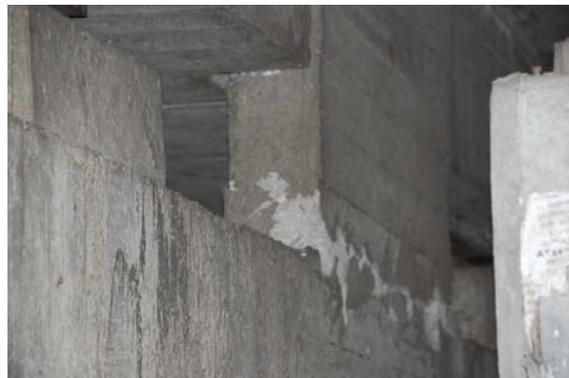
写真-157 せん断キーの損傷

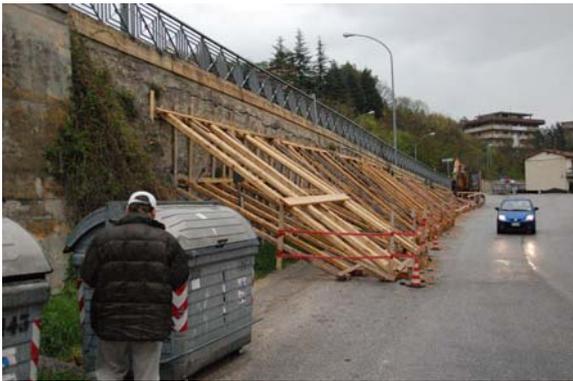
Aterno 川沿いの地域では、路面の沈下やクラックが各所で生じた。一例を挙げると、写真-147 に示した石造アーチ橋と近接した SS17 と SR615 の交差部近くにおいて、写真-158、写真-159 に示すように盛土の一部が最大 350mm 程度局所的に沈下し、擁壁の上部が折れ曲がり変形した。ただし、被災区間が完全に盛土されていたのか、部分的に盛土されていたかは今後の調査が必要である。変形による土圧に抵抗するために、木杭を支持とした斜め木張りが応急的に施工されていた。変形した側の斜線は規制し、残りの 1 車線を開放していたが、その側方には迂回用の新規盛土が施工され、2 車線として切りまわし開放できるようになっていた。木材を用いた緊急対応によって 1 車線通行規制しているが、緊急対応構造の安定性に関するモニタリングは実施されていなかった。

写真-159 盛土の変形とこれに対する応急復旧

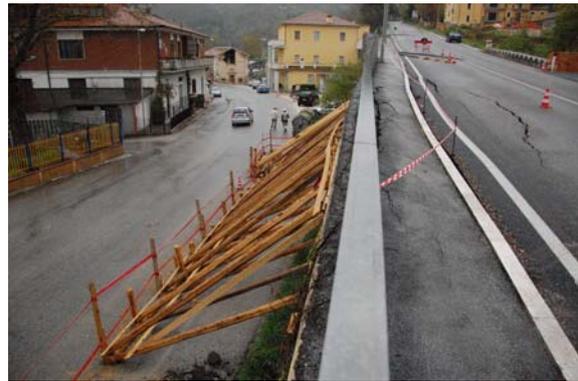
写真-159 沈下した路面

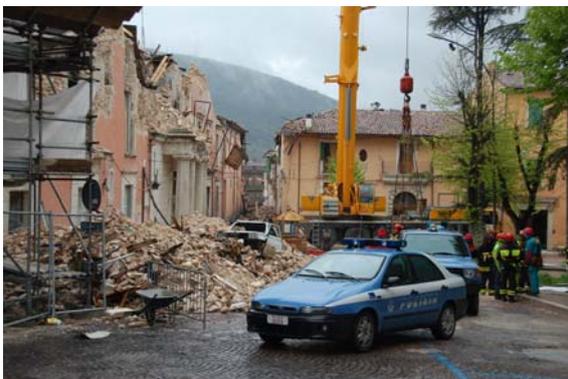
写真-160 建物の倒壊により埋没されたり通行不能となった車両  
(ラクイラ旧市街地中心部)

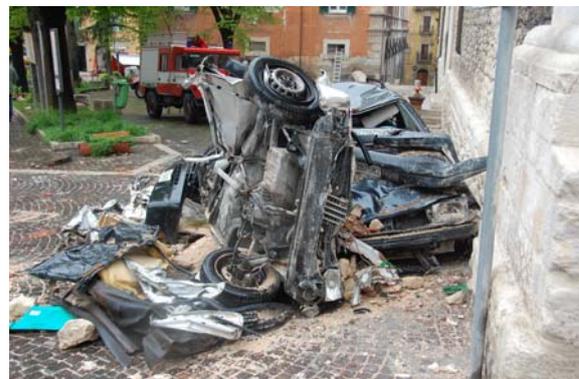
写真-161 建物の倒壊により埋没された車両  
(ラクイラ旧市街地中心部)

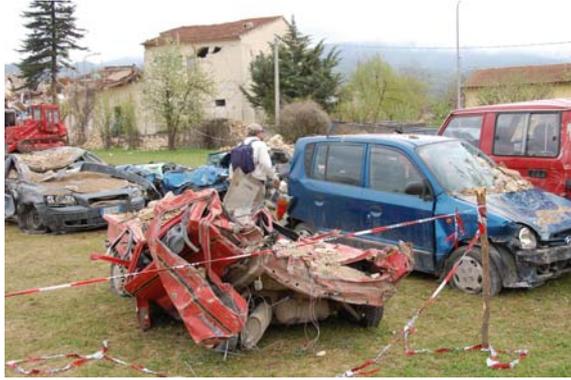
写真-162 建物の倒壊により埋没された車両（Onna 村）
