7. 生産施設の被害

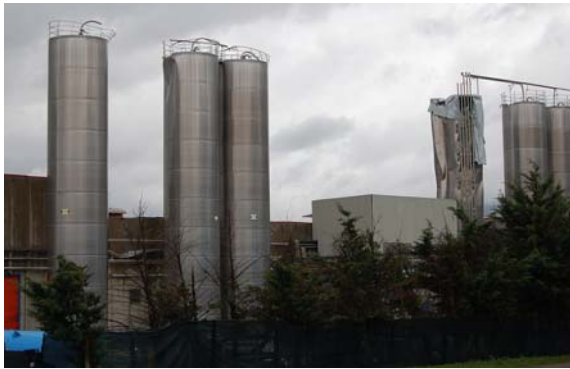
ポリプロピレンのペレットを貯蔵する高さ約 20m、直径 4m のサイロ（VIBAC 社工場）が写真-163 に示すように被害を受けた。いろいろなタイプのサイロがあるが、一例を挙げると、高さ 16.6m、直径 3.9m、厚さ 6mm のアルミニウム製サイロでは、基礎は杭支持された 5m×9m のフーチングで、2 基のサイロが各 24 本のボルトで固定されていた。容量一杯に貯槽された 4 基のサイロが倒壊し、容量の 65% のサイロは部分的にしか被害を受けなかった。扉の枠の剛性が高かったため、扉は跳ね飛ばされたが、サイロは扉と反対側に傾いた。写真-164 に示すように消防隊がバーナーでサイロを切断した結果、写真-165 に示す象足状の座屈が最下部 1.2m ほどに生じているのが確認された。座屈モードは、周方向に $n_{\theta} = 6$ 程度、軸方向に $n_z = 3$ 程度である。倒壊したサイロの東南東方向の工場の壁（高さ約 4.5m、サイロとの距離 1.5m 程度）に衝突の痕跡が見られた。

写真-163 被災したサイロ

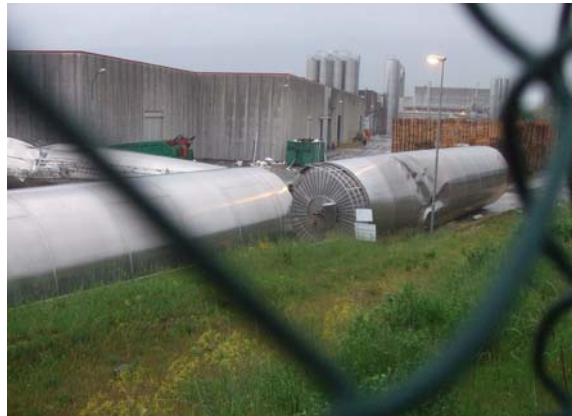
写真-164 バーナーで切断されたサイロ

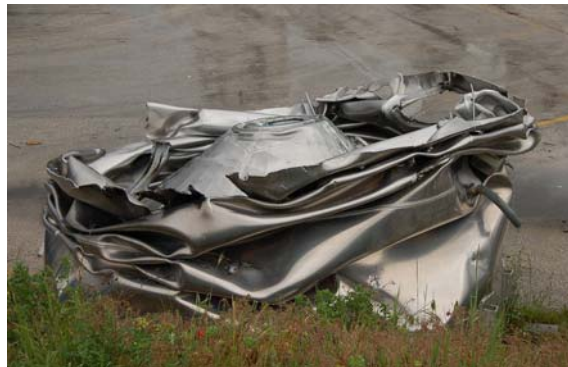
写真-165 象の足座屈
