# 2009 年 4 月イタリア・ラクイラ地震 による被害報告の概要

平成 21 年 7 月  
(社) 土木学会、(社) 地盤工学会、  
(社) 日本建築学会、日本地震工学会

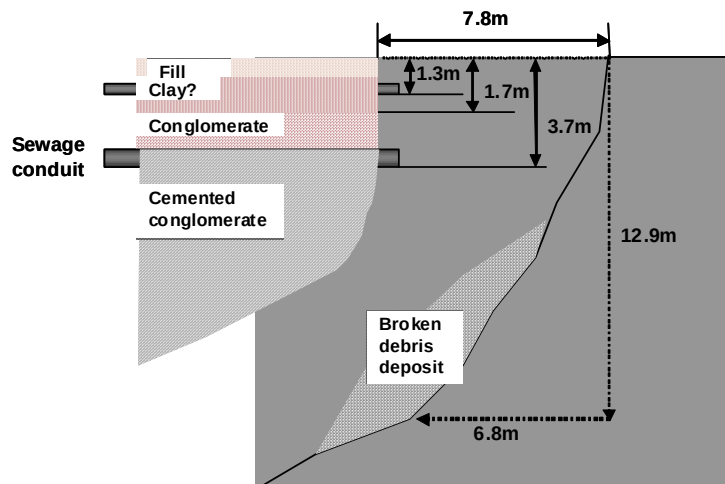
もう1箇所はここから約100m離れた地点で、写真-12 に示すように、直径は約8m、深さは確認できた範囲で13mの陥没孔がそのままの形で残されていた。孔の構造は図-7 に示すようになっており、孔の底面はさらに深くまで広がっている可能性がある。路面から3.7mの深さに、石灰質礫岩を掘削してコンクリート製下水路が埋設されていた。下水路を建設するために空洞アーチの肩部を掘削していることから、空洞のアーチアクラウンが弱くなっていたところに地震動が加わって崩壊したと考えられる。写真-10、写真-11 に示した陥没は、この陥没よりも大規模で、陥没のすぐ横の住宅にあった外構壁が落下し、孔の底は路面から確認できないほど深かったとのことである。

図-7 自然空洞アーチ部の破壊による陥没（写真-12 参照）

なお、このような陥没はラクイラ旧市街地内には他にもあると言われている。ラクイラ旧市街地には、陥没を生じる可能性のある地下空洞が広域的に多数存在する可能性があるため、地下空洞の存在を明らかにし、今後の安定性を確認することが重要だと考えられる。そのため、まず地表からの非破壊探査を早急に実施することが有効であろう。簡便な非破壊探査方法として、重力探査、地下レーダー探査、表面波探査などが考えられる。

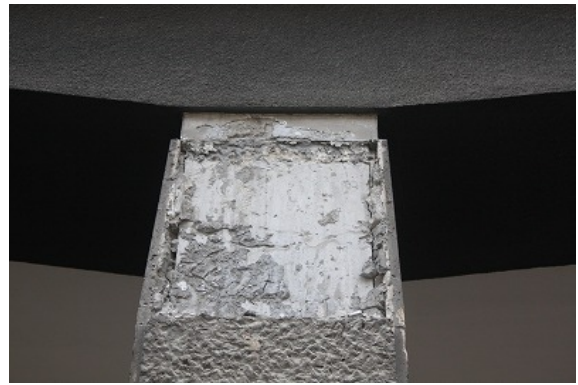
写真-40 ピロティ部柱頭の仕上げ材剥落(2)

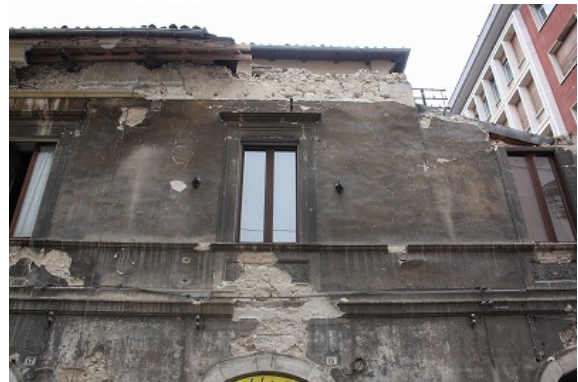
写真-42 調査区域内にあった組積造建物の被害(3)

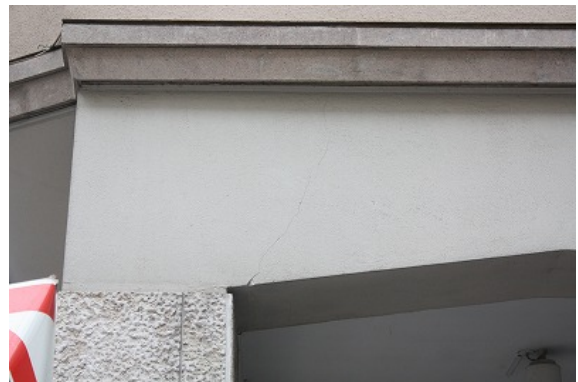
写真-44 梁のひび割れ(曲げひび割れ)(4)

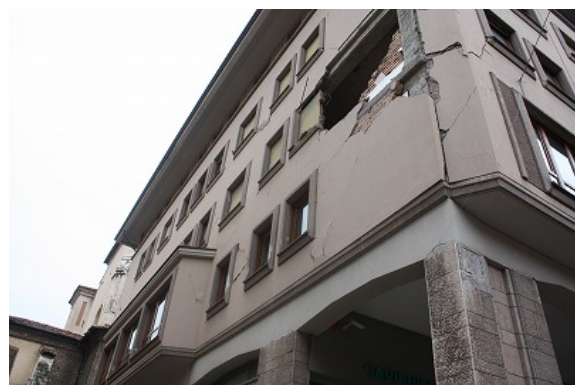
写真-46 隅角部の損傷とブロック壁の崩落(4)

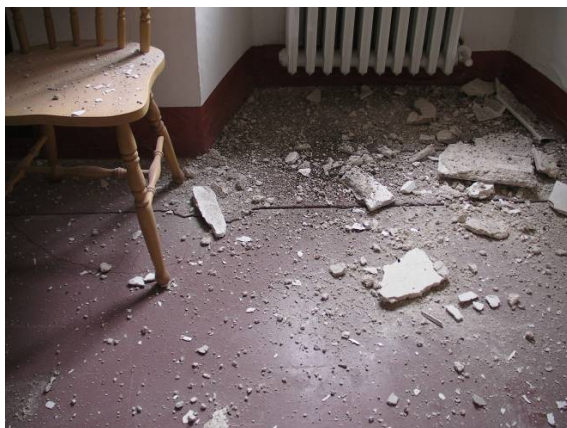
修道院では、壁（写真-124）、床（写真-125）、バルコニー（写真-126）、ヴォールトにひび割れ（写真-127）、アーチにずれ（写真-128）、が見られた。教会堂では、ヴォールト（写真-129）、アーチ、ファサード（写真-130）にひび割れが見られた。継続使用には補修・補強工事が必要なものの、被災度は軽微との判定であった。

写真-125 床のひび割れ

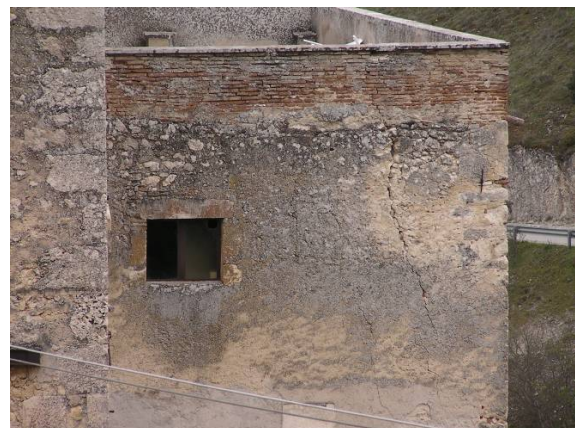
写真-126 バルコニーのひび割れ

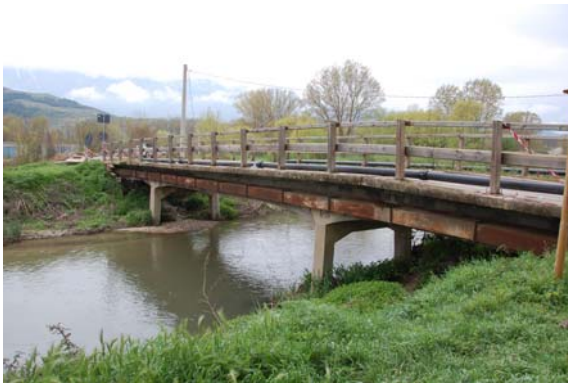
写真-141 に示す Onna 村に通じる道路がアテルナ川を横断する位置にある橋長約 20m、幅員 4m の 3 径間連続橋では、写真-142 に示すように、RC ラーメン橋脚の上部が破壊し、基部が外側に開いた。低鉄筋であるため、塑性ヒンジは形成されていない。ただし、今回の地震前から存在していた損傷が今回の地震で進展した可能性が高い。写真-143 に示すように橋台取り付け部が沈下するとともに、橋に添架された上水用铸铁パイプが被災したため、取り付け部を掘り返して復旧中であった。堤防には、円弧滑りによると考えられるクラックが複数見られた。

写真-141 橋台及び橋脚に被害を受けた橋  
(Onna 村に通じる道路がアテルナ川を  
横断する位置)

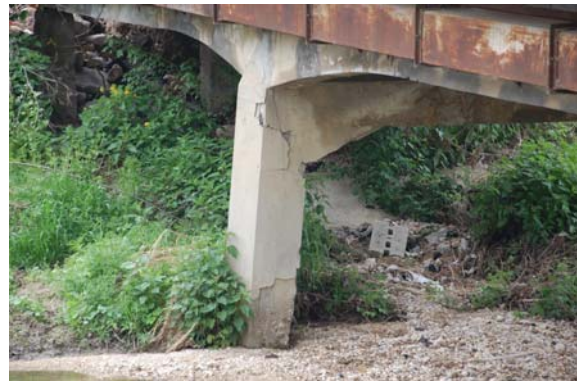
写真-142 RC ラーメン橋脚の損傷
