岩手・宮城内陸地震 国道342号線橋梁被害調査 (祭時大橋)

東北大学 秋山充良

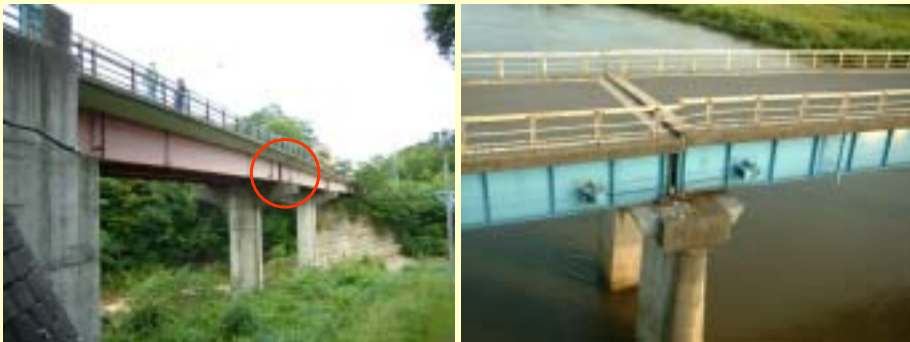
丹寿橋 (3径間単純鋼鈹桁橋) 2003年宮城北部地震で被災した小野橋

祭時大橋以外の橋梁の損傷は非常に軽微.

一般的に, 3径間連続鋼鈹桁橋の祭時大橋よりも落橋の可能性が高い構造形式である.

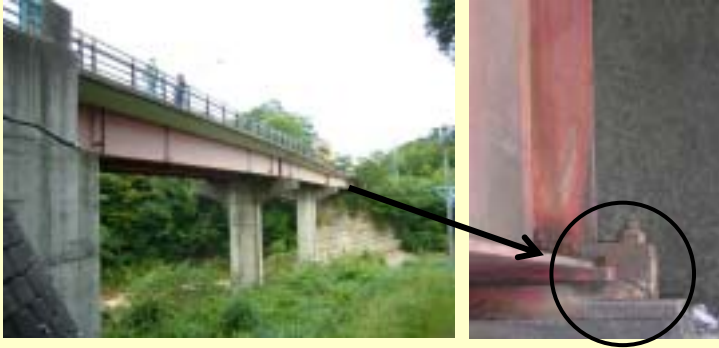
丹寿橋(3径間単純鋼鈹桁橋)

支承部に割れが認められる程度で、中間橋脚などに損傷は認められない。

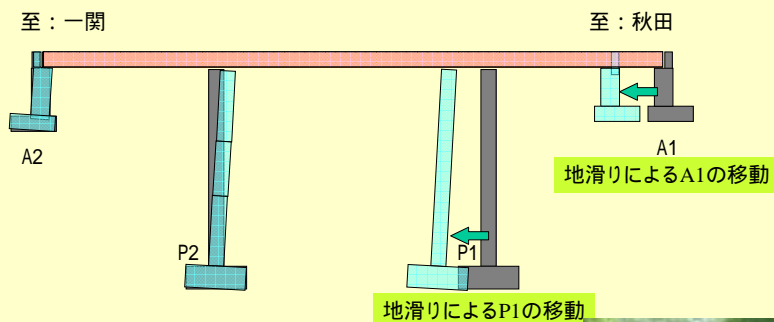
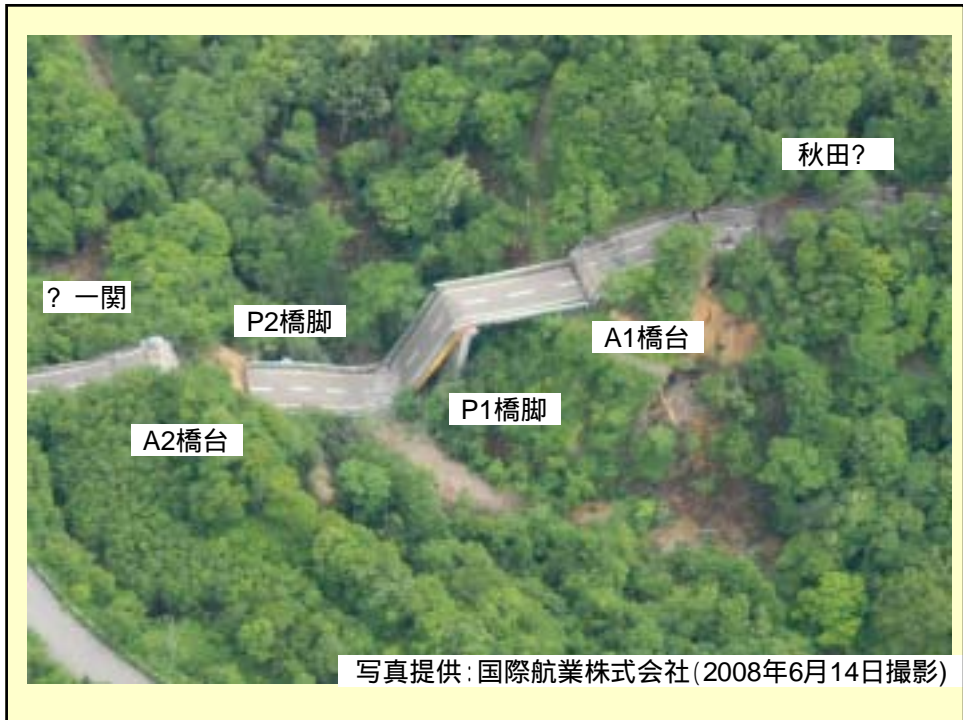
- 地滑りによるA1橋台・P1橋脚の移動
- レーザー変位計による測定では、約10m一関側にA1橋台・P1橋脚が移動している。
 - なお、A1橋台とP1橋脚間の距離は、地震前とほぼ同じ。

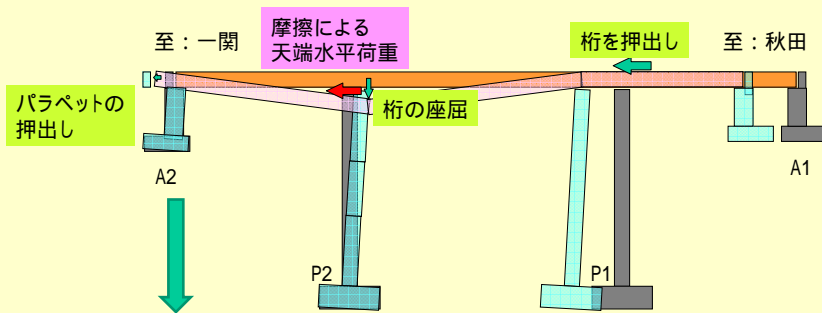
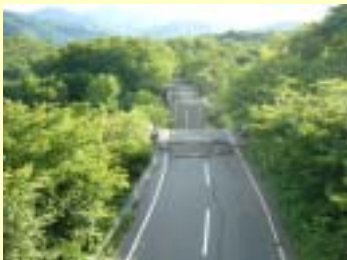
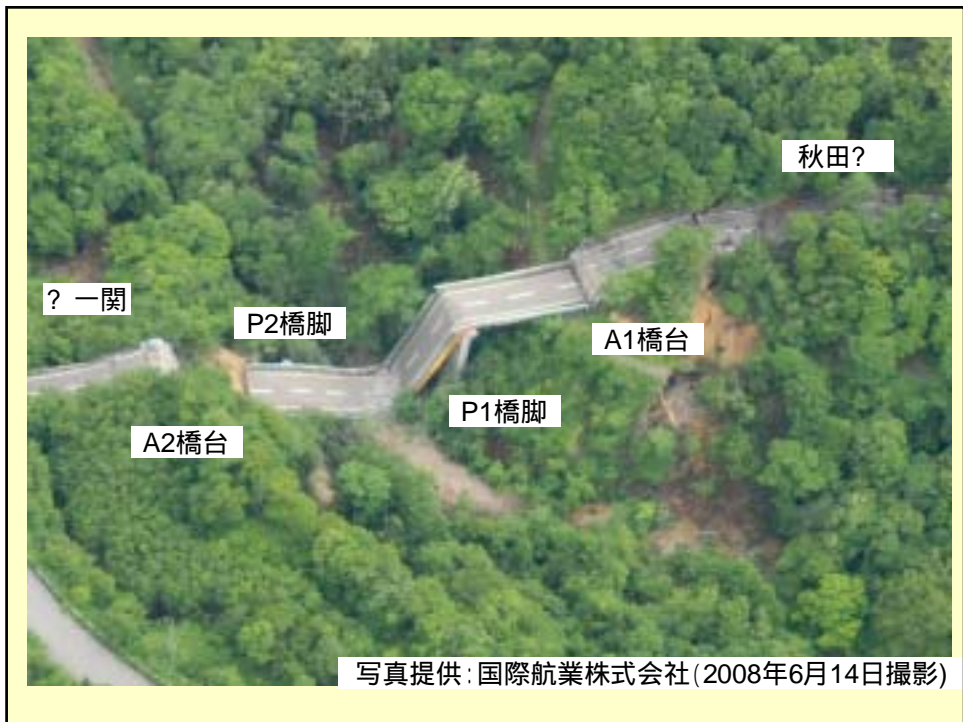
桁が押し出され、A2橋台に衝突。背面部の道路が隆起している。

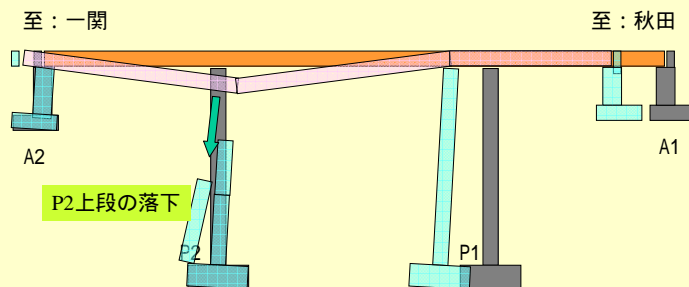
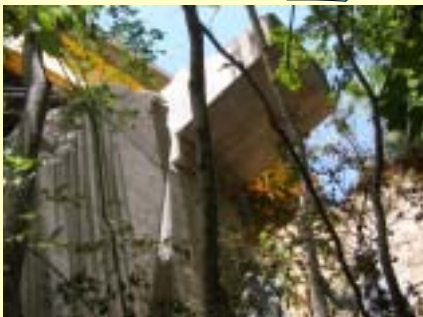
P 2 橋脚上段が落下。
 P 2 橋脚が何故に3分割された
 のかは、現在、調査中。

・落橋の直接の原因は、橋梁本体が震動を受けたことによるのではなく、A1橋台背面の斜面崩壊が引き金。この過程でP2橋脚が崩壊し、桁の落下を支えることができなくなり、落橋。

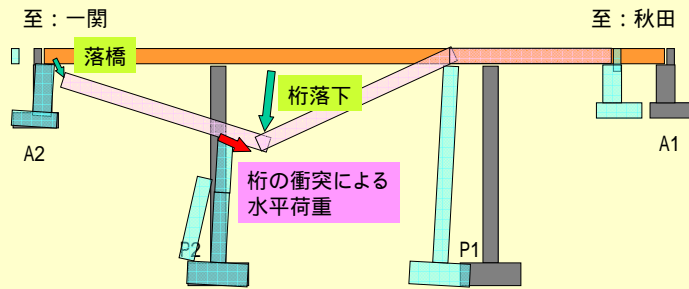
桁移動の過程で損傷した桁が自重を支えきれず落下、
桁の落下に伴い、A2橋台から落橋。

- ・平面線形の決定の段階を含む橋梁構造計画において、斜面崩壊が予想される地点を極力避けたルート選定が必要。
- ・地盤変状の可能性のある地点に架橋する場合には、最悪の落橋を防止するための対策を講じる。大規模な地盤変状が生じても確実に落橋を防止できる装置(落橋防止システム)を検討。
