# ダムと河道閉塞

東北学院大学 工学部  
吉田 望

# 石淵ダム

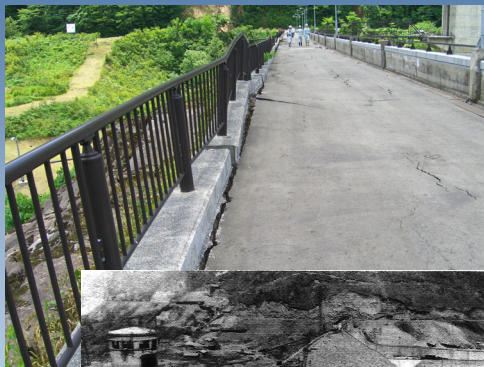
## 天端付近

舗装の亀裂と盛り上がり

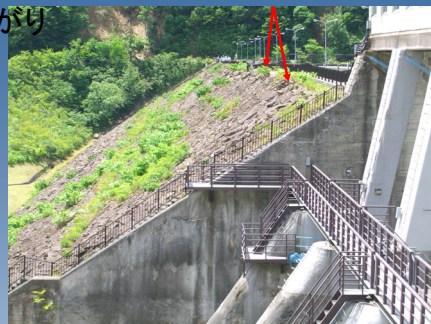
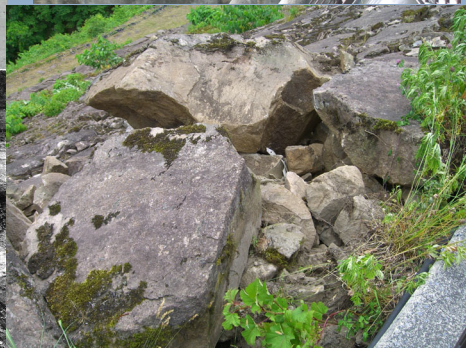
下流側ロック材の  
浮き上がり

浮き上がり

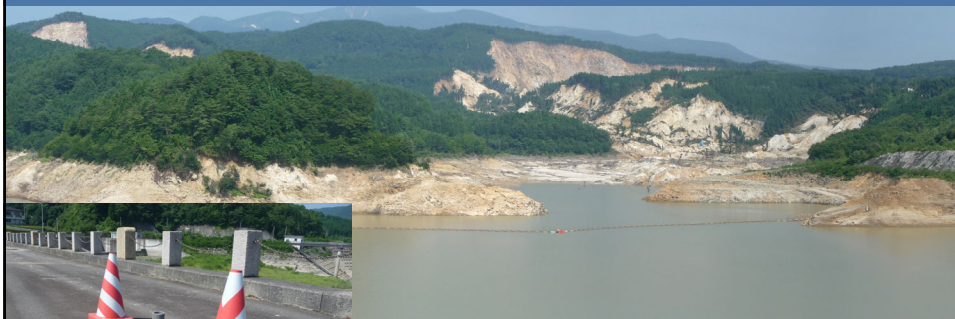
## 荒砥沢ダム

挿入パイプ突き出し

縁石の転倒

- 貯水池上流の斜面崩壊
  - 1,440,000 m<sup>3</sup>の土砂の流入
  - 水位2.4 m上昇
  - 津波3m
- 天端縁石の被害
- 構造被害なし

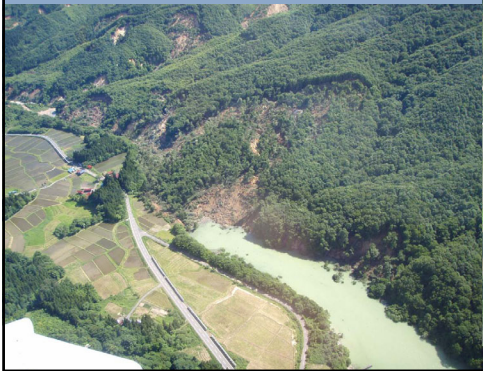
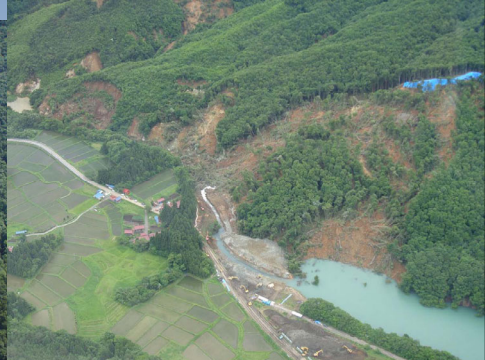
## 磐井川(一関市 市野々原地区)

- 高さ10m , 幅30m ( 岩手日報 )
- 河床から20 ~ 30m高い道路まで積もる
- 10m水位上昇 ( 6/17 ) → 応急復旧 ( 6/18 )
- 50万 $\text{m}^3$ の土砂が500mに渡って川に流入 ( 朝日新聞 )
- 700m , 173万 $\text{m}^3$

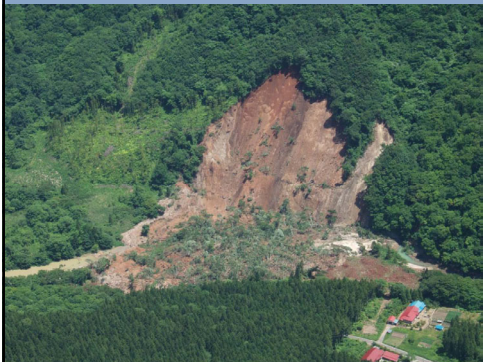
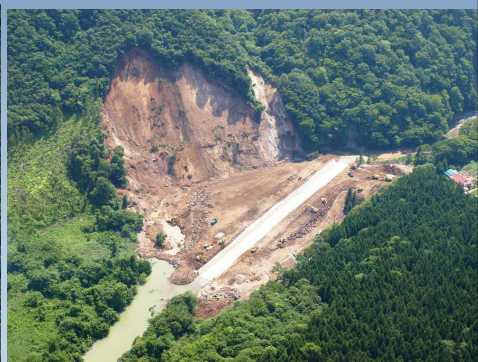
## 迫川(栗原市 浅布地区)

- 長さ200m , 幅80m ( 6/19河北新報 )
- 長さ220m , 幅220m , 33万 $\text{m}^3$

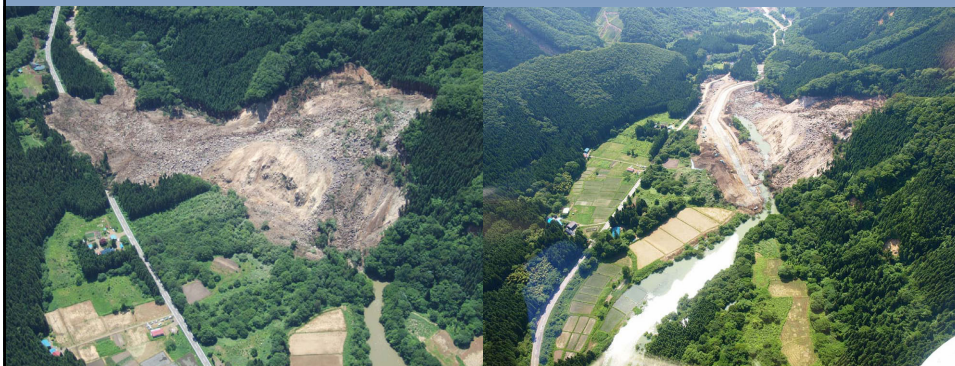
## 迫川(栗原市 小川原地区)

- 長さ500m , 幅150m (河北新報)
- 50万m<sup>3</sup>

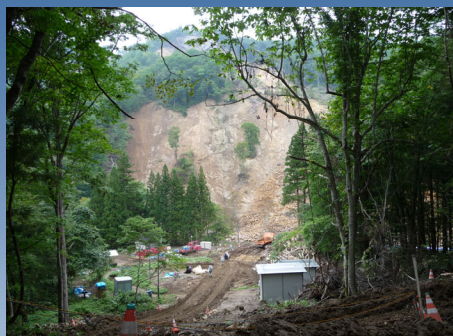
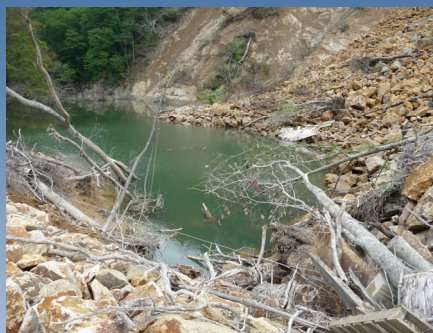
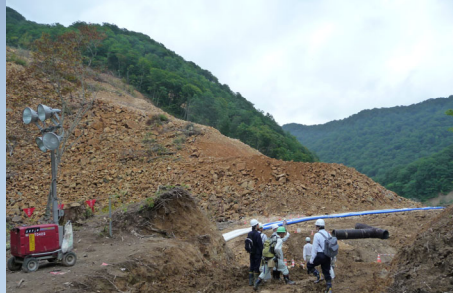
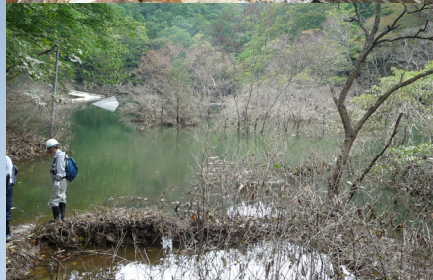
## 迫川(栗原市 湯ノ倉温泉地区)

660m  
88万m<sup>3</sup>

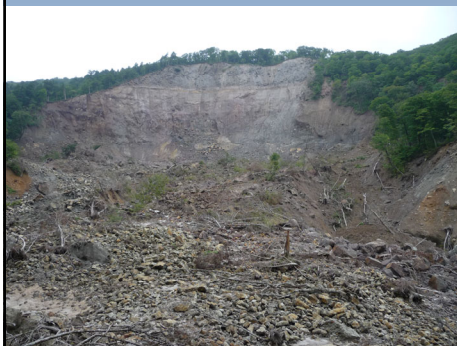
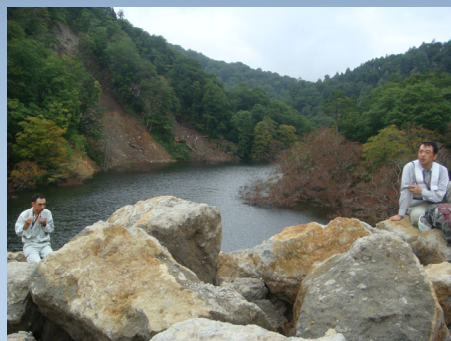
## 迫川(栗原市 湯浜温泉地区)

長さ1km  
220万 $\text{m}^3$

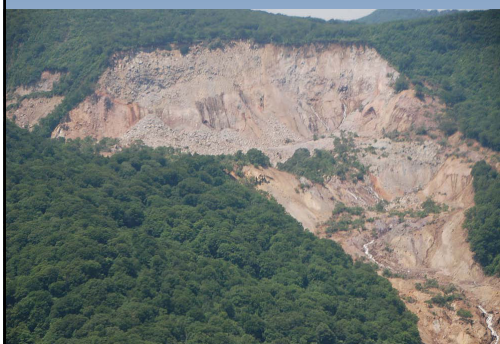
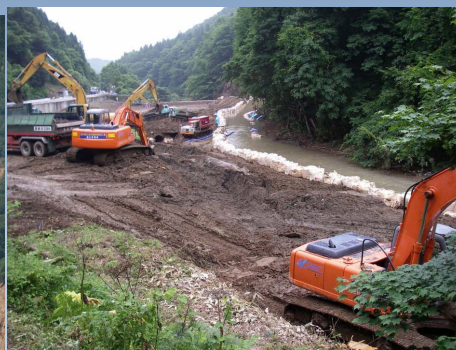
## 磐井川（一関市 産女川地区）

- 約500万 $\text{m}^3$  ~ 1260万 $\text{m}^3$
- 土石流 $L=30\text{m}$  ,  $W=15\text{m}$ （岩手日報 6/21）

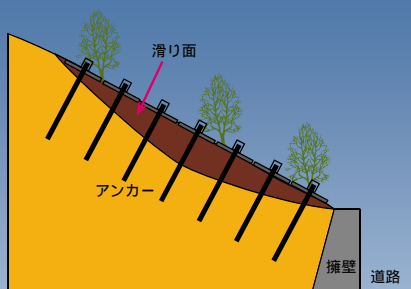
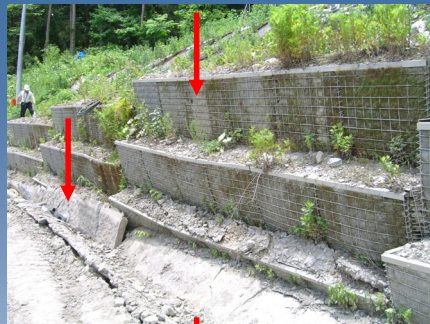
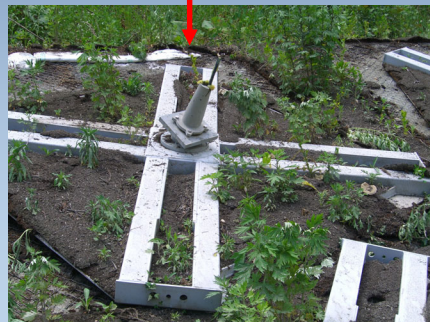
## ダム周辺

- すべり？
- 鉛直加速度？
