# 港湾・漁港・海岸施設の被害状況

2018年12月15日

北海道科学大学 都市環境学科

# 調査の概要

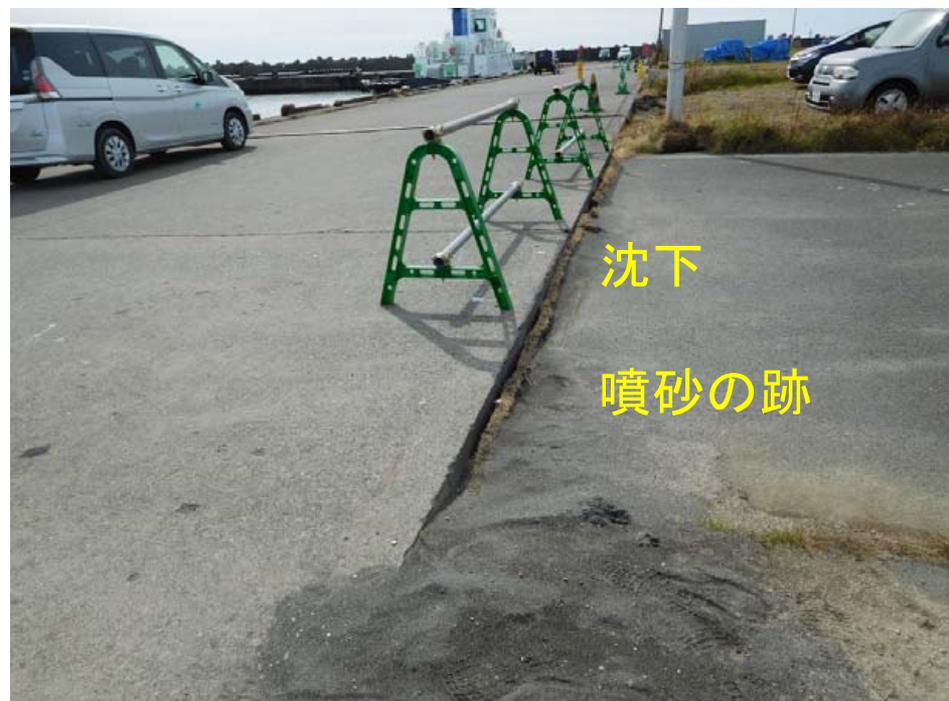
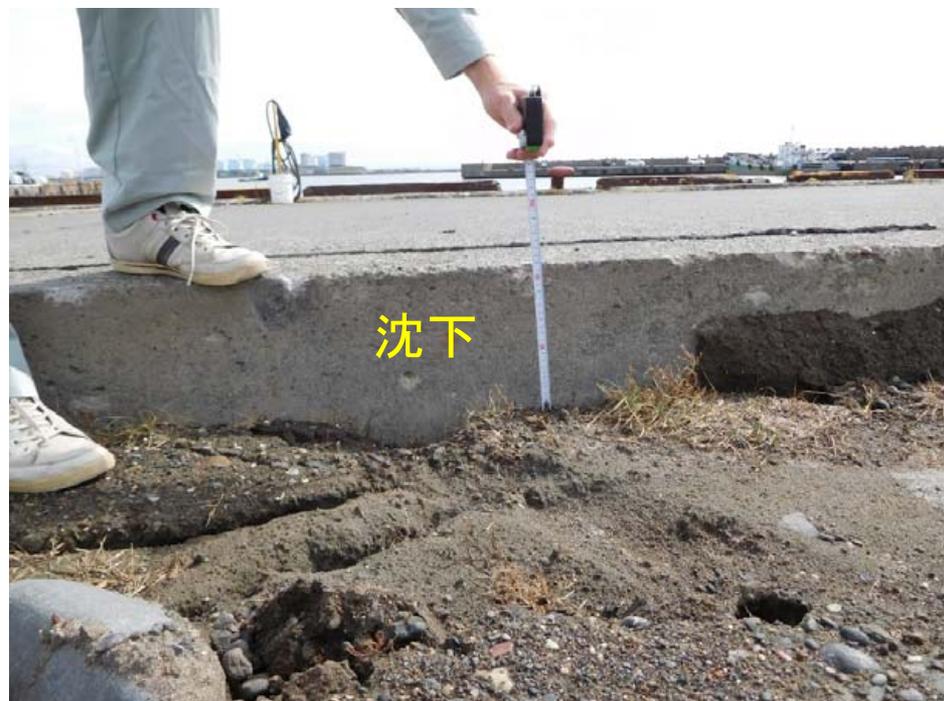
## ① 汐見地区第2船溜まり

施設本体に変位はないが、船溜まり背後の道路及び用地が沈下して、物揚げ場のエプロン舗装との間に数cm～20cm程度の段差。噴砂痕あり。

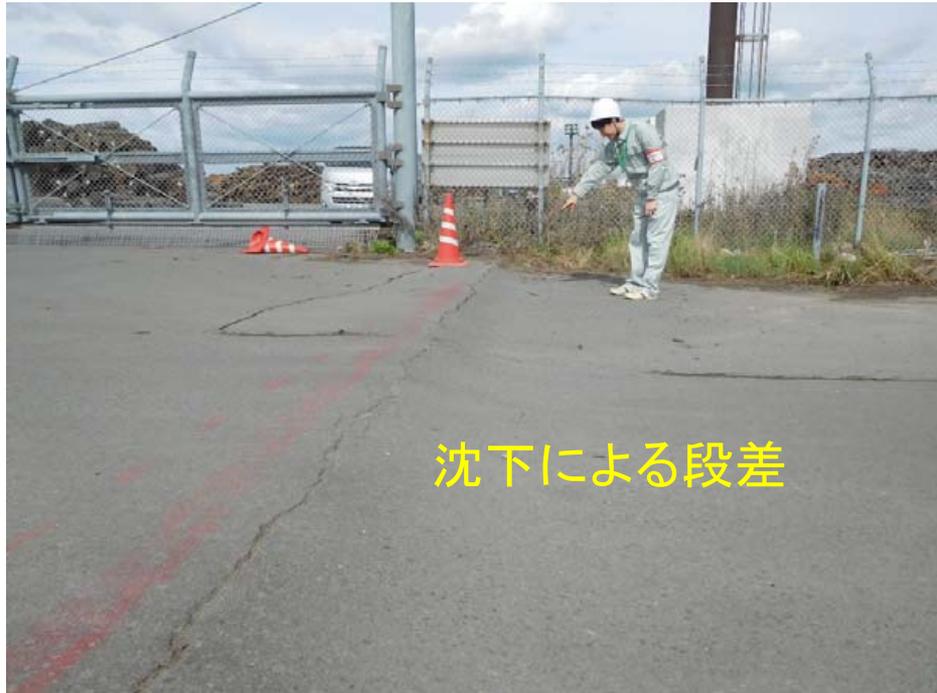
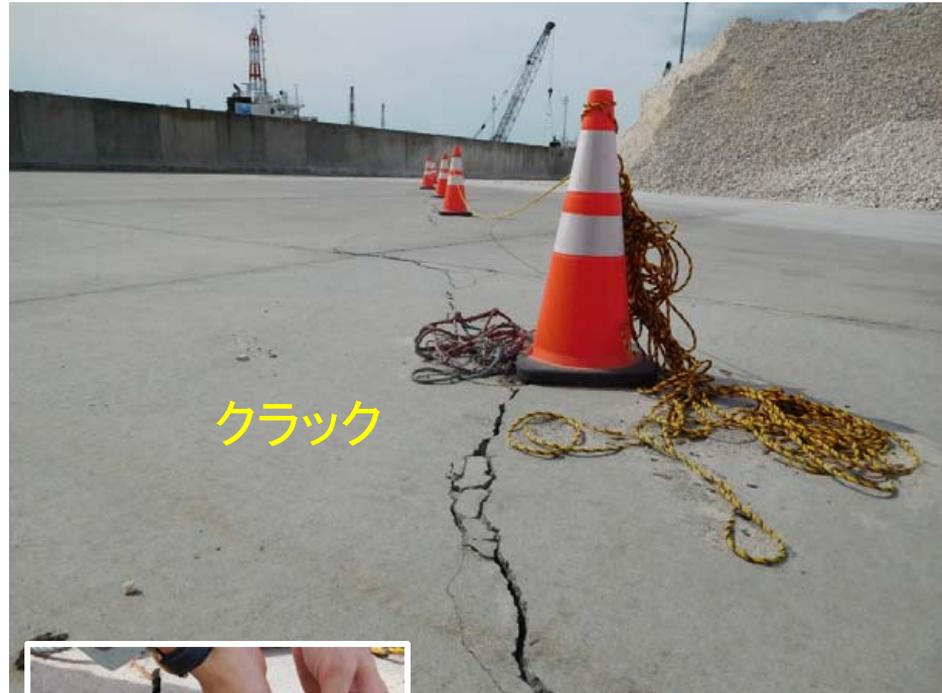
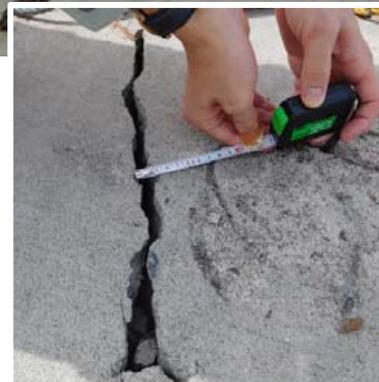
## ②中央北ふ頭

岸壁背後の道路に、沈下による数十cmの段差。  
岸壁エプロンのコンクリート舗装に幅2cm程度のクラック。

クラック

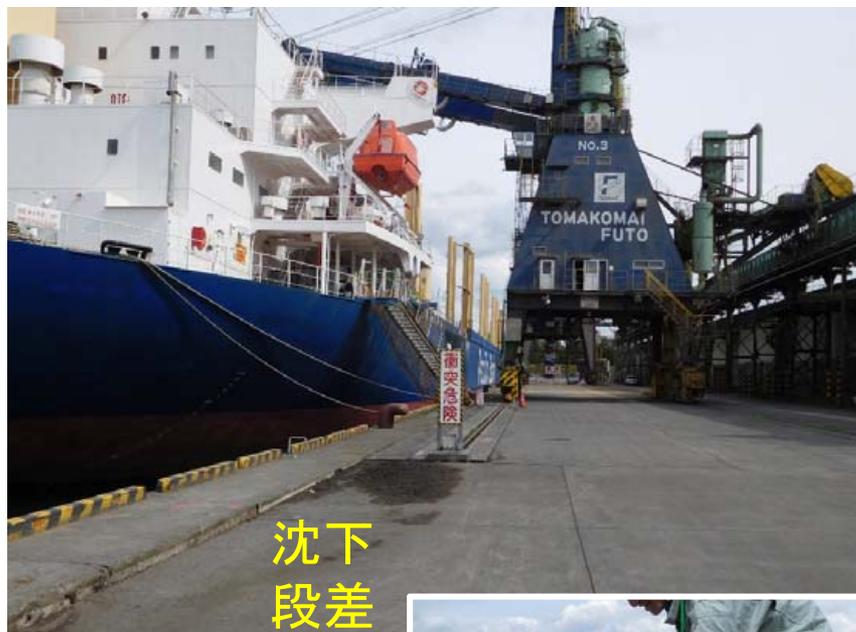
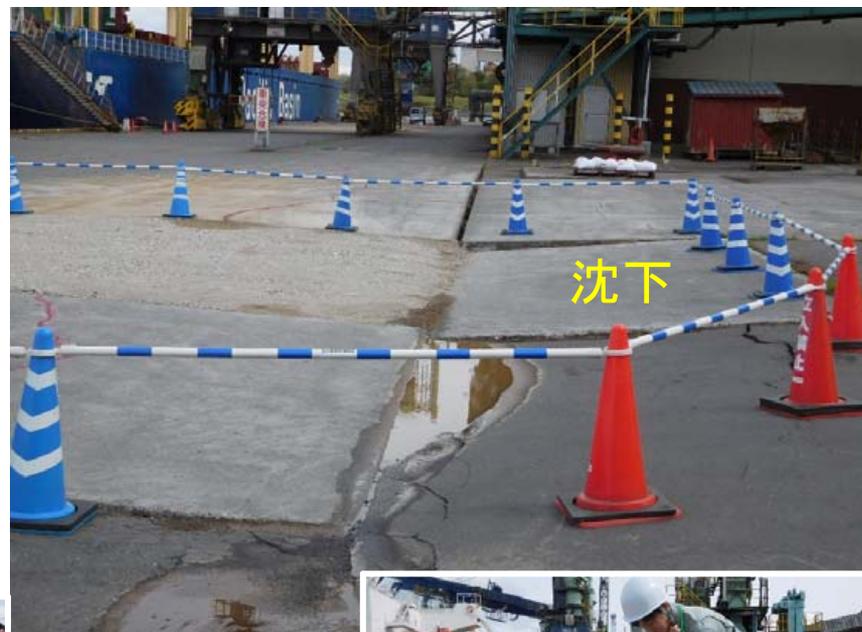
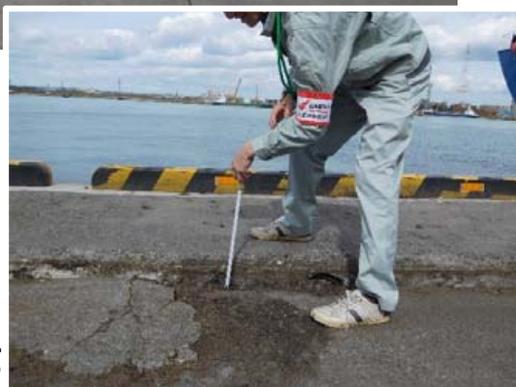
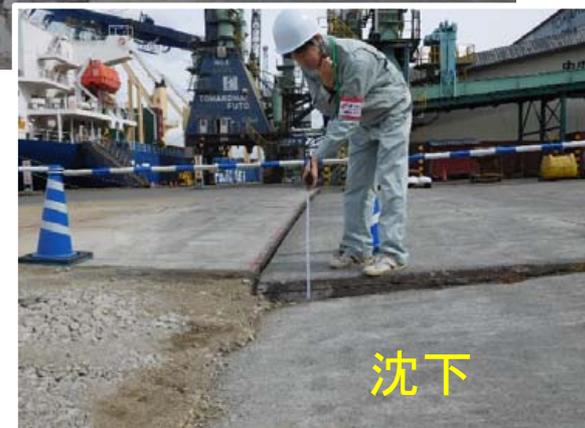
### ③中央南ふ頭(第1号岸壁、第2号岸壁)

岸壁エプロン舗装およびその背後の用地の舗装部分が沈下し、岸壁上部工とエプロンに十数cmの段差。沈下の比較的大きな箇所にはコーンが設置されて利用が規制。

沈下による段差

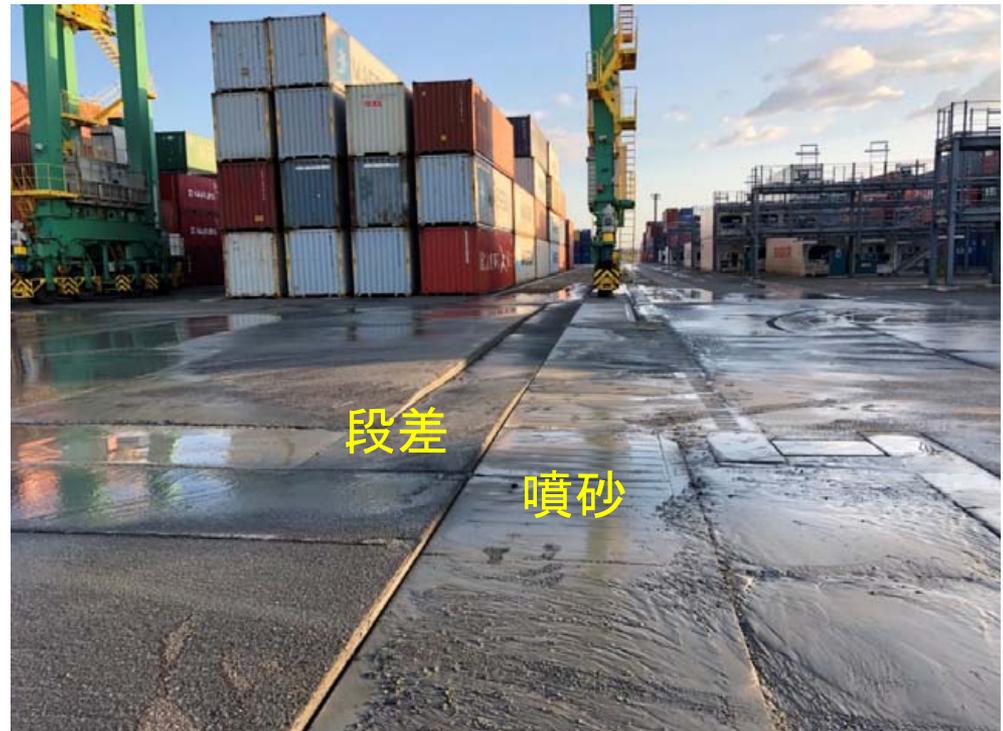
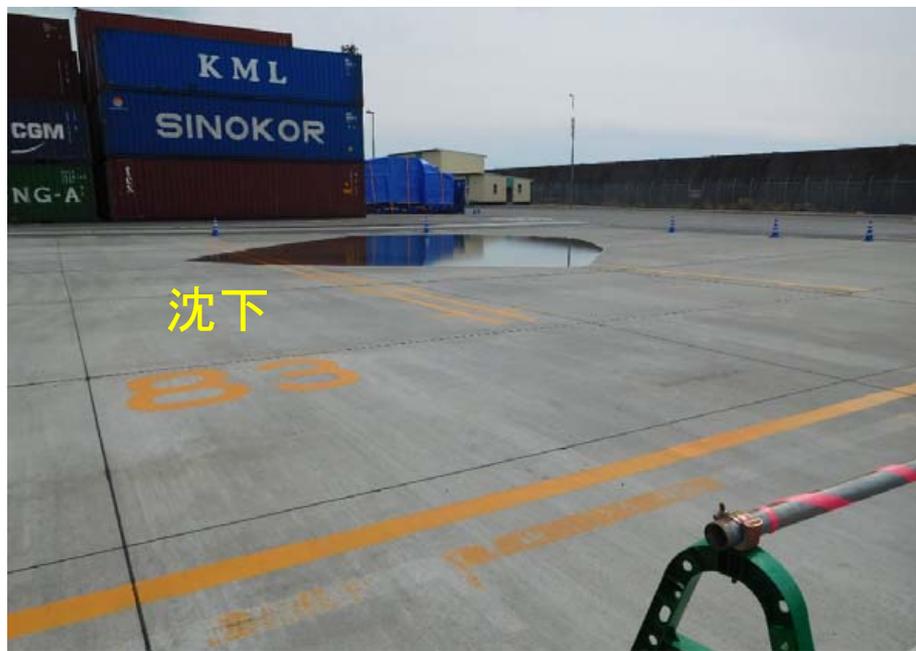
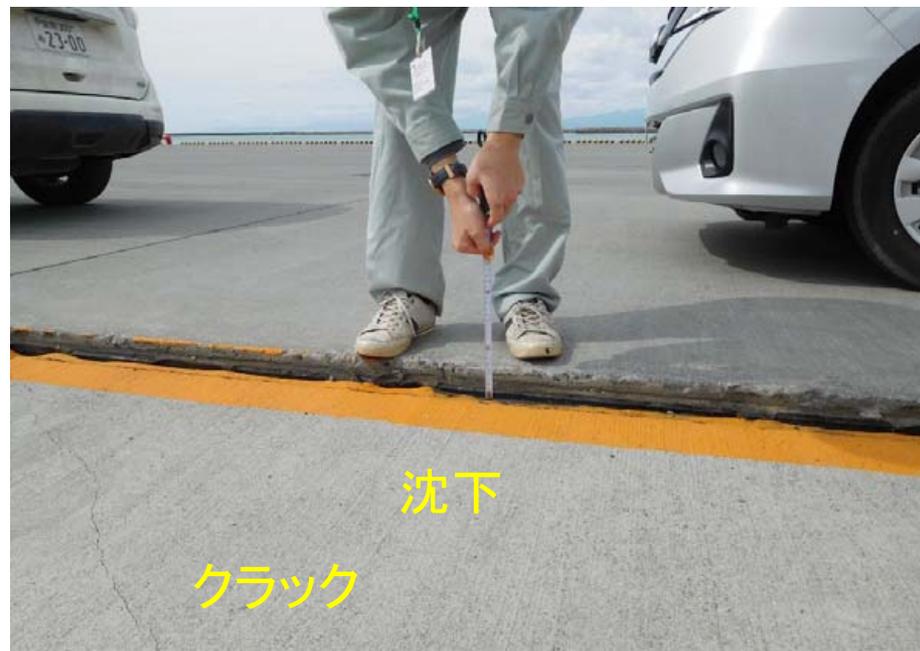
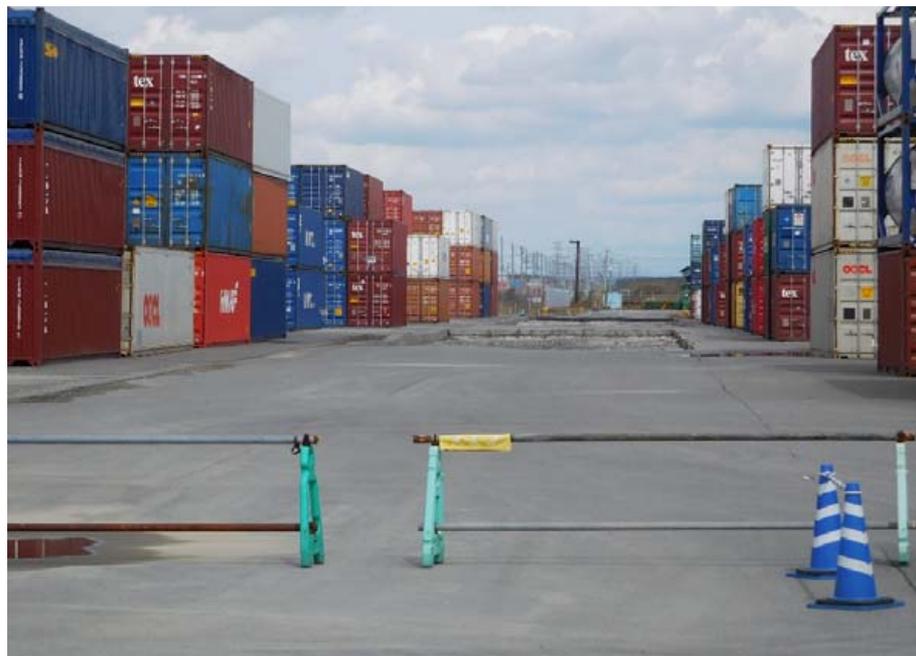
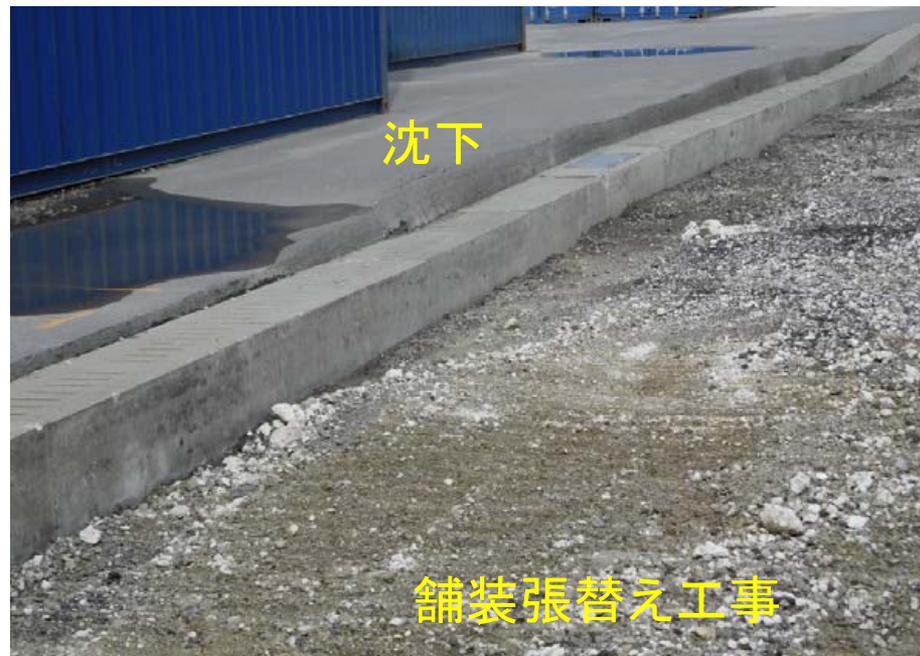
## ①中央ふ頭コンテナターミナル

岸壁背後のコンテナヤードでは広範囲に液状化が発生し、荷役できない状況だったが、応急復旧により9月11日には荷役作業を再開。

エプロン舗装の沈下、ひび割れあり。ヤード内の通路などの舗装張替え工事中。

なお、岸壁本体は無被害、ガントリークレーンも被害はなく、コンテナの倒壊の被害もなし。

復旧前のコンテナヤード⇒  
(苫小牧港管理組合提供)

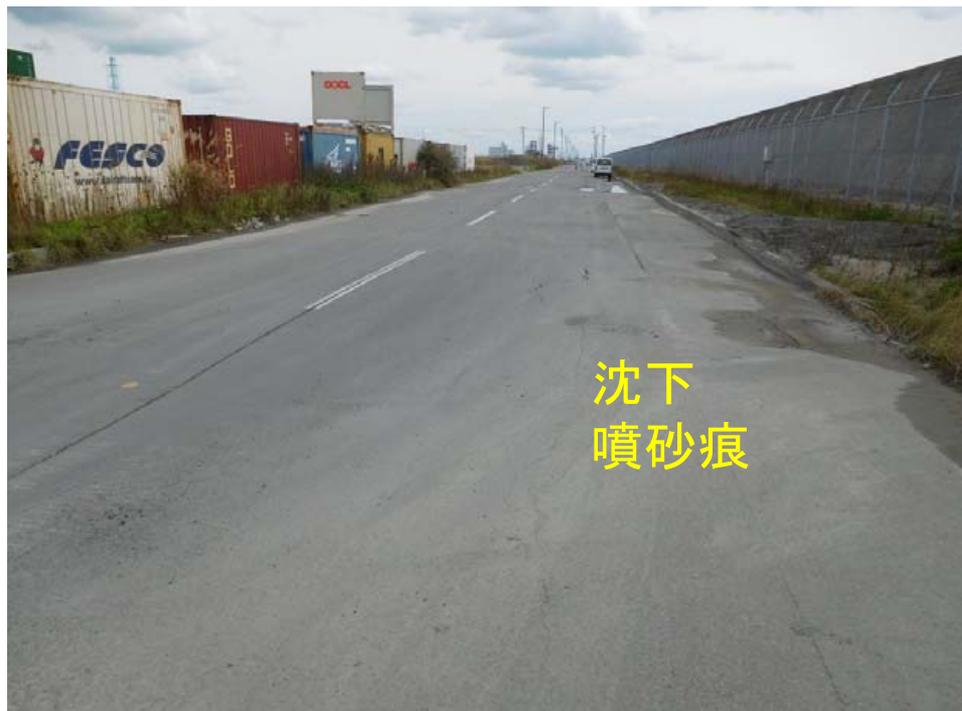
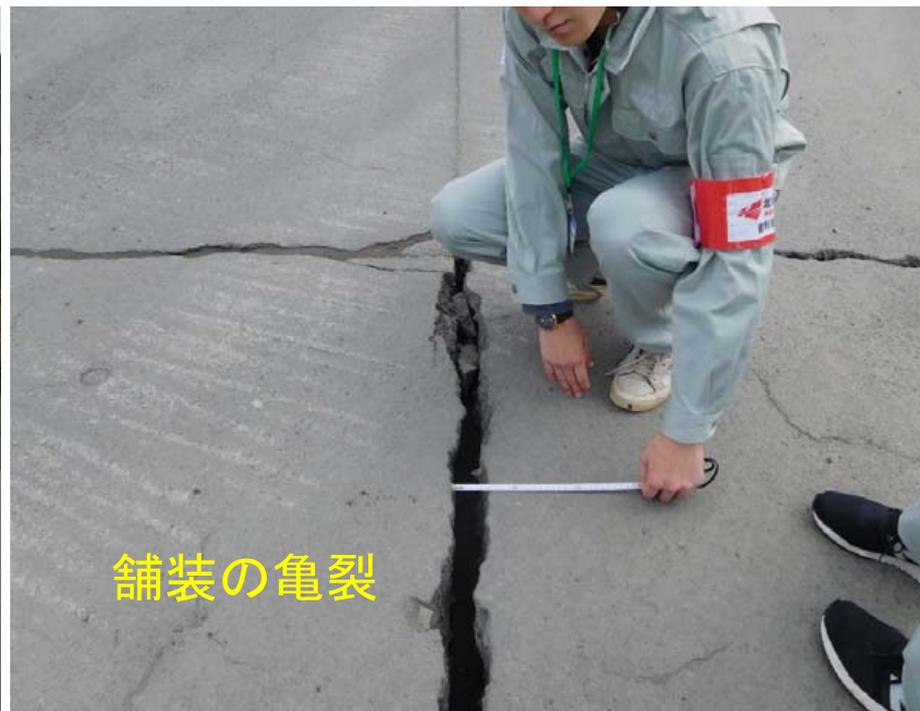
## ②中央ふ頭埋立南護岸背後

護岸背後の道路が、沈下により全体的に波打ち、舗装にも亀裂が発生。

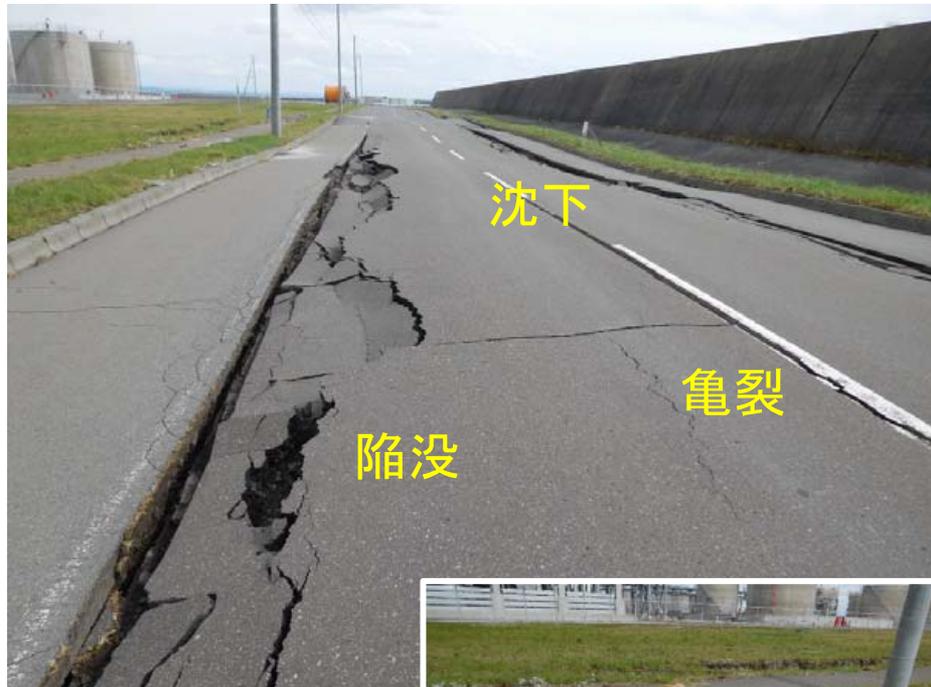
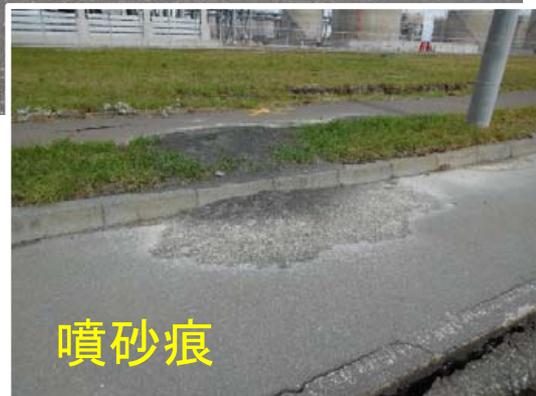
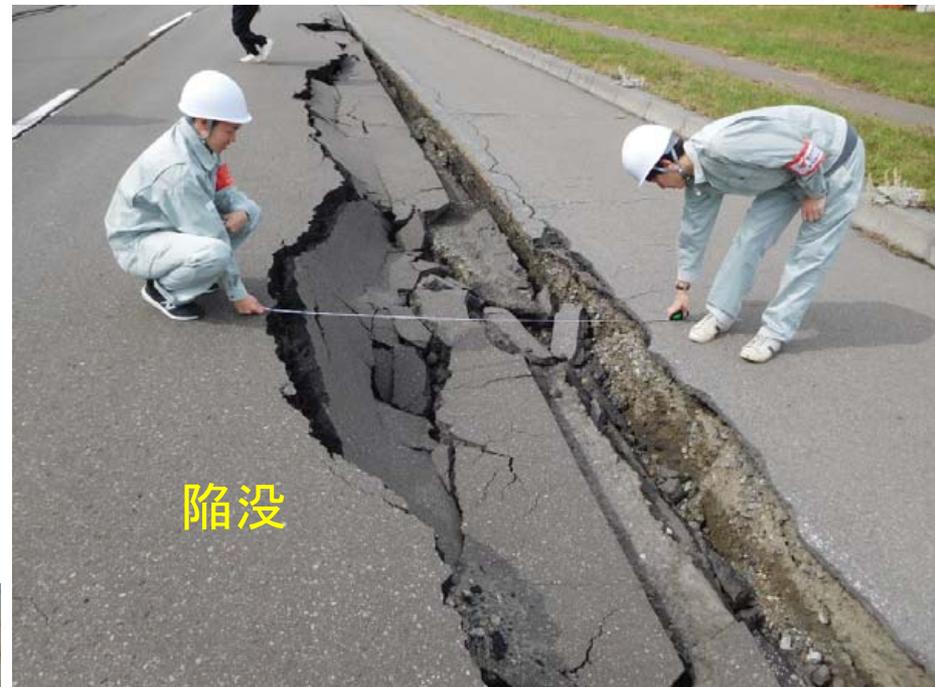
### ③ 東部南線

南護岸背後の東部南線は、ほぼ全長にわたって沈下により大きく波打ち、亀裂および大きな陥没が発生。噴砂痕も見られた。東部南線へ向かう途中の道路やその周辺の用地にも沈下や亀裂がみられた。

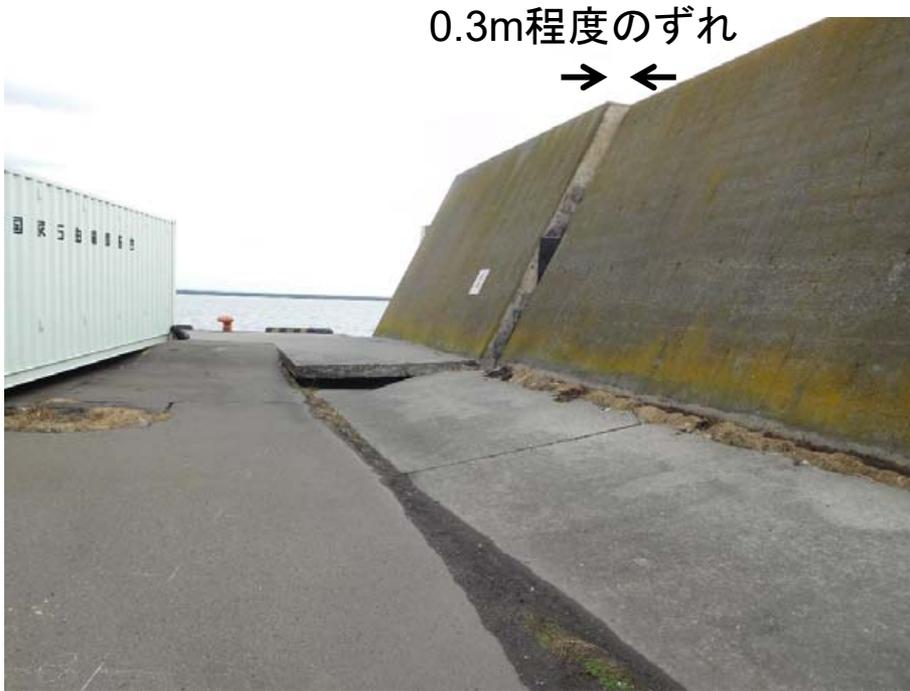
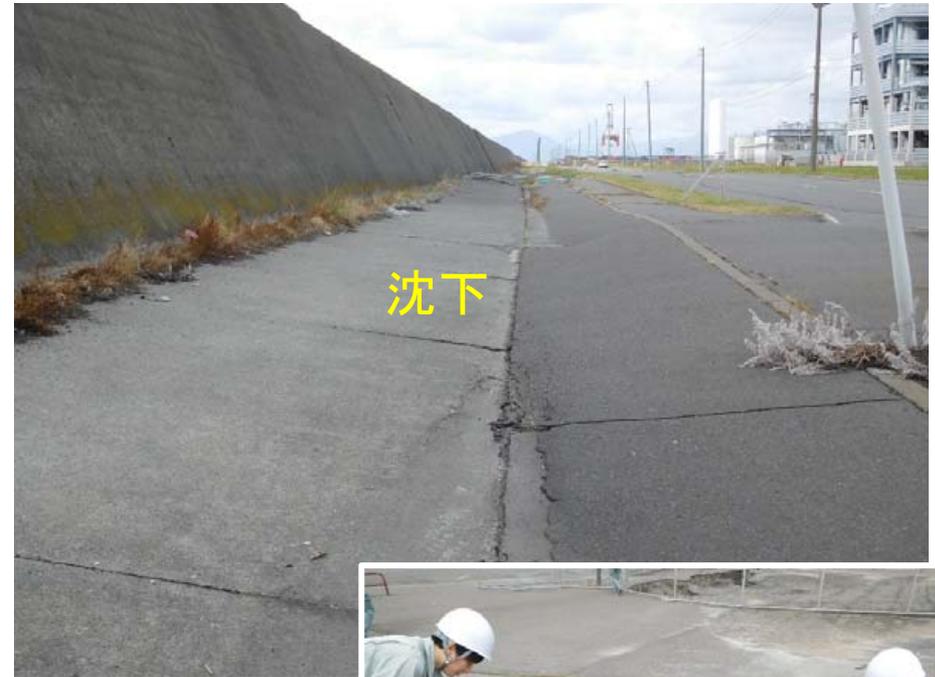
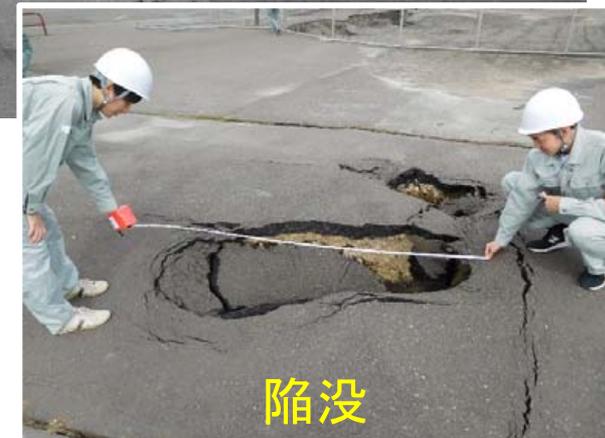
## ④南護岸

南護岸の東側端部の上部工に0.3m程度のずれ。ほぼ全延長にわたって護岸水たたきとその背後(東部南線)が沈下。

- 震源に近い、苫小牧港(東港区)が最も被害が大きかった。
- 地盤の液状化により、道路、ヤード、用地に沈下、亀裂、陥没の被害が広範囲にわたって発生した。(噴砂痕が多数あり)
- 外郭施設である南護岸に変位が発生し、ほぼ全延長にわたって護岸背後の水たたきが沈下。その背後の道路である東部南線も大きな被害
- 物揚げ場本体工にはらみ出しが発生。
- コンテナ岸壁は耐震構造であったため無被害。コンテナヤードは液状化により沈下、舗装亀裂等の被害を受けた。
- これらの被害の原因は、主に埋立地盤の液状化によるものと考えられる。南護岸と係留施設の変位は地震動の作用および液状化により増大した背後土圧の作用によるものと考えられる。

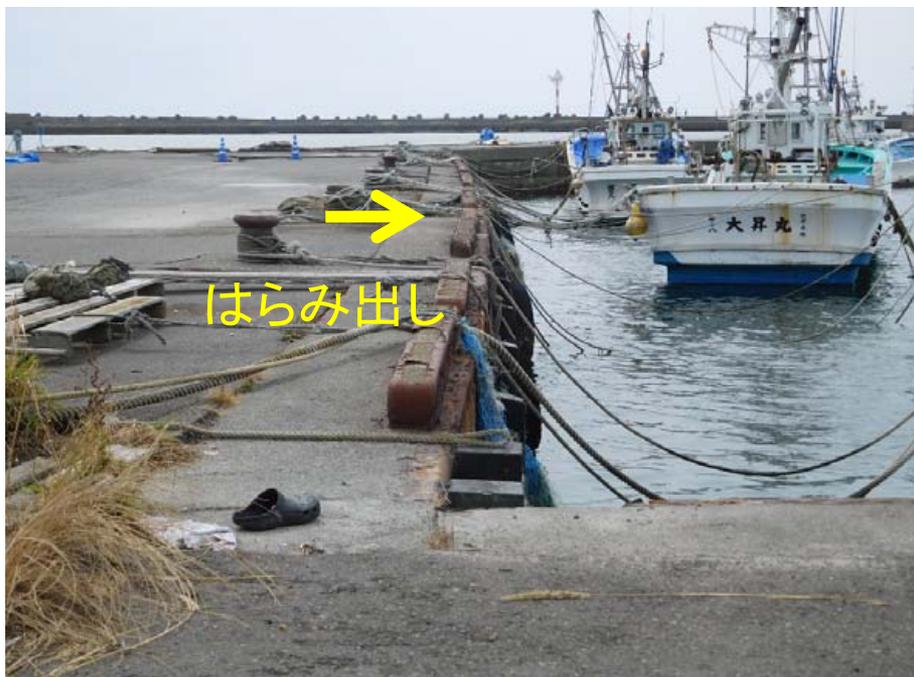
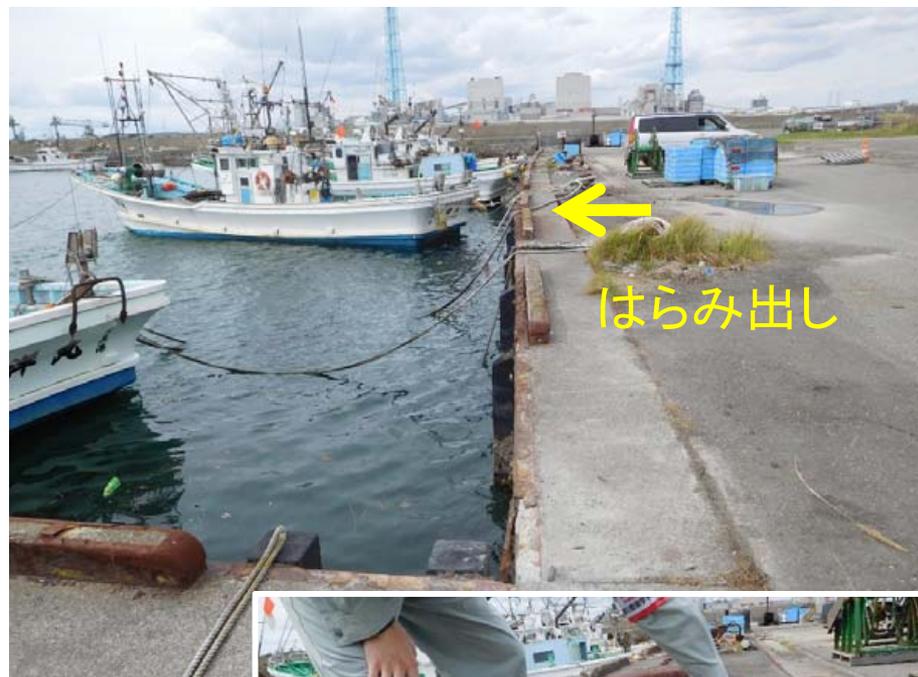
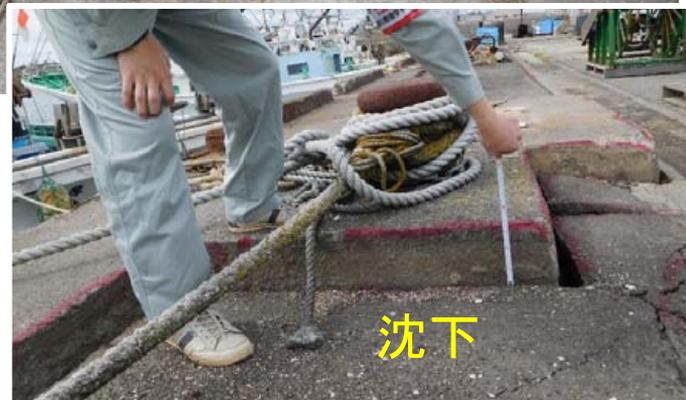
## ⑤ 浜厚真地区船溜まり物揚場(-3m)

船溜まりのL字型の物揚場(-3m)は、2施設とも本体が曲線状にはらみ出し。エプロンも15cmほど沈下。停泊中の漁船は物揚場から少し離れた状態で係留されており、利用に支障が出ているようであった。

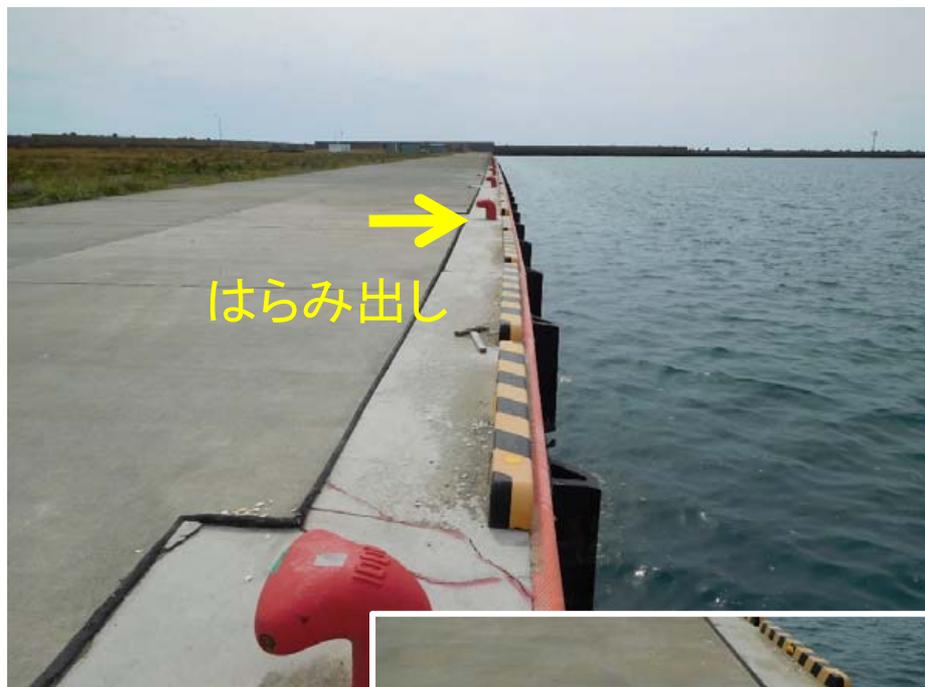
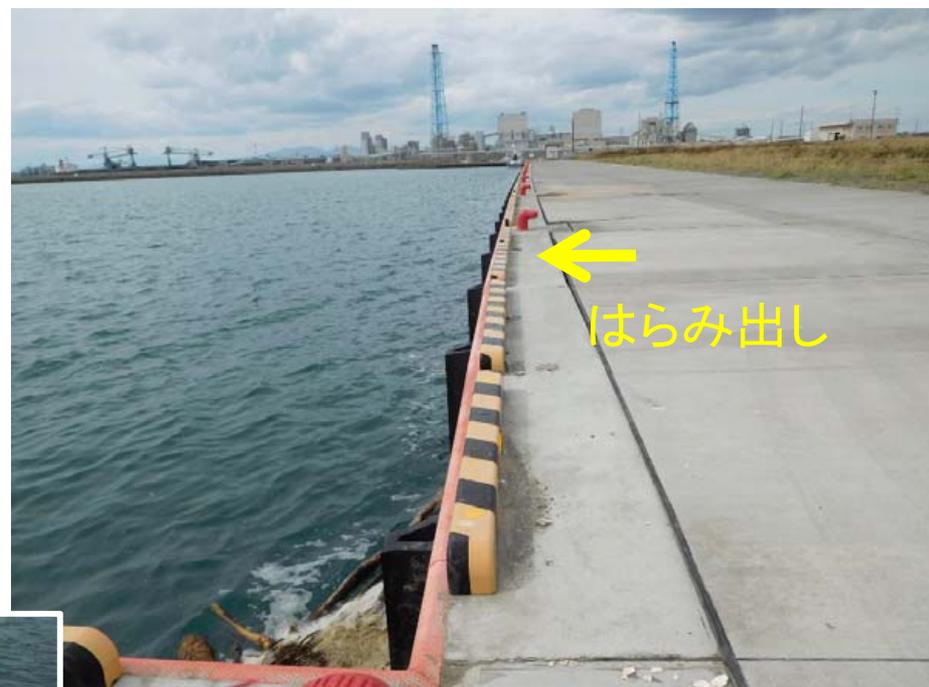
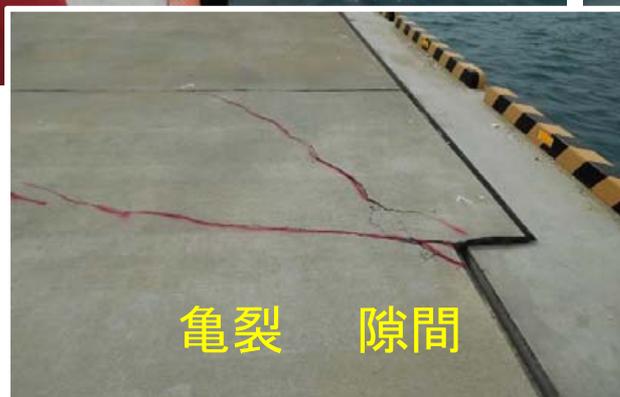
## ⑥ 浜厚真地区船溜まり物揚場(-4m)

前記⑤に離接する物揚場(-4m)もL字型に配置された係留施設がともに曲線状にはらみ出し、エプロン舗装に亀裂が入り、段差、隙間が発生。

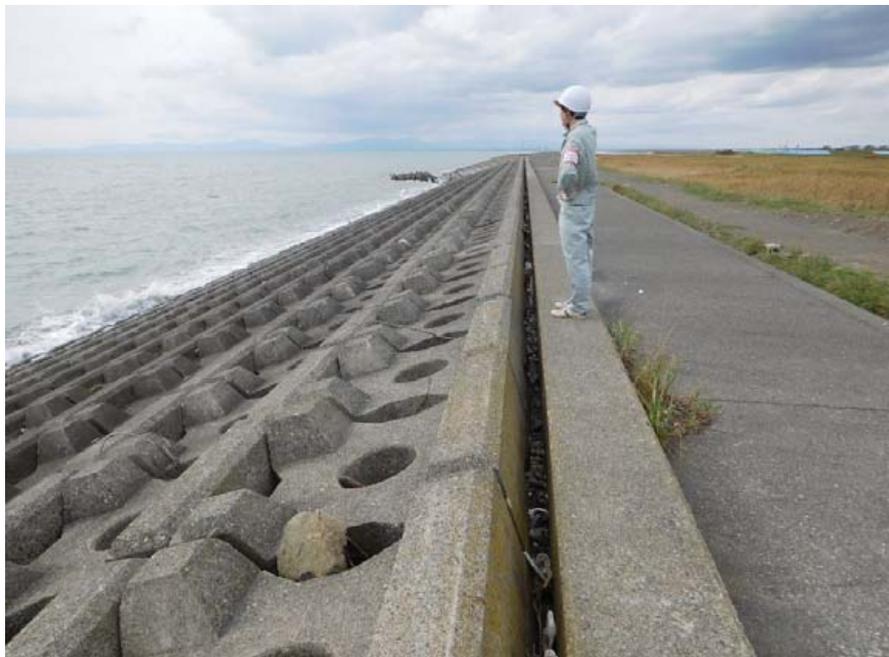
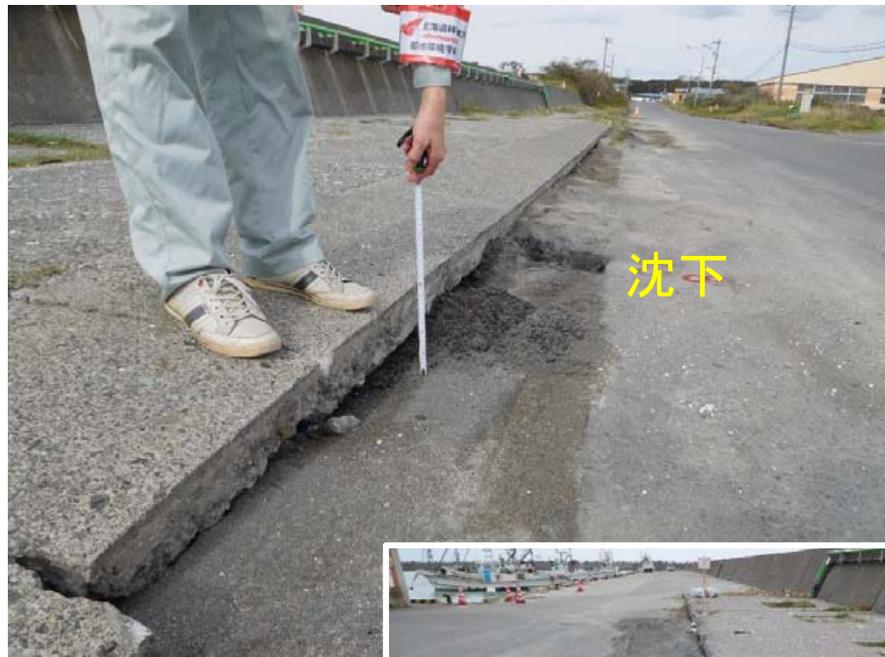
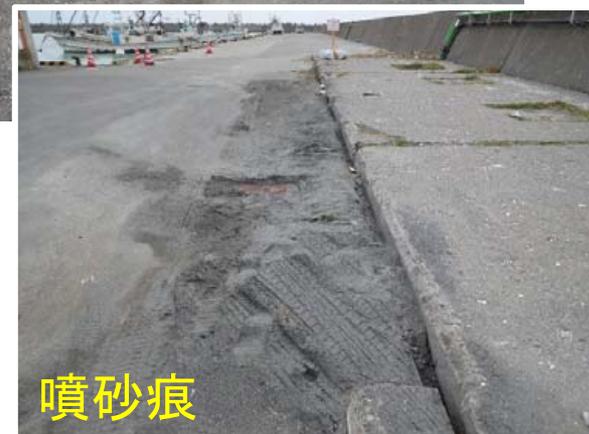
# 鷓川漁港及び海岸施設

鷓川漁港の西側約700mにある海岸保全施設(緩傾斜護岸)に変状は見られず。漁港西側防波護岸背後の道路は沈下、亀裂がみられ周囲には噴砂の跡あり。

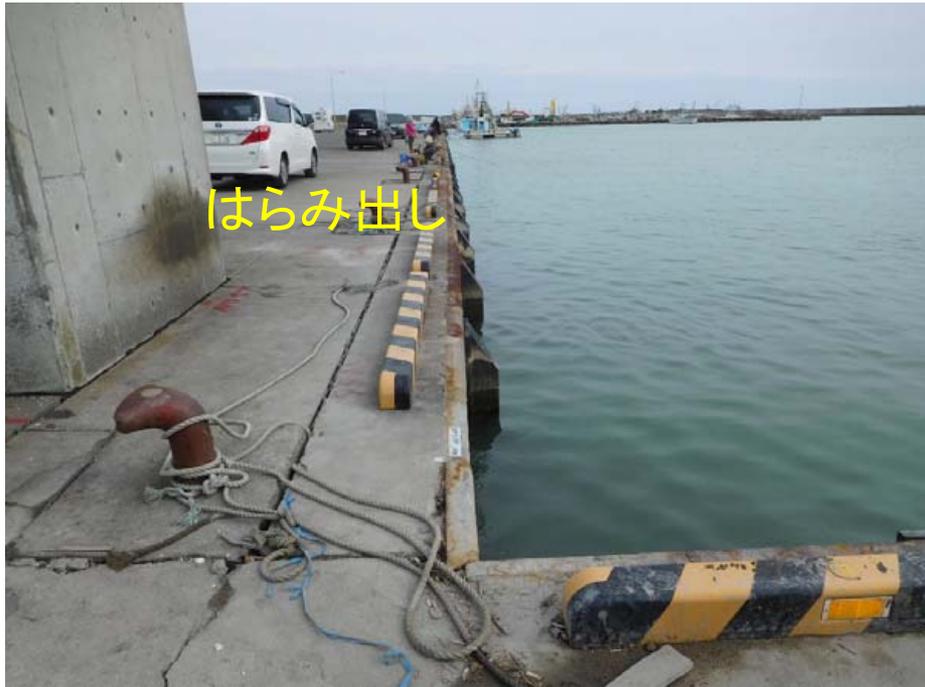
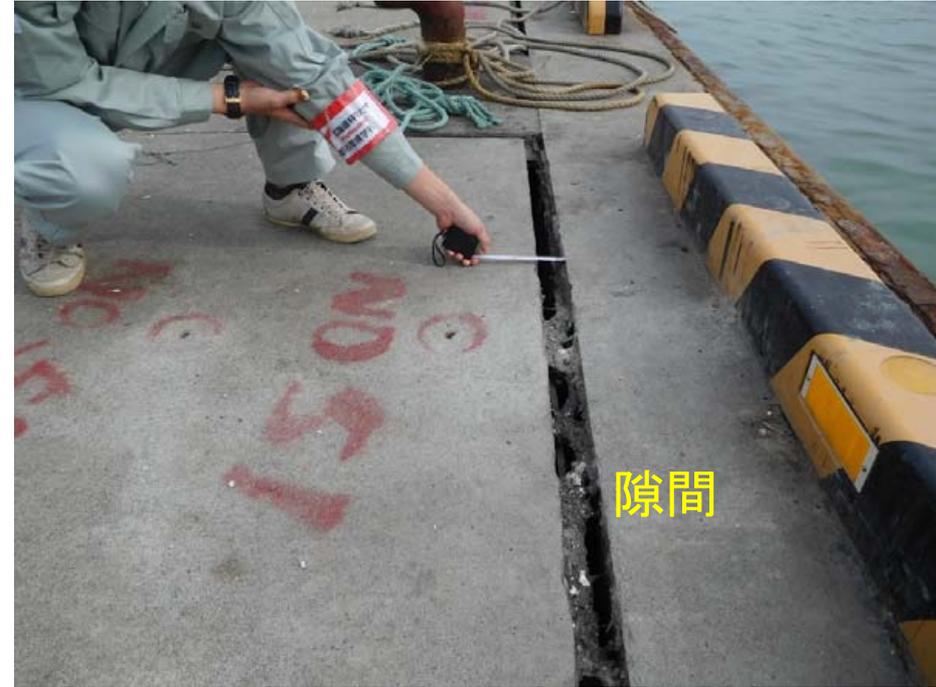
# 鷓川漁港

係留施設(-3m岸壁)がはらみ出し、上部工とエプロン舗装に隙間。

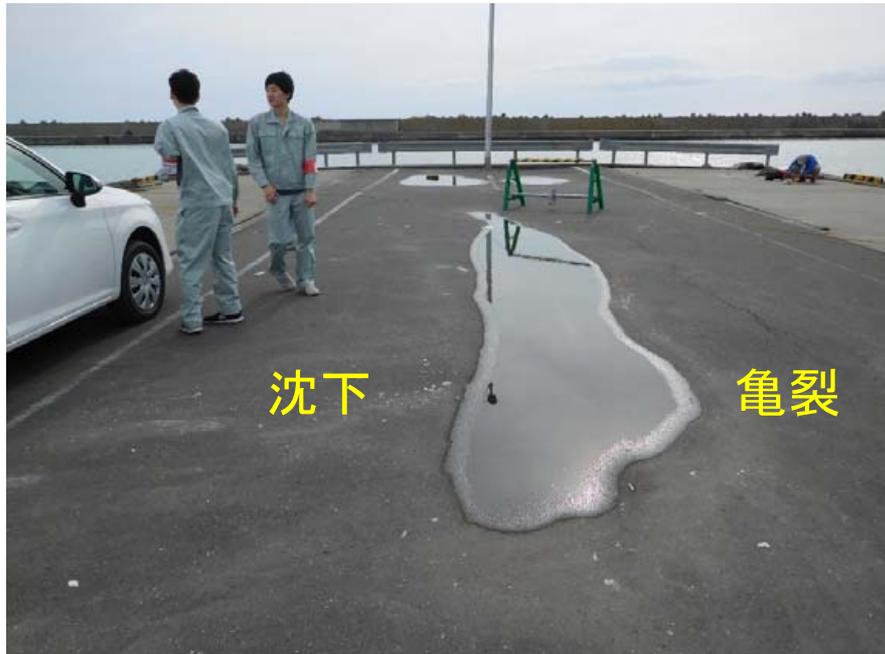
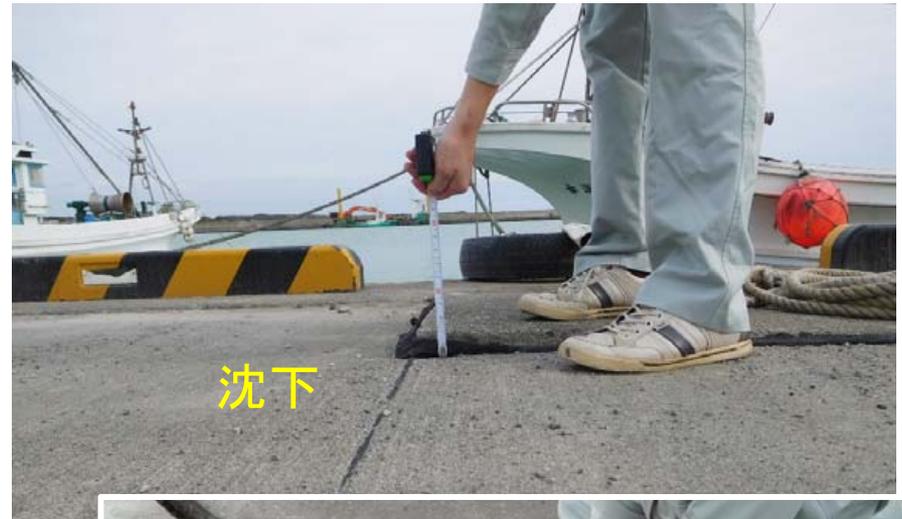
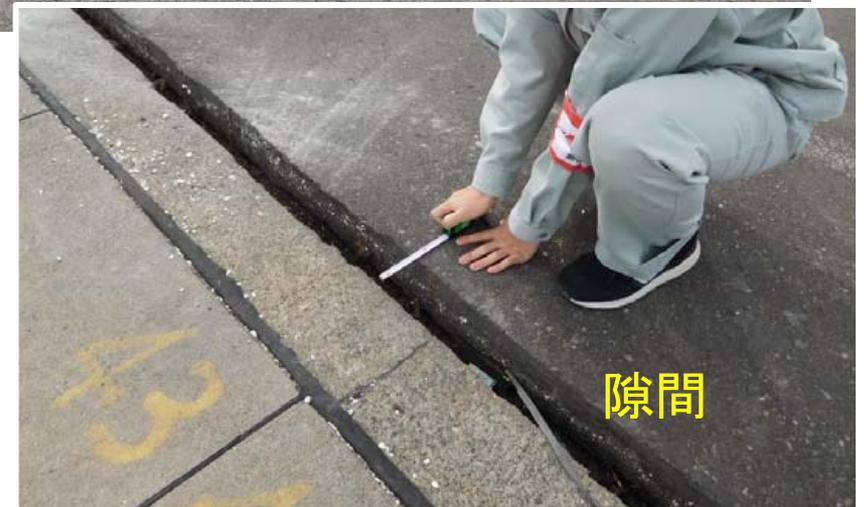
# 鷓川漁港

漁港中央部のふ頭では、アスファルト舗装部が沈下し波打っていた。岸壁背後のエプロン舗装も沈下し、また、アスファルト舗装部との間に隙間が発生。

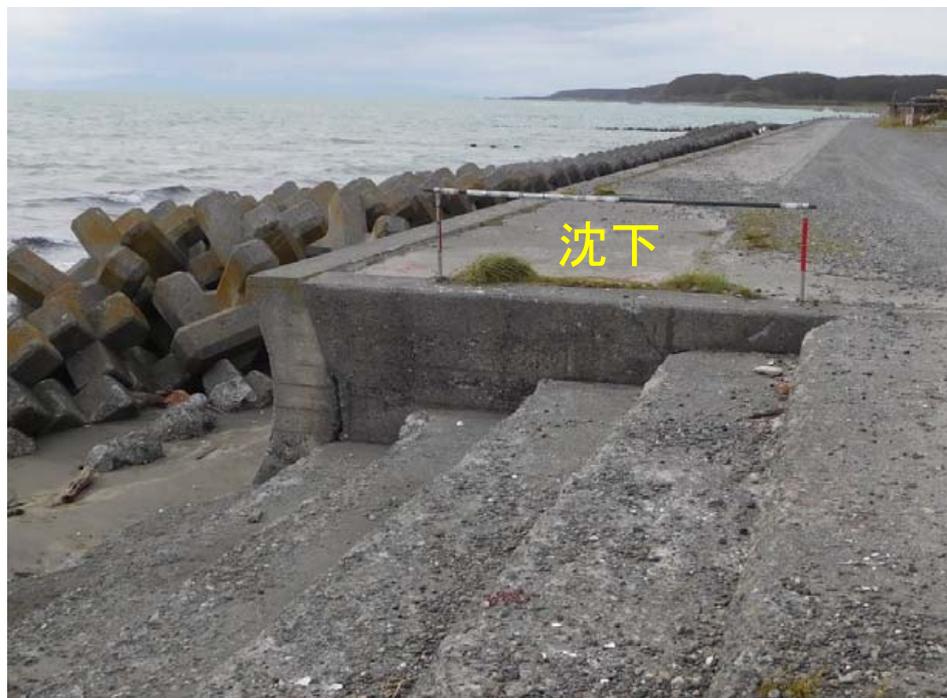
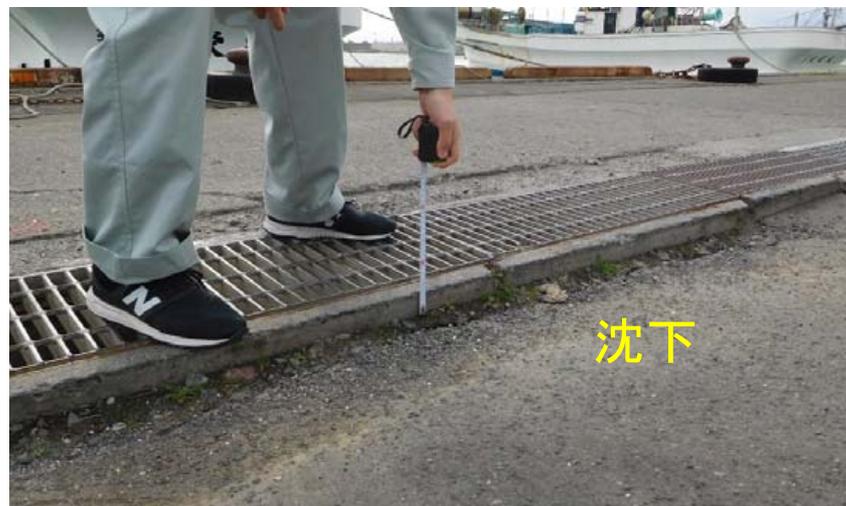
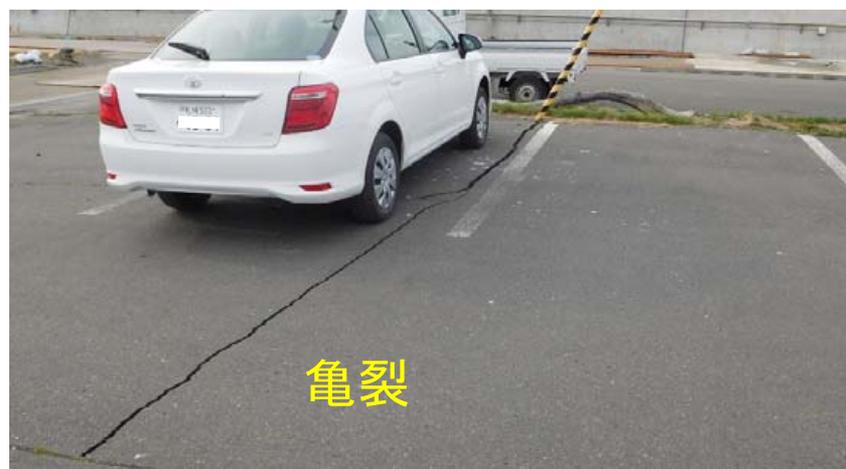
# 富浜漁港

漁港西側の海岸保全施設の水叩きが沈下。漁港へのアクセス道路と排水溝に沈下によると思われる段差。漁業協同組合建物前の駐車場の舗装に亀裂が発生。

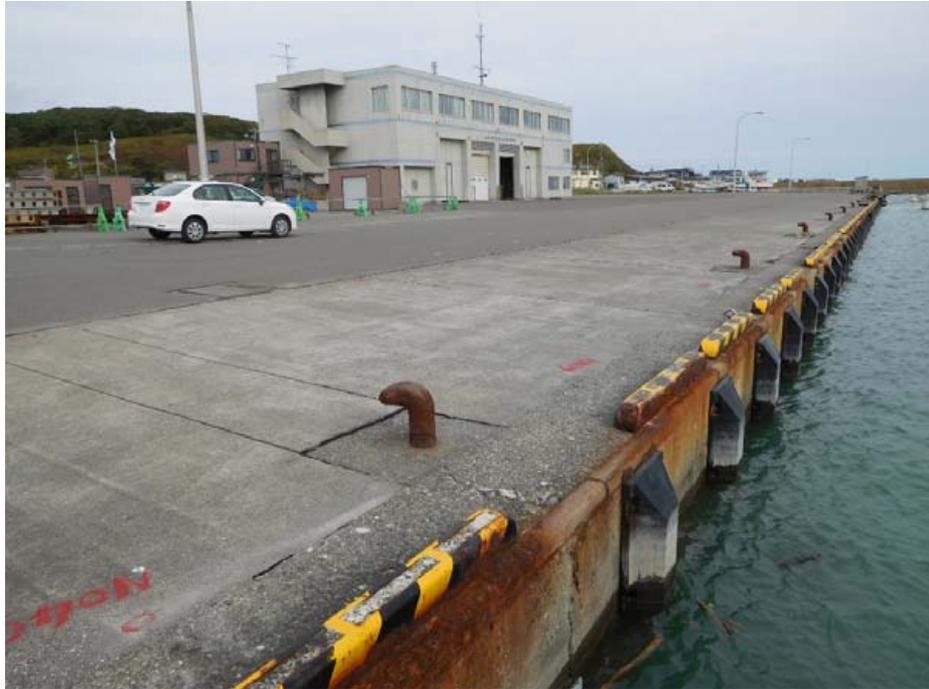
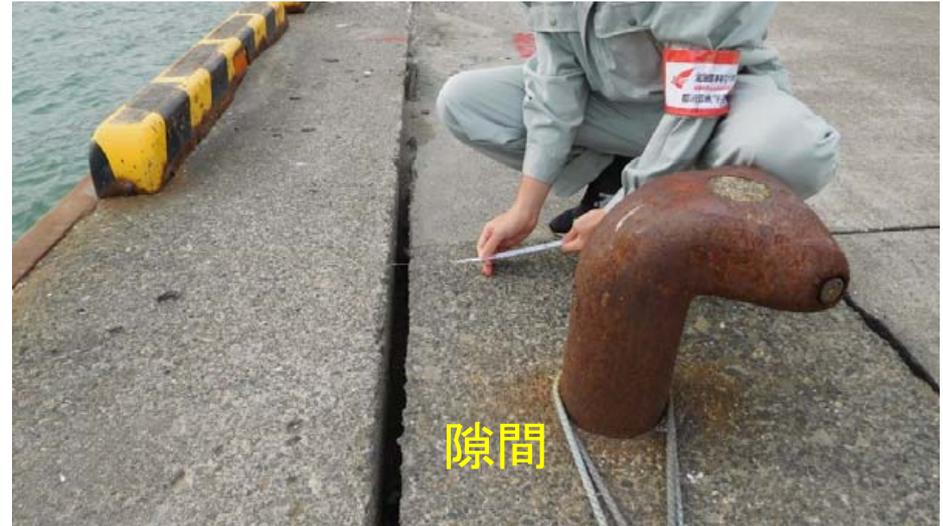
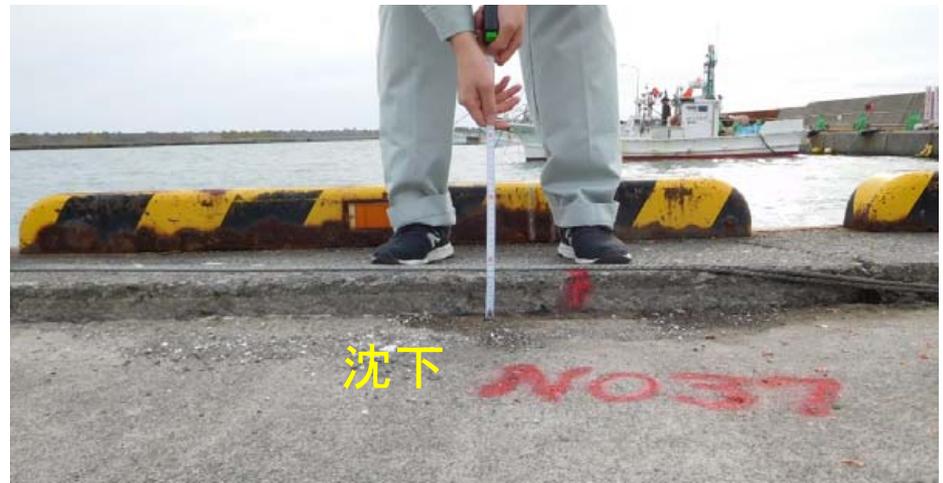
# 門別漁港

漁港の係留施設のエプロンが沈下し段差が発生。また、上部工とエプロン間に隙間あり。
