令和 5 年 8 月台風第 7 号による 鳥取県佐治川周辺の豪雨災害とその状況

HEAVY RAIN DISASTER IN SAJIGAWA RIVER AREA IN TOTTORI PREFECTURE
CAUSED BY TYPHOON NO. 7 IN AUGUST 2023

三輪 浩¹・和田孝志¹

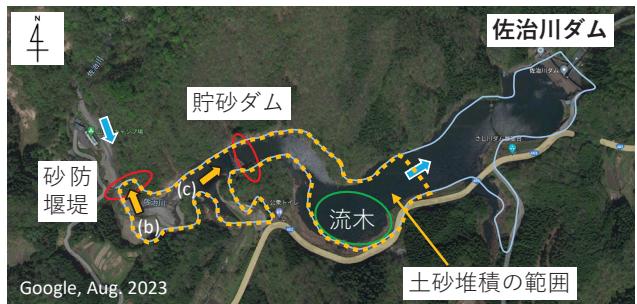
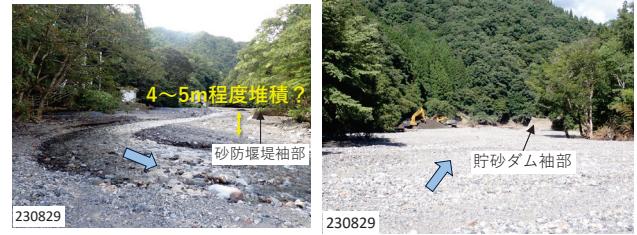
(b) 貯砂ダム上流を望む (c) 貯砂ダム下流を望む
図-8 佐治川ダム貯水池の土砂堆積状況

今回の豪雨は佐治川ダム上流域で大量の土砂流出を引き起こし、貯砂ダムだけでなくダム貯水池にも土砂が流入する結果となった。図-8 は佐治川ダムの貯水池の土砂堆積状況を示したものである。現地調査によると、貯砂ダム上流からの土砂流入に加え、支渓流からの土砂流入跡が確認された。貯砂ダム堆砂域の上流端には高さ 4~5 m 程度の砂防堰堤が設置されているが、それを越流した粗粒土砂は貯砂ダムの袖部まで到達し（同図 (c)）、その一部は越流してダム貯水池内に堆積した⁵⁾。なお、貯砂ダムの堆積土砂表層の粒径は目視で数 mm~10 cm 程度であった。また、今回の豪雨により貯砂ダムも含め貯水池内に約 10 万 m³ の土砂流入があったと推定されている⁵⁾。今後、土砂流出やダム堆砂対策の一貫として、斜面崩壊や土砂流出過程の把握が必要であるといえる。

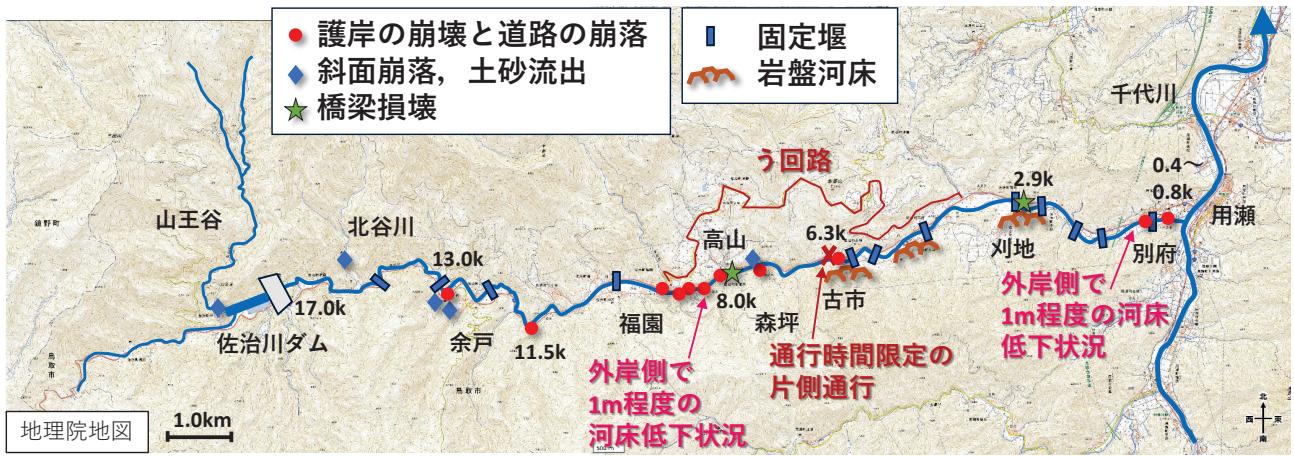
図-9 佐治川沿川で発生した河川災害（著者ら確認分）

佐治川沿川（佐治川ダムから千代川合流点まで）の主な被害状況を図-9に示す。現地調査により、沿川の浸水被害は限定的で、被害の多くは護岸の崩落・崩壊とそれに起因した道路の陥没・崩落であることが確認された。なお、道路崩壊により避難の制限や生活道路の不通が発生した⁵⁾。沿川の斜面崩壊や土砂流出は甚大なものではなかったが、雨量の大きい流域上流部（余戸、北谷川、佐治川ダム上流の山王谷）からは土石流等により大量の砂礫が運ばれて堆積し、とくに余戸では土砂流出と護岸崩壊を伴う土砂氾濫の複合被害が発生した。また、湾曲部の外岸側や護岸脚部の洗掘状況から出水に伴う河床低下が確認された。これらの箇所は偏って分布しており、その具体については検証が必要であるが、固定堰や岩盤河床、河床縦断勾配などの影響が考えられる。

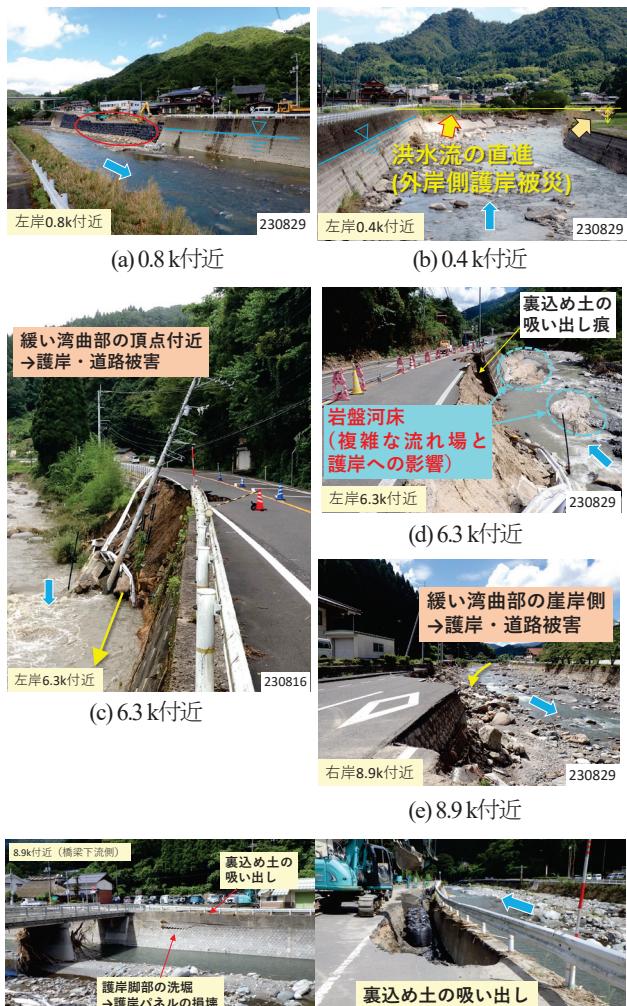
図-10 出水に伴う護岸の崩壊と道路の崩落状況

図-10は沿川各地点での護岸の崩壊と道路の崩落状況を示している。0.8kから0.4kにかけて(同図(a), (b))は緩い湾曲から直線、そして再び緩い湾曲の流れに推移する区間であり、湾曲の終点外岸側で護岸が崩壊し、同時に道路

が崩落して裏込め土砂が吸い出されたことが確認された(同図(a)). また、下流の湾曲始点外岸側(同図(b))でも裏込め土の侵食や護岸パネルの損壊が見られた。なお、0.4 k地点の左右岸には比高差があり、また、現地では細砂の堆積とみられる浸水痕が確認されており、出水時には流れの一部は越水し右岸側の田畠に流入したと考えられる。こことより上流の6.3 kにおいても緩い湾曲部頂点付近(c)で護岸の崩壊と道路の崩落、裏込め土の吸い出しが確認された(同図(c), (d)). なお、この周辺は岩盤河床となっており、複雑な流れによる護岸への作用外力が護岸の崩壊を助長した可能性も考えられる。また、調査時点では通行時間限定の片側通行となっていたり、沿川住民は不便を余儀なくされていた。同図(e)はさらに上流の8.9 k付近の右岸の状況を示したものであり、緩い湾曲外岸側の沿川道路が約130 mにわたって崩落した状況を示している。また、出水時の監視カメラの画像⁵からピーク流量時には橋梁の床版付近まで水位は上昇しており、左岸側では護岸パネルの損壊や道路の陥没と裏込め土の吸い出しが確認された(同図(f), (g)).

によって河床低下に及ぼす岩盤河床の効果を明らかにすることができると思われる。また、湾曲部外岸に限らず河床低下を考慮した河道断面、護岸補強の検討が求められる。

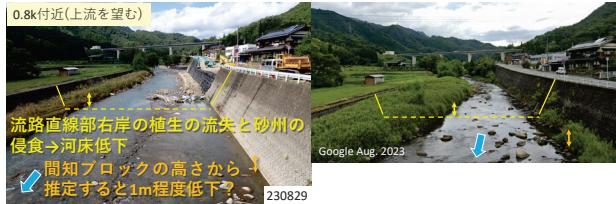
(a) 0.6 k付近より上流側の比較

下の状況を示したものである。ただし、ここでは調査時の画像と出水前のGoogleマップ画像⁶と比較することでこれらの傾向を分析する。まず、同図(a)より、0.6 k付近より上流では流路直線部右岸の植生が流失しており、砂州が侵食されて河床低下が発生していた。また、護岸に使用されている間知ブロックの高さから非植生部においても1m程度の河床低下が見積もられる。同図(b)の0.6 k付近より下流側では左岸の植生が流失しており、砂州の侵食に伴つてこの部分の河床低下が発生した。これらの区間はそれぞれ上下流に緩い湾曲を有する直線区間であり、出水の早い流れが植生の流失と砂州侵食による断面拡大を発生させたと推察される。同図(c)は8.9 k付近の状況であり、出水前の画像との比較から左岸側(緩い湾曲部外岸側)の橋脚付近で河床低下が見て取れる。また、右岸側では植生が流失するとともに砂州が侵食され、そこに粗石や巨礫が堆積していることが確認できる。この状況は図-10(e)でも確認でき、かなり大きな掃流力が作用していたことを示唆している。この場所から約400 m下流(同図(d))では砂州上の植生がほぼ流失し、相当規模の砂州が侵食されたことがわかる。河床低下の規模は不明であるが、上述した直上流(8.9 k)の河床低下の状況を考えると、とくに左岸側は河床低下が顕著であると推察される。また、流路変動も確認でき、河床変動が活発であったことを示唆している。このように、出水によって植生は流失するとともに、砂州の侵食や河床低下が見られた。これに対して、固定堰の下流の出水前後の状況の例(2.9 k)を図-12に示す。出水によって植生は流失し砂州の一部(堰直下の左岸および右岸、中央部岩盤河床直下流)は侵食していることが見て取れる。しかし、岩盤河床は出水前後で大きくは変化していないよう見え、河床低下は抑制されたと考えられる。なお、右岸は内岸側であり、これによても河床低下は抑制された可能性がある。ただし、他の岩盤河床も含め佐治川での分布状況は不明であるため、詳細な現地調査を実施すること

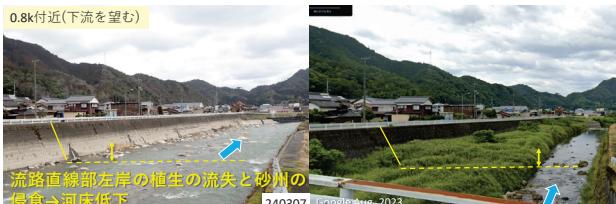
(b) 0.6 k付近より下流側の比較

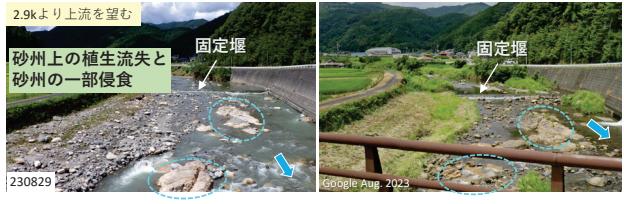
図-12 岩盤河床を有する固定堰下流の出水前後の河床の変化
(右側はGoogle Mapsの画像⁶⁾)

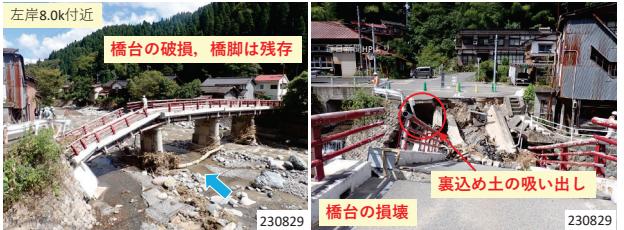
図-13 橋梁損壊の状況(8.0 k, 高山地区)

佐治川では増水によって橋梁の損壊が2件発生した。図-13は8.0 k地点で発生した高山橋の被害状況を示している。図のように橋脚は残存しており、橋梁の損壊は左岸橋台の損壊が原因であると推察された。また、裏込め土の吸い出しが確認された。

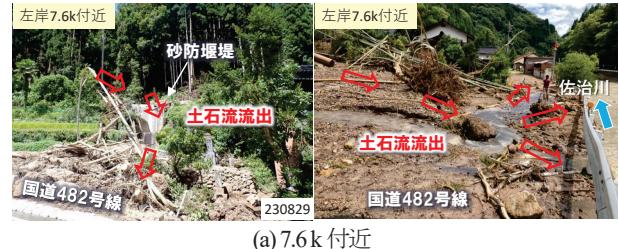
(a) 7.6 k 付近

今回の豪雨では出水に加え、土砂流出による被害も発生した。図-14は土石流や斜面崩壊による被害の例を示している。同図(a)は7.6 k付近(高山)で発生した土石流による土砂流出の状況である。砂防堰堤を越えて土砂と流木が国道に流出・堆積し、一時的な通行不能を引き起こした(ただし、2日後には撤去を確認)。同図(b)は13.1 k付近(余戸)で発生した斜面崩壊、土砂流出と護岸崩壊の複合被害の状況を示している。出水前の流路は山裾に沿って大きく湾曲する河道であったが、上流から大量の土砂が流入し、外岸側の水田に氾濫・堆積し、その際、護岸崩壊が発生したとみられる。また、斜面崩壊が発生するとともに2箇所の渓流から国道に土砂を出し、周辺に堆積した。なお、佐治川上流や渓流からの大量の土砂の水田への堆積は下流河道への土砂流入を抑制し、結果的に下流集落の土砂災害を抑止した可能性がある。これは河道計画において土砂礫の輸送・堆積を制御することの重要性を示唆している。
