市街地における地下利用とその水害対策 に関する研究

THE UNDERGROUND USE IN THE URBAN AREA AND ITS FLOOD DAMAGE

梶田 佳孝1

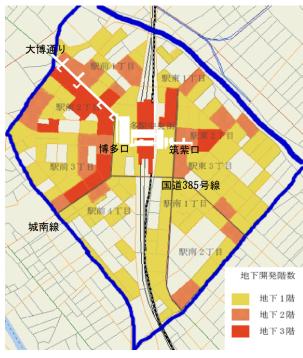
図-1 地下階保有状況

図-1 は番地ごとの最大の地下階数でカテゴリー区分し、その分布を示したものである. なお博多駅地下街と地下通路は白抜きで表している. 地下3階まである建物が大通り(大博通り, 城南線, 及び国道 385 号線)に面していることから, 地下開発は幹線道路に接して展開すると推察できる. また, 地下街の分布は博多駅地下から博多口, 筑紫口と伸びており, 直接地下街がつながっている地区は地下開発が盛んである. さらに, 地下3階の建物と隣接した街区で地下2階利用があり, その外側に地下1階利用街区が展開するという地下利用の分布構図であることもわかる.

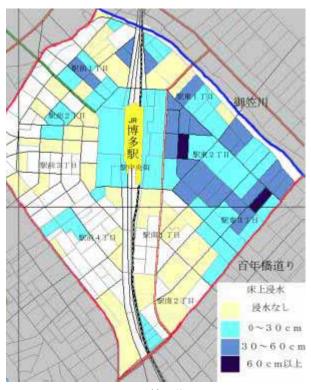
図-3 被災状況

るために、被災した地区を床上浸水の深さで 4 段階に分けて、番地ごとに色分けすると図-3 のとおりである. 地形的には博多駅周辺が最も低く、すり鉢状となってい るが、御笠川と博多駅および筑紫通りで囲まれている区域は特に被害が大きかった.水害の大きな二つの外的要因である御笠川からの越流と下水施設の雨水排水能力を超えたことを念頭に入れて図を見れば、こうした被災状況は当然の結果である.
