◆推定損傷主原因 凍 害

◆部位 RC 橋接合部

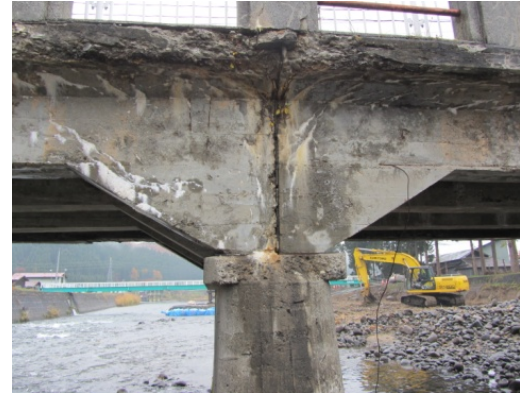
◆供用年数 79 年（写真撮影時）

◆判定理由ほか 主桁ジョイント部からの漏水によりひび割れが発生している。ひび割れはハンチ部にも観察される。建設年代から推定すると AE 剤不使用。
