◆推定損傷主原因 凍 害

◆部位 RC 橋接合部

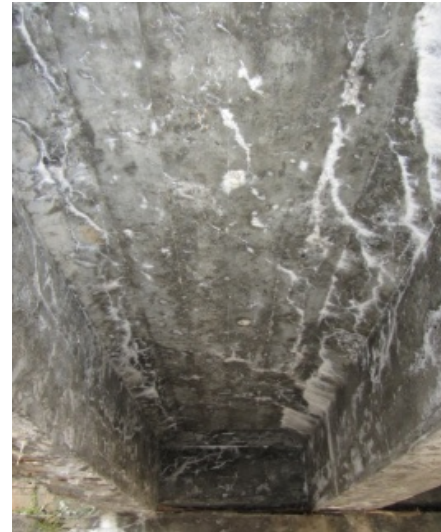
◆考えられる他の原因 疲労

◆判定理由ほか 橋軸方向に大きなひび割れが発生し、床版上面から貫通していると思われる。床版防水工は施されていない。建設年代から推定すると AE 剤不使用。疲労により損傷が助長されている可能性がある。
