◆推定損傷主原因 凍 害

◆部位 RC 床版張出部

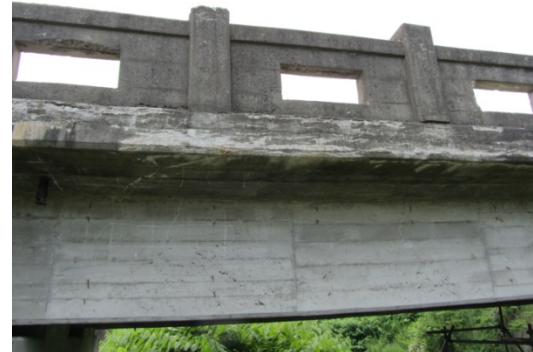
◆考えられる他の原因 なし

◆地域 青森県 山間部 寒冷地

◆供用年数 56 年（写真撮影時）

◆判定理由ほか 床版の張出部に水平方向のひび割れが発生している。建設年代から推定すると AE 剤は使用していない。劣化の主要因は凍害と考えられ、凍結防止剤により劣化が促進されたものと推察される。
