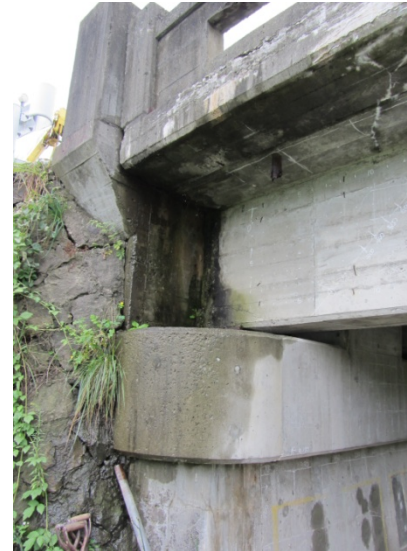
◆推定損傷主原因	凍 害
◆考えられる他の原因	乾燥収縮
◆地域	青森県 山間部 寒冷地
◆部位	RC 床版張出部
◆供用年数	56 年（写真撮影時）
◆判定理由ほか	桁端からの漏水により橋台側面へ水分が供給されている。建設年代から推定すると AE 剤は使用していない。
