◆推定損傷主原因 **凍 害**

◆部位 **RC 柱**

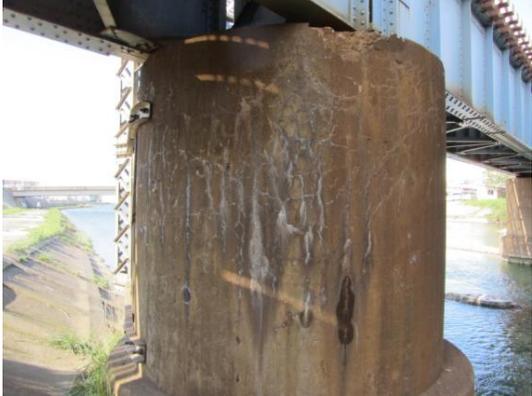
◆考えられる他の原因 **ASR**

◆判定理由ほか
ひび割れから漏水が認められ、特に水がかりが大きい部位で劣化が顕在化している。建設年代からすると AE 剤は使用していない。骨材は砂利使用。
