◆推定損傷主原因 **凍 害**

◆部位 **RC 柱**

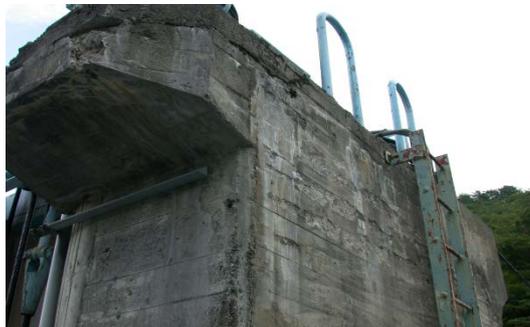
◆判定理由ほか 表層部はスケーリングによる断面減少が生じている。断面が薄い箇所（左側突出部）では、底面にヘアクラックが発生している。
