◆推定損傷主原因 凍 害

◆地域 青森県 市街地 寒冷地

◆部位 RC 柱

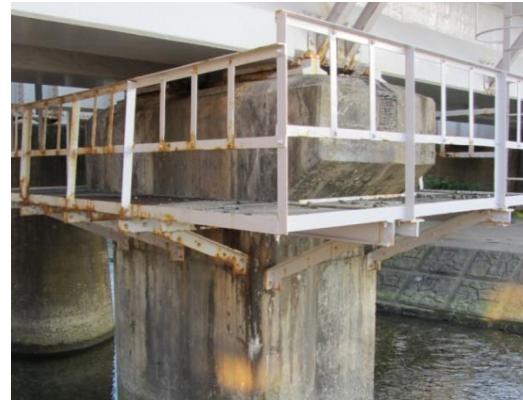
◆考えられる他の原因 ASR

◆供用年数 60 年（写真撮影時）

◆判定理由ほか 冬期間、点検台に雪が積もると考えられ、橋脚の張出部は融雪水の供給が多く冷却されやすい。建設年代からすると AE 剤不使用。
