◆推定損傷主原因

凍 害

◆部位

RC 柱

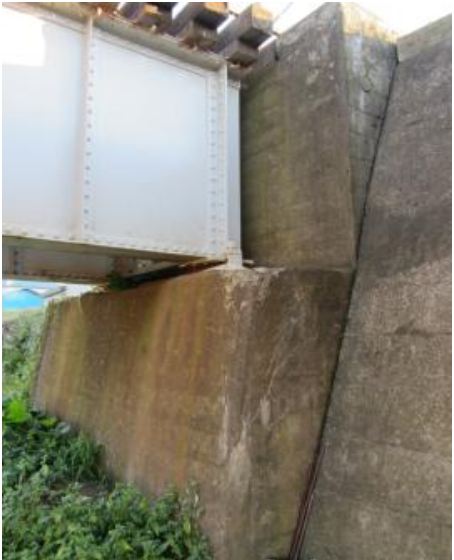
施工不良

青森県 市街地 寒冷地

60 年（写真撮影時）

橋台隅角部に D ひび割れと剥離がみられる。建設年代からすると AE 剤不使用。施工時の型枠の緩みによるひび割れの可能性もある。
