◆推定損傷主原因 凍 害

◆部位 RC 橋台

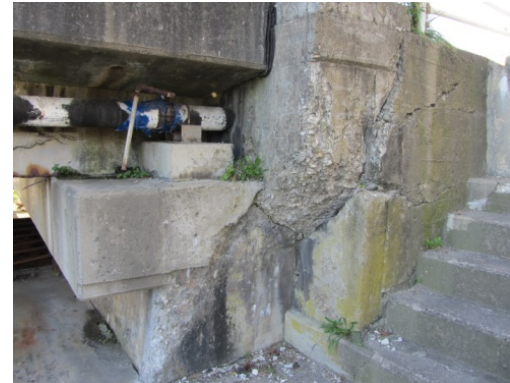
◆考えられる他の原因 外力

◆地域 青森県 市街地 寒冷地

◆供用年数 75 年（写真撮影時）

◆判定理由ほか 設置場所はむつ湾沿岸。橋台の隅角部において激しいスケーリングが観察される。建設年代から推定すると AE 剤は使用していない。

橋台のひび割れは、桁に押されたことによる構造ひび割れの可能性も考えられる。
