◆推定損傷主原因	凍 害
◆考えられる他の原因	なし
◆地域	青森県 市街地 寒冷地
◆部位	RC 橋脚
◆供用年数	75 年（写真撮影時）
◆判定理由ほか

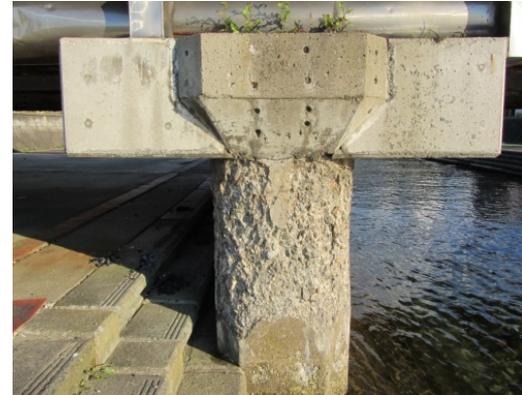
設置場所はむつ湾沿岸。橋台の隅角部において激しいスケーリングが観察される。建設年代から推定すると AE 剤は使用していない。
