◆推定損傷主原因 凍 害

◆部位 RC 床版張出部

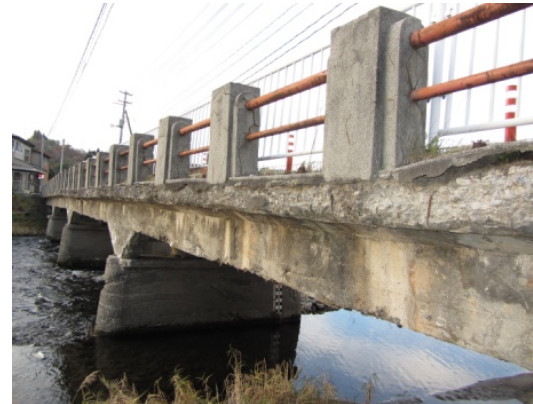
◆地域 青森県 市街地 寒冷地

◆供用年数 79 年（写真撮影時）

◆判定理由ほか 張出部であるため水分が供給され凍害を受けやすい部位である。粗骨材が露出し激しい浮きも観察される。建設年代から推定すると AE 剤不使用。
