◆推定損傷主原因 凍 害

◆部位 RC 主桁

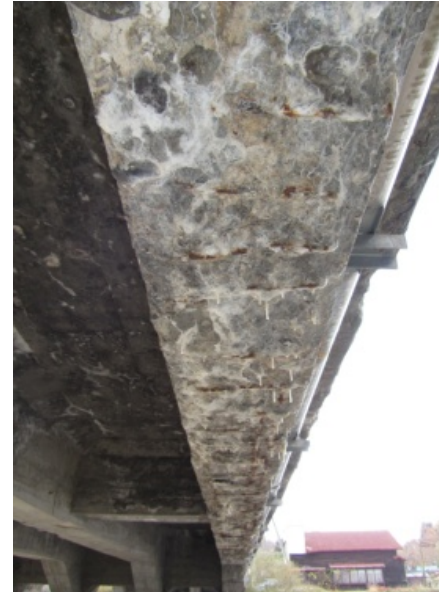
◆考えられる他の原因 なし

◆地域 青森県 市街地 寒冷地

◆供用年数 79 年（写真撮影時）

◆判定理由ほか かぶりコンクリートが広範囲にわたって剥落し、鉄筋腐食も確認される。建設年代から推定すると AE 剤不使用。
