◆推定損傷主原因

## 塩 害

◆部位

PC 主桁

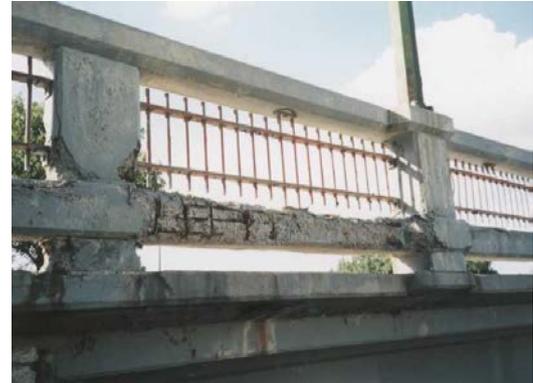
施工不良

青森県 日本海沿岸 0~100m 厳寒～寒冷

寒冷地で凍結防止剤が多量に散布される環境における RC 高欄の劣化事例である。この場所は海洋からの飛来塩分が全くない環境にも関わらず、凍結防止剤のみの塩害で著しい鋼材腐食が生じている。このことより、凍結防止剤だけの塩害でも著しい鋼材腐食が生じることに

留意すべきである。
