◆推定損傷主原因

塩 害

PC 主桁

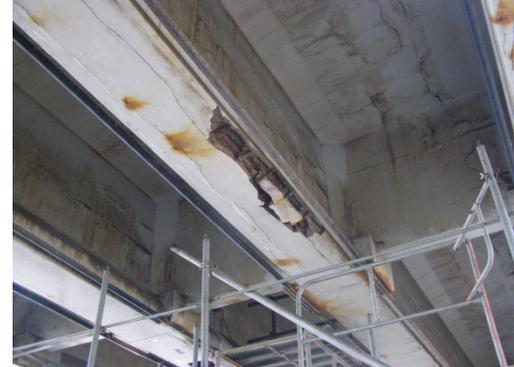
青森県 日本海沿岸 0~100m 厳寒～寒冷

ポストテンション方式の PC 主桁で、鋼材腐食によるかぶりの剥落と腐食ひび割れである。この場合には、腐食ひび割れの大規模な開口やかぶりの剥落が見られるため、PC 鋼材にまで腐食が及んでいることが懸念される。
