## アルカリシリカ反応

岩手県 田園・郊外 厳寒～寒冷

RC 柱

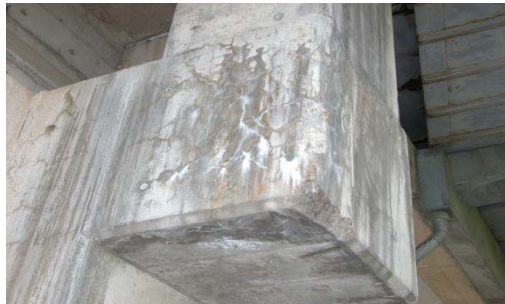
凍害

この場所は厳寒の地でもあるため、上面からの漏水の影響と凍結融解による劣化にも思われるが、ASR による劣化であると思われる。詳細調査が必要と思われる。まずは、上面からの水を止めることが重要である。
