### ◆推定損傷主原因

## 化学的侵食・溶出

## RC 水路

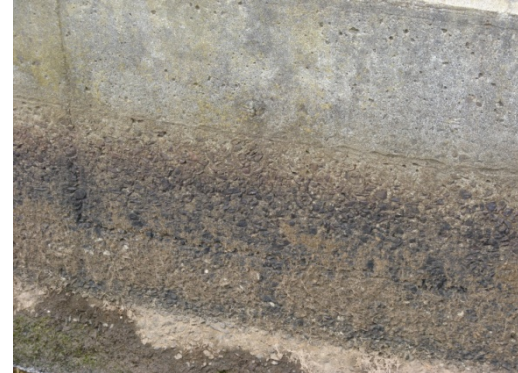
凍害

青森県 田園・郊外 厳寒～寒冷

水路に流れる酸性水の影響で、セメントペーストが溶脱して骨材が露出している事例である。寒冷地のため、凍害の影響を受けていることも予想される。
