◆推定損傷主原因

施工不良

◆部位

RC 柱

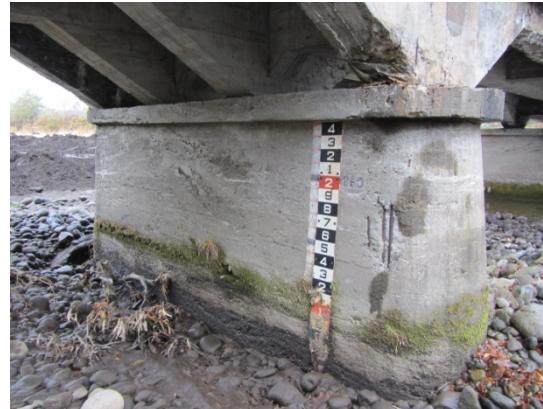
青森県 山間部 寒冷

79 年（写真撮影時）

橋脚の広範囲でジャンカが観察される。一部でかぶりコンクリートが剥落し、鉄筋腐食も認められる。
