◆推定損傷主原因

施工不良

PC 主桁

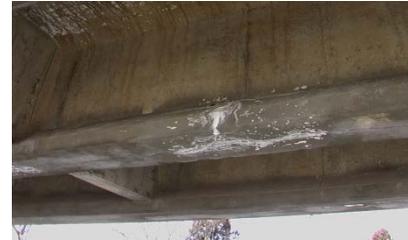
凍害

秋田県 田園・郊外 寒冷

37年 (写真撮影時)

主桁下フランジの鉄筋に沿ってひび割れが発生しエフロッセンスが発生している。ひび割れの入り方からPC鋼材が腐食している可能性があると思われる。材齢が37年経過していることから中性化の可能性と、凍結抑制剤が散布され、下フランジが濡れていることから、上面か

らの塩分混じりの漏水による塩害も考えられるが、原因は施工時の型枠のたわみや沈下により生じたひび割れからの劣化の進展と考えられる。エフロッセンスの周辺には微細なひび割れが発生しており、凍害の影響も受けている。高欄は凍害でぼろぼろになっていたので、コンクリート自体の耐凍害性は低いものと思われる。
