# Reconnaissance Investigation Report of Banda Ache area damage during Dec.26 2004 Sumatra Earthquake and Tsunami

## Port and Coastal Facilities Team

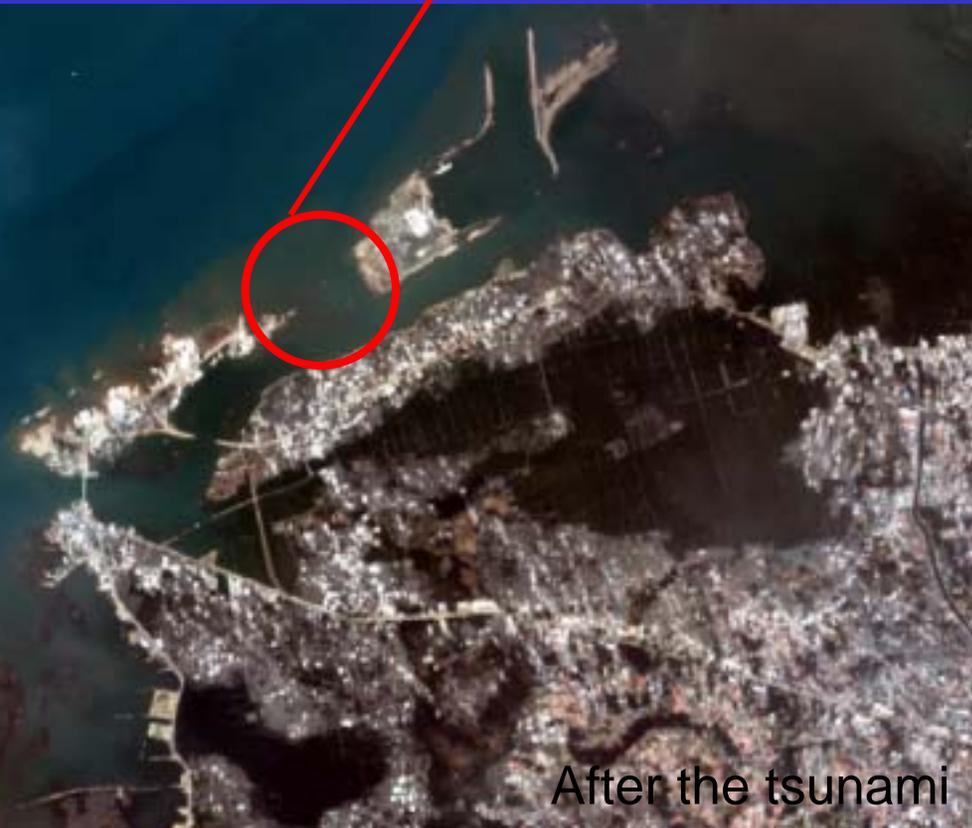
After the tsunami

洗掘  
Scour away

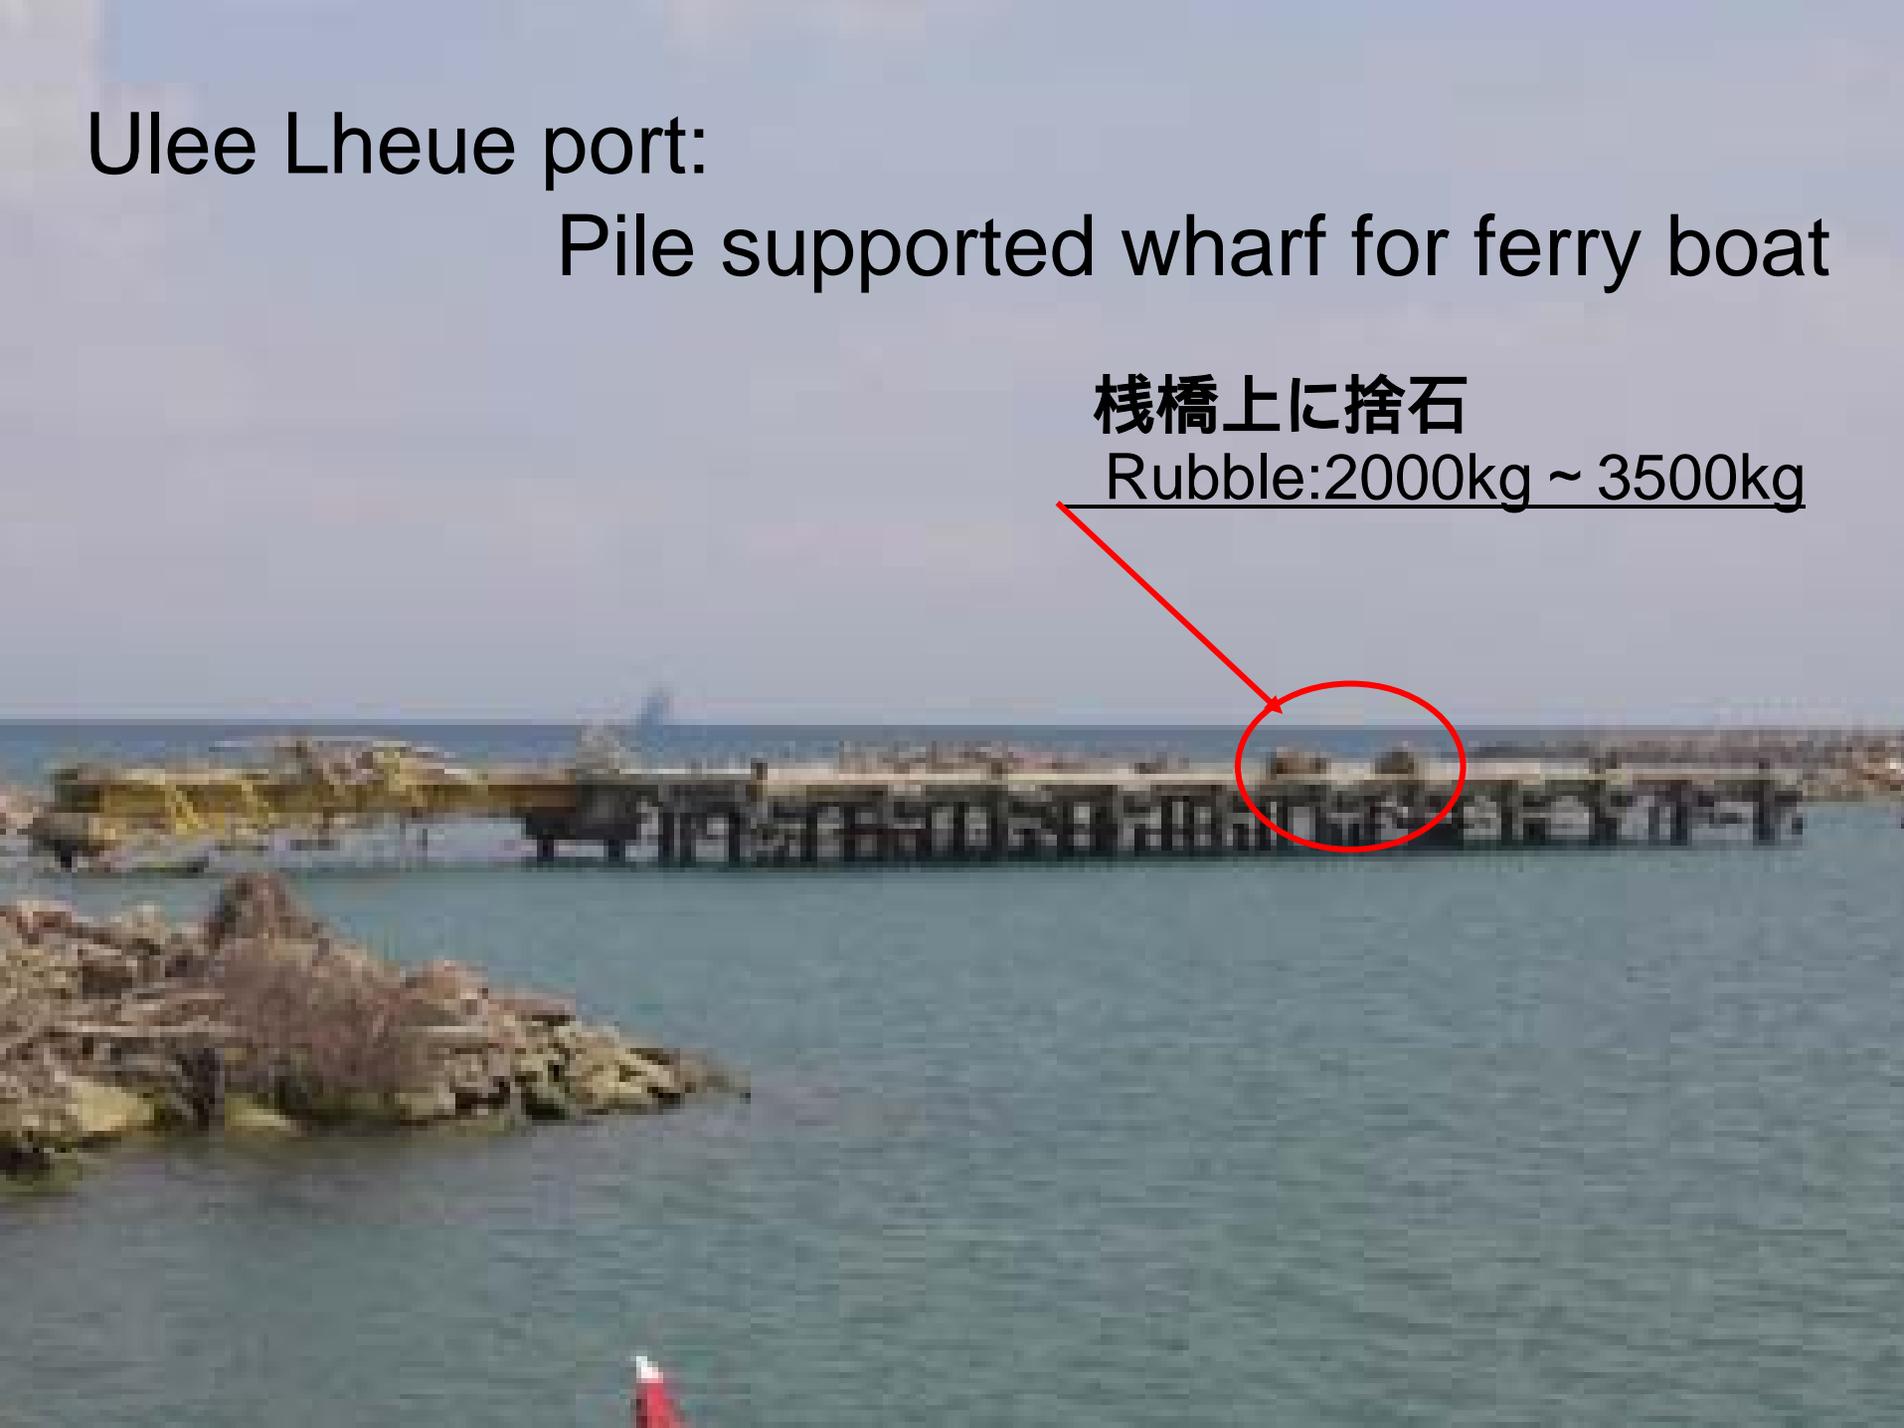
Pile supported wharf for ferry boat

棧橋上に捨石

Rubble:2000kg ~ 3500kg

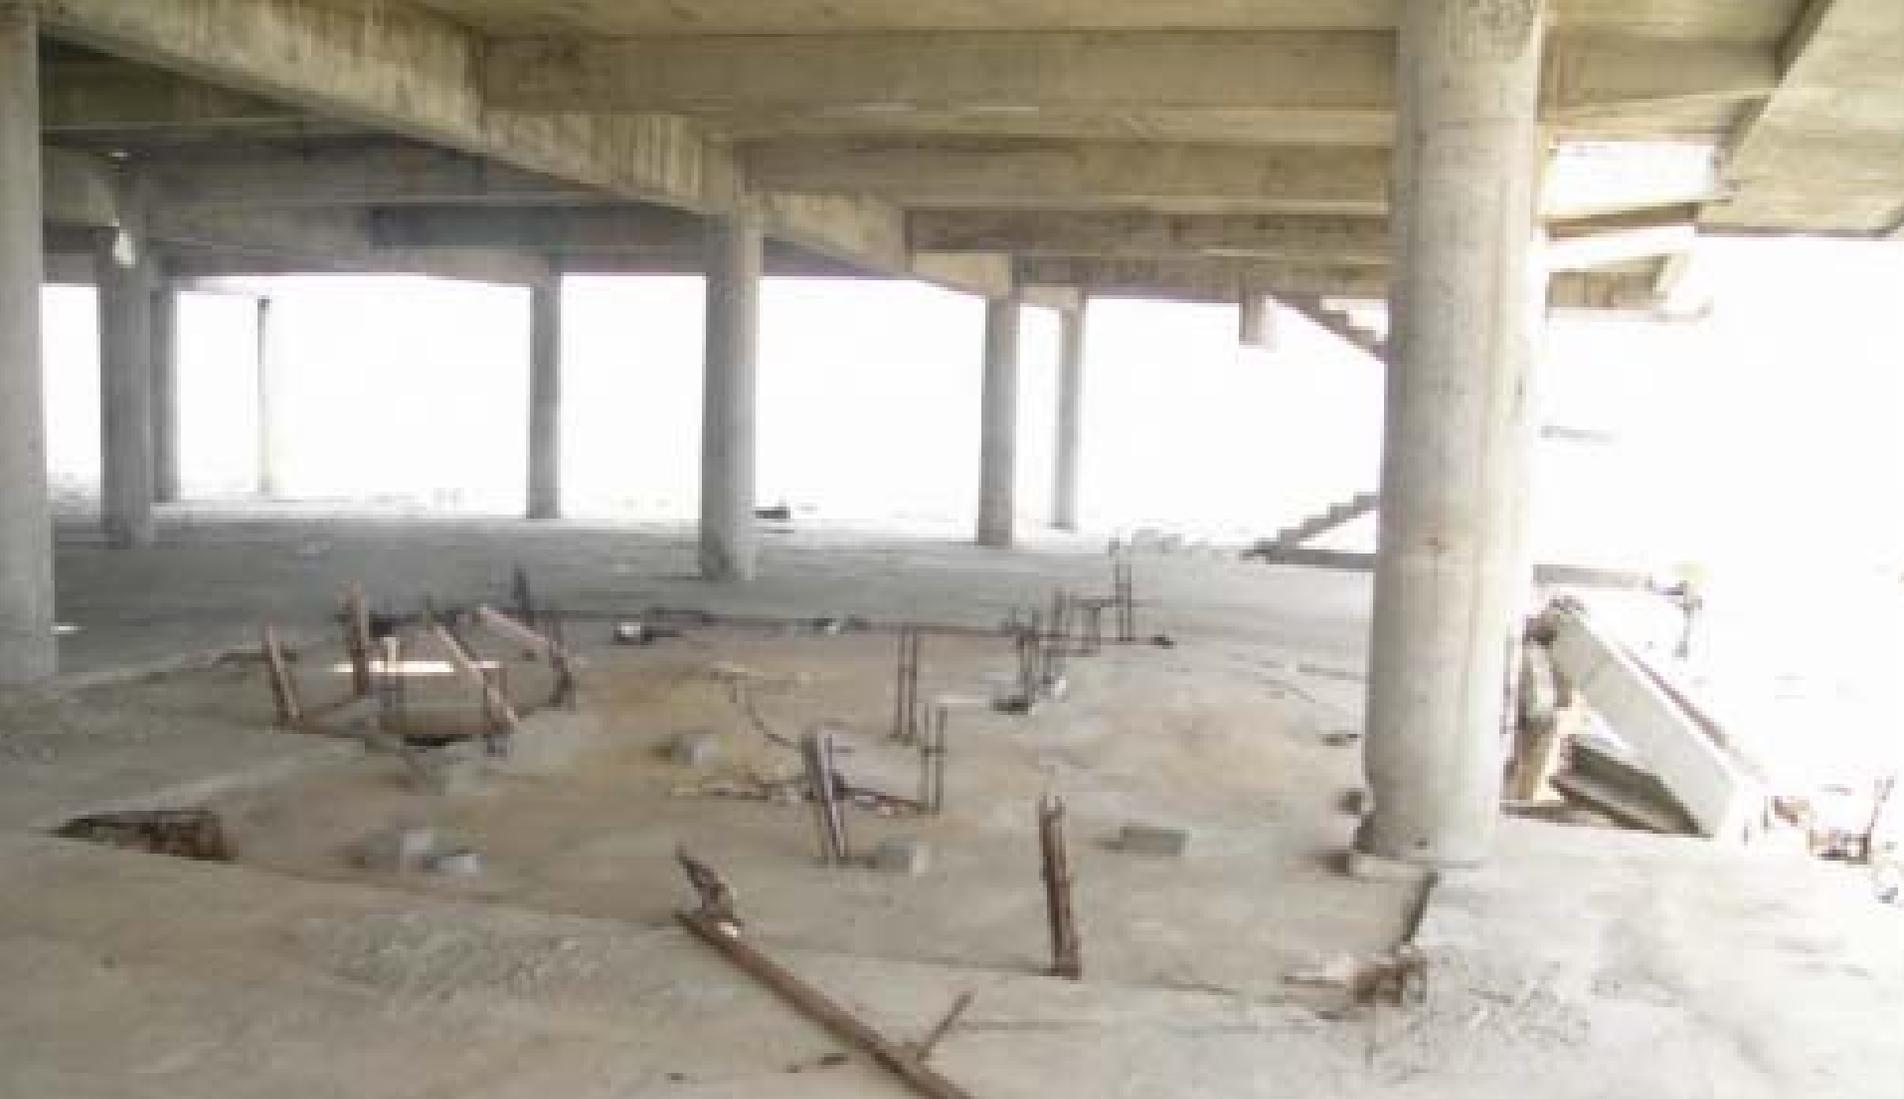
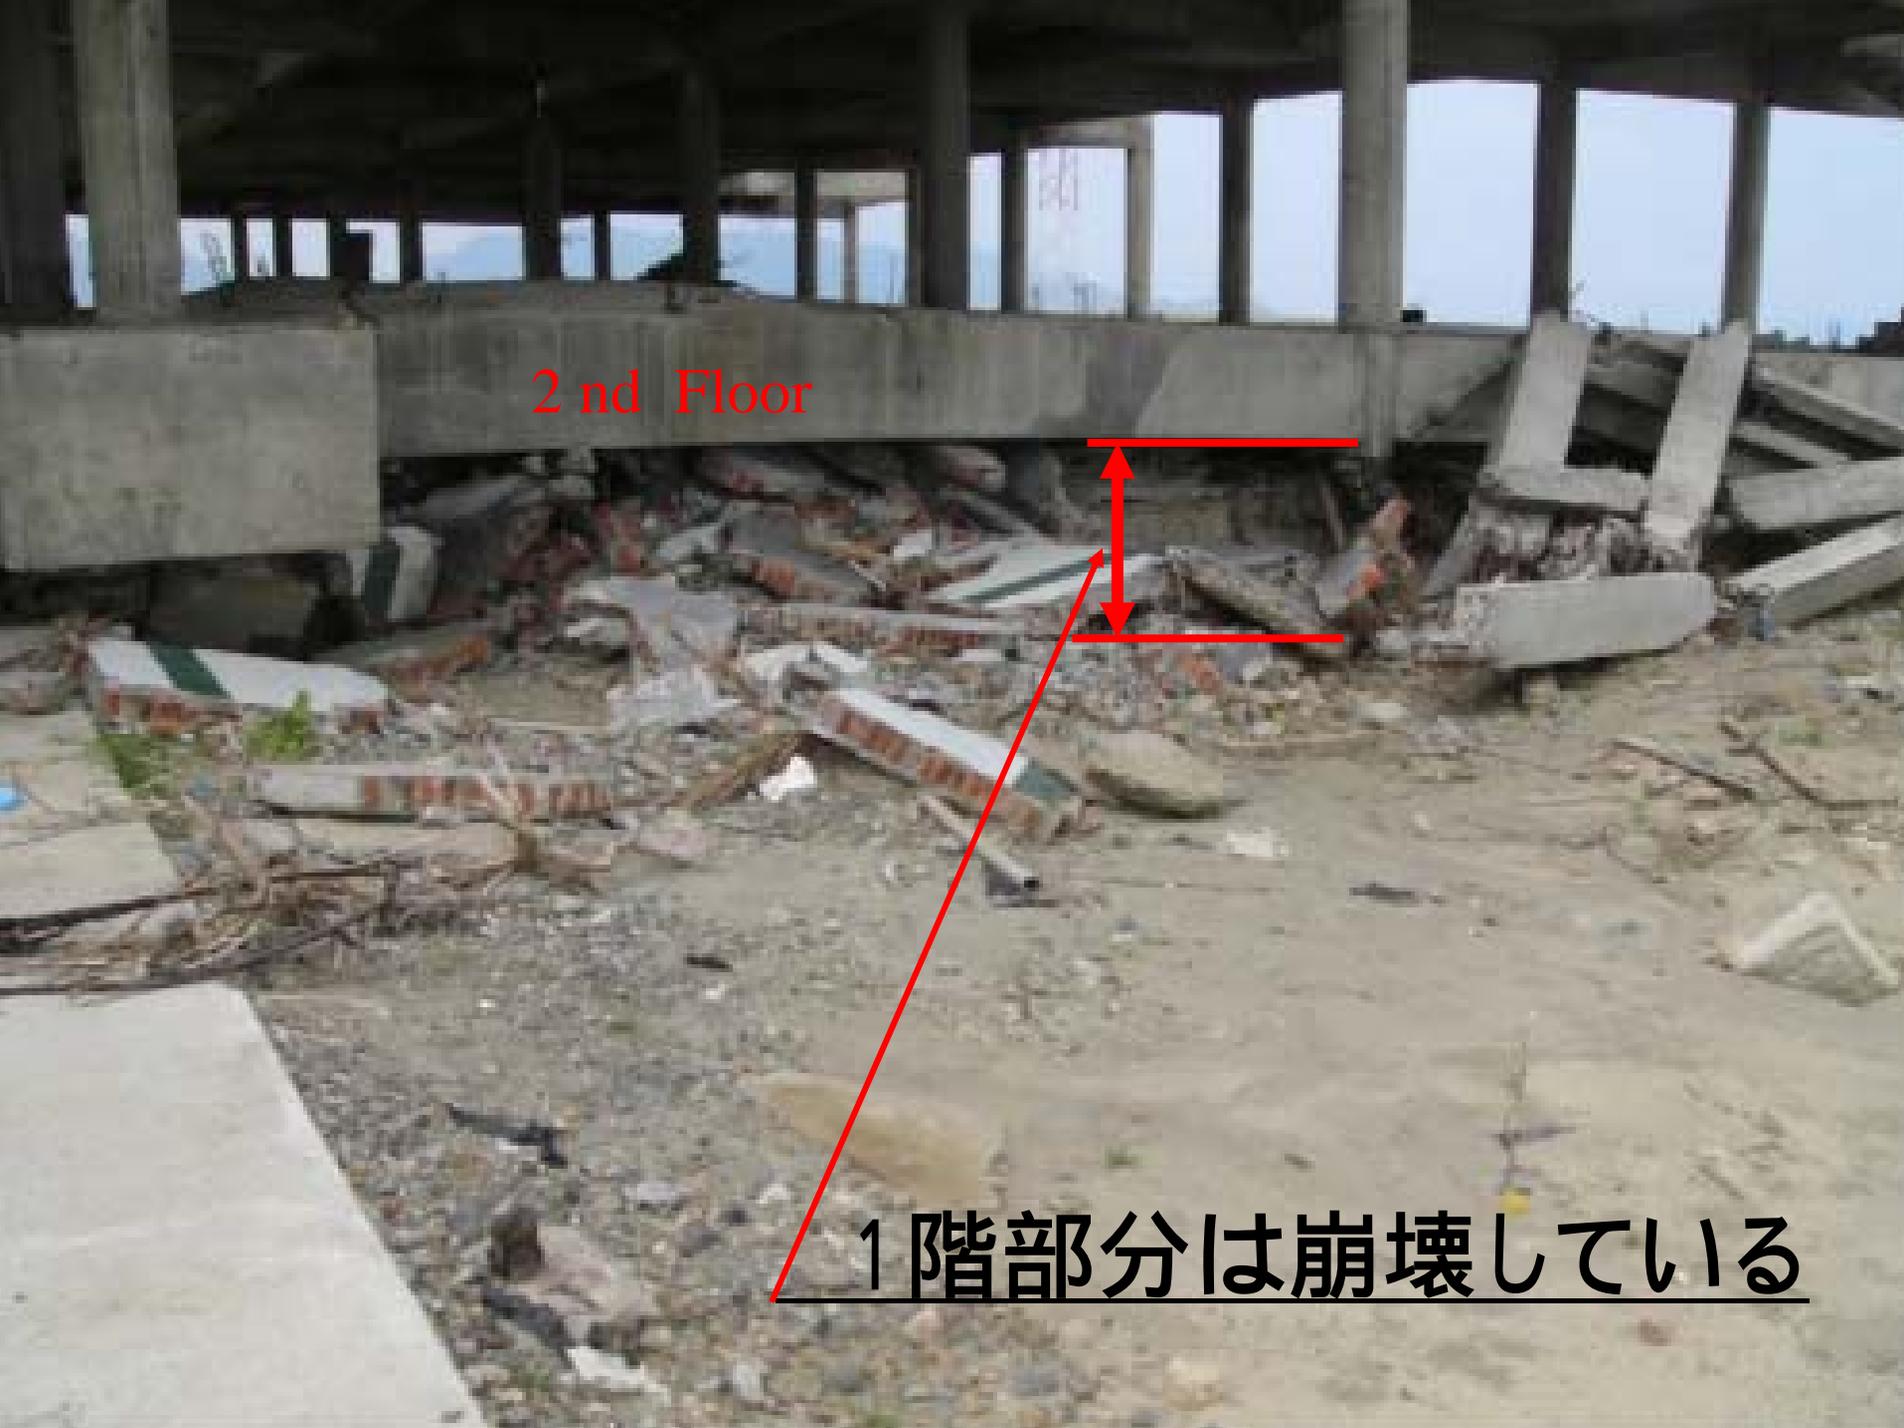
**3階建フェリーターミナル(工事中)**

**3 Stories Ferry Terminal : under  
construction**

1階部分は崩壊している

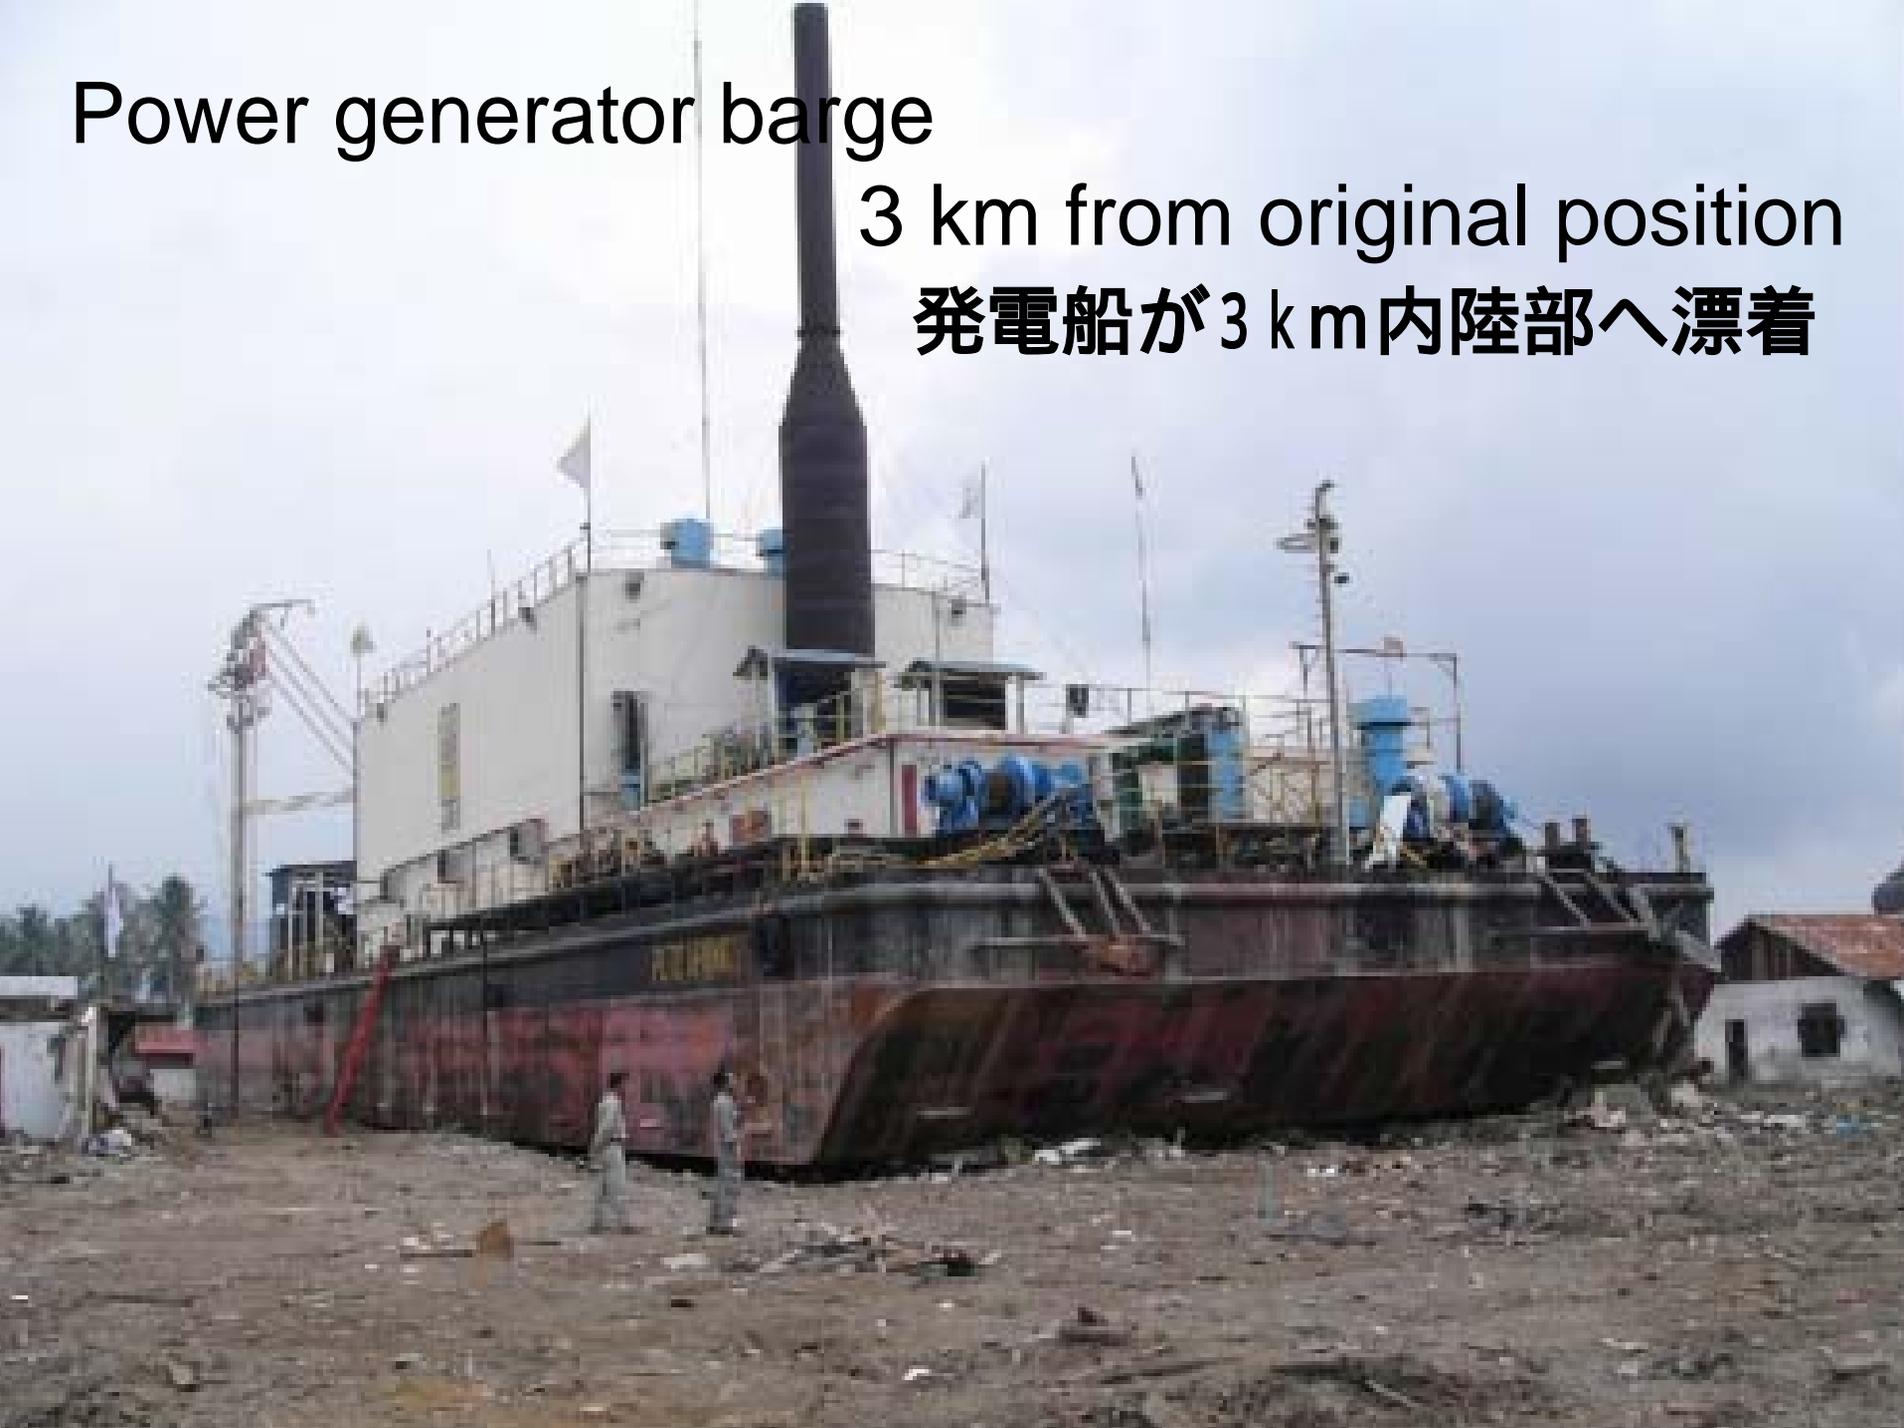
Power generator barge

3 km from original position

発電船が3 km内陸部へ漂着

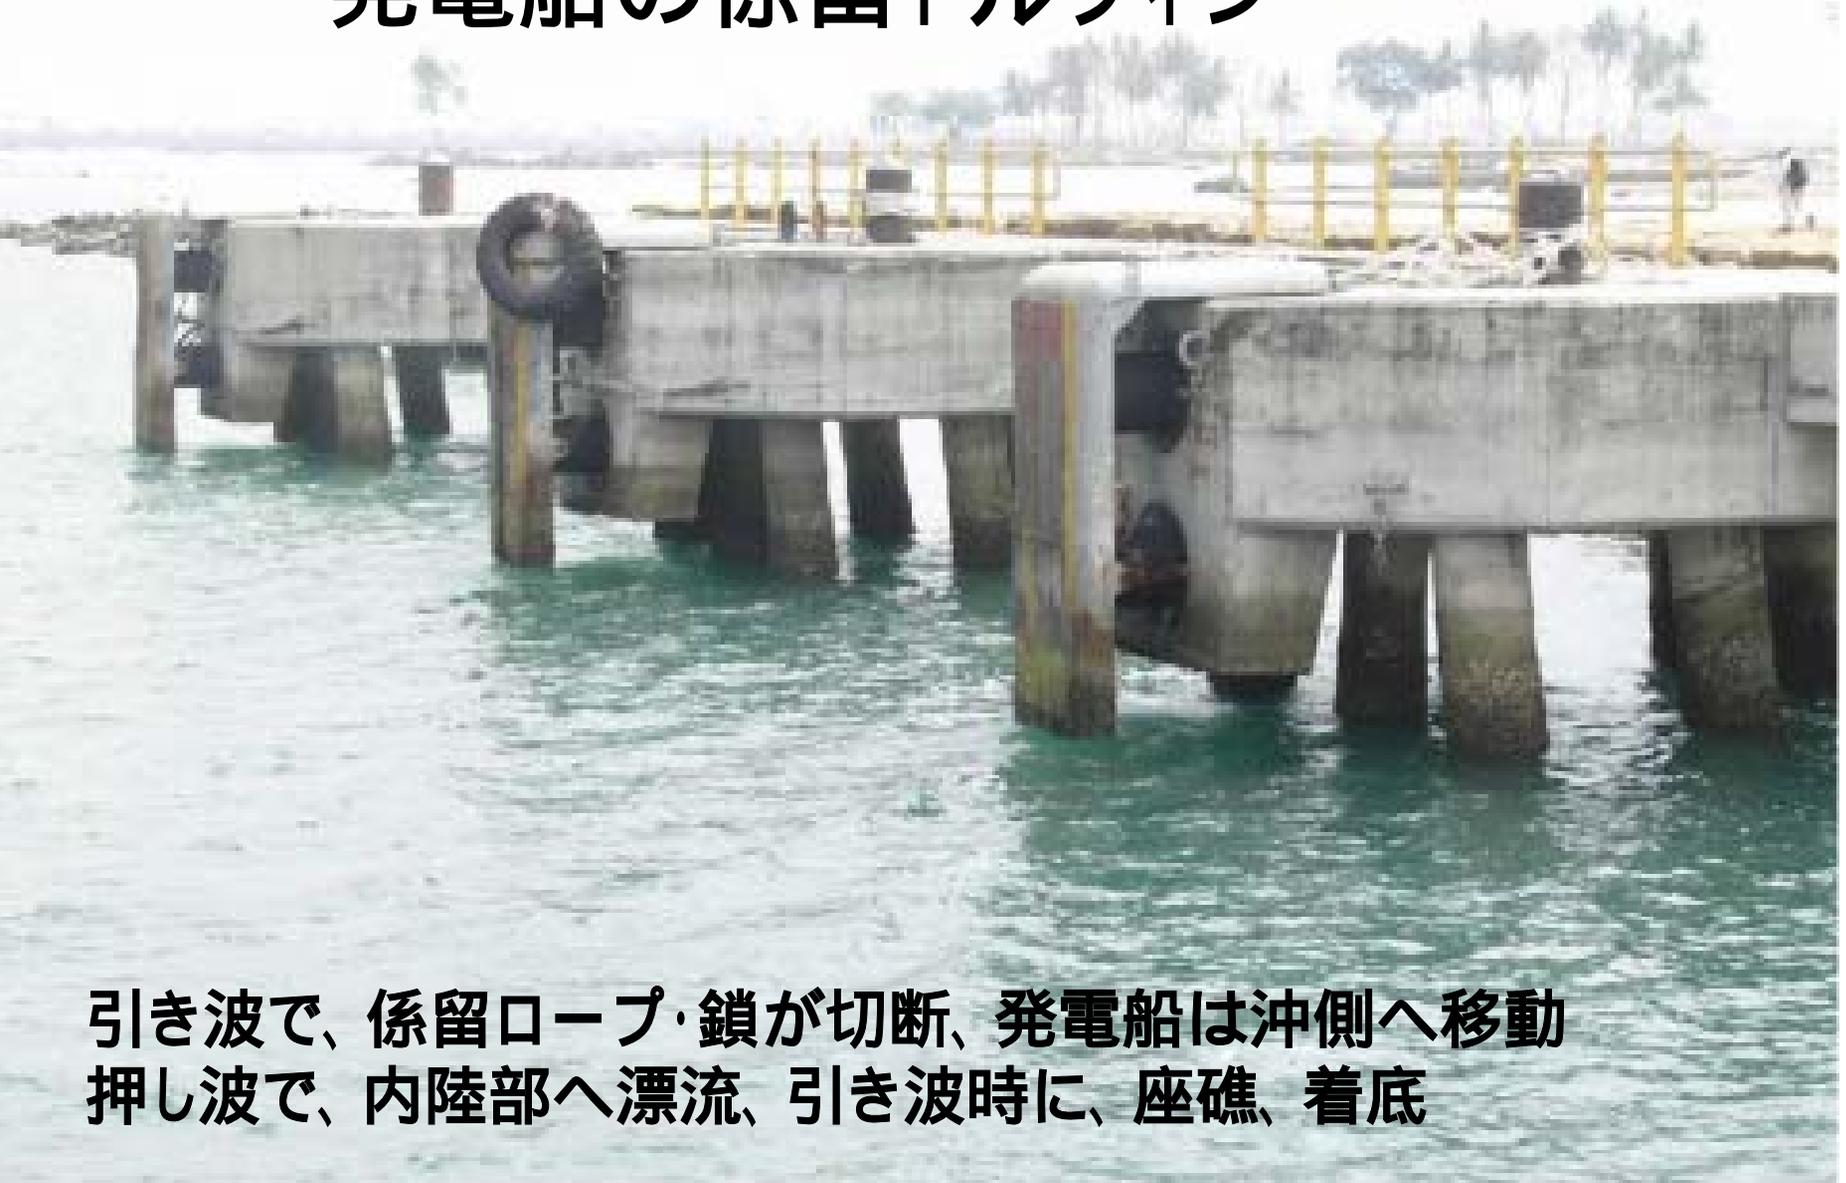
# Power generator barge mooring dolphin 発電船の係留ドルフィン

引き波で、係留ロープ・鎖が切断、発電船は沖側へ移動  
押し波で、内陸部へ漂流、引き波時に、座礁、着底

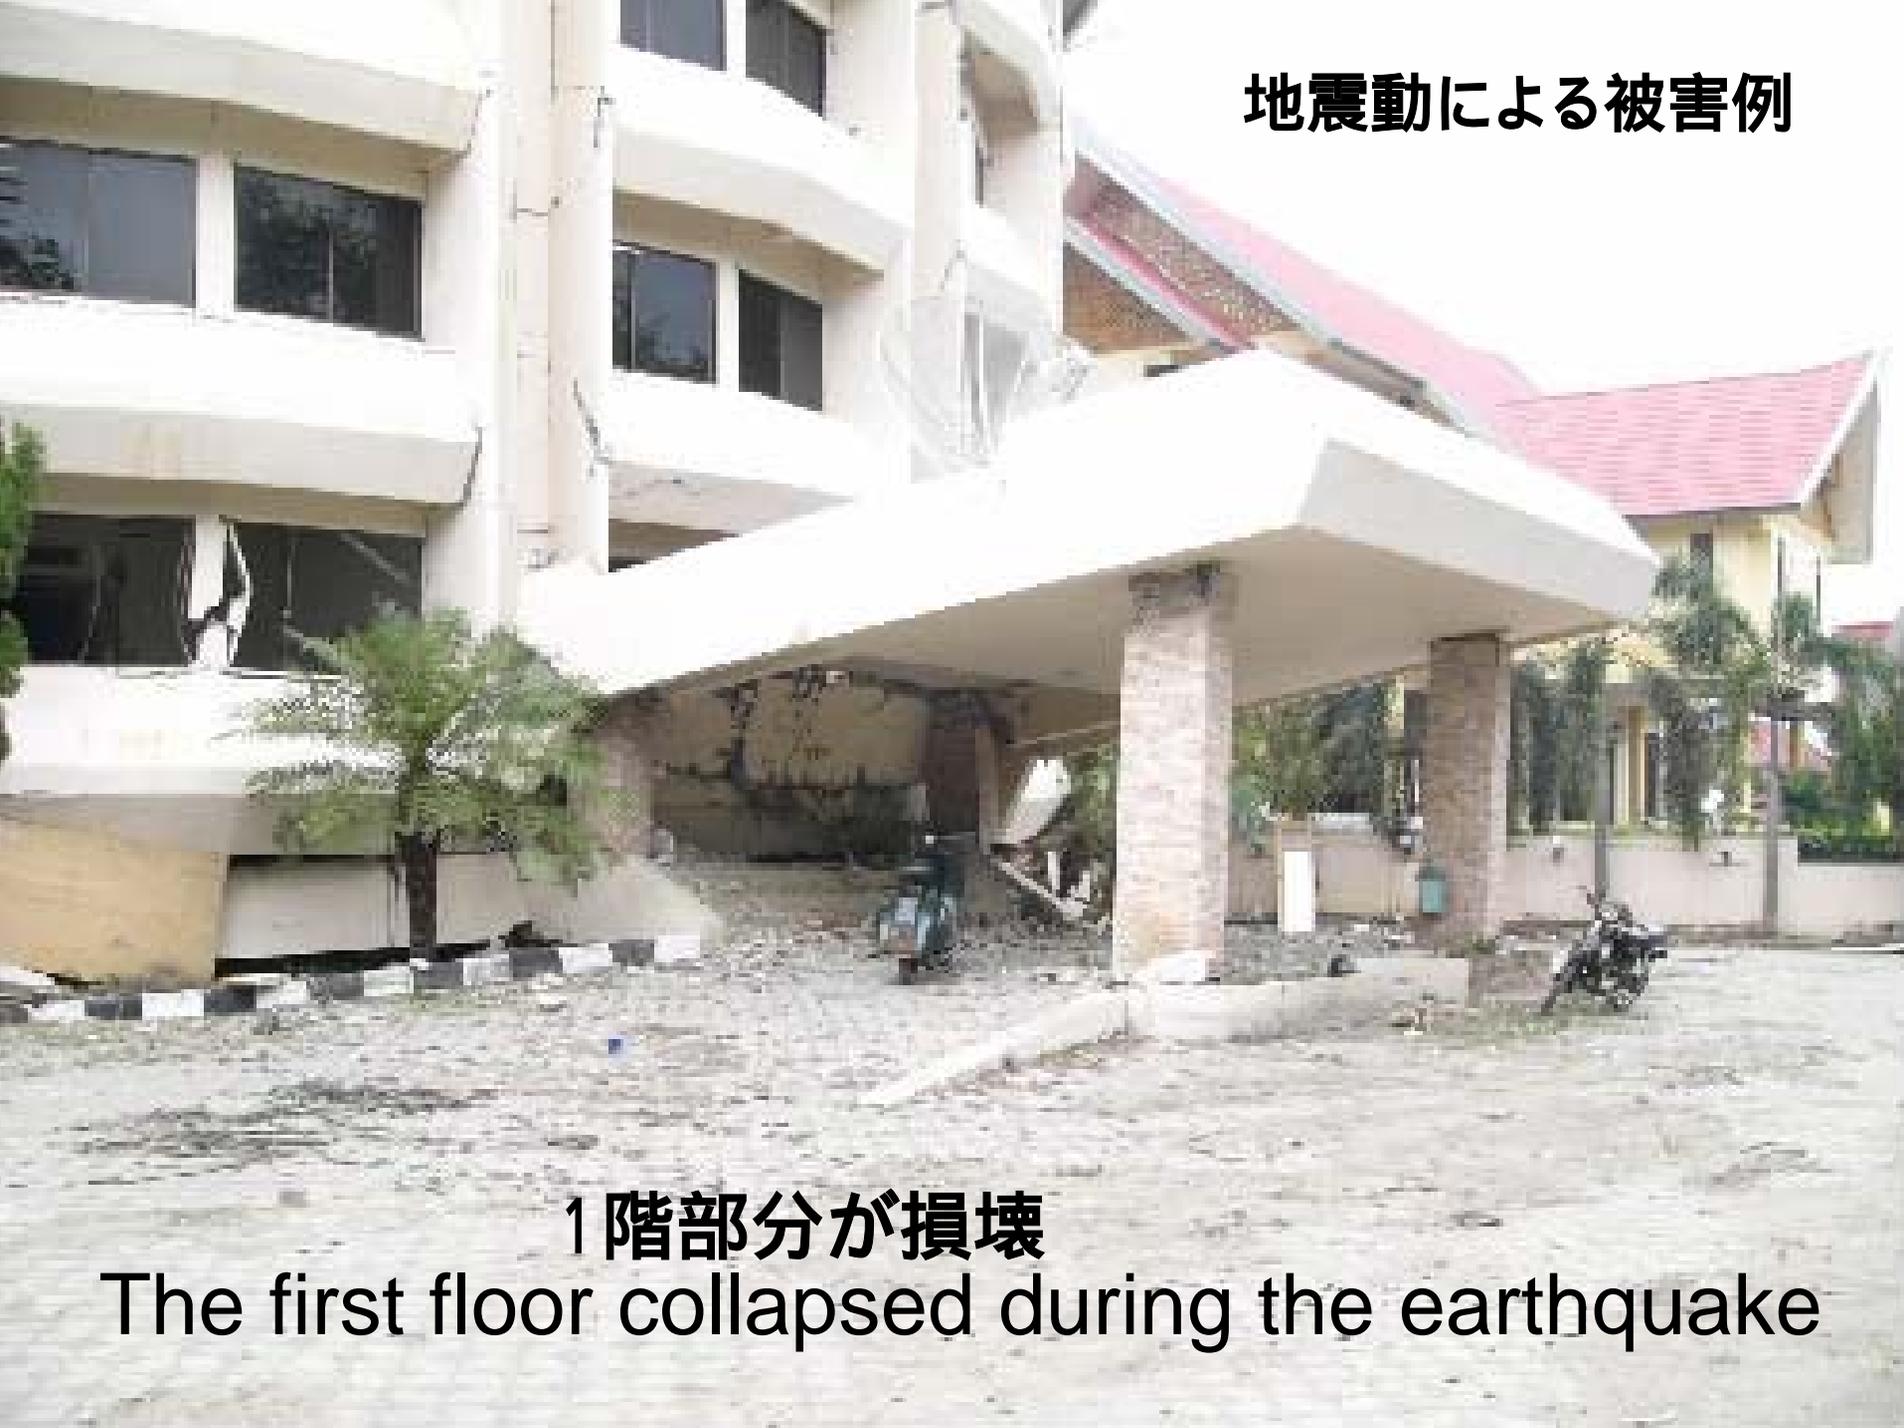
**1階部分が損壊**

**The first floor collapsed during the earthquake**

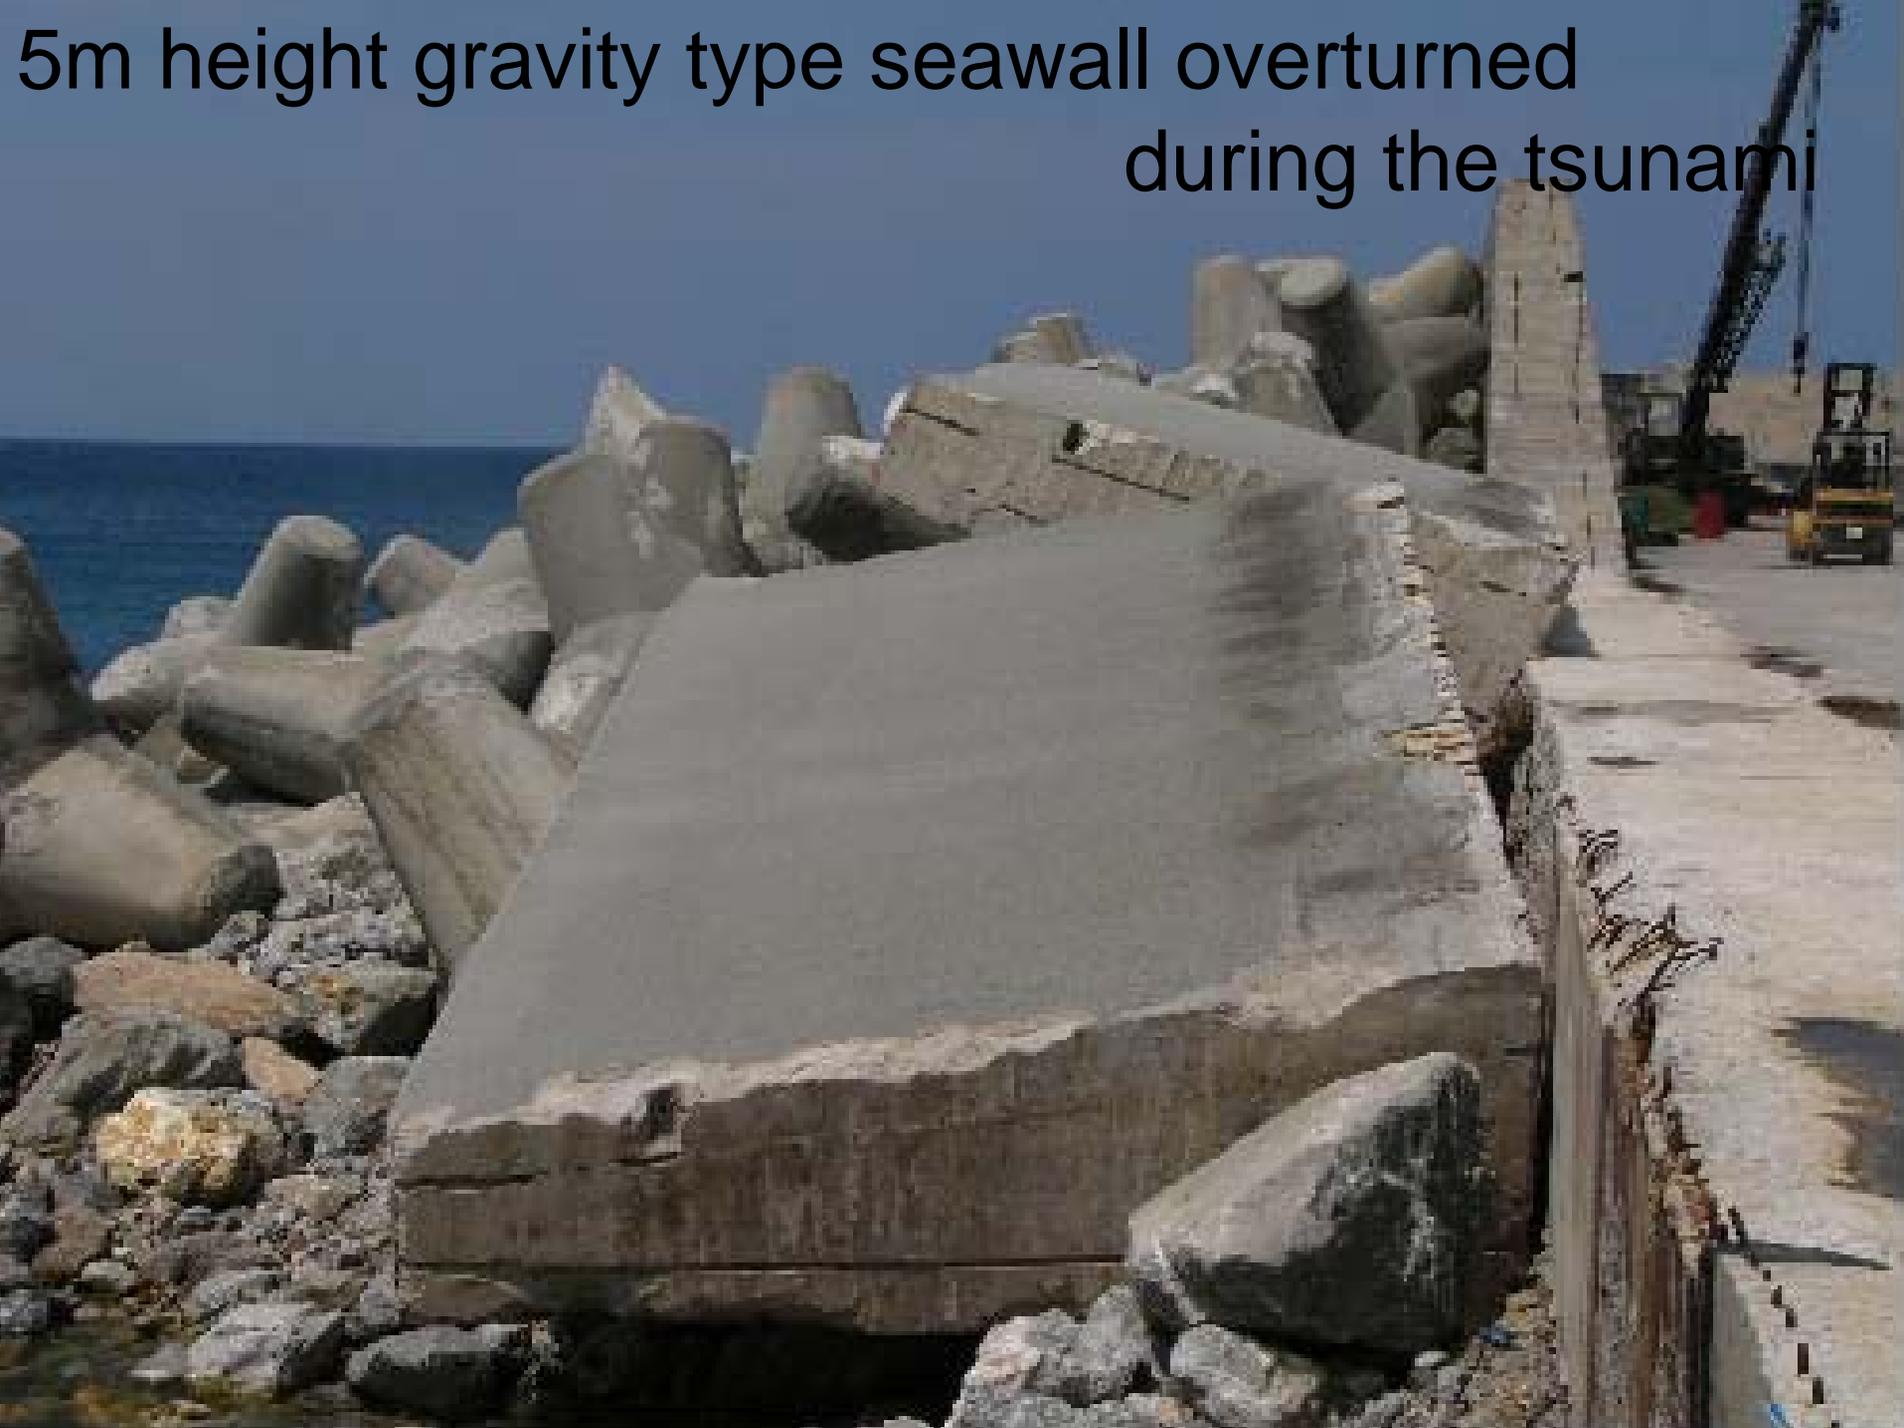
5m height gravity type seawall overturned during the tsunami

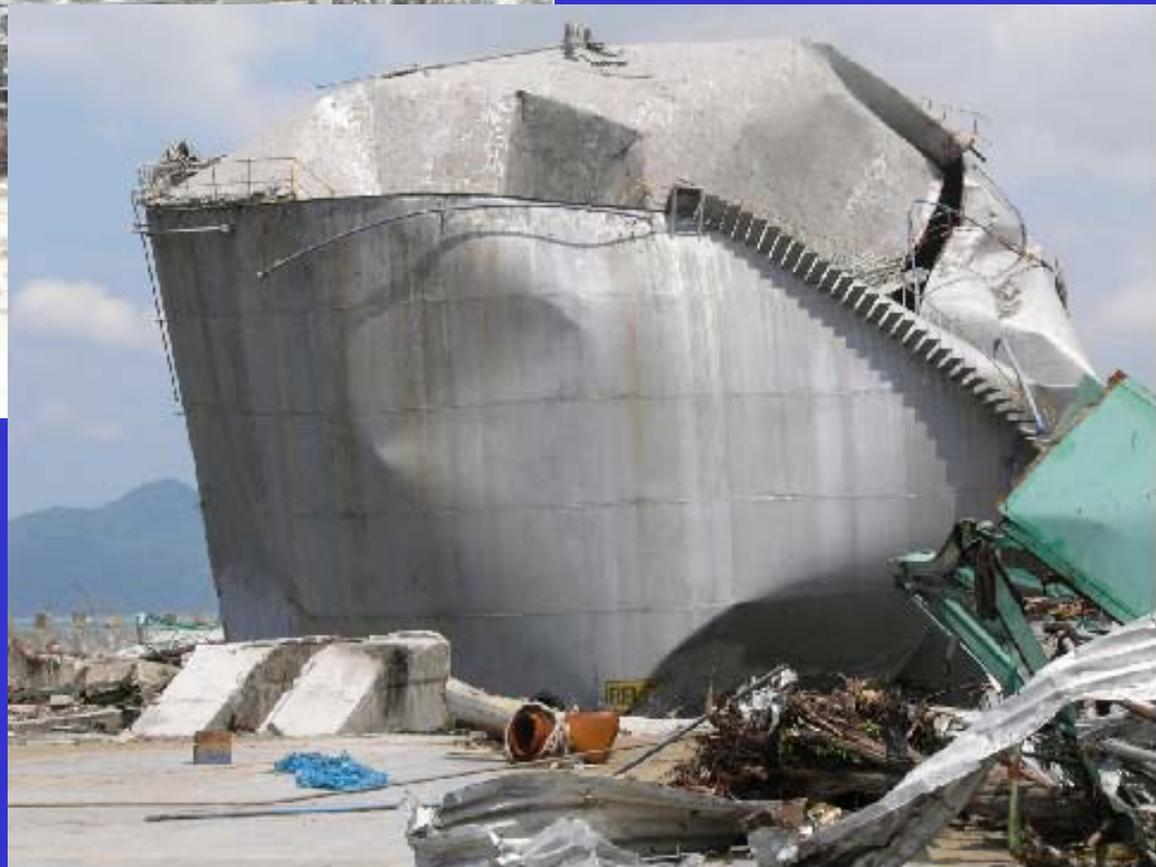
## セメント工場の被害

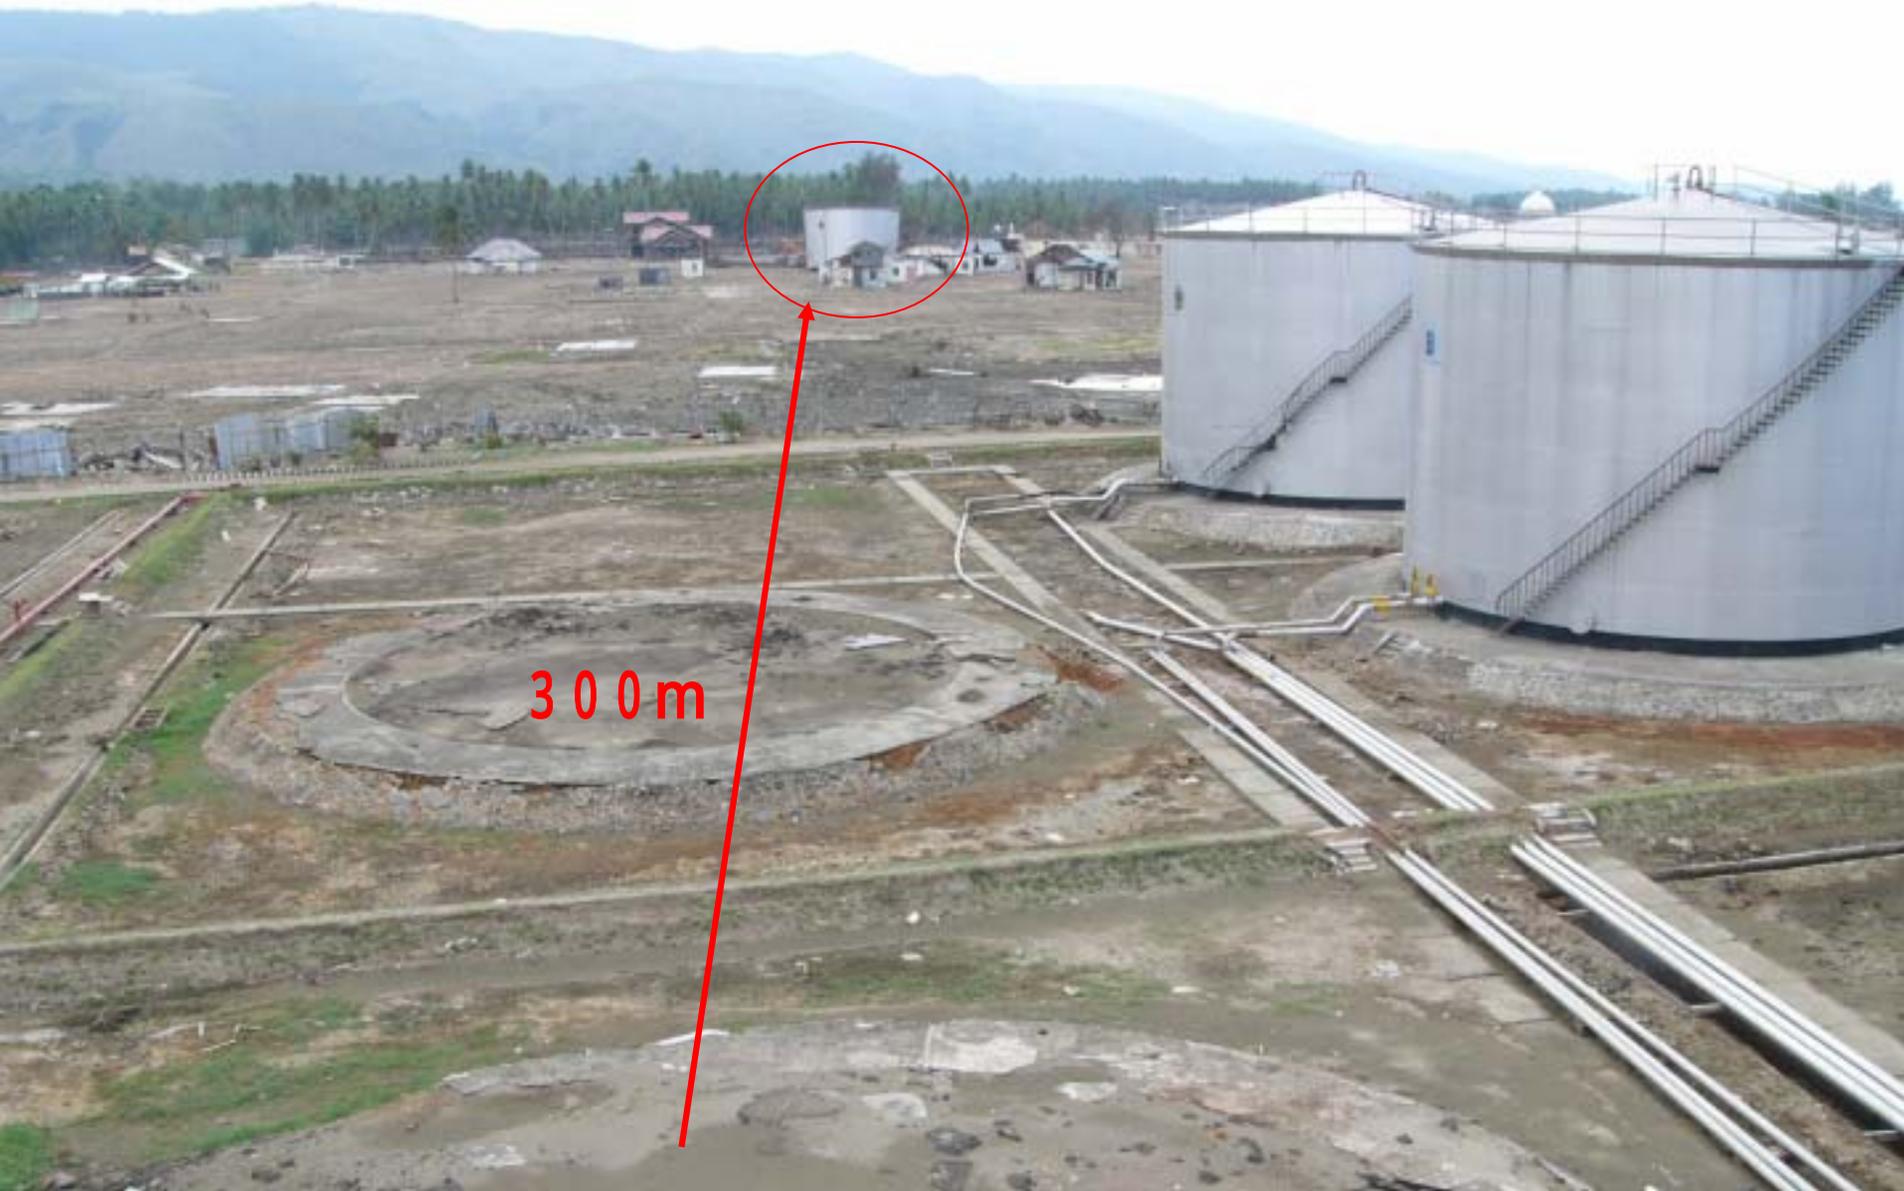
# Krueng Raya port : Oil storage tanks 石油類タンク

汚染物質の流出

Tsunami damage
