# 試験報告書

No.44-2A-0342

財団法人 化学物質評価研究機構

1. 依頼者 国土交通省 殿
2. 受付年月日 平成14年 3月22日
3. 件 名 大蔵海岸で使用していた防砂板の損傷原因究明のための調査
4. 試 料 名 防砂板 損傷品  
防砂板 現用品 (未使用品)  
防舷材 比較品 (未使用品)  
海水 (大蔵海岸で採取したもの)  
海水 (南淡町で採取したもの) 計5点

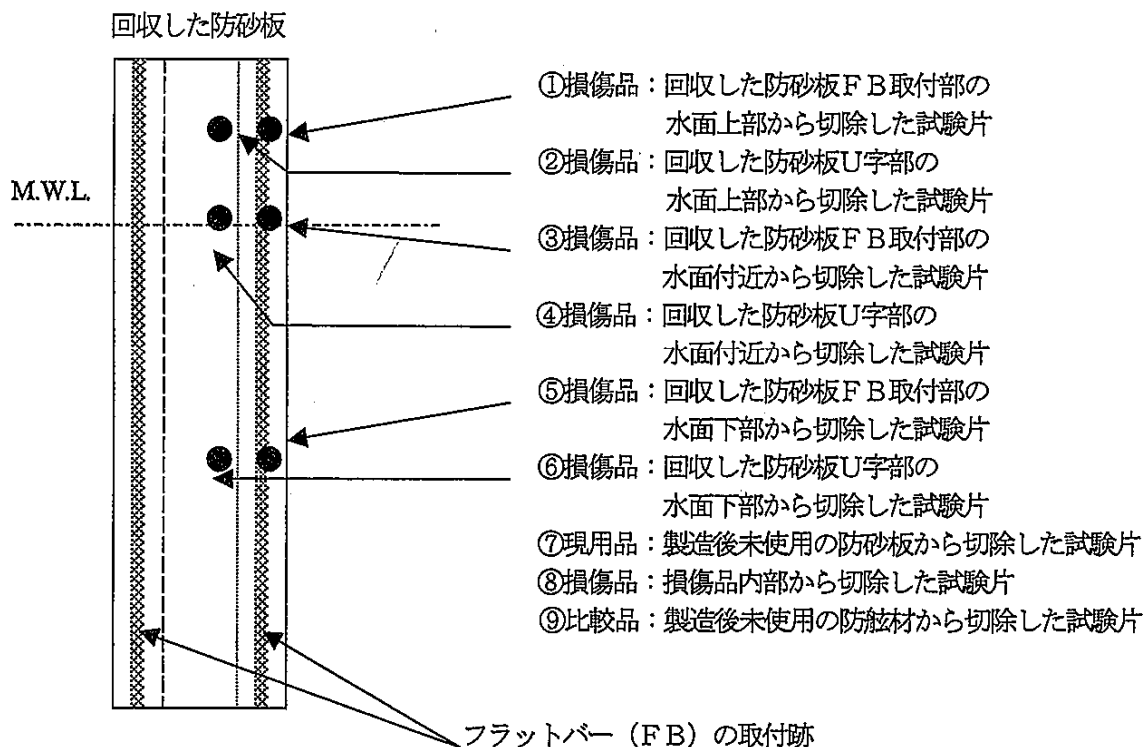
図1. 損傷品の試験片採取部位

大蔵海岸より回収した防砂板損傷品において、図1に示す①～⑥の部位から試験片を切出すとともに、未使用品及び①の内部から試験片を採取しそれぞれ⑦、⑧とし、防舷材を⑨とした。

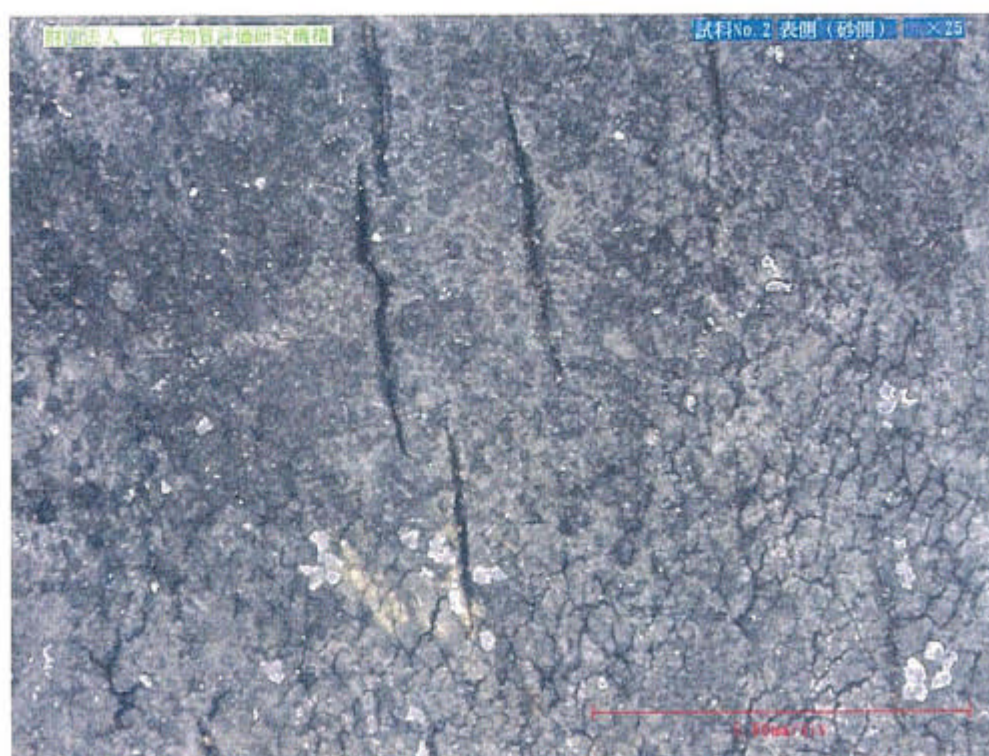
②表側（砂側）×25

- (1) 表、裏面ともに防砂板損傷品①、③、⑤の FB 取付部では著しい目立った外観変化は認められなかった。
- (2) 表、裏面ともに防砂板損傷品②、④、⑥の防砂板 U 字部では著しいき裂、摩滅（又は侵食）及び凹凸が認められた。
- (3) 防砂板損傷品②の砂側表面では大気中のオゾンによる影響と考えられる特徴のあるき裂が認められた。
- (4) ②、④、⑥海側の表面では、亀甲状の亀裂が多く見られた。表面には部分的にゴムから遊離したと思われるカーボンが見られた。④の砂側表面では細かい凹凸が多く見られた。
