# 大蔵海岸における補修跡とりまとめ(平成14年5月31日現在)

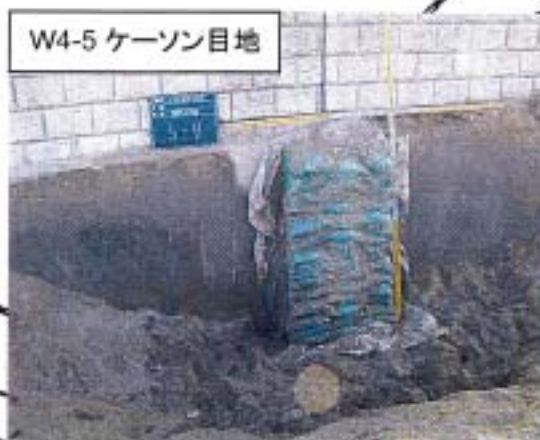
W4-5 ケーソン目地

| ケーソン<br>目地番号 | 明石市から申告された情報 | | | | 現地調査により<br>確認された事項 |
|---|---|---|---|---|---|
| W4-5 | — | — | — | — | 土のう積み・防砂シート |

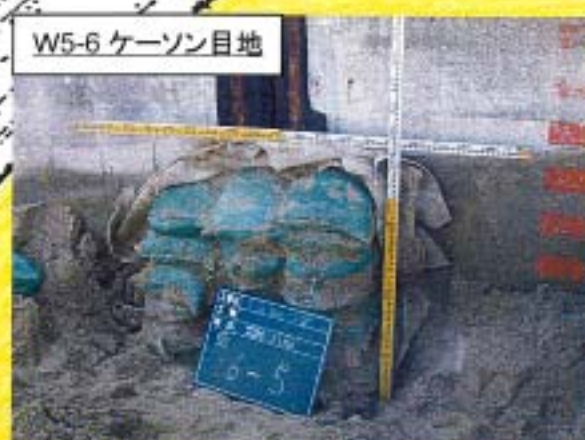
W5-6 ケーソン目地

| ケーソン<br>目地番号 | 明石市から申告された情報 | | | | 現地調査により<br>確認された事項 |
|---|---|---|---|---|---|
| W5-6 | — | — | — | — | 土のう積み・防砂シート |

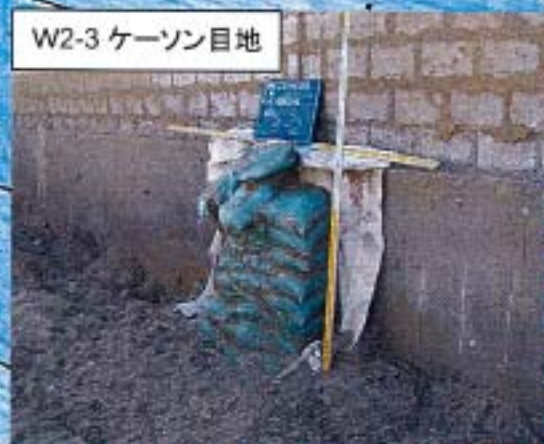
W2-3 ケーソン目地

| ケーソン<br>目地番号 | 明石市から申告された情報 | | | | 現地調査により<br>確認された事項 |
|---|---|---|---|---|---|
| W2-3 | — | — | — | — | 土のう積み・防砂シート |

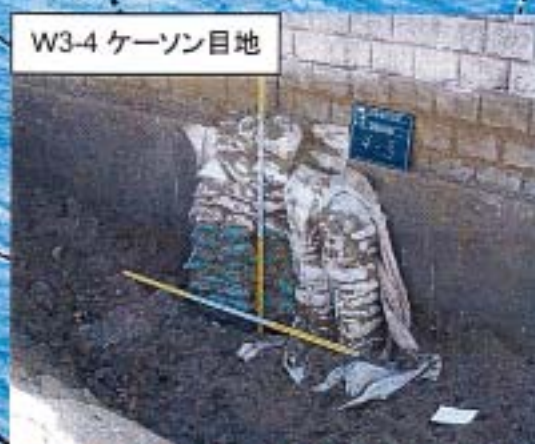
W3-4 ケーソン目地

| ケーソン<br>目地番号 | 明石市から申告された情報 | | | | 現地調査により<br>確認された事項 |
|---|---|---|---|---|---|
| W3-4 | — | — | — | — | 土のう積み・防砂シート |
