出水時における流木の発生 ～平成24年7月の九州北部豪雨について～

九州大学大学院工学研究院
矢野真一郎・田井明・北隆範

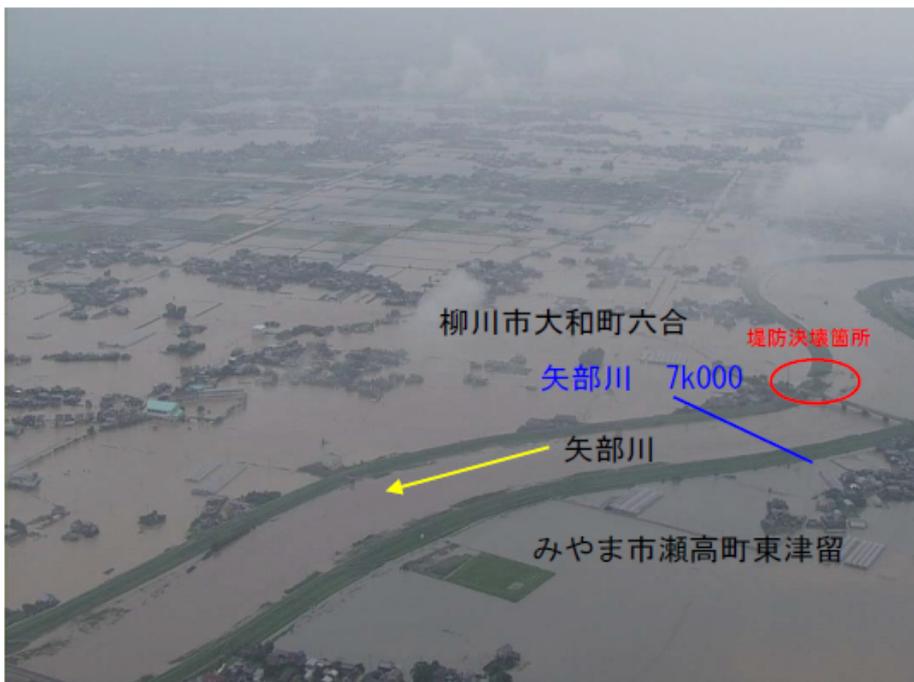
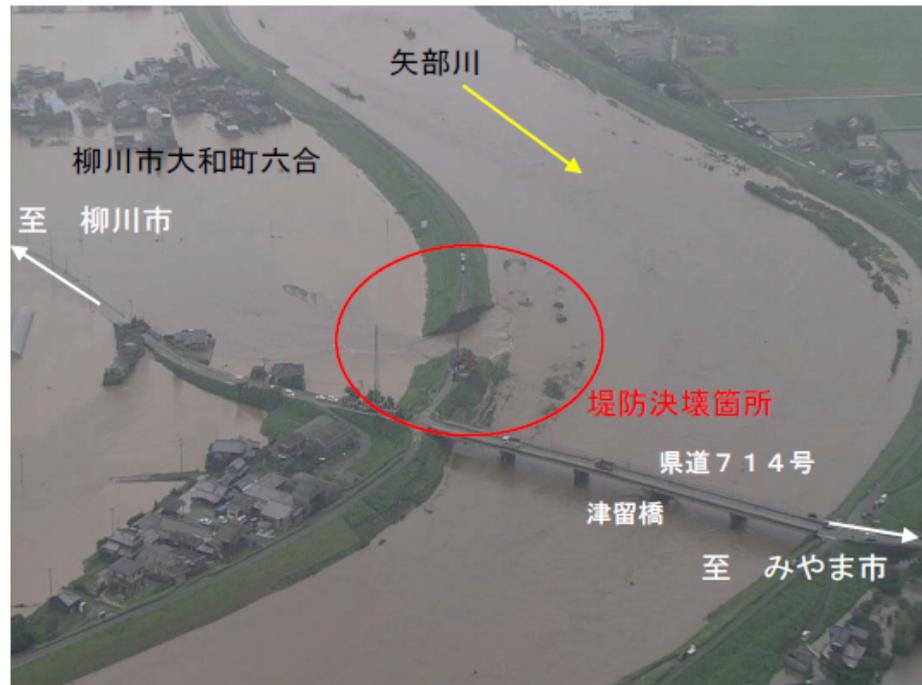
やまとまち ろくごう
矢部川7k300付近柳川市大和町六合地先

- 多数の堤防決壊が発生した: 矢部川(1箇所)・沖端川(2箇所)・花月川(2箇所)・黒川(2箇所)

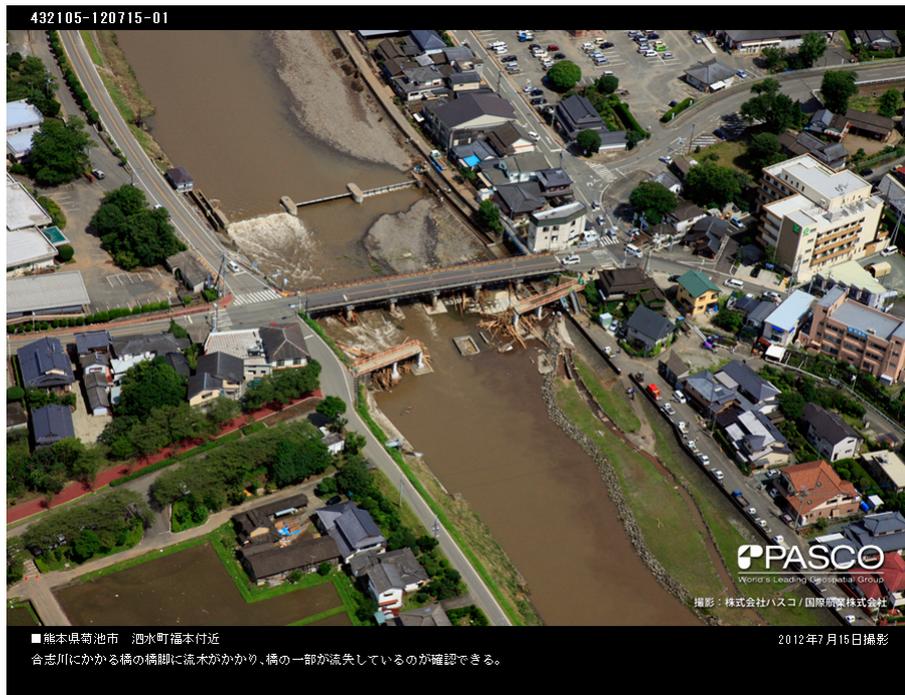
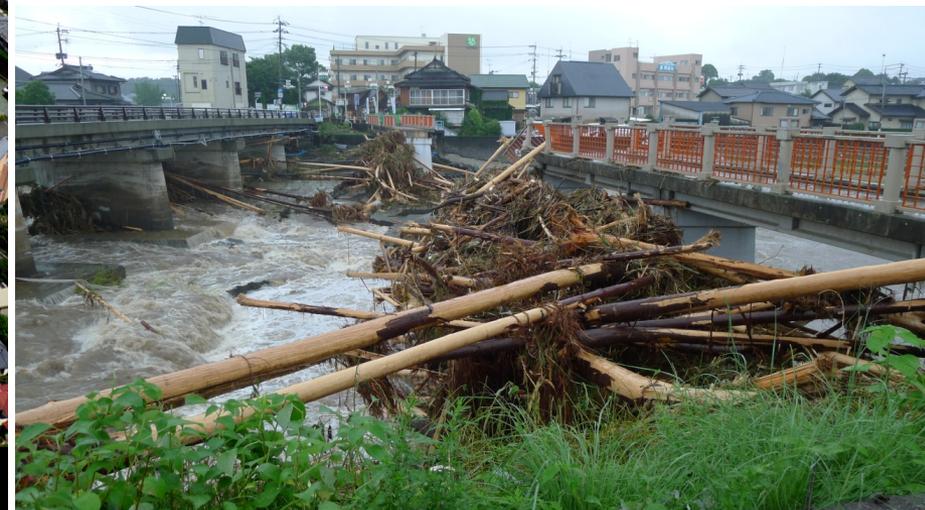
菊池市泗水町福本付近 ふれあい橋落橋
撮影日時 20120713

■ 多量の流木などによる流水障害の発生

合志川氾濫(菊池市泗水町福本付近)

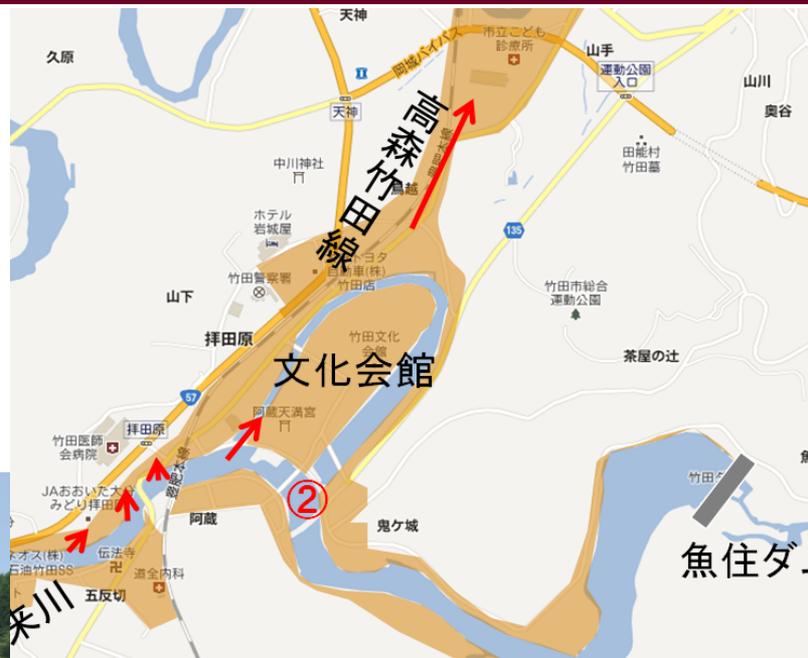
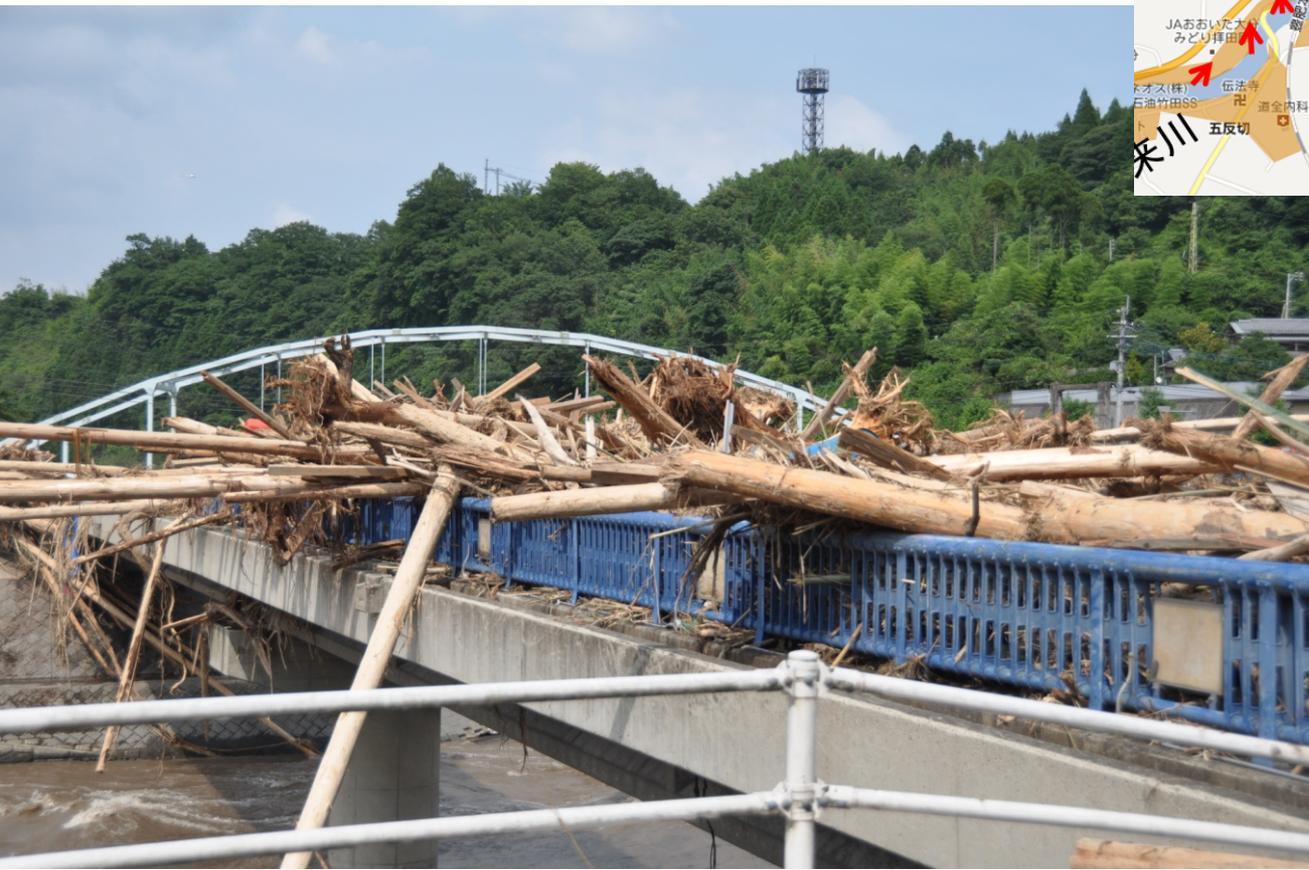
大野川水系玉来川(竹田市)

・ショートカット部に架かる橋梁に多量の流木が集積

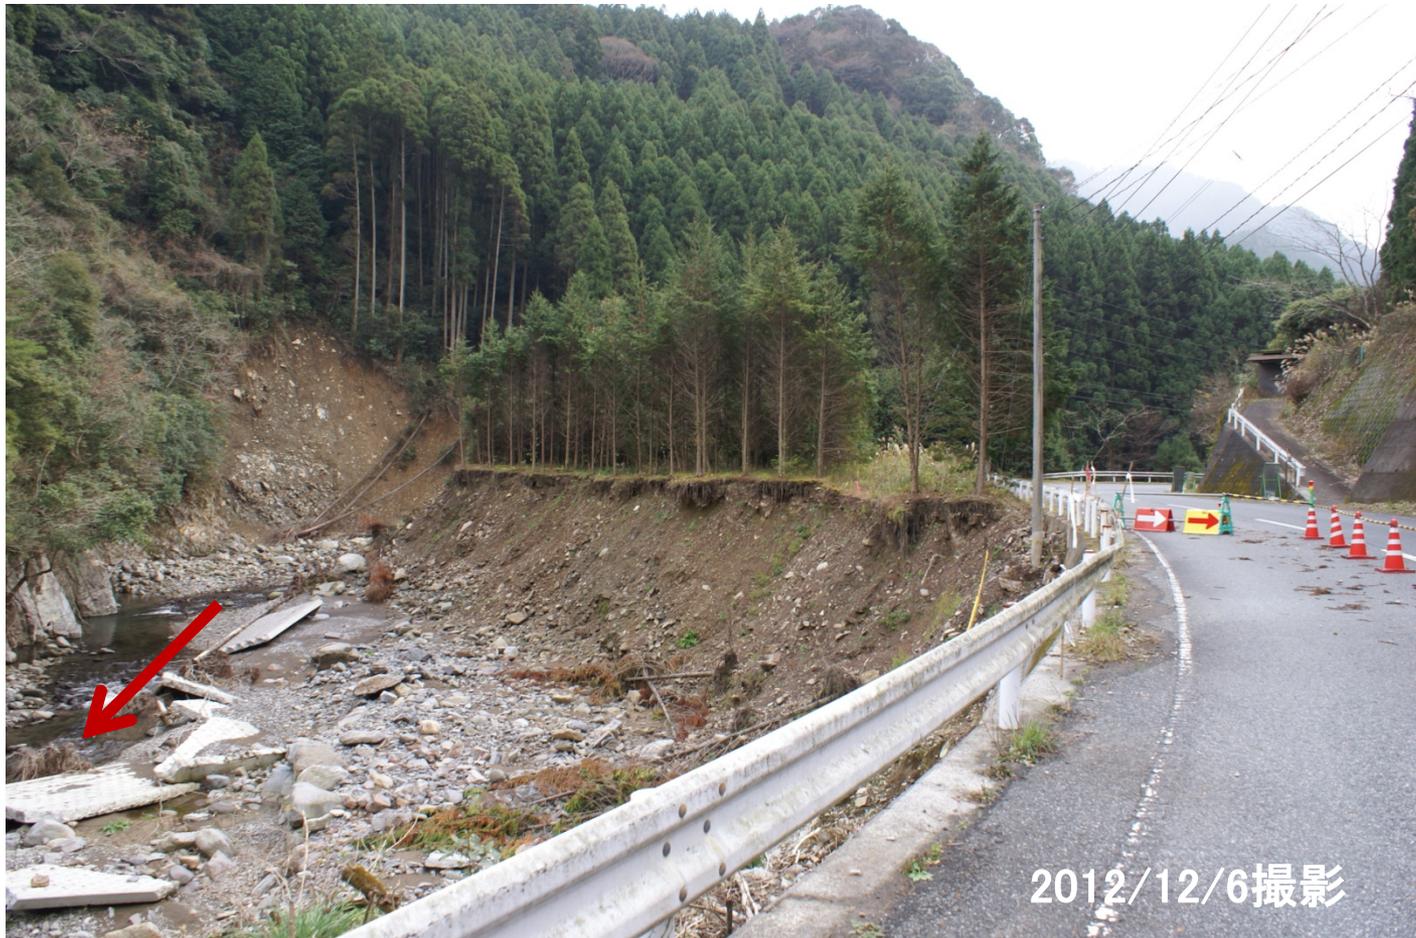
筑後川水系高瀬川

河岸際まで杉が繁茂しており，河岸浸食により流木化したと考えられる。

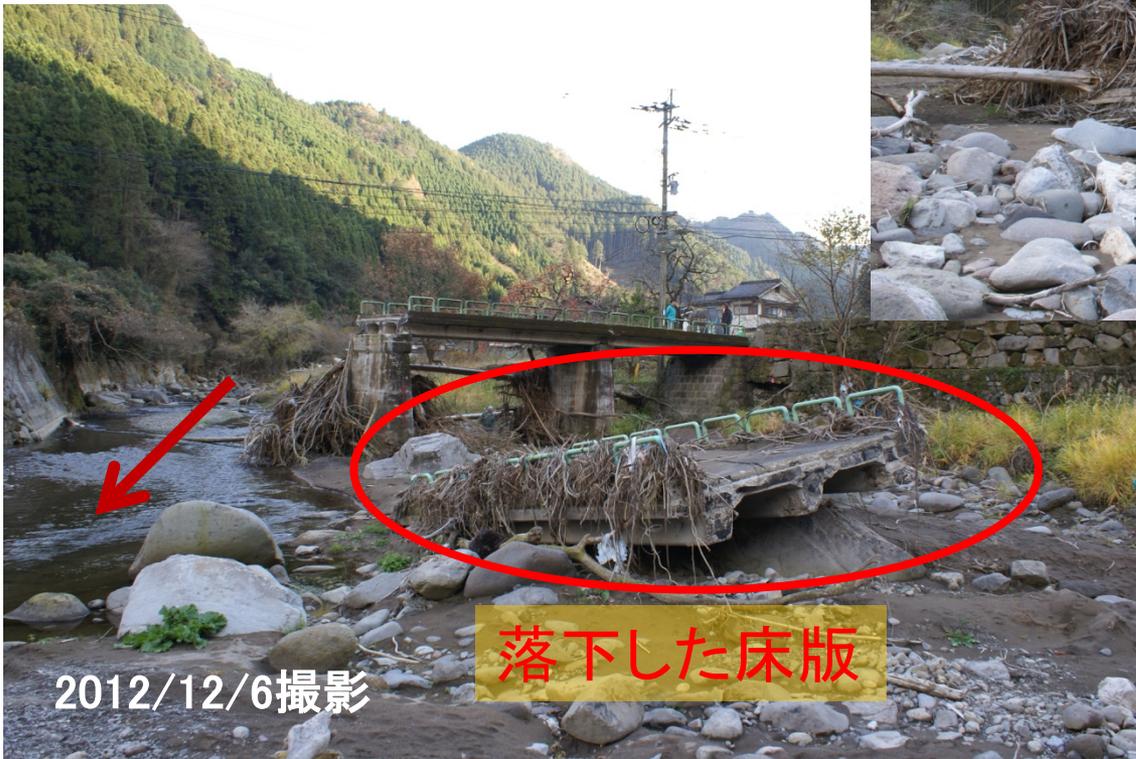
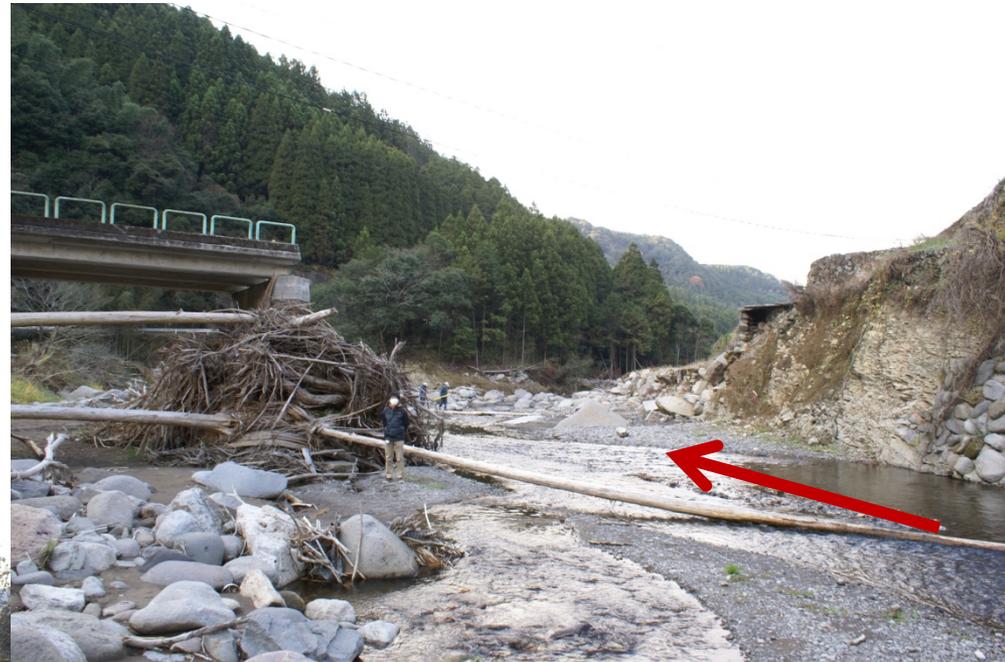
筑後川水系高瀬川

流木が多量に引っ掛かり、橋桁が落下した。

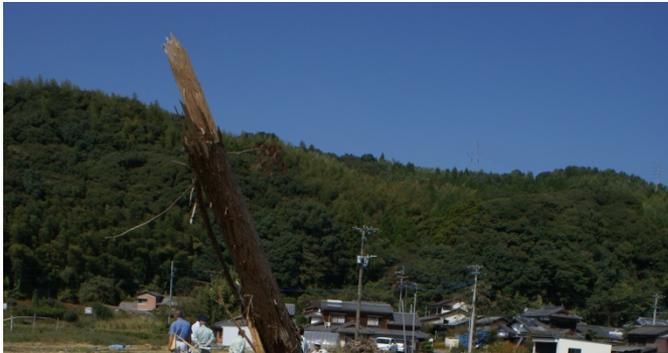
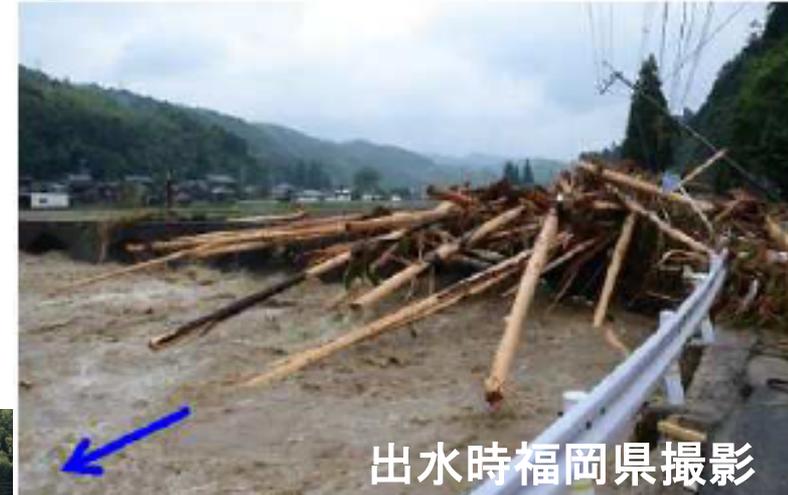
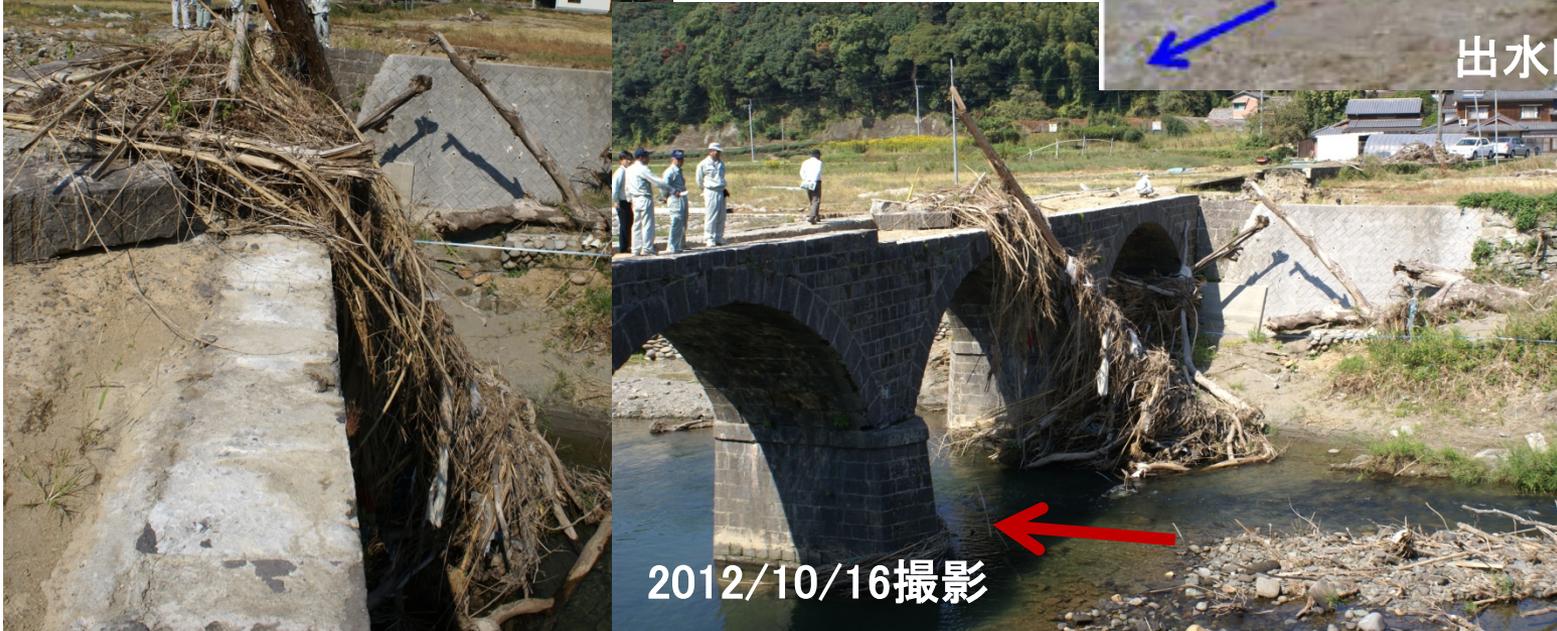
②宮ヶ原橋(4連眼鏡橋)

古い石橋において、流木により桁が破壊された。桁下が水位の上昇に伴い狭まる構造になっており、流木の捕捉が促進される。

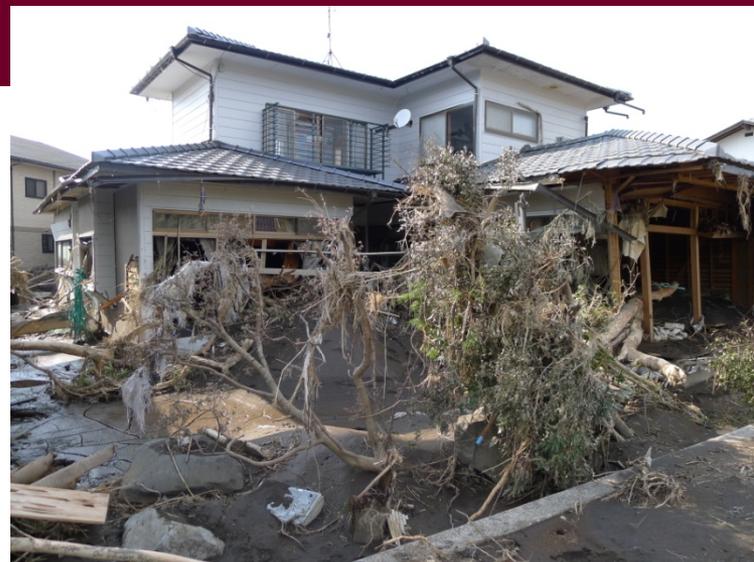
流木による家屋全壊

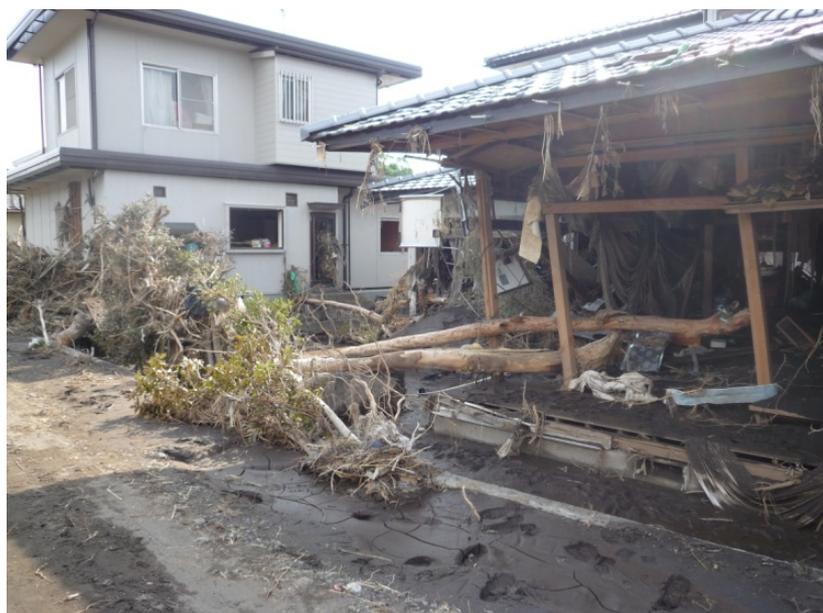
流木による家屋全壊

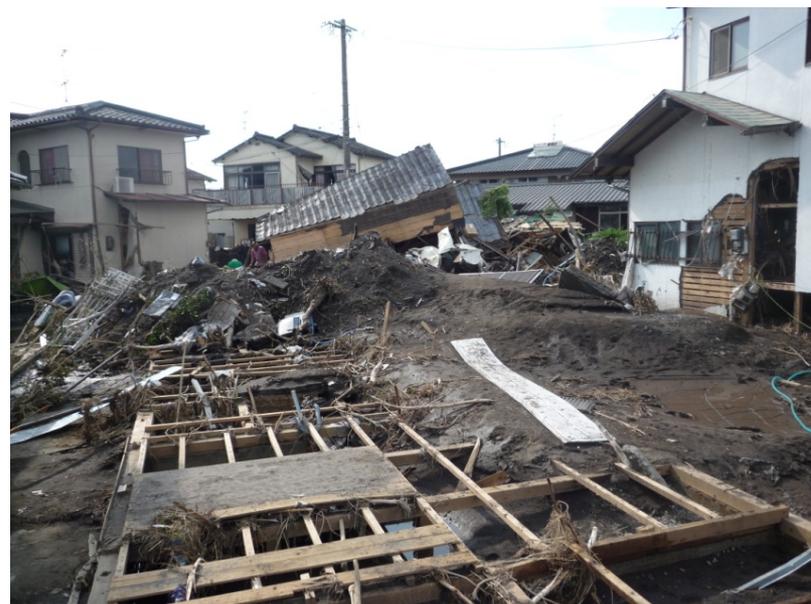
流木による家屋全壊

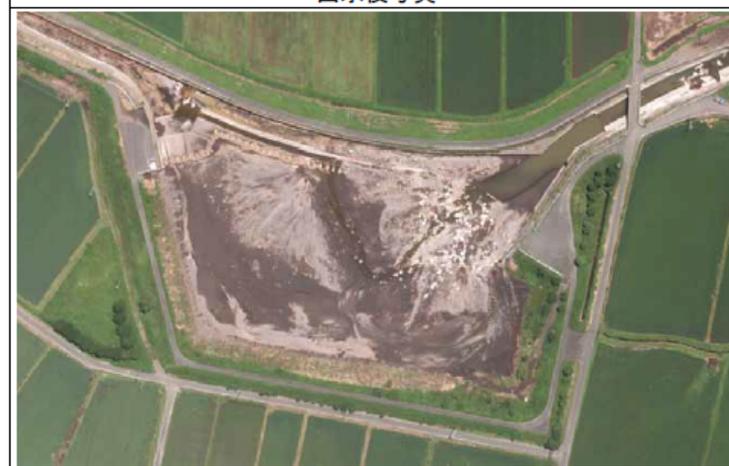
出水後写真

H7年建設後，初めて機能した。
