平成15年7月20日九州北部、中部豪雨土砂災害報告

土石流の発生機構について

応用地質(株) 上野将司

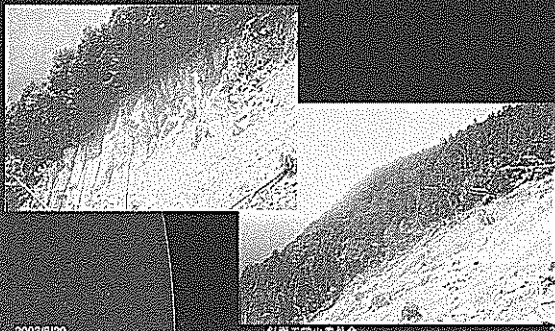
崩壊地の地質は柱状節理が発達する安山岩で、下部の崩壊深は薄い

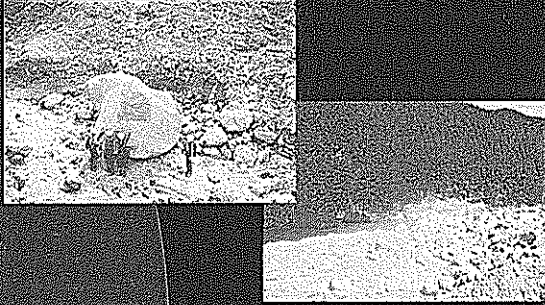
流下部の大転石と末端の天然ダム

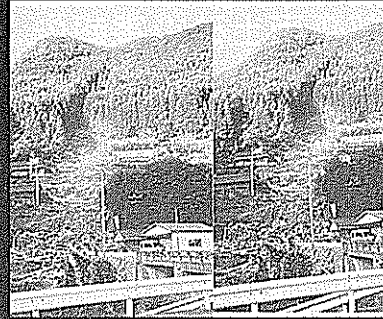
新屋敷の土石流

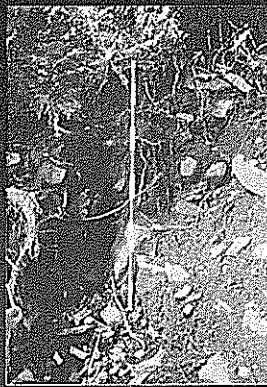
新屋敷 崩壊頭部のパイピング跡

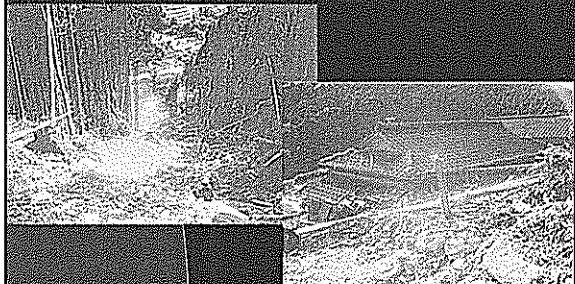
崩壊土砂量・削剥量はわずか、エネルギーも小さい

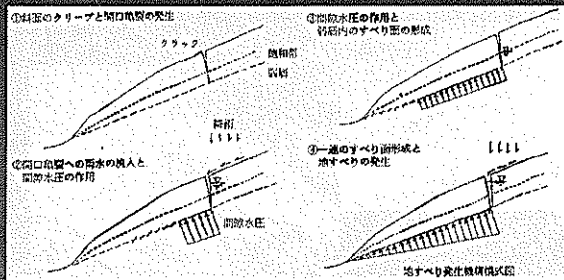
崩壊の発生機構

斜面のクリープによるクラックの発生と雨水の流入

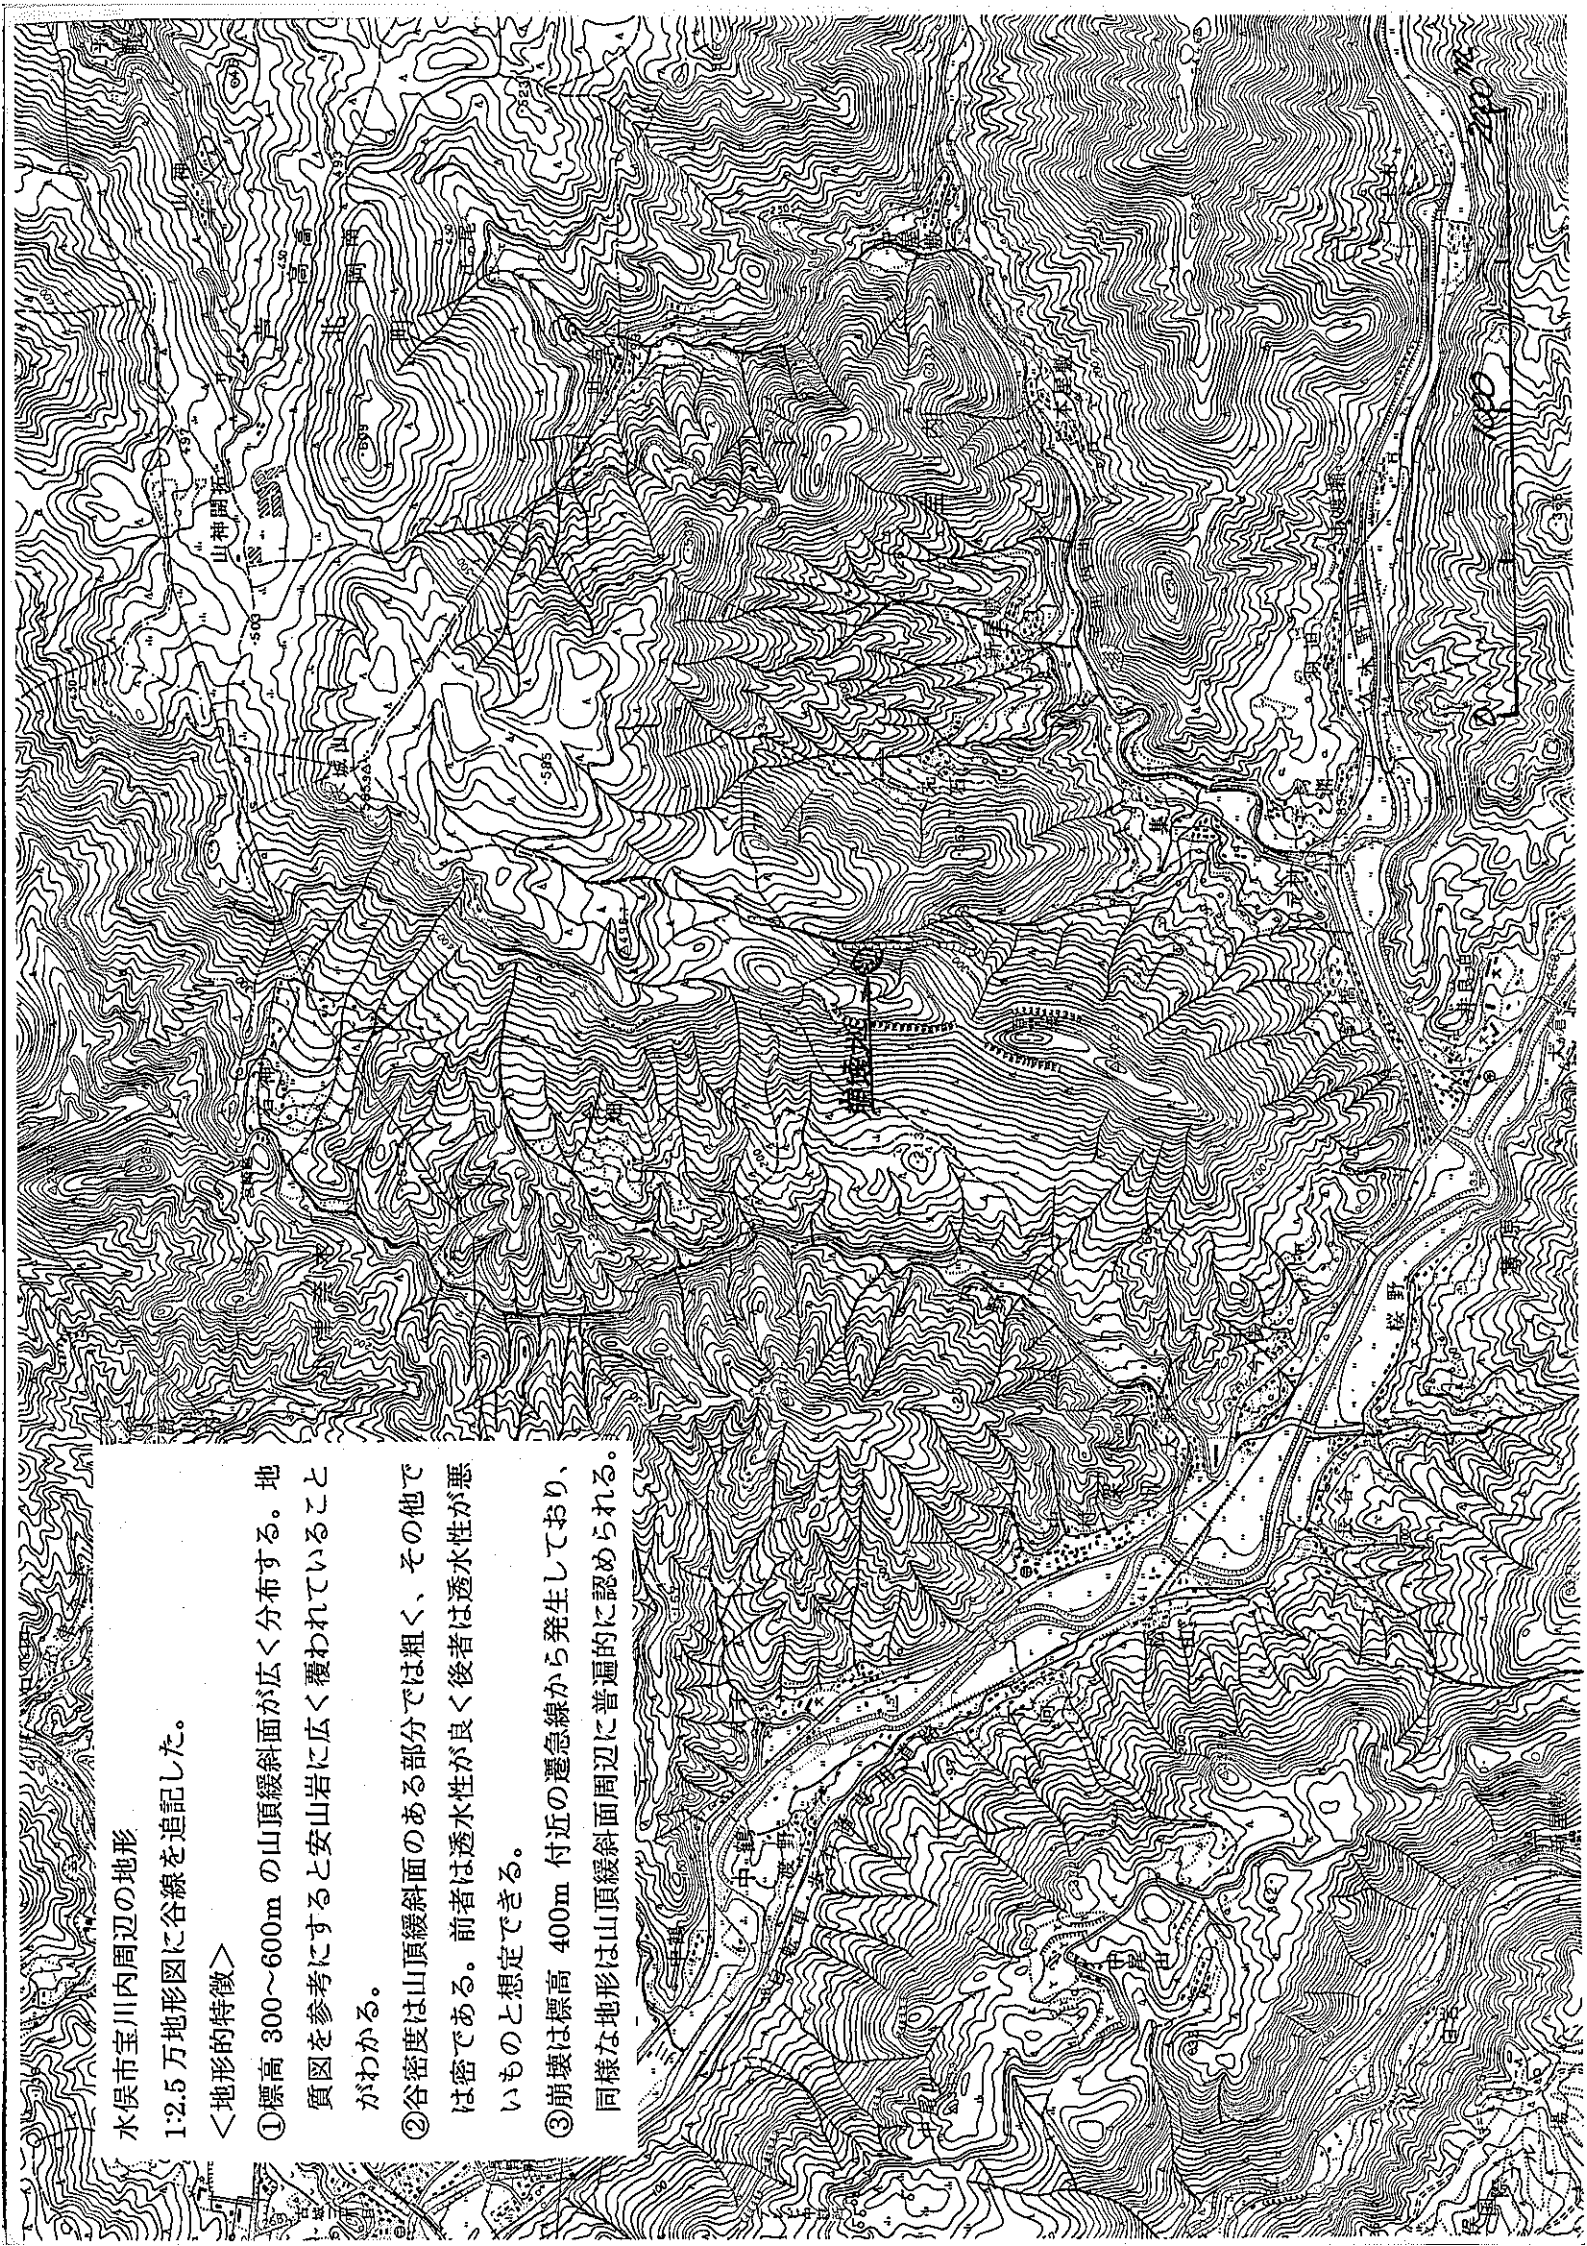
水俣市宝川内周辺の地形

1:2.5万地形図に谷線を追記した。

- ①標高 300~600m の山頂緩斜面が広く分布する。地質図を参考にすると安山岩に広く覆われていることがわかる。
- ②谷密度は山頂緩斜面のある部分では粗く、その他は密である。前者は透水性が良く後者は透水性が悪いもの想定できる。
- ③崩壊は標高 400m 付近の遷急線から発生しており、同様な地形は山頂緩斜面周辺に普遍的に認められる。
