平成15年7月20日九州北部、  
 中部豪雨土砂災害緊急調査団  
 災害速報 社団法人土木学会  
 (斜面工学小委員会)  
 全体の調査概要、崩壊地の地  
 形地質の説明  
 (株)環境地質 稲垣秀輝

## 水俣市宝川内集地区、崩壊地の地形・地質

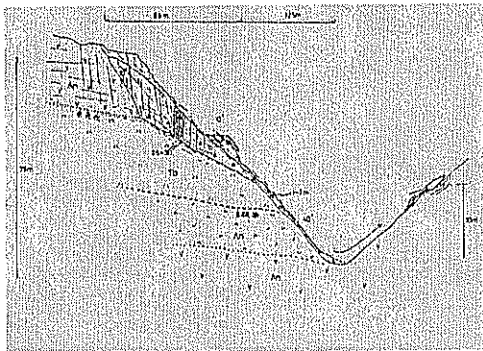
## 宝河内地区の崩壊地地質断面図

- 崩壊地は、宝川内川の支流集川上流部の右岸側斜面
- この斜面は標高400m程度の山頂の平坦な尾根の東側
- 新生代更新世～鮮新世の火山岩類
- 凝灰角礫岩が下位に、傾斜10～20°程度の流れ盤で上位に安山岩が頂上まで分布
- 安山岩は節理が発達する部分や強風化
- 岩盤内に多くの空隙をもち、地下水の滞水層
- 凝灰角礫岩は安山岩直下が安山岩溶岩によって焼かれて赤色粘土化。この部分が滑り面
- 深層崩壊

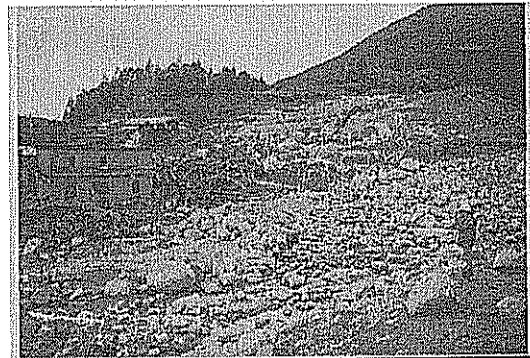
## 集落の丘を越えた土石流

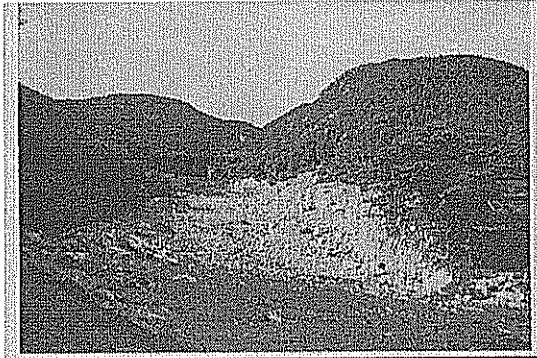
土石流の下流部。集落から望む

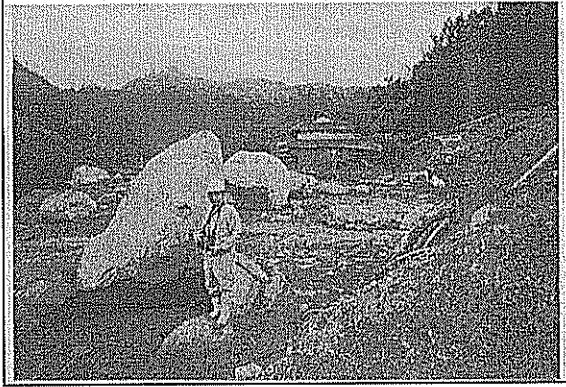
丘を越えた土石流の丘の上に残った巨石

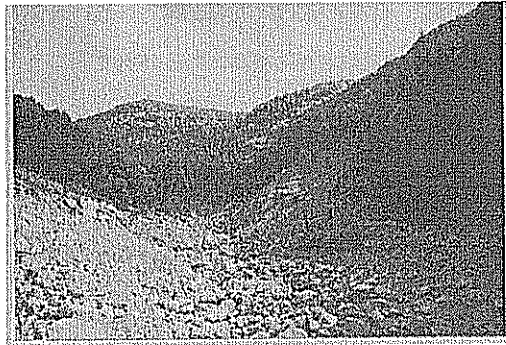
土石流中流部の曲流部の流心の偏り(流速が早かったことがわかる)

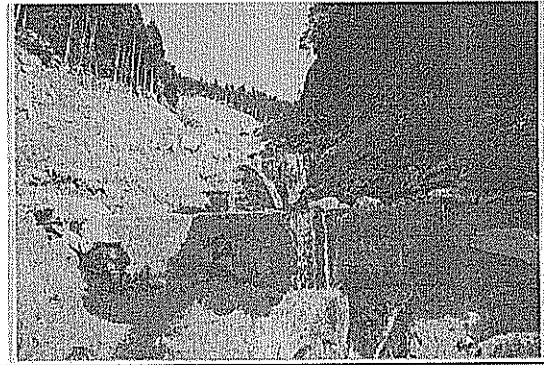
土石流上流部の既設谷止め工

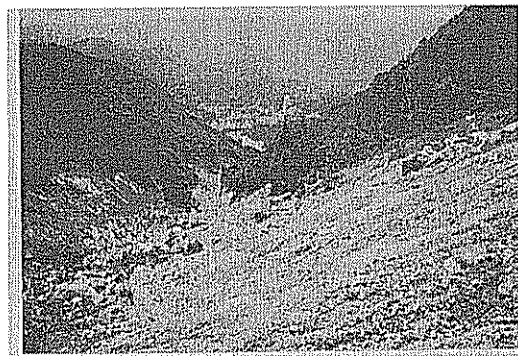
崩壊箇所から土石流の流下方向を見る

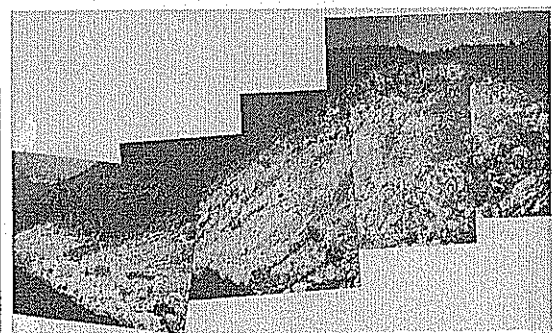
崩壊の全景

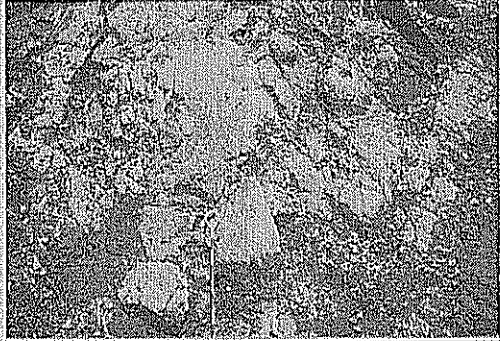
すべり面となった溶岩直下の赤色粘土化した凝灰角礫岩

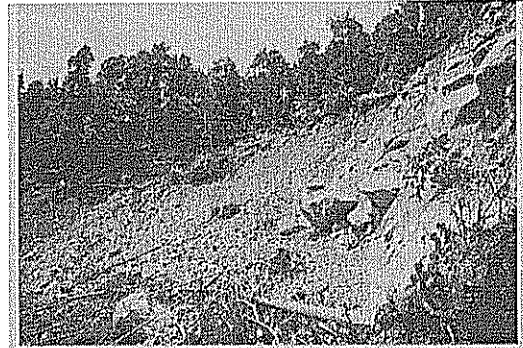
滑落崖に分布する強風化した安山岩溶岩

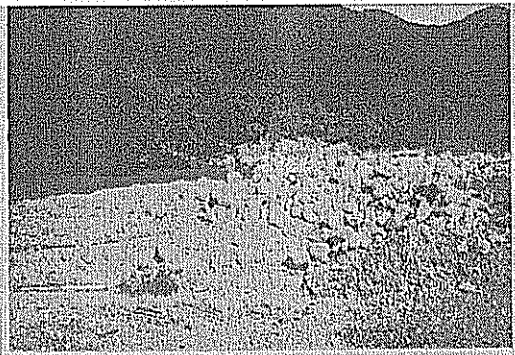
土石流により出来た堰止湖

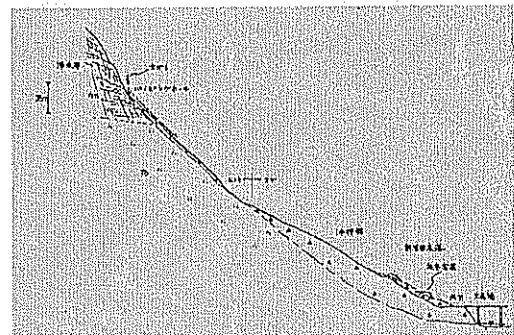
新屋敷の崩壊・土石流地質断面図

- 湯出川の中流域右岸の標高300m程度の山頂の平坦な尾根の南西側斜面
- 小集水地形を呈している
- 崩壊地の下方には沖積錐の地形
- 崩壊地周辺の基盤岩は宝川内地区とほぼ同様
- 下位に難透水層の凝灰角礫岩
- 上位に安山岩が緩く流れ盤で分布
- 安山岩の直下の凝灰角礫岩は赤色粘土化
- 表層崩壊

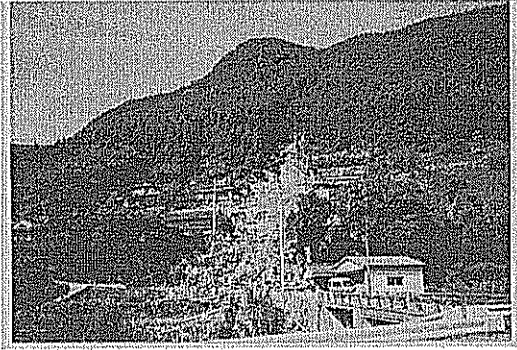
新屋敷土石流全景

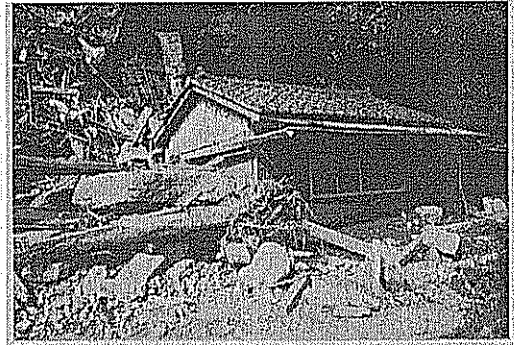
新屋敷土石流による家屋の被害

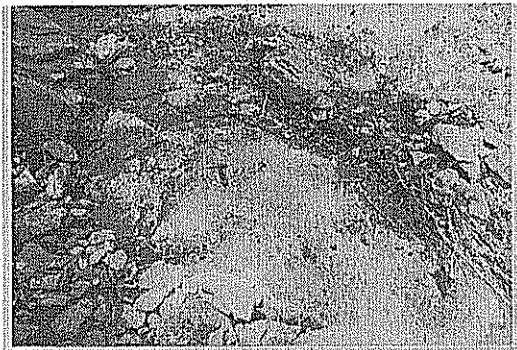
土石流の通過部の侵食床面で凝灰角礫岩が露出している

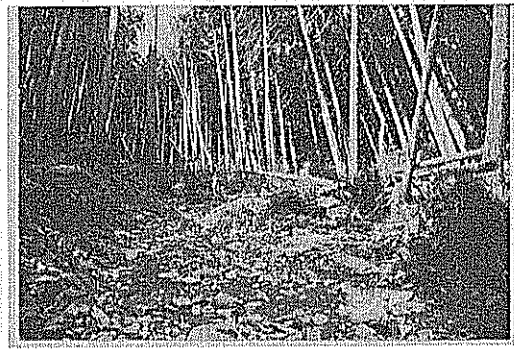
崩壊箇所付近で安山岩が分布している

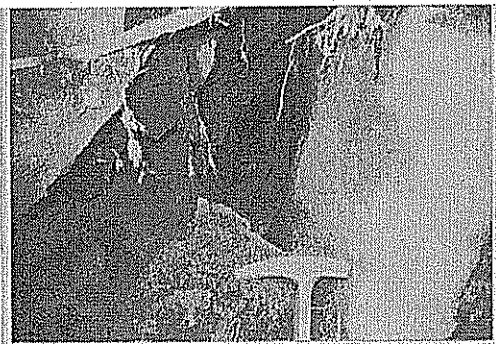
崩壊面での安山岩のクラックと湧水跡

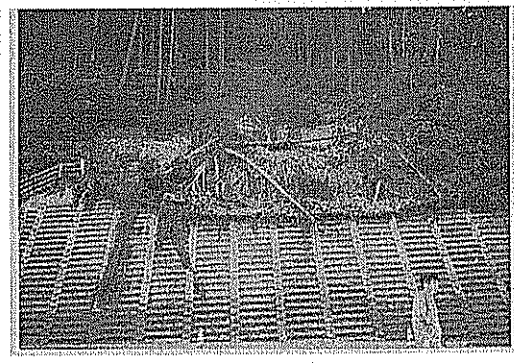
水俣周辺法面での崩壊事例

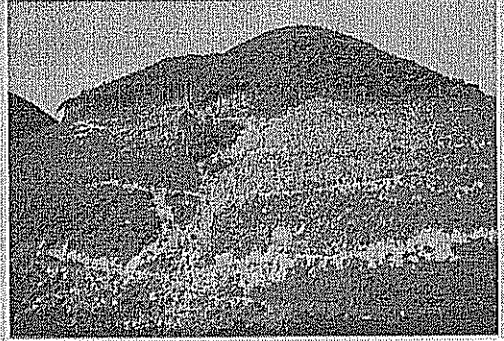
伐採跡での斜面崩壊と斜面侵食

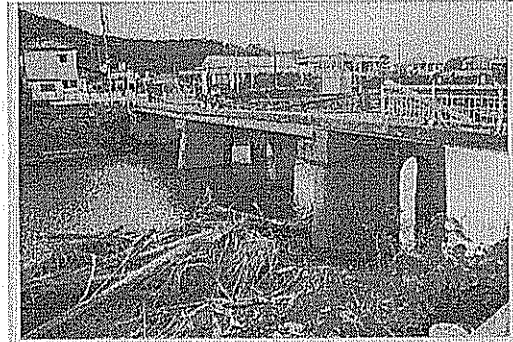
水俣市内の流木による橋の被害

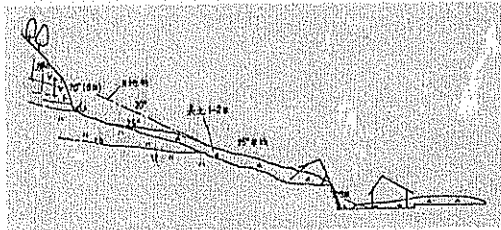
菱刈地区の崩壊地質断面図

- 山田川沿いの沖積低地に面する南向き斜面中腹
- 斜面傾斜は約30°程度
- 山頂は標高350m程度の定高性のある平坦地形を形成
- 不明瞭ながら集水地形
- 基盤岩は宝川内、新屋敷地区と同様
- 崩壊地滑落崖中央付近にはV字状の沢を埋めるように安山岩。直下は赤色粘土化
- 安山岩は割れ目多く、みずみち
- 凝灰角礫岩は変質風化し粘土化

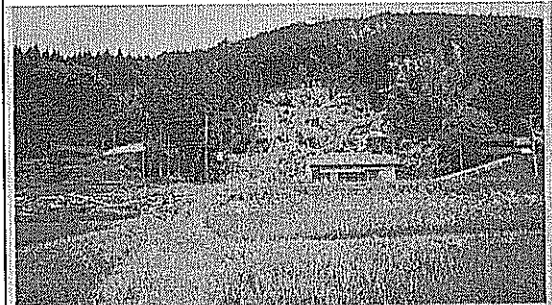
菱刈前目での崩壊箇所全景

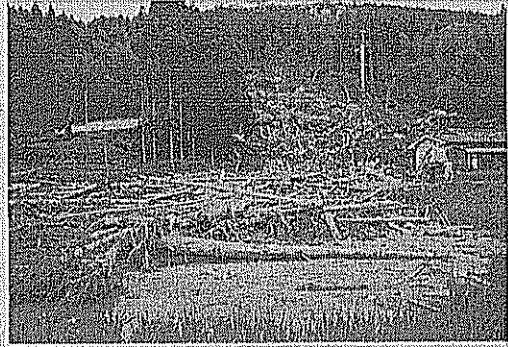
崩壊土砂に流木が多い

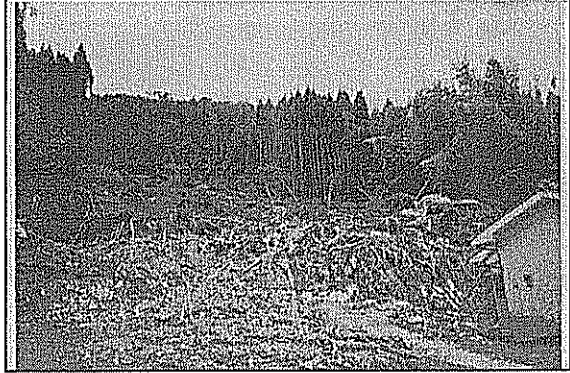
崩壊箇所の近景で、被災家屋のあったところ

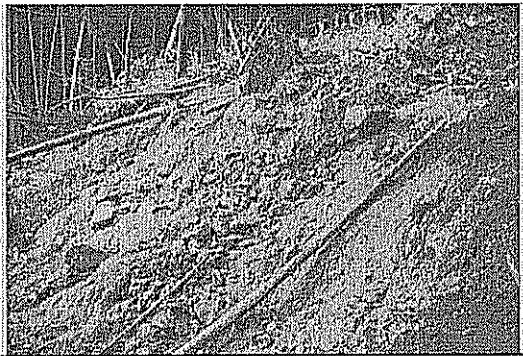
滑落崖に露出する集塊岩

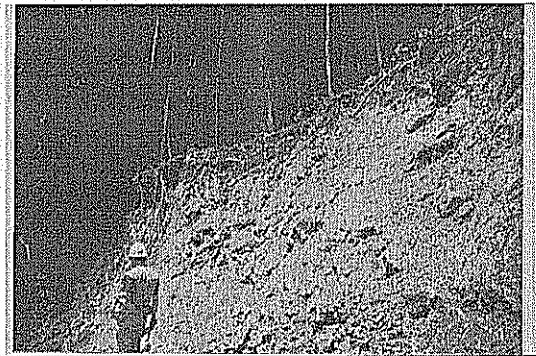
強風化、変質した集塊岩、凝灰岩の状況

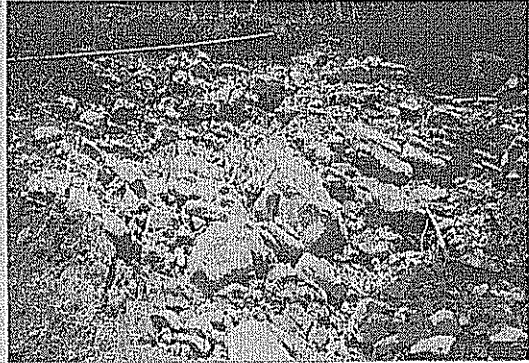
滑落崖に分布する割れ目の多い安山岩でみずみちになった

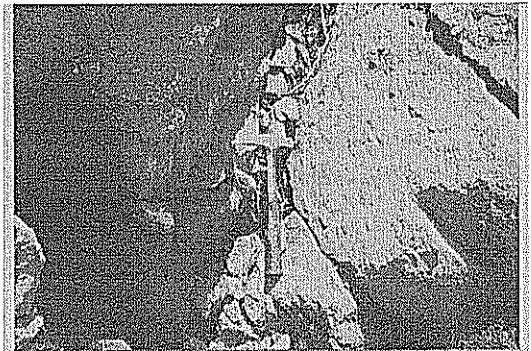
安山岩中のクラックで湧水が多い

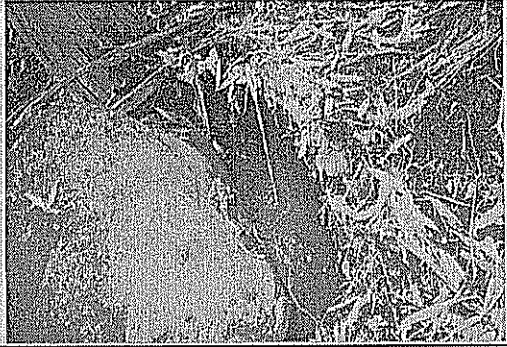
斜面上位の安山岩の転石の豪雨による変動

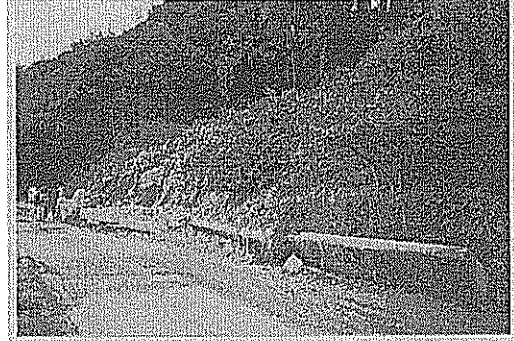
菱刈周辺の斜面前壊(吹き付け工, 擁壁工の倒壊)

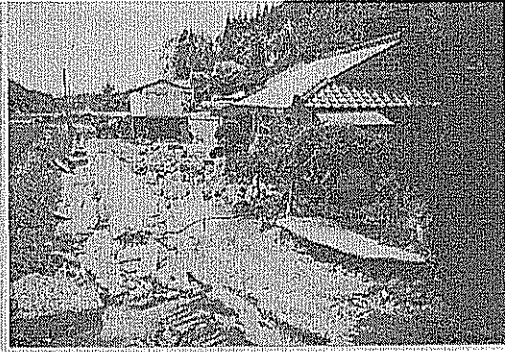
菱刈周辺の河川の氾濫による被害
