# 融雪期の土砂生産と河道閉塞

アジア航測株式会社

小川紀一郎

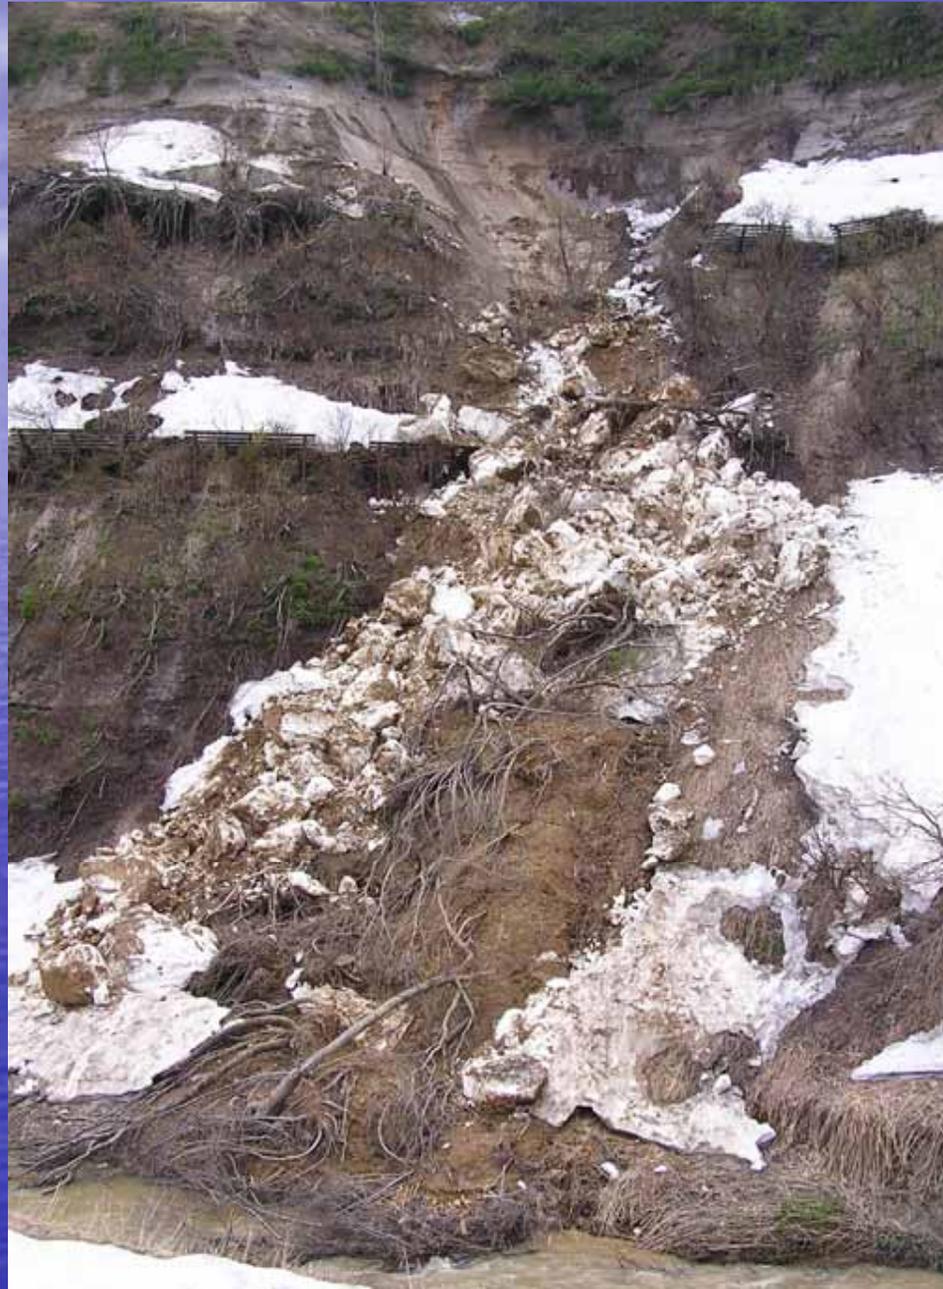
- 本地域はわが国有数の豪雪地帯である。
- とりわけ2004-2005年の積雪期は1985-1986年以來の豪雪年となり、これらの裸地斜面には大量の雪が供給された。
- 斜面頂部から脚部まで一貫した裸地斜面では、積雪が斜面にとどまることが出来ず全層雪崩が発生する。
- この時斜面表層土が5mm程度侵食されるため、全層雪崩のデブリには土砂を伴うものが多い。
- これにより斜面表層土は侵食され斜面脚部に運搬される。

# 春先に発生した全層雪崩と土砂生産状況(大谷地)

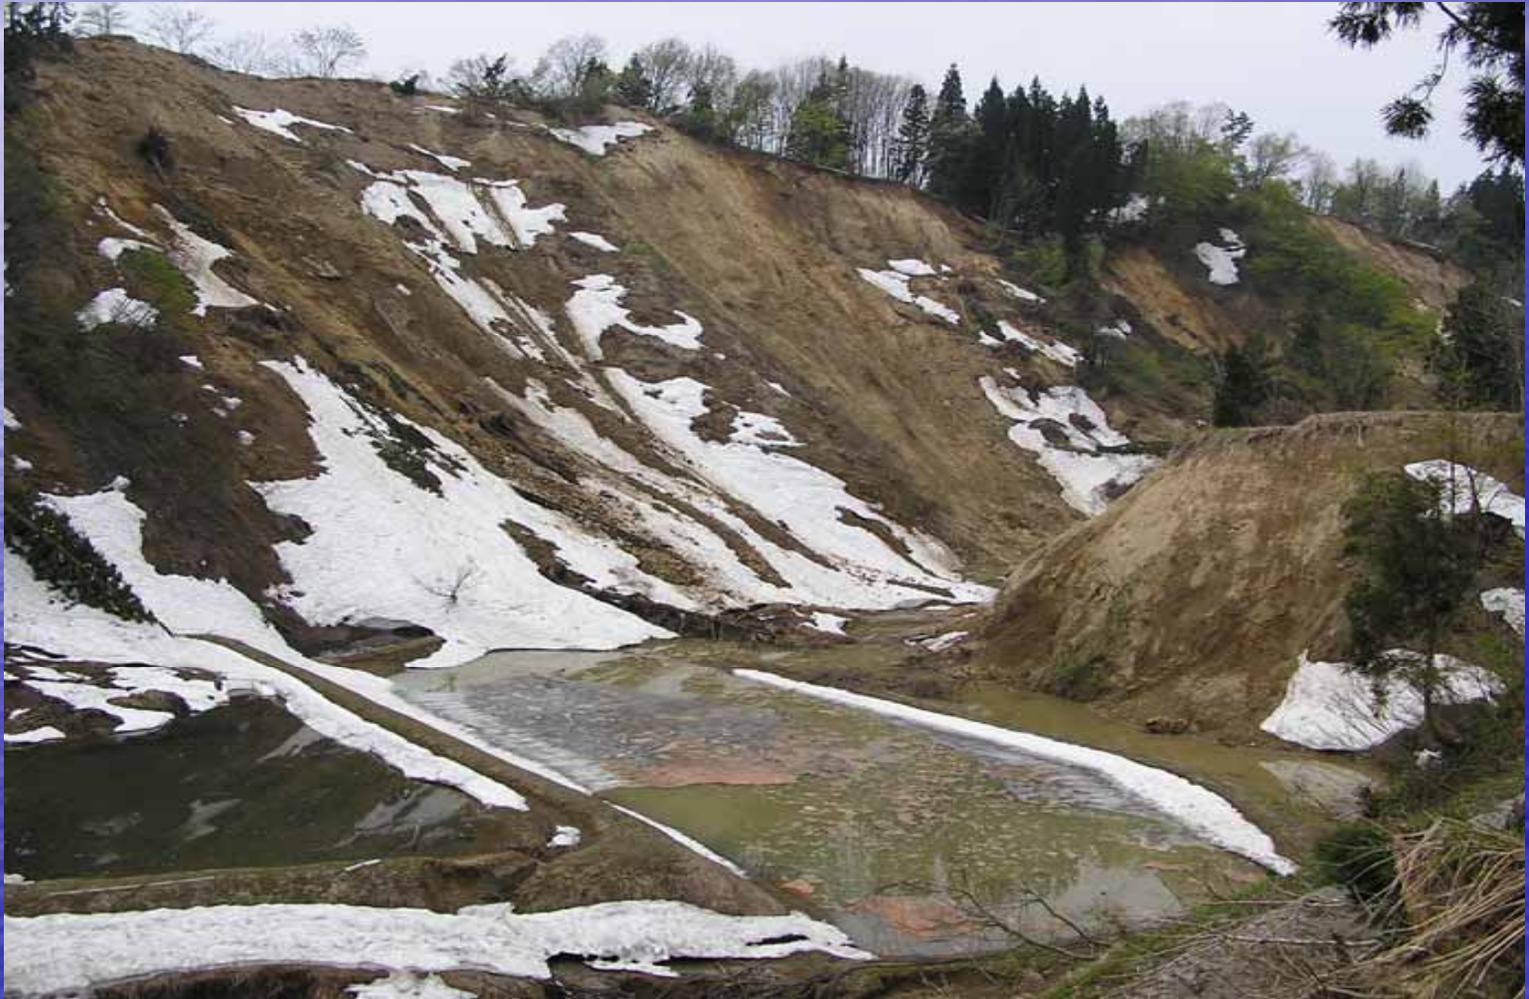
# 融雪期の土砂生産による小規模な河道閉塞(小松倉)

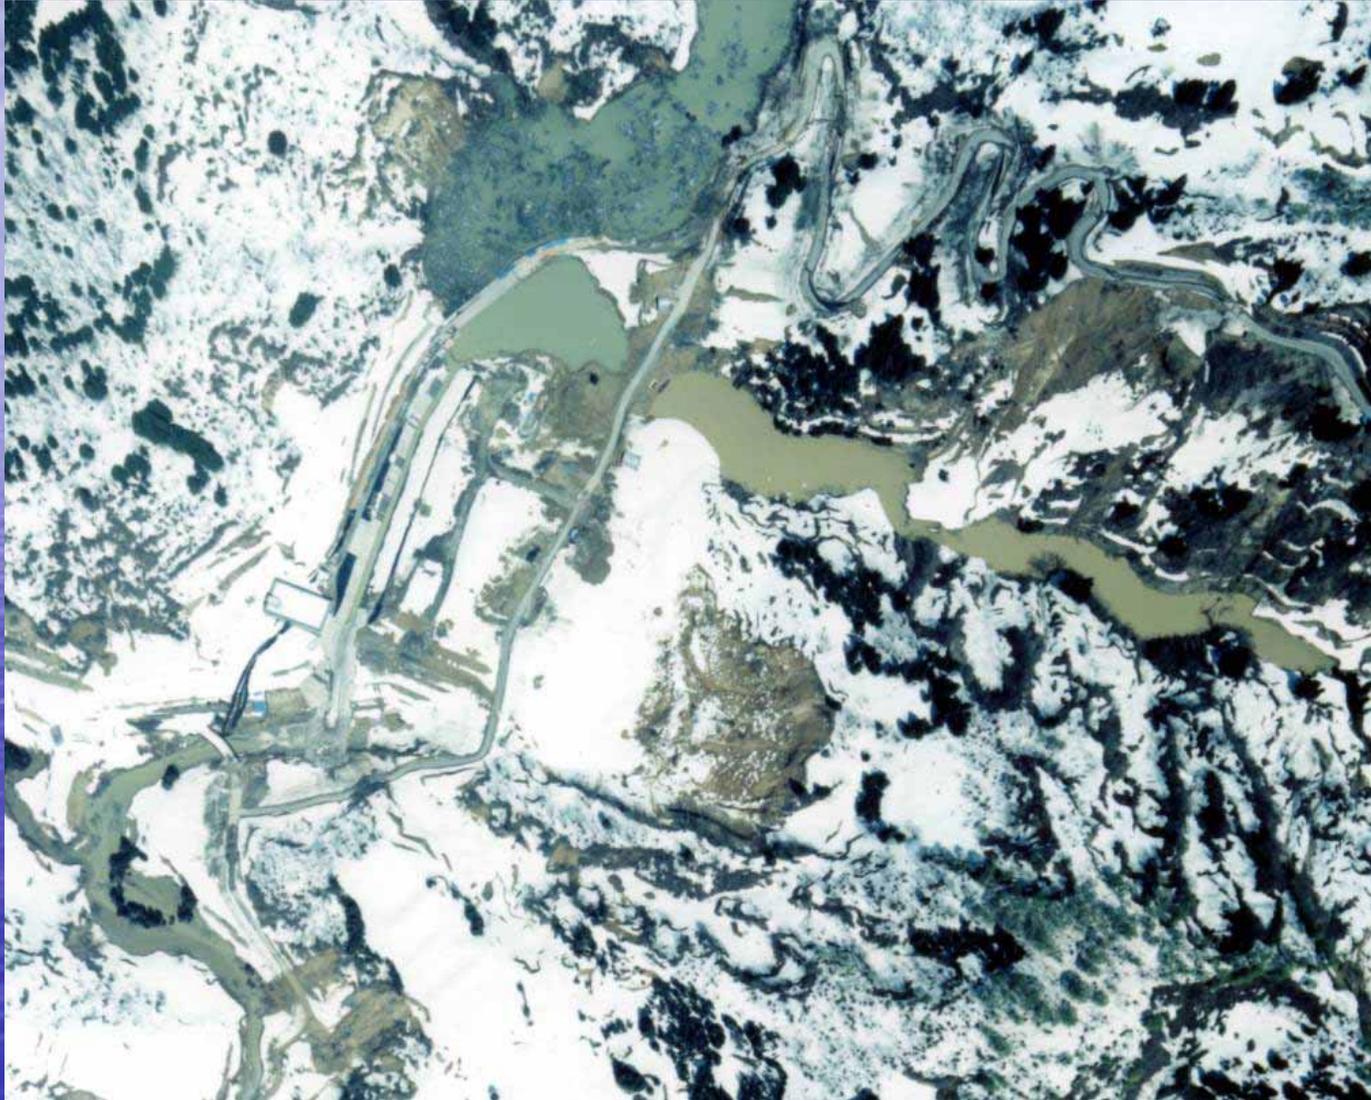
# 斜面崩壊土砂(東竹沢)

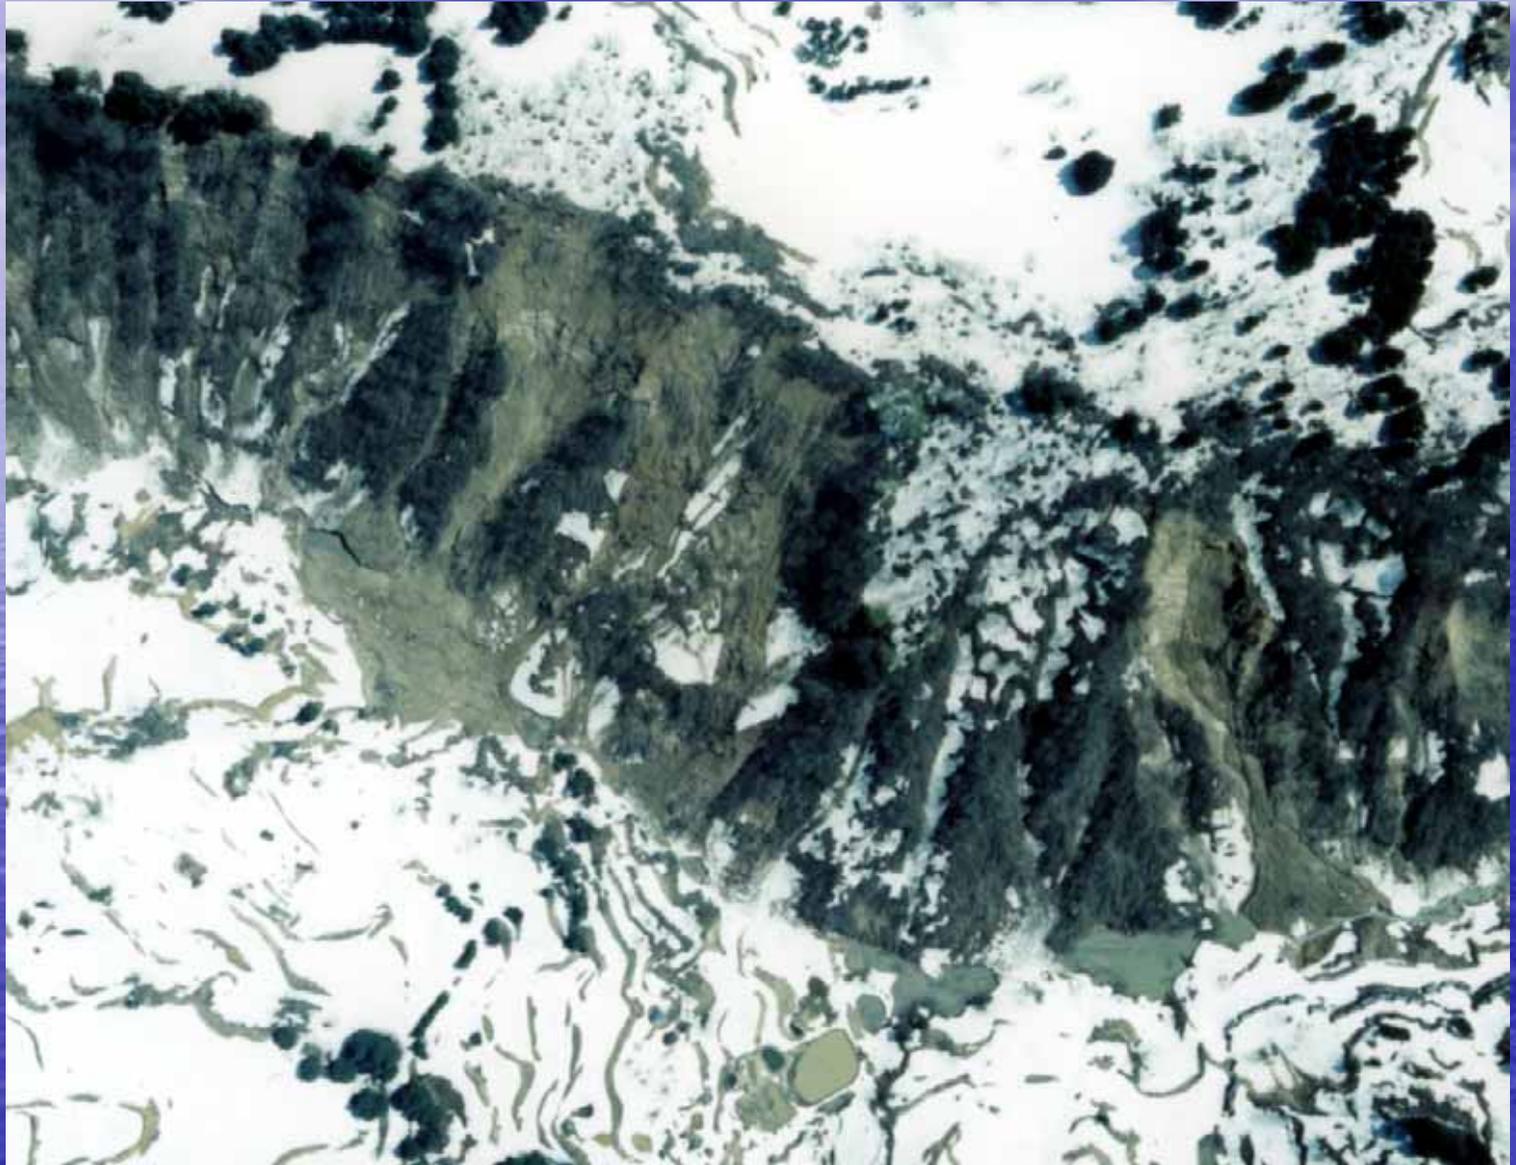
# 河道に直接供給された崩壊土砂(土留川)

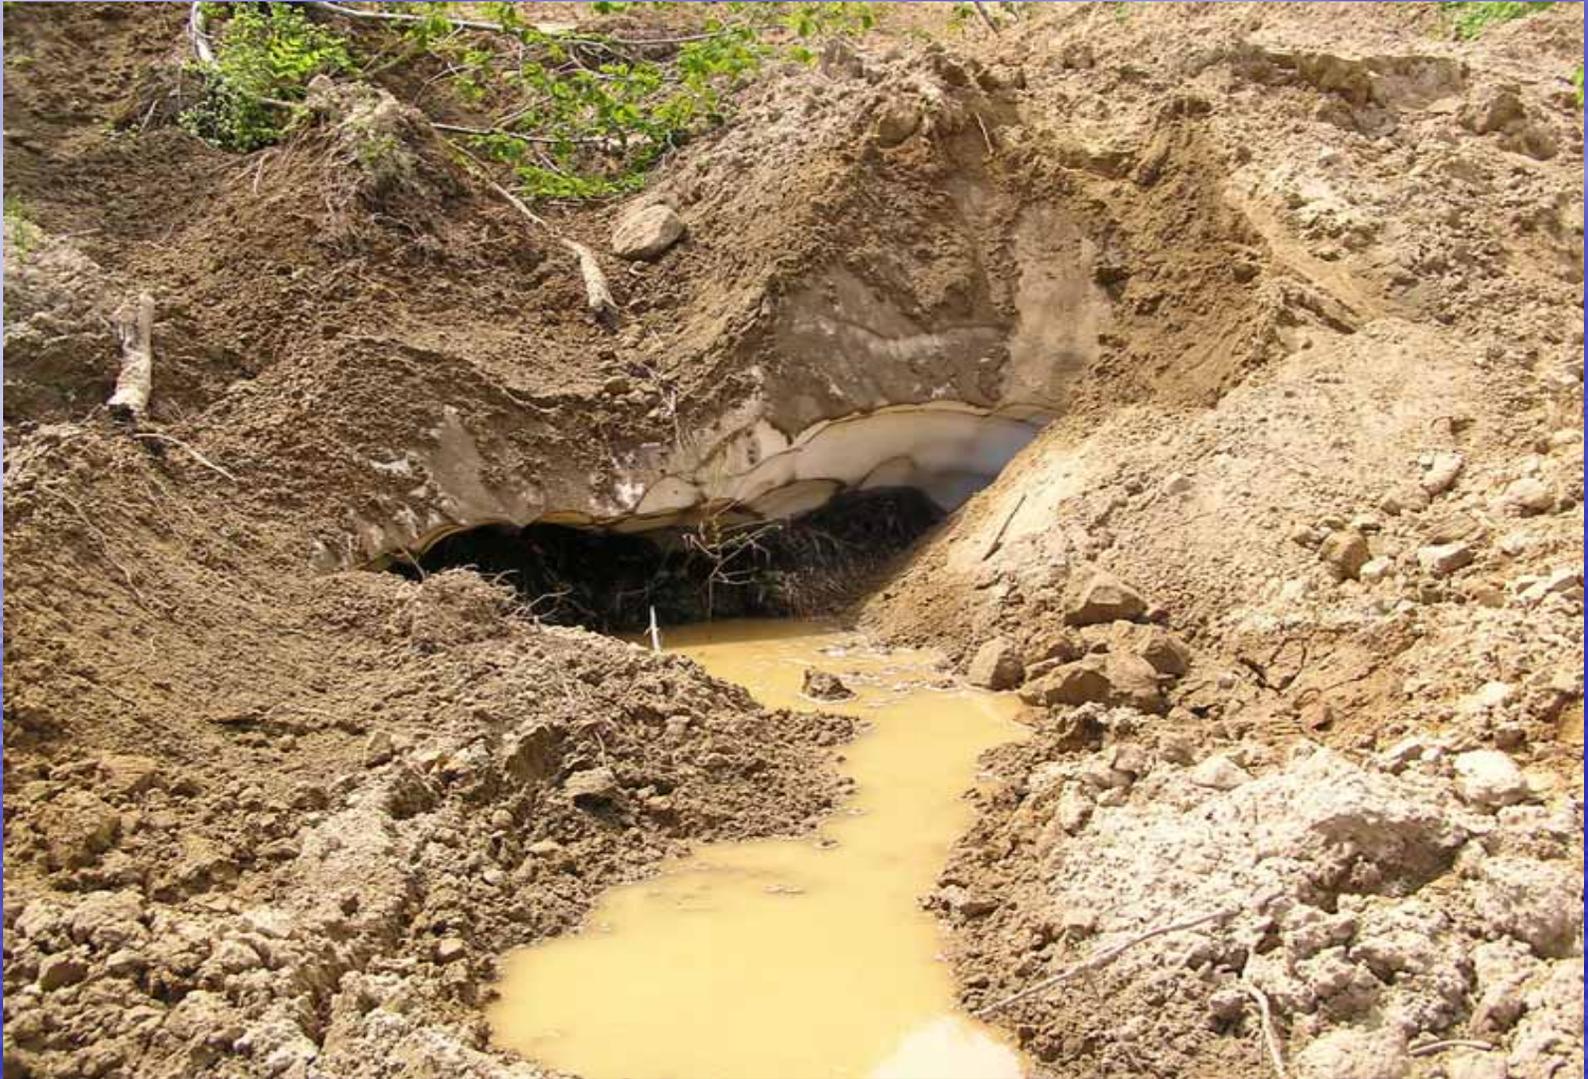
- 以上のような現象が地震後に形成された裸地斜面における冬期から早春期にかけての土砂生産メカニズムと考えられる。
- 現地では、融雪に伴い崩落した土砂の内部あるいは下部にはまだ積雪が含まれていた(6月3日時点)。
- 内部の雪が融けるとともに小規模ではあるが崩落堆積土砂の二次移動(崩壊・流動)が見られている。
- これらの現象が山地河川の谷壁斜面で発生すると河道に直接大量の土砂が供給される。
- 今後の洪水等で洗掘を受けると下流へ流出する危険性が極めて高い。
- このため、引き続き注意深くモニタリングを継続する必要がある。

# 崩落した土砂に含まれる雪塊(池谷)

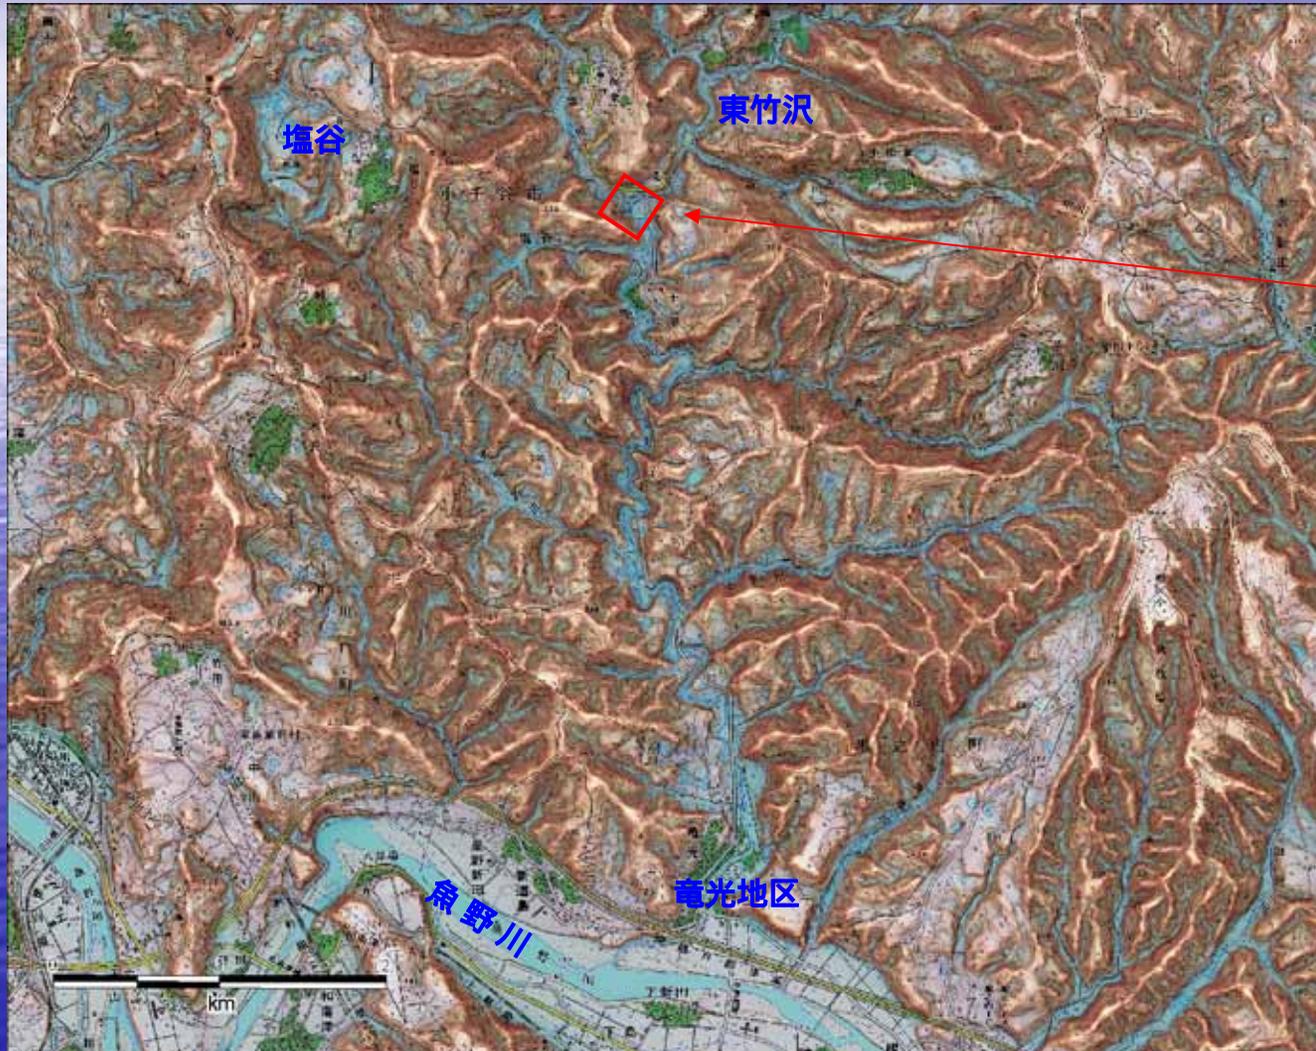
谷内沢川における砂防堰堤の破損状況

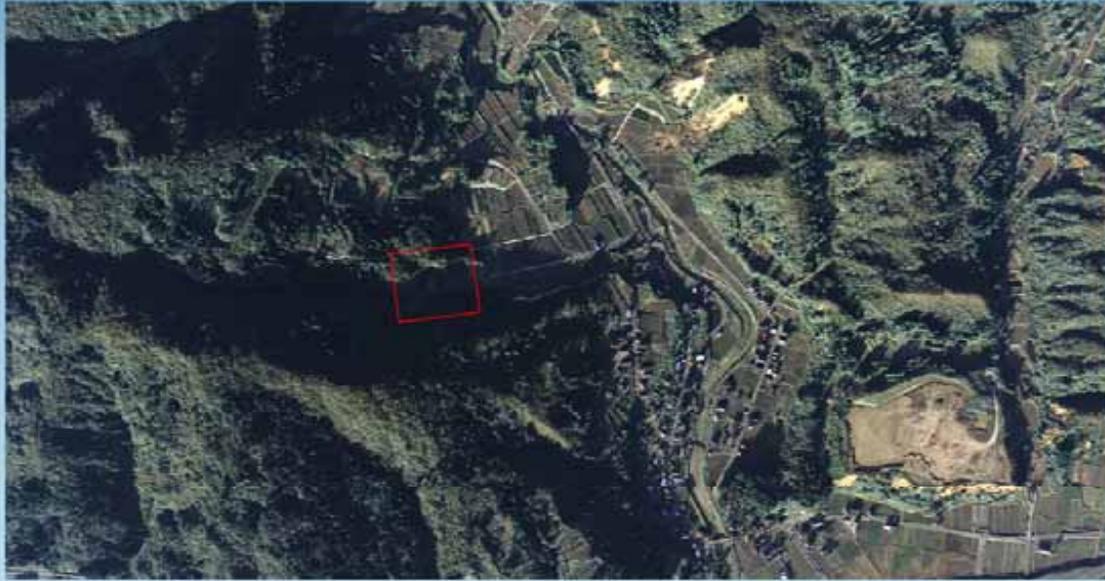
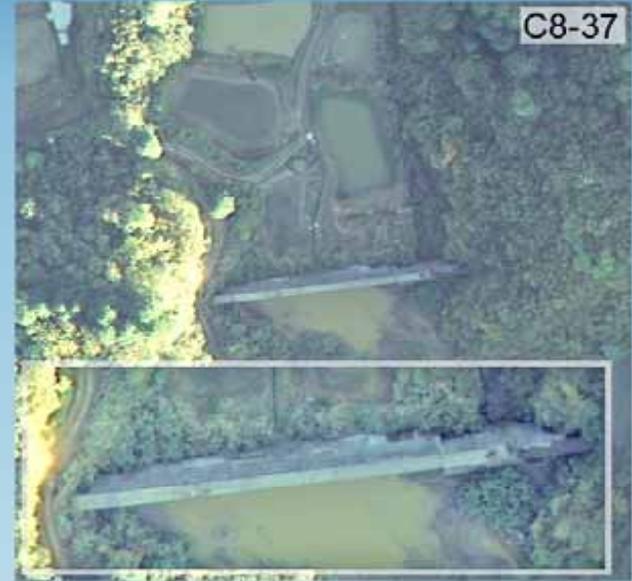
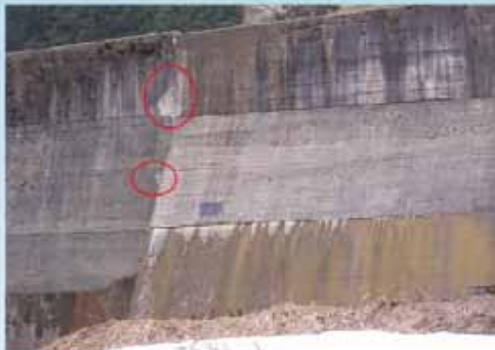
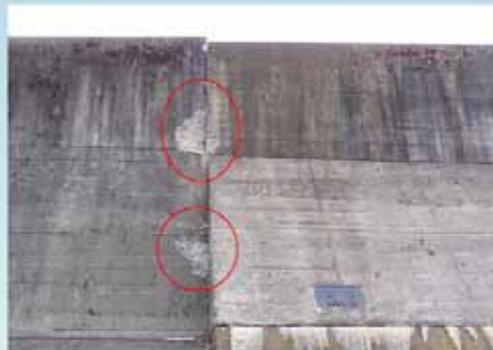
本堰堤は強烈な地震動により、堰堤断面が逆勾配になるブロックの縁切り部分で上下に変動し、間仕切り部分で上下にずれが生じた。この変動に伴いコンクリートの表面は20cm～60cm程度の大きさに破損部分が生じ、汚れたコンクリート表面に比較して白い新鮮なコンクリート面を露出している。

堰体の背後等に土砂が認められないことから、この堰体の破損は地震動によるものと考えられる。

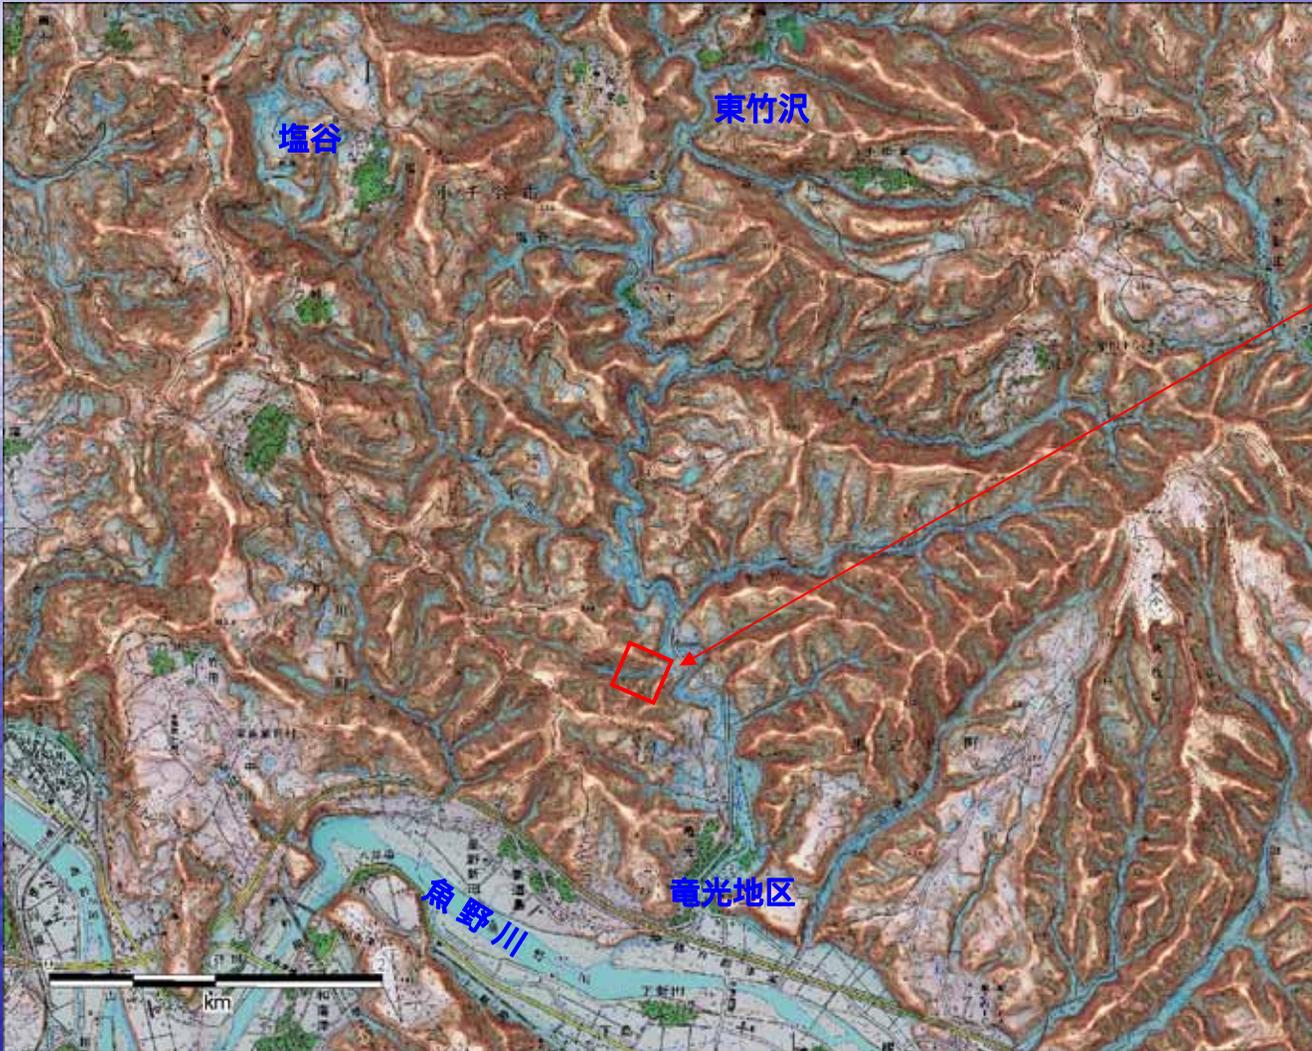
土留川における流出  
土砂の衝撃力による  
堤体軸部の水平移動

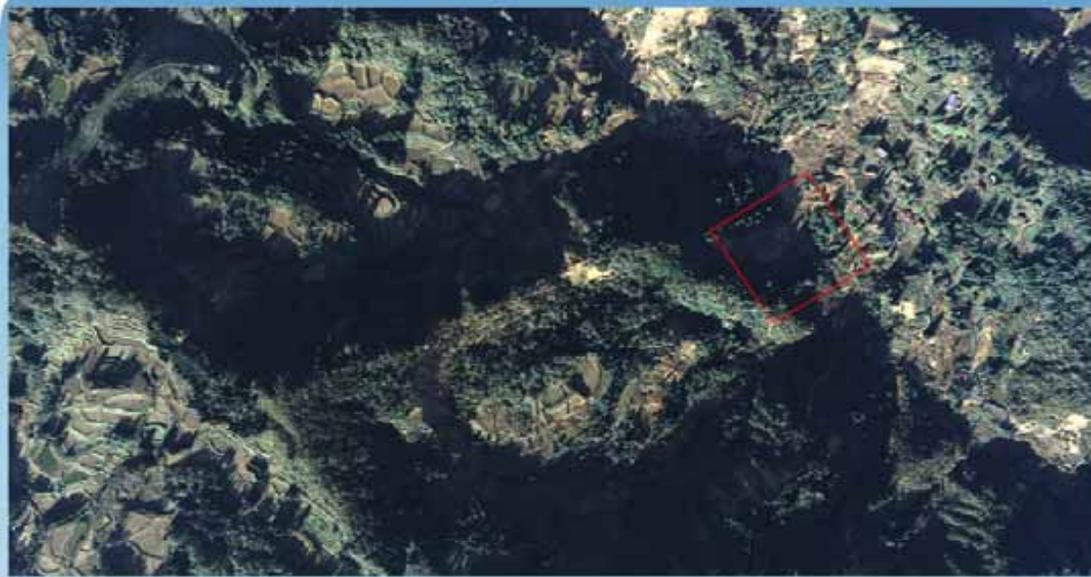
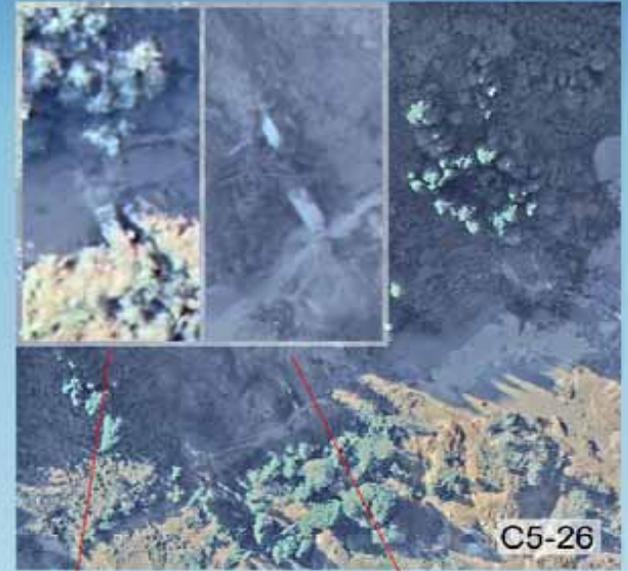
現地調査の結果では約80cm下流側に水平移動したことがわかっている。下図左上写真では不明瞭だが、22倍に拡大した写真を立体視することによりその事実を把握することができる(通常のアナログ写真の場合は10倍伸ばしが限界である)。なお、本堰堤の上流部にも右岸袖部が破損した堰堤があることも写真判読により認識することができる。

堤体の背後等に土砂の堆積が認められることから、流出土砂の衝撃力により堤体が押し出され変形したものと考えられる。
