## 「土木学会 地盤工学委員会 新潟県中越沖地震調査団」調査速報

調査日：平成 19 年 7 月 22 日（日）

### 地形・地質と被害の概要

## 調査箇所

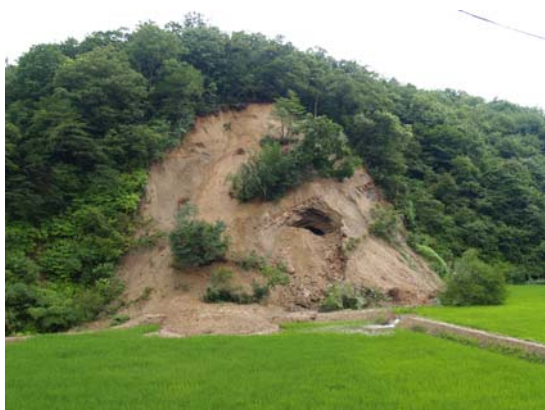
- ・ 砂岩風化帯の表層崩壊（幅 30m、高さ 20m、厚さ 2m）（図 1-1）
- ・ 崩壊跡で確認した層理面の見かけの傾斜は 24 度（崩壊には関係なし）
- ・ 道路法面においても小崩壊が発生している。（図 1-2）

写真 1-1 砂岩風化帯の表層崩壊

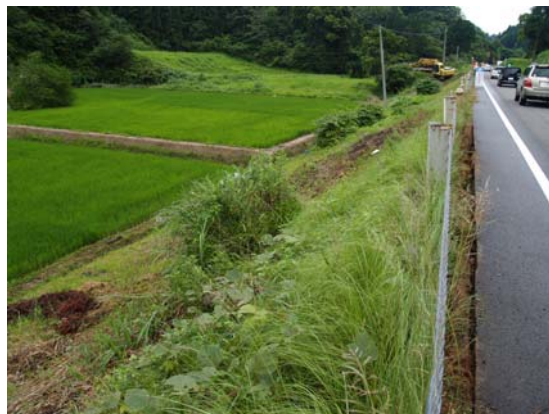
写真 1-2 道路法面における小崩壊

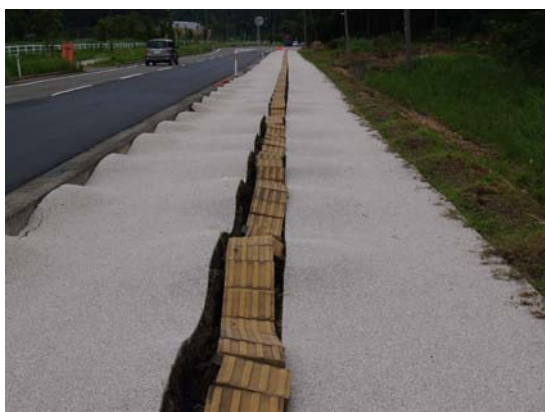
- ・ 歩道表面が波打つ。車道も変状したようであるが補修済み。（図 2-1）
- ・ 歩道が波打つ区間は約 160m（道路沿いの 2m ブロックの数を数える）、その間の波の数は約 73 波、よって、波長は 2.2m。片振幅は、10cm から 30cm 程度（図 2-2）
- ・ 付近は低湿地の水田であり、軟弱地盤である。
- ・ 表面波の影響かどうか不明。

写真 2-1 歩道表面が波打つ

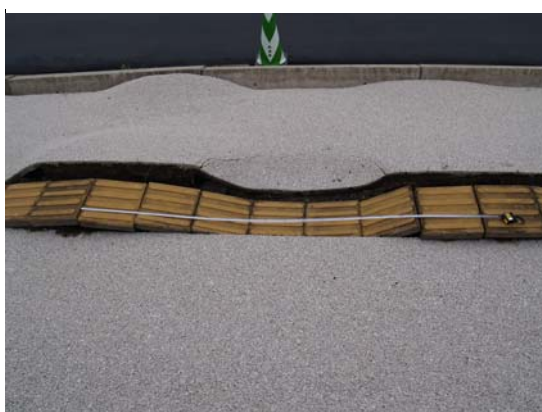
写真 2-2 波長は約 2.2m、片振幅は、10cm から 30cm 程度

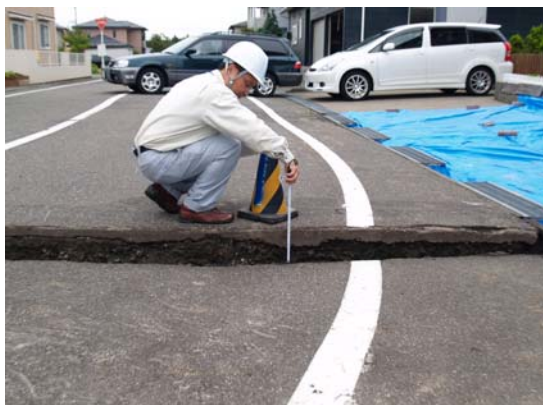
- ・ 道路・住宅の沈下（約 20cm）、亀裂付近の住宅地における被害は大。

写真 3-1 道路の沈下（約 20cm）

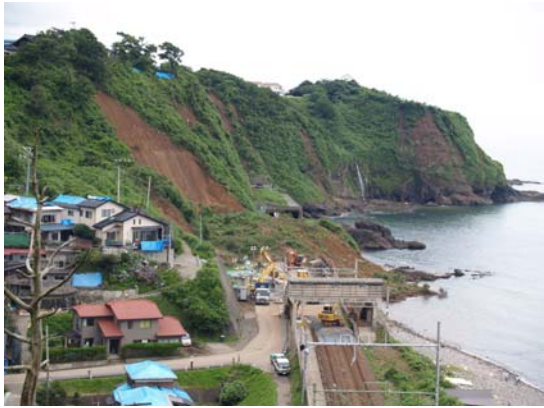
- ・ 離水した海食崖（段丘崖）の崩壊により信越線の線路と青海川駅の一部が埋没。
- ・ 崩壊面には厚い段丘堆積物と基盤岩が露出し、基盤岩上面の段丘堆積物基底からは複数の湧水跡が存在する。段丘堆積物の崩壊厚さは 1m 以下と薄く表層の植生が主体である。
- ・ 斜面東側で古い時期に崩れた海食崖の一部が低い段丘様の地形として残っており、崩壊土砂の主体は、この段丘崖に張り付いていた未固結堆積物と推定する。
- ・ 崩壊素因は、この段丘崖に張り付いていた未固結堆積物である。また、崩壊誘因は、上方の段丘堆積物からの地下水の流入（パイピングホールあり）による地震時の間隙水圧の上昇と地震力によるものと予想される。この崩壊箇所のさらに東側には、今回の崩壊でも落ち残った段丘崖に張り付いていた未固結堆積物があり、ここでは地表に開口割れ目や段差が発生しており、崩壊が東に進展する可能性がある。現在、この割れ目に伸縮計の設置が行われており、その動態観測を見ながらの復旧作業になり、注意を要する。
- ・ 崩壊土砂の表面には植生があまり乱されずに残っており、斜面表層にあった植生（草本）が乱されること無く、そのまま崩壊したものと思われる。
- ・ 崖上の段丘面上の住宅地（旧国道沿い）では、地盤の沈下や亀裂が顕著で、家が傾いたり、風よけの石積みよう壁が崩壊する。
- ・ JR 青海川駅の斜面崩壊現場のさらに西方の上輪付近海岸斜面では、流れ盤の層すべりが、数箇所認められた。

写真 5-1 JR 青海川駅の斜面崩壊(1)

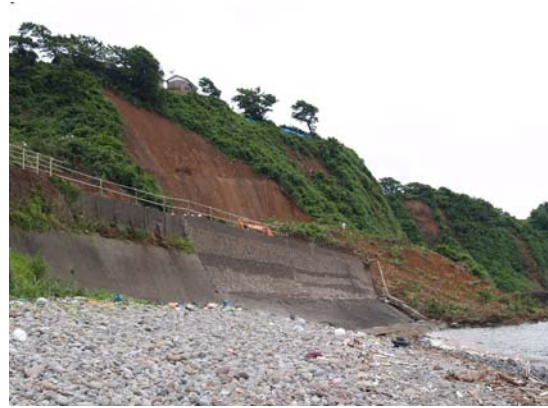
写真 5-2 JR 青海川駅の斜面崩壊(2)

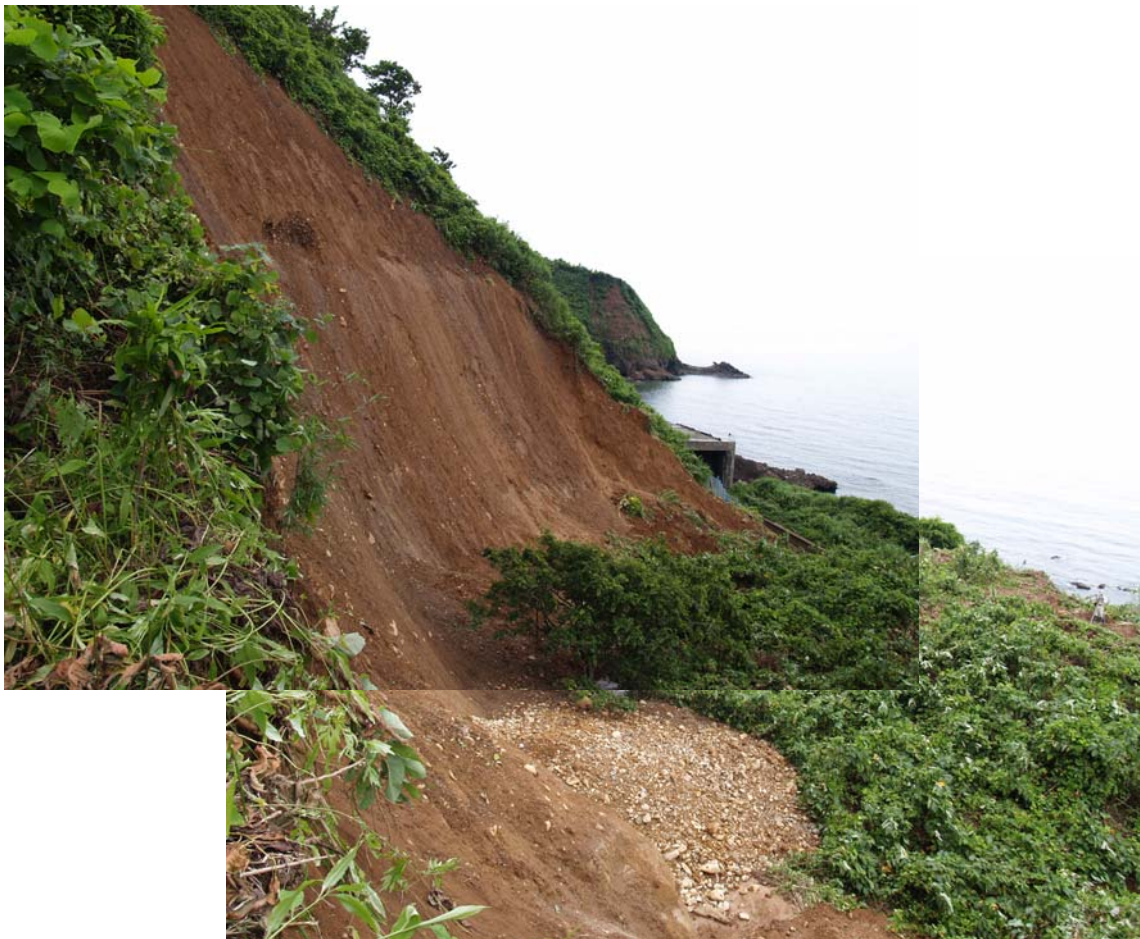
写真 5-3 斜面崩壊の近景

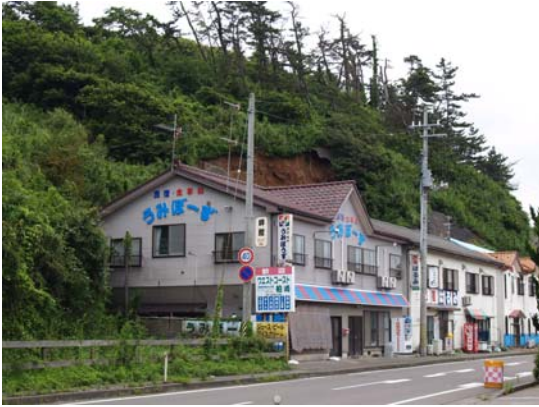
- ・ モルタル吹きつけ面が剥がれて崩壊寸前。表層崩壊。
- ・ 上半部の地質は古砂丘でありこの端部（遷急線付近）での住宅地の被害が他に比べると大きい。端部の加速度が大きいためか。
- ・ 表層すべりによるブロック積みよう壁の傾動・倒壊

図 6-1 モルタル吹きつけ面の崩壊

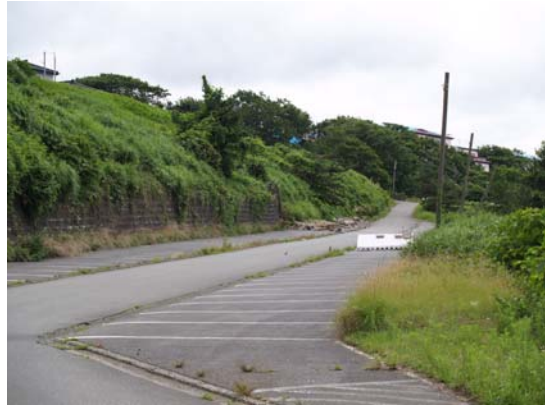
図 6-2 ブロック積みよう壁の傾動・倒壊

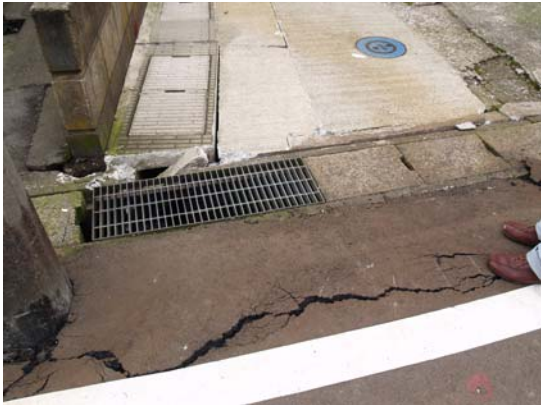
- ・ 市街地の砂丘において、海側および陸側に浅いすべりが発生している。砂丘の頂部付近の道路では引っ張りクラック、砂丘のへりでは圧縮変形の道路被害が発生。砂丘斜面の中間部分でも引っ張りと圧縮変形があつて小規模で浅いすべりが存在するようである。被災家屋の多くはすべり方向、砂丘頂部に向いて傾く。
- ・ 海側の斜面は陸側斜面よりも傾きが急で、海側には大型ブロックよう壁があり、表層すべりによってよう壁が崩壊する（東港町）。砂を採取する。
- ・ 砂丘の陸側の後背湿地（平坦面）においては、ほとんど被害はない。被害の大部分は、砂丘の両側斜面（海側と陸側）に集中する。
- ・ 砂丘陸側の斜面に位置するお寺は押しつぶされていたが、近傍の墓石はほとんど倒壊していなかった。恐らく、墓石が倒壊するような加速度ではなかったが、お寺の柱が地盤のすべりにより移動して（足元をすくわれるように）、重たい屋根が落ちたものと思われる。
- ・ 砂丘の陸側のマンホール付近に噴砂を確認する。
- ・ 砂丘の陸側において、墓石はほとんど転倒していないが、墓を囲むブロック積みの壁が倒壊している。これも墓石が転倒する加速度ではないが、ブロックが倒壊する（足元をすくわれるような）変形が生じたためではないか。
- ・ 砂丘の海側の海沿いの新しい道路では、歩道敷ブロックが圧縮変形を受けていた。

図 7-1 砂丘の頂部付近の引っ張りクラック

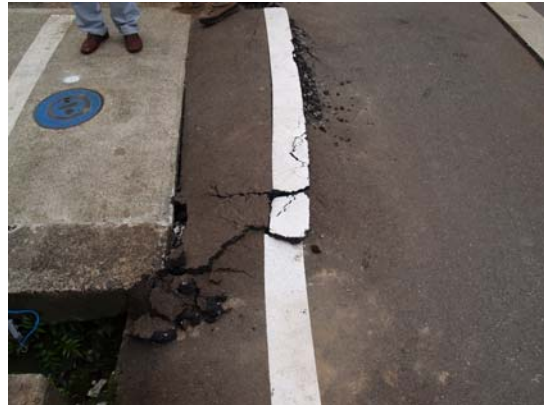
図 7-2 砂丘のへりでは圧縮変形

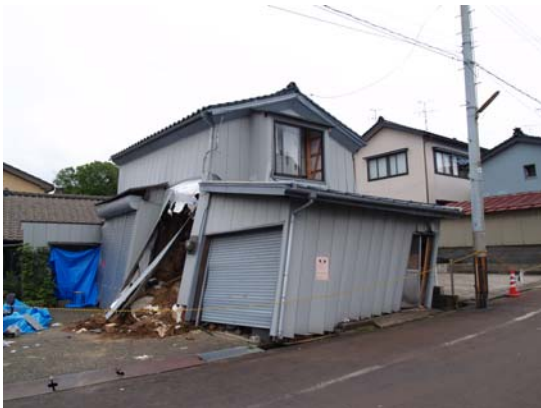
図 7-3 被災家屋の多くはすべり方向、砂丘頂部に向いて傾く

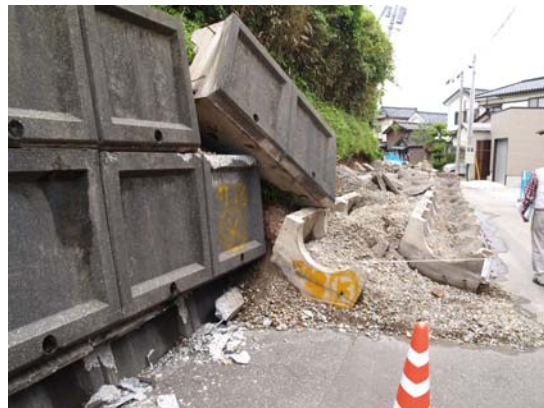
図 7-4 よう壁が崩壊する（東港町）

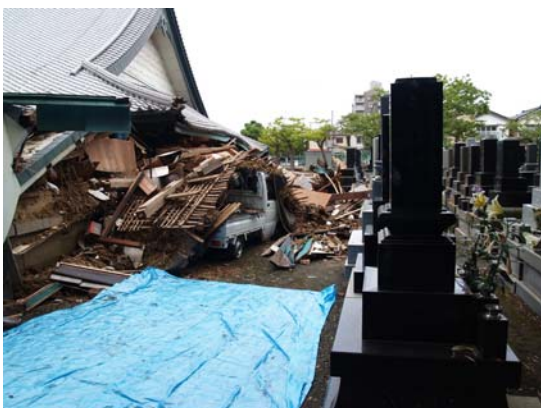
図 7-5 お寺の崩壊と近傍の墓石

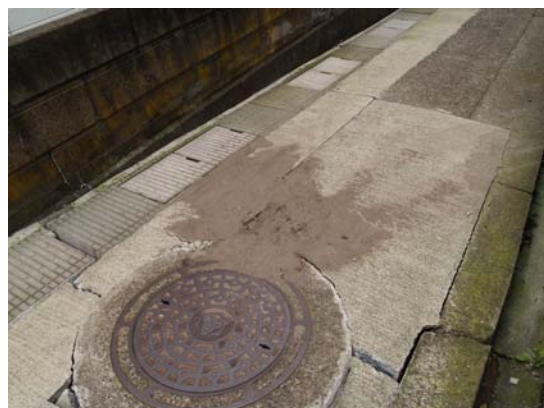
図 7-6 砂丘の陸側のマンホール付近の噴砂

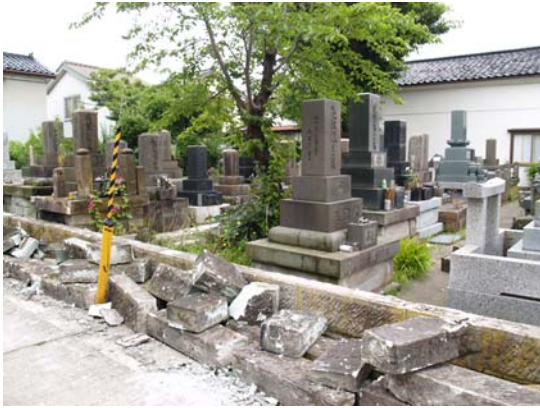
図 7-7 墓石はほとんど転倒していないが、墓を囲むブロック積みの壁が倒壊

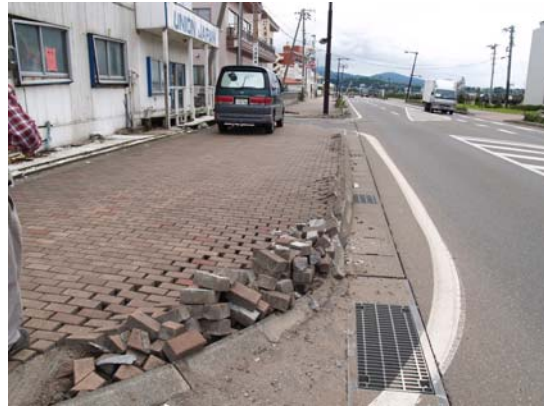
図 7-8 砂丘の海側道路の圧縮変形

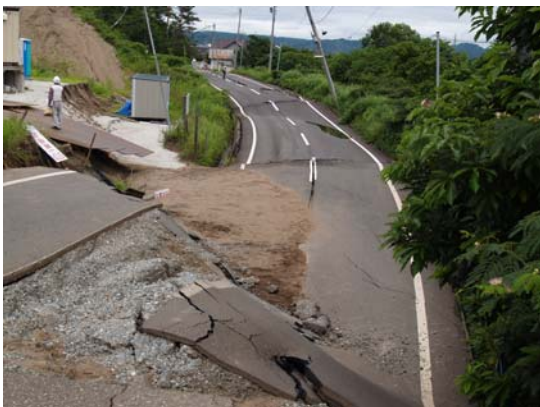
- ・ 焼却場付近の鯖石川右岸沿いの道路が河川側へのすべり破壊により大きく陥没。河川の水衝部にあたり、河床が洗掘されて不安定化していたものと考えられる。陥没していない道路のセンターラインに亀裂。
- ・ 河川付近の調査はできなかったので、護岸がどのような崩壊をして、どの程度の土砂が流出したのか不明である。
- ・ 河川方向にすべり崩壊したため、大量の砂が河川方向に流動する。押さえがなくなり大量の砂が流動したため、側方流動と呼ぶこともできる。護岸が地震動により崩壊して押さえがなくなり土砂が流動したのか、すべり破壊が生じて護岸が崩壊して土砂が流動したのか、不明である。

図 8-1 すべり破壊により大きく陥没

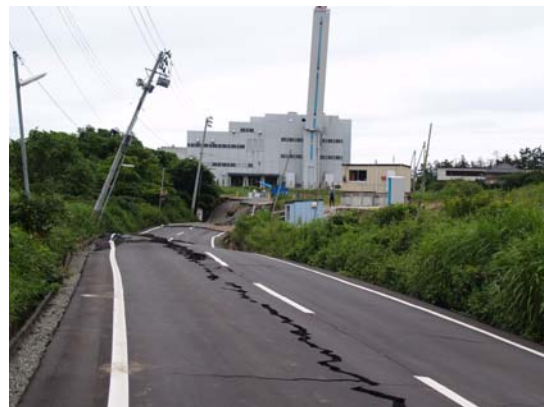
図 8-2 陥没していない道路のセンターラインに亀裂

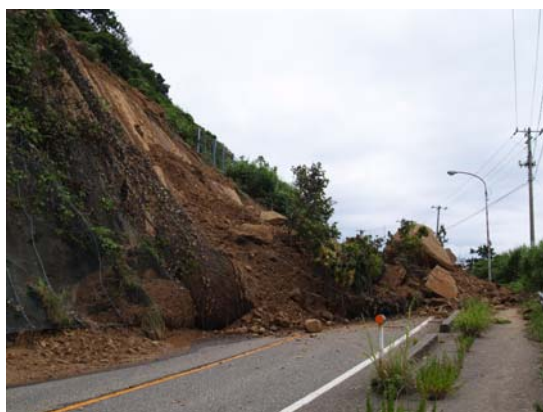
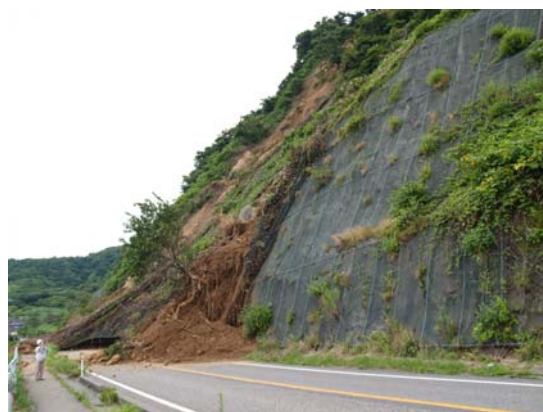
- ・ 第三系の砂岩層で構成される海食崖で、斜面は層理面に対して受け盤であるので急

傾斜をなす。表層風化帯の斜面頂部からの崩壊で国道 352 号が土砂で閉鎖されている。2004 年中越地震と同様、砂岩を主体とする斜面で比較的深い崩壊は起こっている傾向が認められる。

図 9-1 斜面崩壊

図 9-2 斜面崩壊

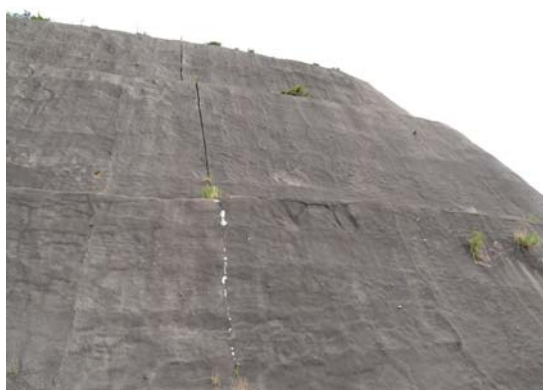
- ・ モルタル吹き付け面において水平および鉛直方向にほぼ直線状にクラックが入り、隙間があいている。余震等でいっきに吹き付け面が崩壊する可能性があるので、注意が必要である。
- ・ 過去の崩壊箇所には井桁よう壁が施工されており、この変形が認められる。

図 9-3 モルタル吹き付け面におけるクラック

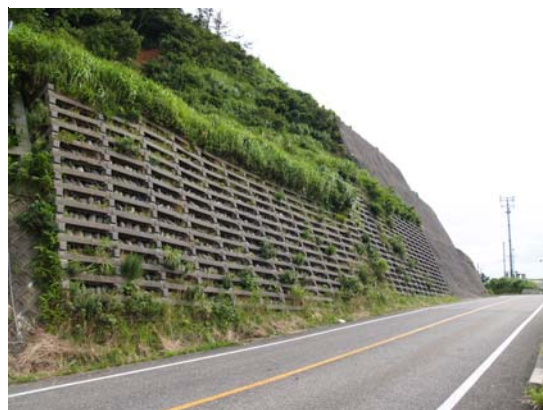
図 9-4 井桁よう壁の変形

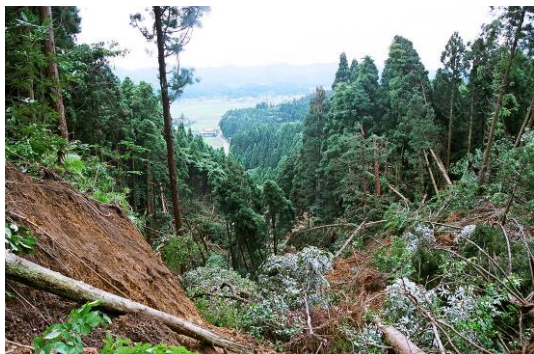
- ・ 丘陵地を開析する小谷の左岸側が長さ 80m にわたって崩壊している。崩壊は、流れ

盤の基岩面（泥岩）の上に乗っている風化物が崩落したもので、規模は比較的大きい（0.35ha）。

図 11-1 崩壊地上部

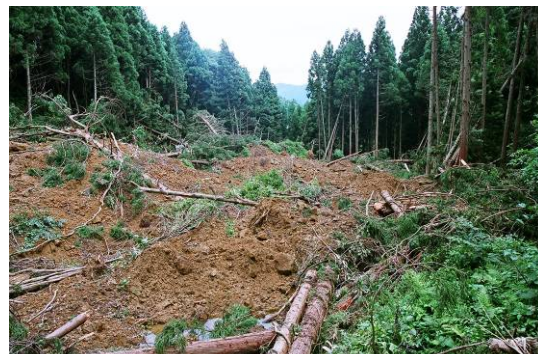
- ・ 崩土は、立木とともに谷内に長さ 150m に渡って堆積しているが、谷入口には人家 1 戸がある。

図 11-2 谷内に堆積した崩土

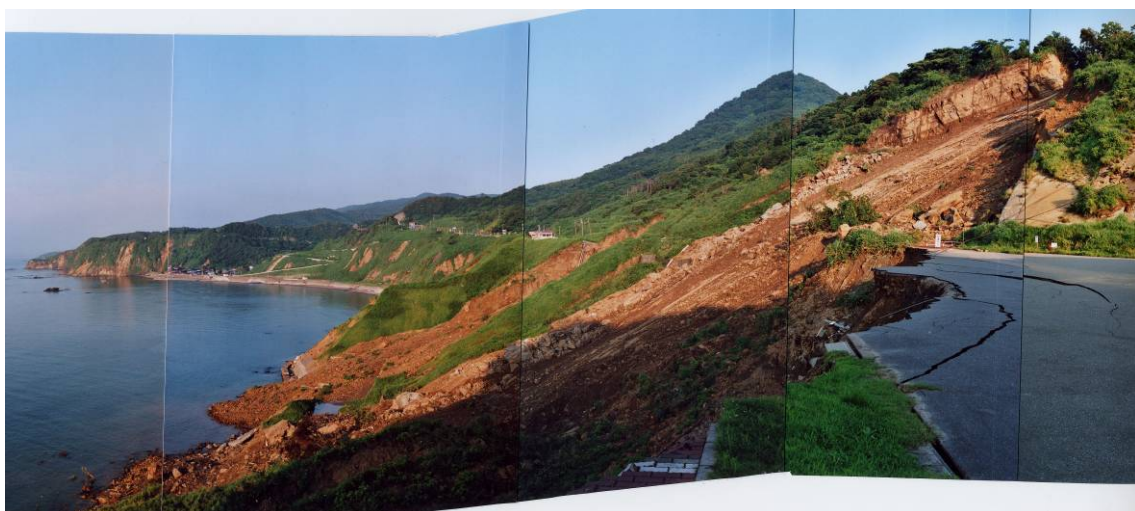
- ・ 海岸に面する流れ盤斜面（泥岩・シルト岩）の斜面に、岩盤が層理面に沿ってすべる岩盤崩壊が発生している。崩壊の側方は、節理面から破断しているとみられる。すべり面の勾配はゆるく（20-25 度程度）、地震を誘因とする岩盤崩壊によくみられるタイプである（新潟県中越地震の横渡など）。
- ・ 岩盤崩壊は、長さ 300m、幅 100m の大規模な崩壊で、中段を横断する道路が寸断されている。
- ・ 周辺の海岸線には、それ以外の崩壊も多発している。

図 12-1 層理面に沿った岩盤崩壊

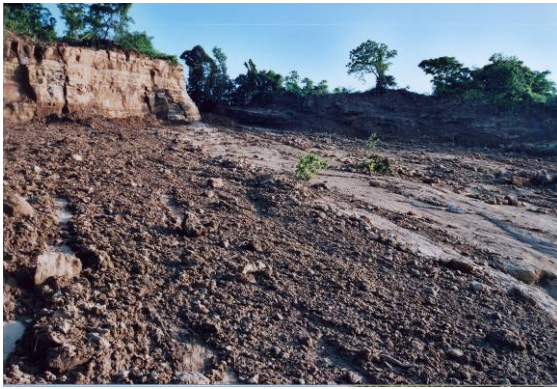
図 12-2 崩壊地上部

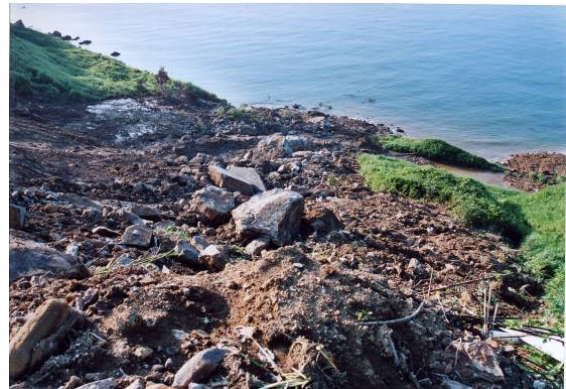
図 12-3 崩壊地下部

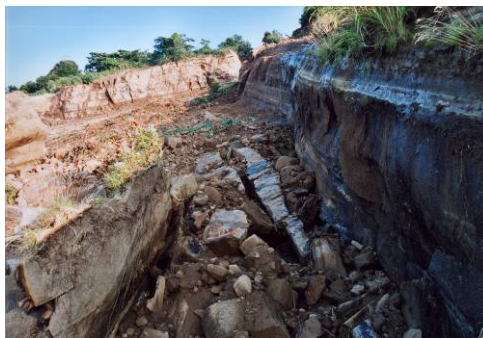
図 12-4 岩盤崩壊の側方（節理面から破断したとみられる）
