平成15年7月20日 九州北部、中部豪雨土砂災害 緊急調査団速報

災害速報

2003年7月28日

社団法人土木学会(斜面工学研究小委員会)

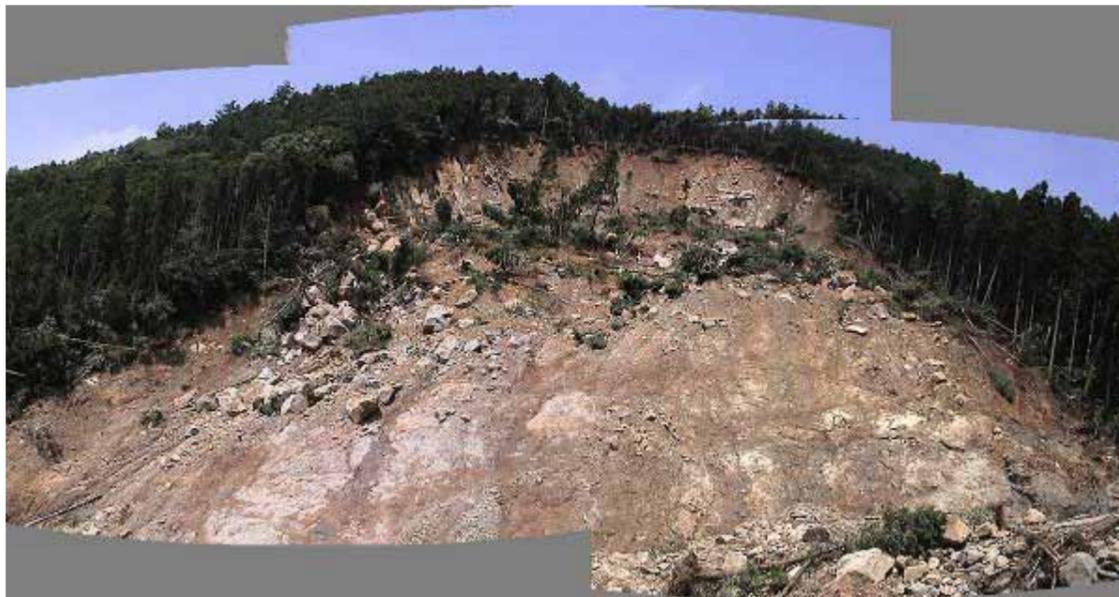
崩壊地は、宝川内川の支流集川上流部の右岸側斜面である。この斜面は標高400m程度の山頂の平坦な尾根の東側に位置している。崩壊地の地質は、新生代更新世~鮮新世の火山岩類から成る。崩壊地下部の溪床には比較的堅硬な安山岩が分布し、その上位は厚さ数十mの凝灰角礫岩が挟み層として分布している。さらにその上位には再び緩く(傾斜10~20°程度)流れ盤で傾斜した安山岩が頂上まで分布している。この上部の安山岩は節理が発達する部分や強風化し、一見崖錐堆積物と間違えるほど土砂状を呈する部分が認められる。岩盤内に多くの空隙をもち、地下水の滞水層になっている。それに対して、挟み層の凝灰角礫岩は安山岩直下が安山岩溶岩によって焼かれて赤色粘土化している。この部分が滑り面になりやすいほか、岩盤全体に割れ目が少なく難透水層となっている。斜面全体に被覆層は厚くない。特に、斜面下部の表層は1~2m程度であったと考えられる。

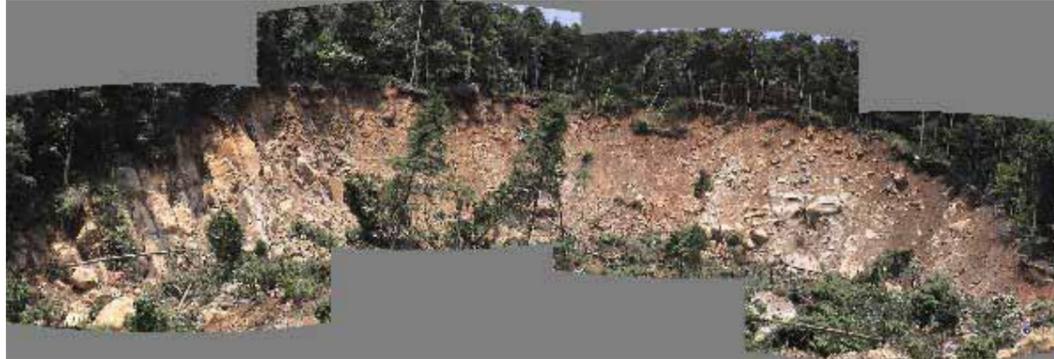
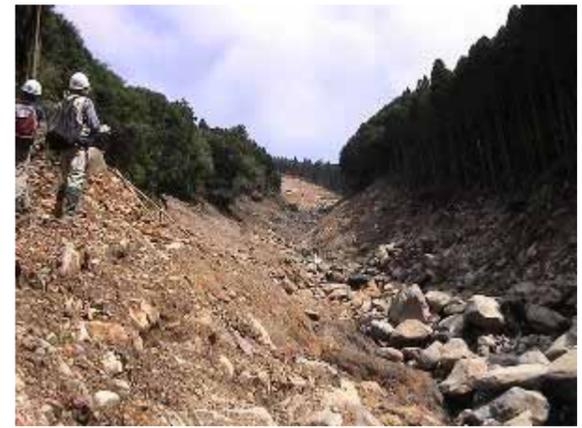
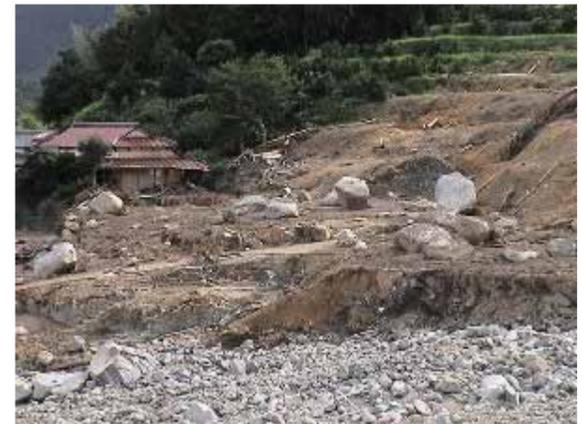
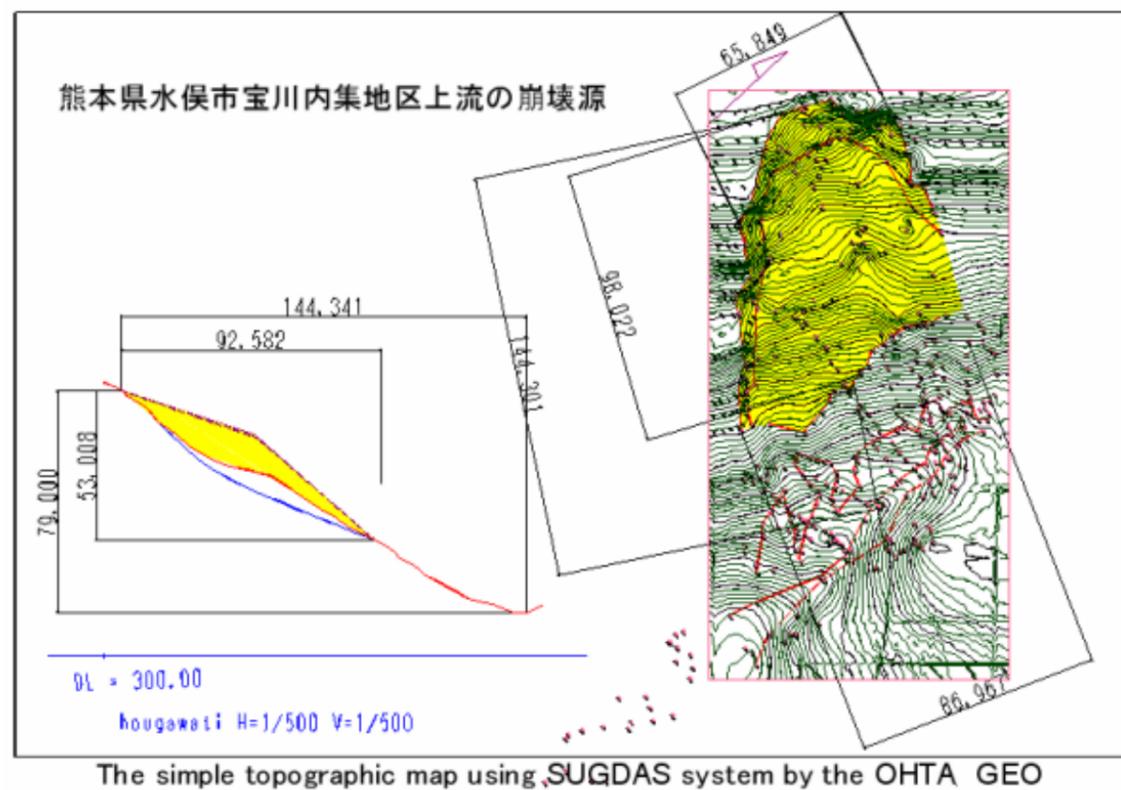
崩壊の発生地点は遷急線上部の緩斜面を含めた風化帯の厚い部分で、崩壊規模は幅 65～90m、斜面長約 150m、最大崩壊深約 20m、崩壊規模約 5 万立米である。崩壊形状は末広りの台形であり、安山岩の高角度の節理系に支配されている。

崩壊地直上斜面を主体に周辺には段差 10～80cm、開口幅 5～20cm の亀裂が発達しており、滑落崖周辺の小規模な土塊が不安定化している。崩壊地内部には最初の崩壊後に二次的に崩壊した不安定な土塊が堆積し、一部の樹木は倒れずに残っている。

(素因)：難透水性の凝灰角礫岩の上位に節理の発達する安山岩が分布し、両者は流れ盤構造にある。尾根部は広い緩斜面を形成し、いわゆるキャップロック構造を呈する。

(誘因)：安山岩は全体に風化して緩んでおり、沢地形が認められず雨水が浸透しやすい状況にある。このような安山岩中の開口節理に雨水が流入し、水圧の作用により流れ盤上の安山岩ブロックが滑動して崩壊したものと想定する。

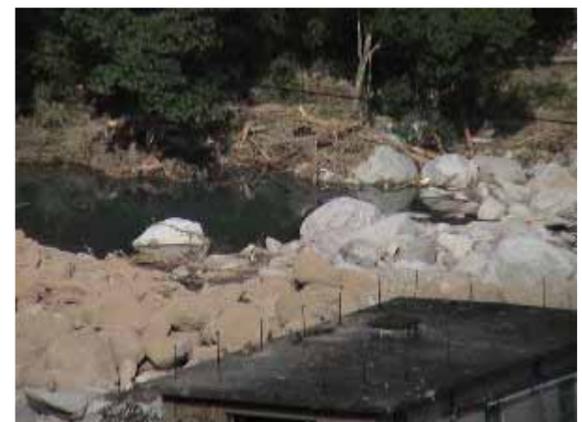
集川の崩壊地直上には崩壊土砂の堰き止めによる湛水痕跡は認められず、崩壊土砂はそのまま対岸に乗り上げて土石流化し、振り子状に左右岸を侵食しながら溪床堆積物をも巻き込んで流下しており、溪床には基盤岩が露出している。土石流は宝川内川に達して河道を閉塞して小規模な天然ダムを形成しており、堆積物には巨礫が多く含まれ、最大径は 4m 程度の安山岩である。天然ダムは巨礫により構成されており破提しにくい状況にあり、貯水量が少ないものの、早期の復旧対策が望まれる。

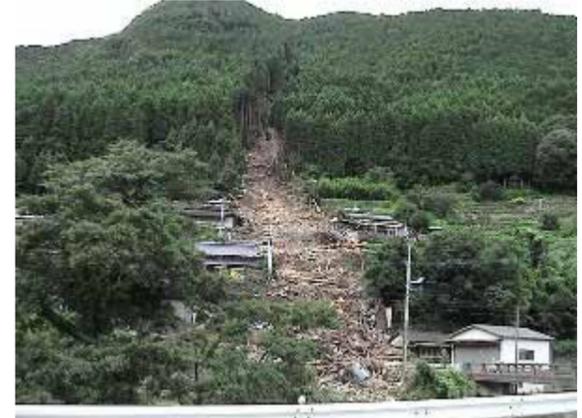
崩壊地の植生は、樹齢数十年、高さ十数 m 程のスギとヒノキの人工造林地である。材としての伐期を迎えた過熟気味の造林地である。急傾斜となる尾根近くの斜面上部がヒノキの造林地であり、林床は夏緑性のイワガサ型である。斜面下部一帯がスギの造林地であり、林床はフトウカズラ型である。いずれも林床の植被率は、100% 近くあり、多数種の植物が混生している。林床型から現場は、伏流水があるなど常時も湿性状態にあると考えられる。直下の集落では、湧水の施設がある。ここでの崩壊は、稜線近いヒノキの造林地で発生しており、土石とともにヒノキも流下し、直下の集落まで達している。スギもヒノキも直径 30cm にも及ぶ大径木が多く、これらが直下の民家を直撃している。

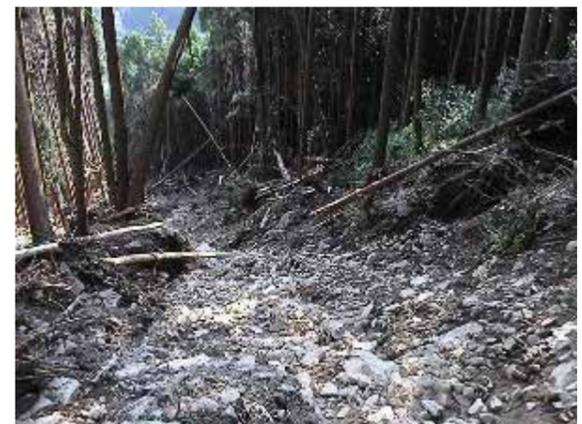
崩壊位置は遷急線直下の急斜面であり、風化帯の浅い部分に当たるので崩壊規模は小さく、幅 6m、斜面長 10m、崩壊最大深 1.5m(平均 1m 程度)、崩壊土量 60 立米程度である。崩壊土砂は平滑な斜面で樹木や表層の土石を削剥して途中で流路をわずかに「く」の字形に変えて流下し、湯出川右岸の集落付近で停止している。倒壊家屋の西側 2 棟の隣接家屋にも土砂が衝突しているが倒壊はまぬかれている。

崩壊機構は宝川内地区と基本的には同様であり、崩壊地にはパイピング孔が認められることから宝川内と同様な地質構造での浸透した雨水の作用があげられる。

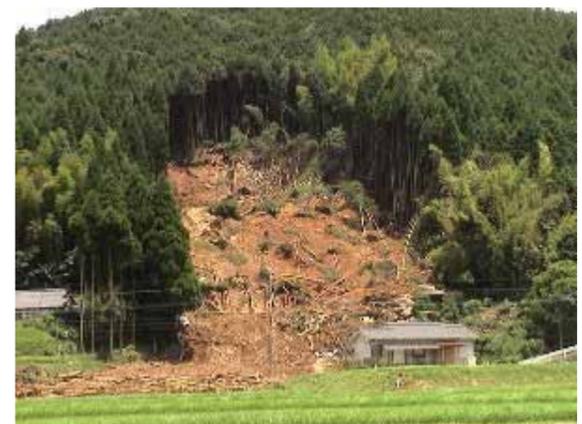
崩壊地の植生は、樹齢 30 年、高さ 18m 程の比較的若いスギとヒノキの人工造林地である。急傾斜となる斜面上部がヒノキの造林地で、林床はウラジロ型である。緩傾斜の斜面下部がスギの造林地である。林床はアラカシ型だが、植被率 10% 以下でほとんど植生がない状態である。周辺にはモウソウチクの植栽地もある。最初の崩壊で流出したのはスギの造林部で、誘発で上部のヒノキが崩落、損傷の少ない形で現場に残っている。

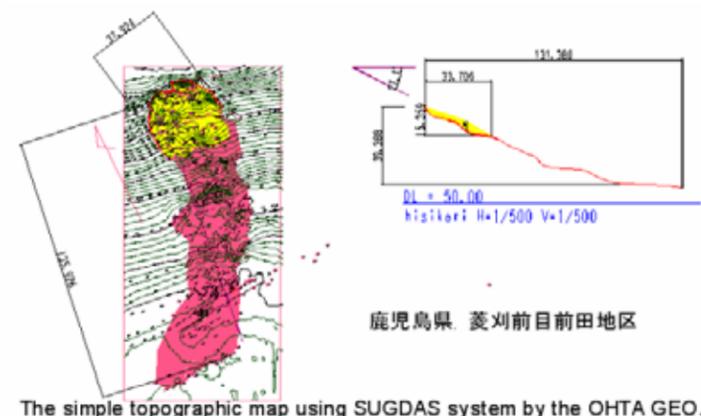
道路からの比高約 40m の斜面が、幅約 40m・長さ約 30m・深さ約 5m にわたり崩壊し、多量に水を含んだ土砂が約 130 ~ 140m 斜面下方に流下したものである。その流路上にあった家屋は押し流され、土砂はさらに道路を横断して水田で停止した。崩壊土砂量は約 3000 立米と推定される

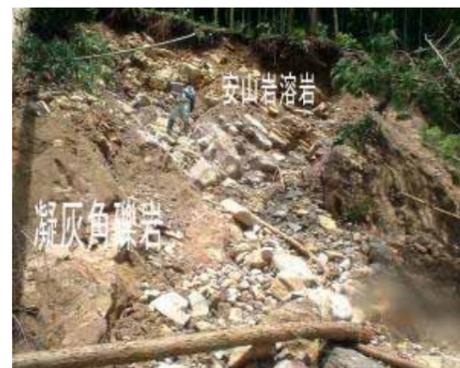
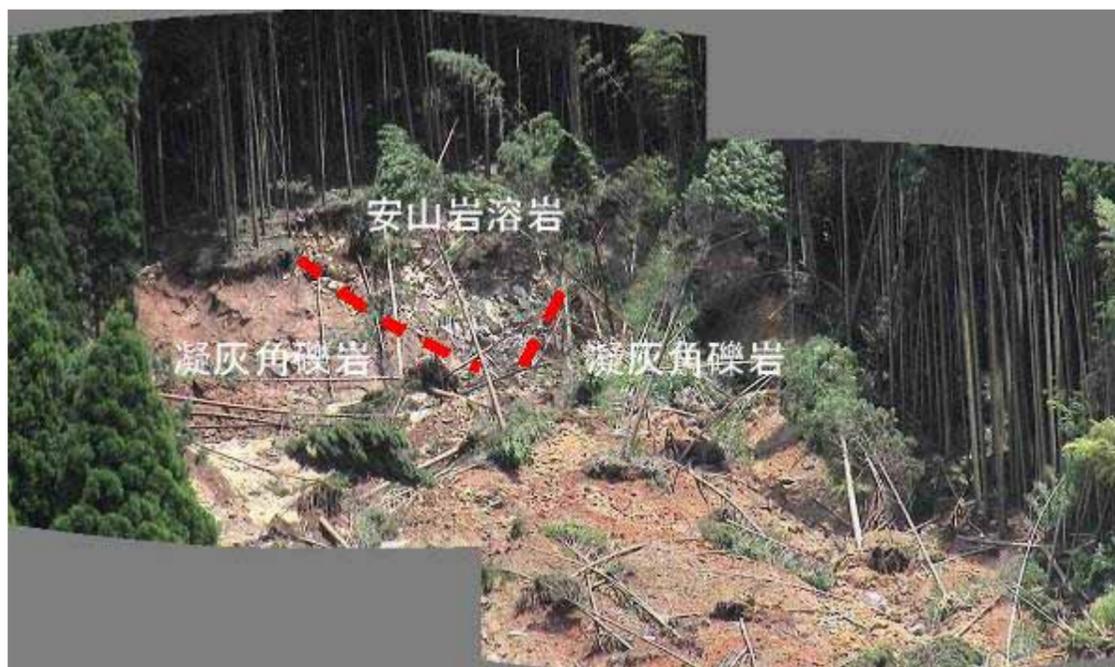
崩壊原因は、豪雨によって地盤内に大量の地下水が供給されたことによるものと考えられる。崩壊箇所の地形は、不明瞭ながら集水地形である。ここに、地下に水を通しやすい地層(谷埋安山岩溶岩)が分布していたため、大量の地下水が集まってきたと考えられる。崩壊は、この大量に地下水をもった地層と、その下に分布する水を通しにくい地層(凝灰角礫岩)との境界に高い水圧が作用したために引き起こされたものと推定される。
