# 阪神間で右往左往 —都市と斜面の巡検—

2003. 10. 29

土木学会/斜面工学小委員会/維持管理WG

# 宅地のブランド化の果て

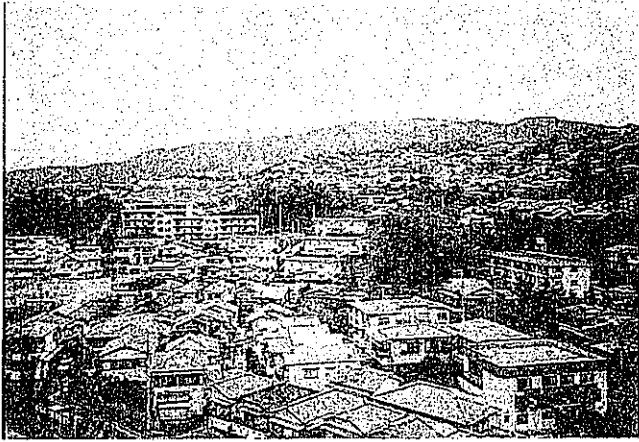
写真1 六甲山地南麓部の丘陵地。高密度に宅地化され、人工地形改変が進んでいる。斜面変動は、比較的古い時期（昭和42年以前）の小規模開発による谷埋め盛り土の部分（最も弱い部分）に集中的に発生した。全国の大都市圏も同様な”既存不適格地盤”を抱えている。

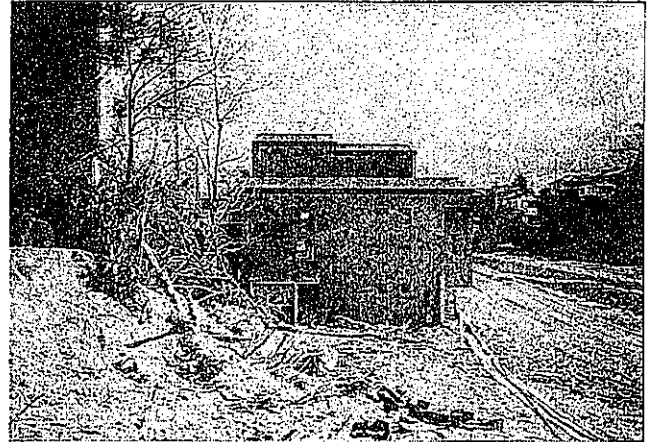
写真2 仁川の地すべりの末端部で発生した”土しぶき”の痕跡。高速な流れが、右（斜面上部）から通過し、民家の壁面に泥の痕跡を残した。この流れの先端部は少なくとも3m以上の高さには達し、多量の水を含んでいたと推定される。地すべり本体は左の対岸斜面に乗り上げ、停止した。

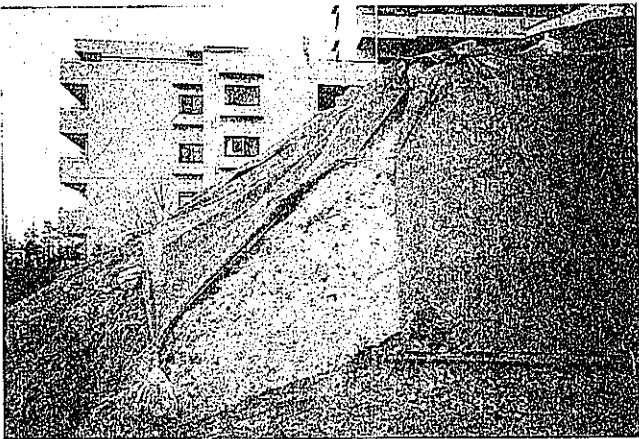
写真3 都市地域における宅地開発の一例。白っぽい部分が谷沿いの盛り土。今回の地震では、このような盛り土に関連する斜面変動が多く発生した。

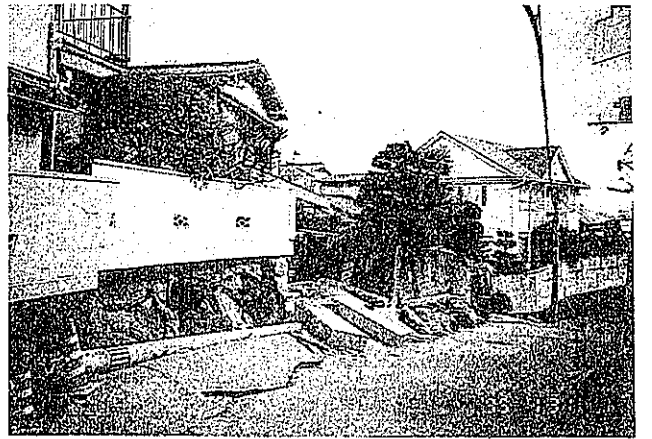
写真4 人工谷埋め・盛り土に関連した地すべり（B-Type）。道路より左側が埋没谷で、斜面変動域であり、家屋が破壊されている。道路より右側の切り土地域では、家屋の損害は軽微であった。家屋と道路の境界部は、地すべりの右側側方圧縮域であり、道路の舗装がめくれ上がっている（西宮市豊楽町1/31）。

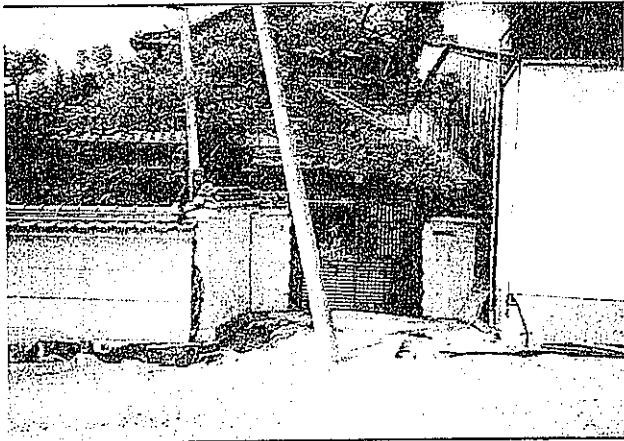
写真5 人工谷埋め・盛り土に関連した地すべり (B-Type)。道路より奥側が埋没谷で、斜面変動域であり、家屋が破壊されている。斜面は、家屋を乗せたまま右から左へ動いたため、電柱（不動地に立っていた）が玄関前に来てしまった。写真の付近は、写真4の反対側の部分に当たり、地すべりの左側方圧縮域である（西宮市豊楽町3/7）。

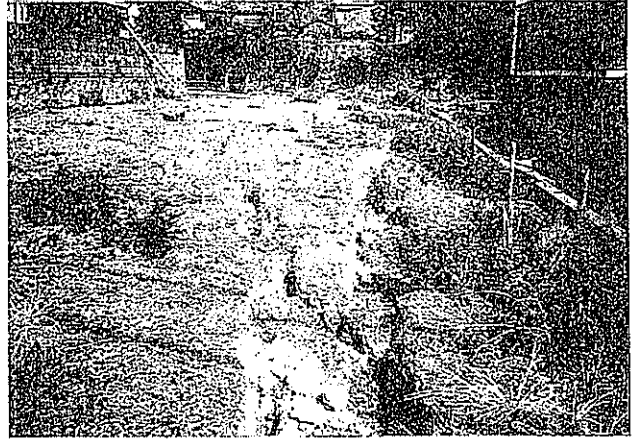
写真6 人工谷埋め・盛り土に関連した地すべり (B-Type)。頭部のTension域に発達するクラック。Tensionクラックであるが、落差は小さい（西宮市豊楽町1/31）。

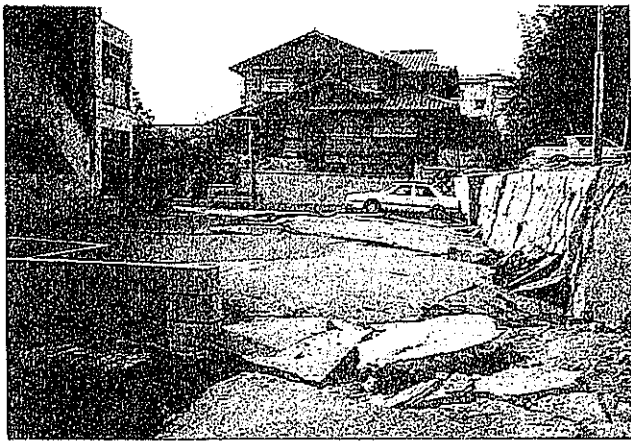
写真7 人工谷埋め・盛り土に関連した地すべり (B-Type)。写真4-6の地すべりの末端圧縮域。石垣が押し出され、駐車場が隆起し、舗装がめくれ上がっている。この箇所では、左手のマンションが斜面変動を抑止している。都市域においては、地すべりの挙動に及ぼす構造物の影響が大きい（西宮市豊楽町1/31）。

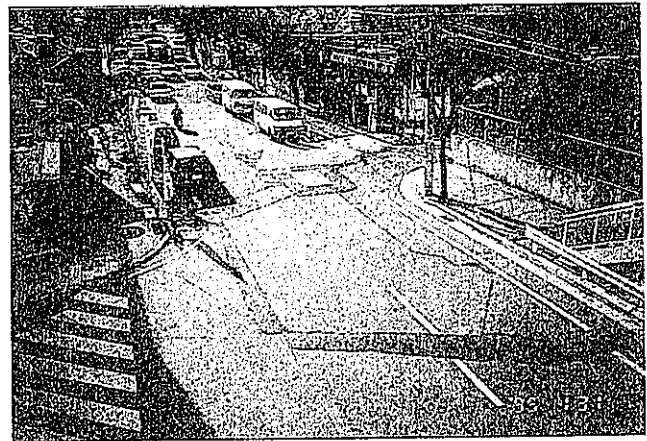
写真8 人工谷埋め・盛り土に関連した地すべり (B-Type)。写真4-7の地すべりに隣接する箇所、末端にマンション等の抑止効果のある構造物が無かった例。斜面は右から左に移動し、舌状の末端部が交差点上に出現した。隆起によって交通に支障が出たため、補修工事（舗装の色が濃い部分）が行われている。

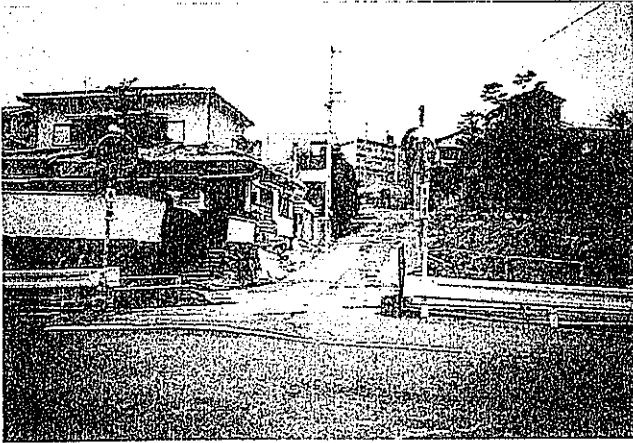
写真9 緩斜面堆積物に関連した地すべり (C-Type)。写真右手の小高い部分が段丘面であり、それを解析した緩斜面 (左側部分) の堆積物は、手前の沖積面を覆っていると推定される。坂の途中 (自動車の付近) がTension域であり、手前の道路付近が圧縮域となっている (センターライン付近が隆起している)。撮影者が立っている付近 (沖積低地) では噴砂 (液状化) が確認されている (西宮市木津山町1/31)。

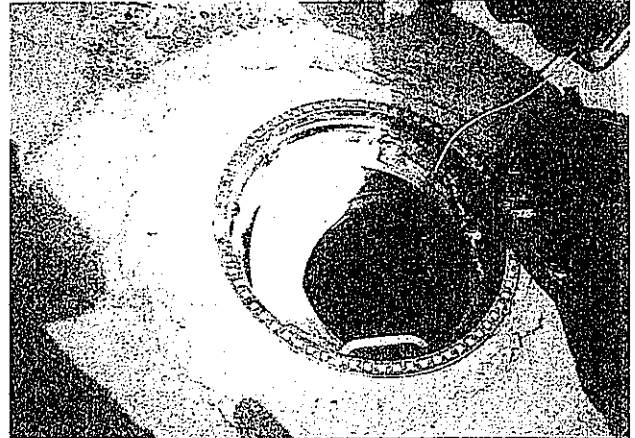
写真10 緩斜面堆積物に関連した地すべり (C-Type)。斜面変動域におけるマンホールの内部 (ガス工事中)。斜面は、左から右へ移動したが、表面の舗装は不動地と繋がっているため、移動量が少なかった。そのため、地盤の実際の移動量と表面の移動量にずれが認められる。ここでは少なくとも30cm以上、斜面が移動したことがわかる (西宮市木津山町3/7)。

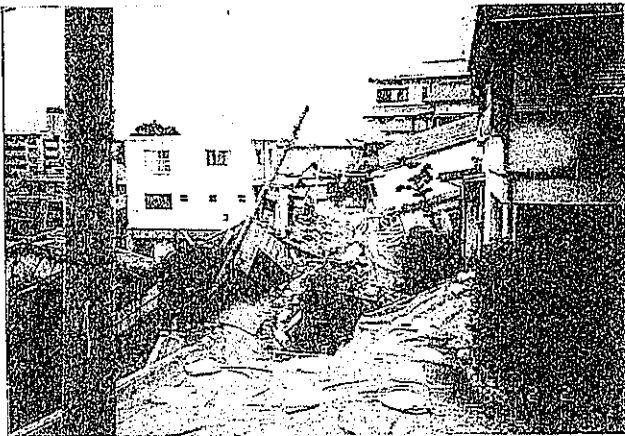
写真11 急斜面の崩壊 (D-Type)。2軒の民家が巻き込まれている。段丘崖の後退現象であり、一般に小規模であるが、移動速度が速く危険な斜面変動である (西宮市五月ヶ丘2/2)。

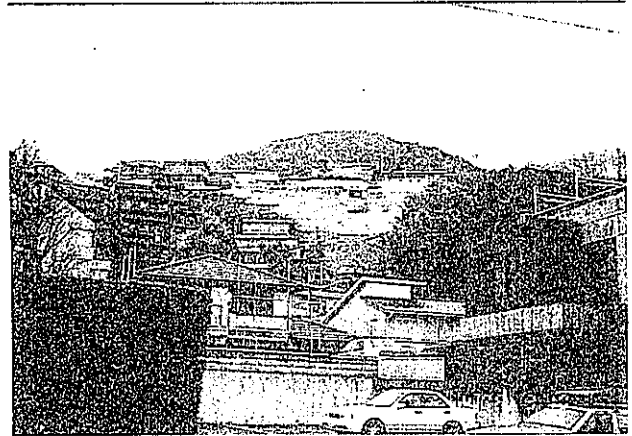
写真12 急斜面の崩壊 (D-Type)。浅いスランプによる段丘崖の後退現象である。この部分は浅い人工埋没谷の出口に相当し、急斜面背後に存在するB-Type斜面変動の末端崩壊ともなっている (神戸市東灘区西岡本3/10)。

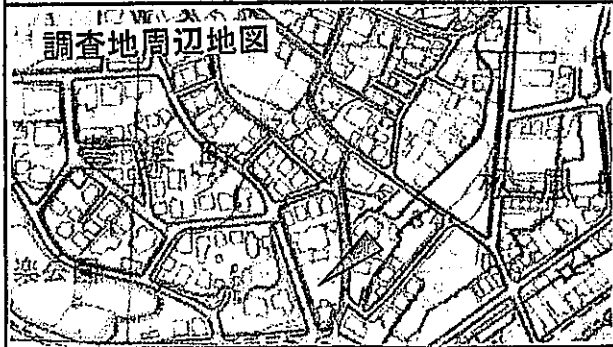
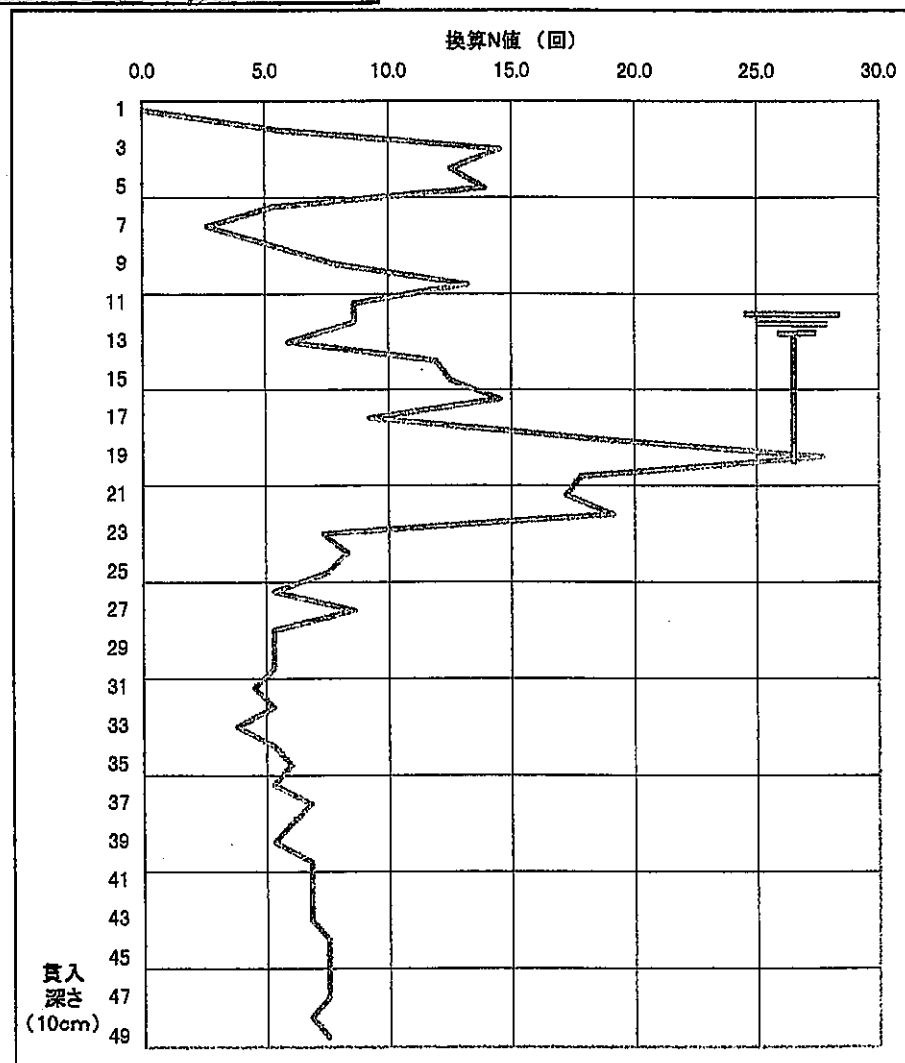
調査地名： 豊楽町、旧地主宅下駐車場

現地は駐車場に利用されていたので、レキが多く表土は転圧されていた。斜面を階段状にした土地で、2m下では水の存在を確認。

2mまでN値10辺りを境に不安定。転圧とレキによる誤差と思われる。以降N値5で安定した。軟弱な地盤は旧谷底堆積物と断定。全体的に軟弱。1. 2mに地下水確認。

前ページの近隣のデータとの酷似に注目。やはりこの盛土の災害の原因は、盛土下に存在する軟弱な旧谷底堆積物であった。
